AUTO No. **01212** DE 2016
(20 DE OCTUBRE)

"POR LA CUAL SE ORDENA LA APERTURA DE UNA INVESTIGACIÓN AMBIENTAL"

Que mediante informe de Visita de inspección ocular para atender seguimiento a medidas preventivas en la vía Fonseca-Almapoque en zona rural del Municipio de Fonseca, Departamento de La Guajira, de fecha Septiembre 27 de 2016 con Radicado Interno Nº 370.956, presentado por el Grupo Territorial del Sur, en donde manifiestan lo siguiente:

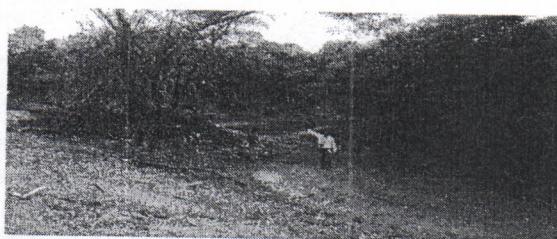
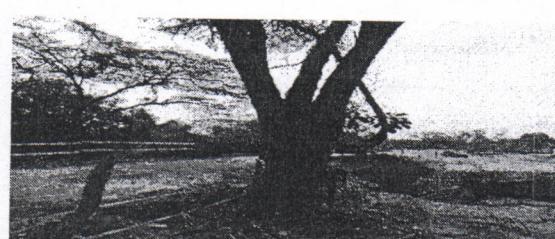
En el punto donde se encuentra construido el actual puente sobre la quebrada se aprecia excavaciones y movimientos de tierras, donde pretenden construir un nuevo puente, de igual manera hubo remoción del bosque de galería alrededor de esta zona, el paisaje es bastante desolador la contaminación visual y el daño

Ubicación de puente proyectado sobre la fuente de agua superficial la Quebrada.

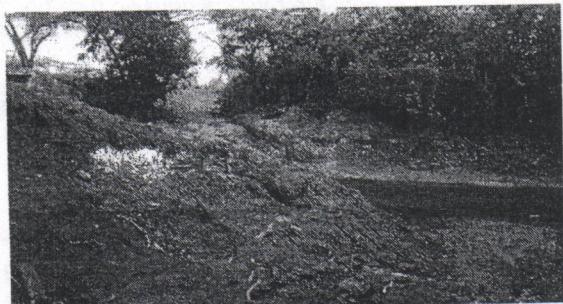
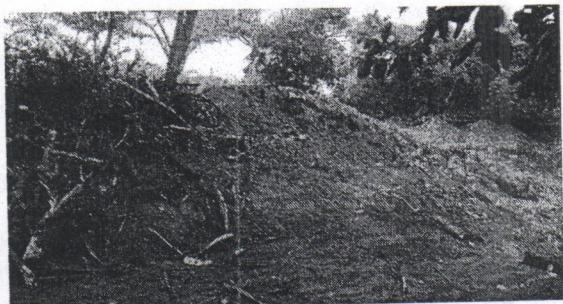
- En la referencia No1 inicia la construcción de la vía.
- En la referencia No2, se encontró una vía alterna a la existente que atraviesa de manera perpendicular el sentido aguas abajo sobre la corriente de agua superficial denominada la Quebrada. Ambos lados de la vía se encuentran dos (2) grandes arrumes de la excavación realizada.
- En la referencia No3, se encontraron dos grandes excavaciones ubicadas sobre ambos márgenes de la corriente de agua superficial denominada la Quebrada de medidas aproximadas:
 - Largo(L)=14m
 - Ancho(A)=7m
 - Alto(A)=5m
- En las referencias No3 hasta No 24, se encontraron pasos de corriente de agua superficial perpendicular al trazado de la vía.

Vía de acceso alterna sobre la Quebrada.

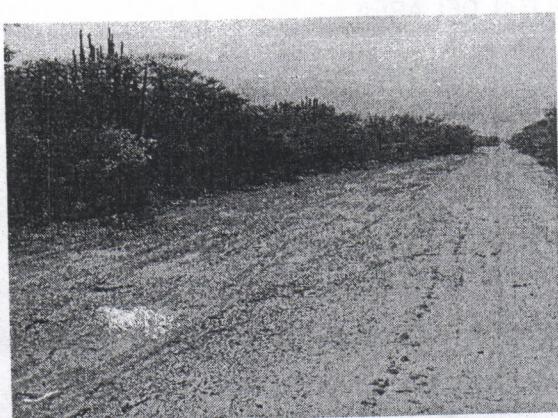
Puntos proyectados perpendiculares a la vía para construcción de Box culvert.

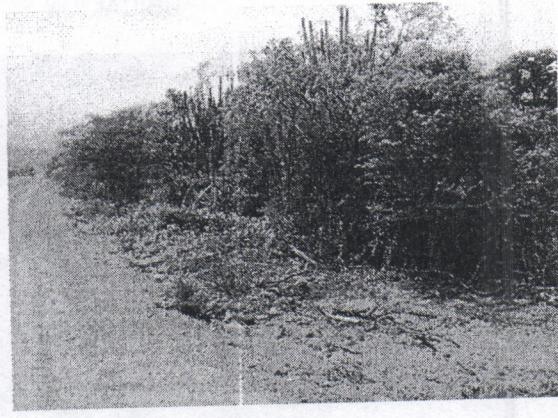
Foto No 1

En las fotos 1,2 y 3 se evidencia parte de la biomasa devastada con maquinaria en la vía en mejoramiento Fonseca ALMAPOQUE (Los altas, potrerito, los taquitos quebrachal) la cual fue retirada del sitio y se borró la evidencia.
