RESOLUCIÓN N° DE 2017

"POR LA CUAL SE RESUELVE UNA SOLICITUD DE CESACIÓN DE PROCEDIMIENTO DENTRO DE UN PROCESO SANCIONATORIO DE CARÁCTER AMBIENTAL Y SE DICTAN OTRAS DISPOSICIONES"

Que mediante informe técnico con radicado No. 20143300108123 de fecha 24 de Octubre de 2014, funcionarios de la Subdirección de Gestión Ambiental de CORPOGUAJIRA, plasman lo evidenciado en la visita de seguimiento realizada en compañía de funcionaria de la Procuraduría Delegada para Asuntos Ambientales, al sector del pantano de Dibulla - La Guajira donde se produjo la muerte de especies por incendio forestal, canalización del río Lagarto-Maluisa, en el sector del delta, derivación de la empresa Juan Miguel de Vengoechea, derivación del canal Maluisa, Bocatoma de la acequia derivada del canal Maluisa, Bocatoma del canal Robles, Antigua bocatoma de Tabaco Rubio, Bocatoma Canal Daabom, Bocatoma Predio Don Alberto, Bocatoma Finca Villa Belinda, Bocatoma Finca Soledad, Bocatoma finca Don Marce dos puntos de desagüe de la finca La Nazira. La visita fue practicada los días 10 y 11 de Septiembre del 2014, en jurisdicción de los municipios de Dibulla y Riomocha - La Guajira respectivamente.

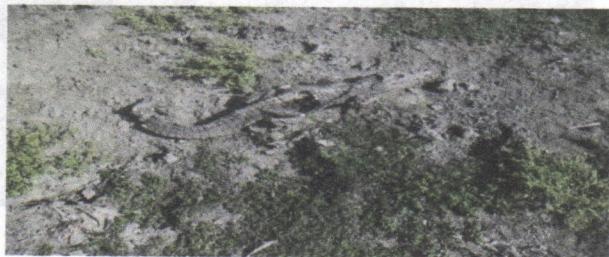
Imagen 1. Resto de una babilla dentro del pantano

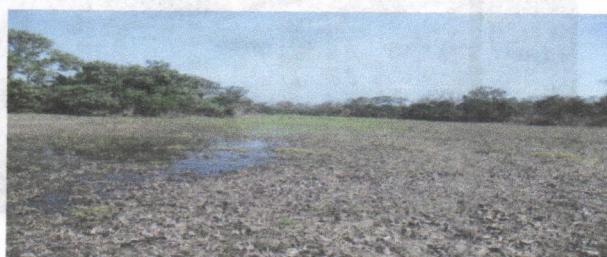
Imagen 2. Zona del pantano que se está llenando

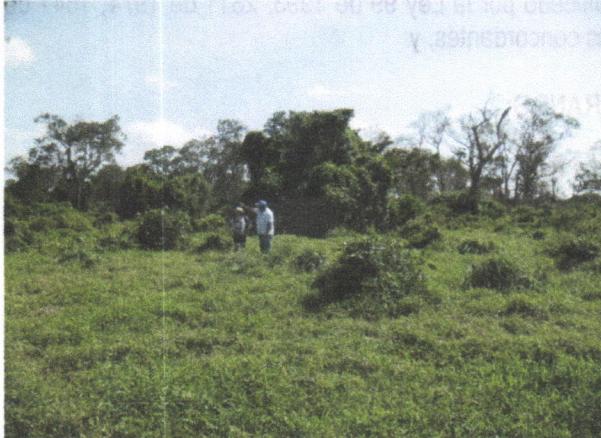
Imagen 3.Zona del pantano den desemboca en río

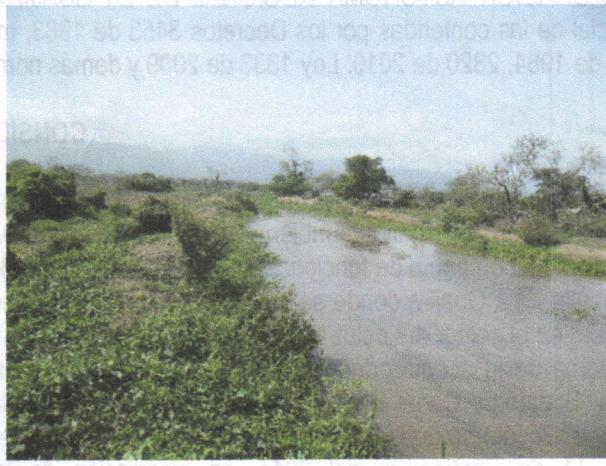
Imagen 4.Cauce del río dentro de la canalización

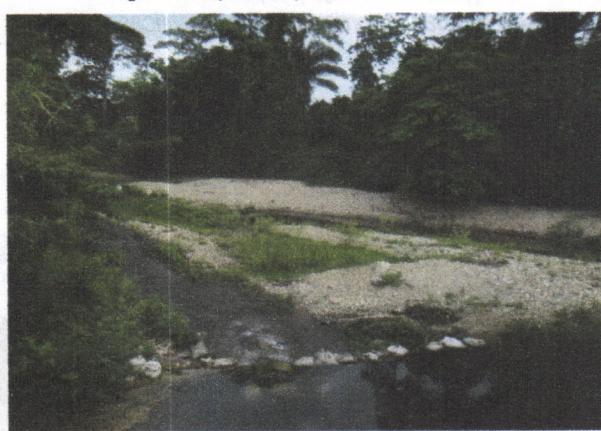
Imagen 5.Pequeño dique en bolsas de arena

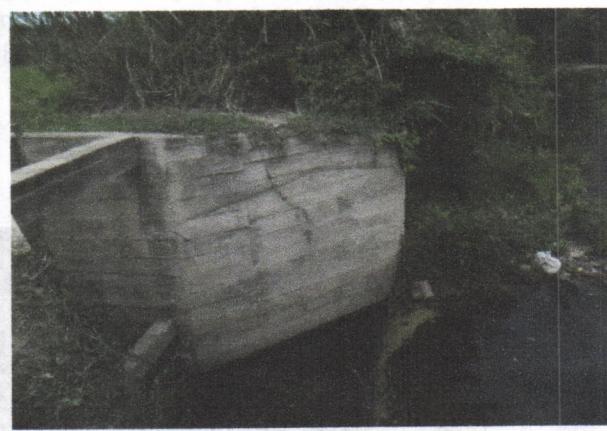
Imagen 6.Punto de captación con bocatoma lateral

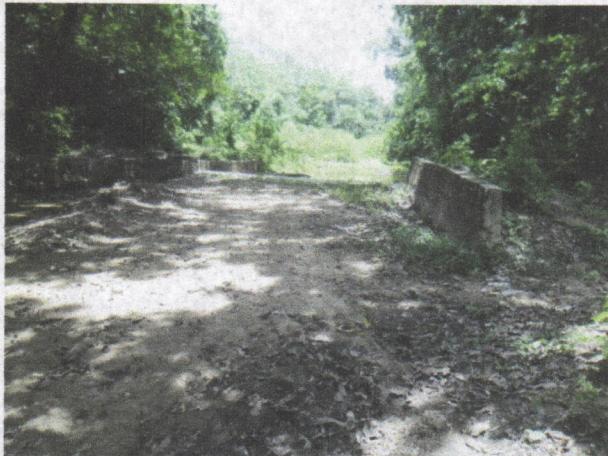
además de eso en la margen derecha del cauce existe una pequeña erosión que podría poner en riesgo a futuro la estructura de captación, en el momento de la visita el caudal total transportado por el canal Maluisa estaba siendo captado por la Acequia Maluisa (Ver registro fotográfico).

Imagen 7. Vista del canal Maluisa en la bocatoma

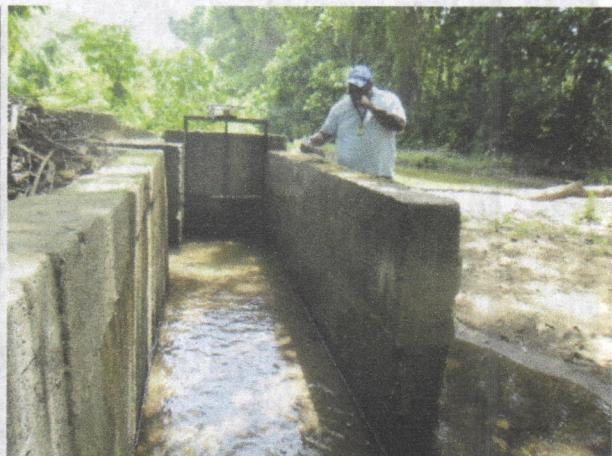
Imagen 8. Bocatoma lateral y válvulas de compuertas

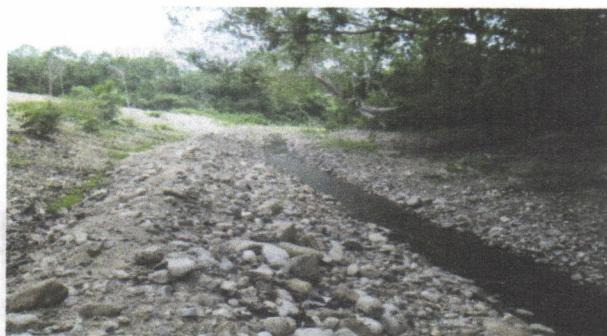
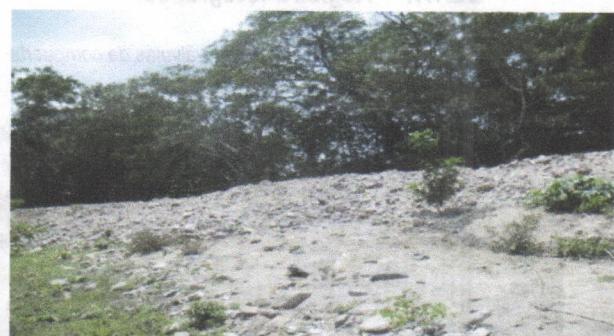
Imagen 9. Recaba para adecuación del canal

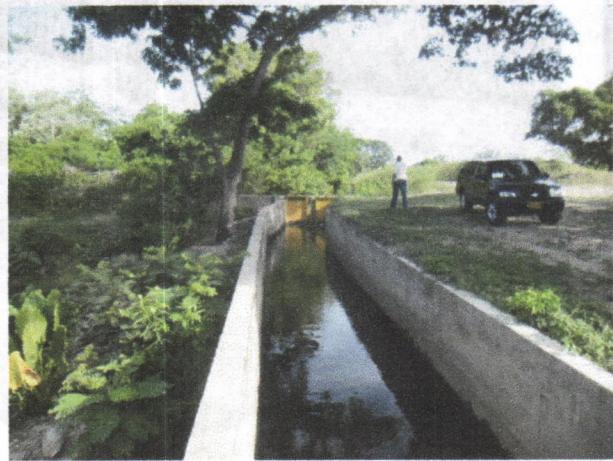
Imagen 11. Canal de entrada y válvulas de compuerta

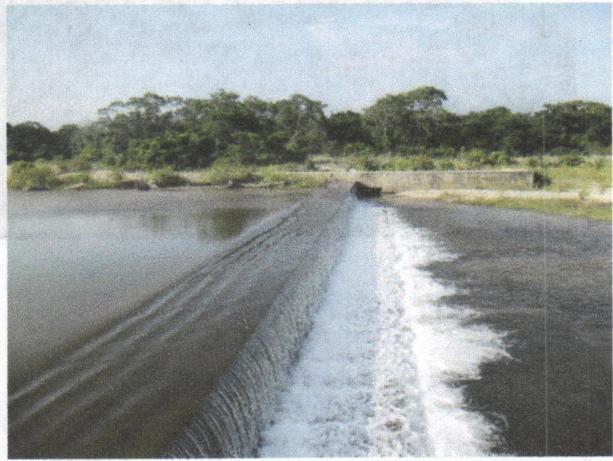
2.2.1. Bocatoma canal Robles. La bocatoma del canal robles se encuentra ubicada en la margen derecha del río Tapias en el punto de coordenadas geográficas Datum (WGS84) N 11°14'31.38"y W 73° 0'11.68", esta bocatoma cuenta con una estructura hidráulica compuesta por dique de represamiento con sus respectivos estribos, cuenta con canal de entrada con sus respectivas rejillas y válvulas de compuerta, del lado de la bocatoma el talud se encuentra estabilizado por un muro de concreto y una estructura en gaviones en un tramo que supera los 40 metros lineales, en la margen izquierda del río del lado de la bocatoma se aprecia una erosión progresiva que a futuro puede desestabilizar la estructura de captación.

Imagen 12. Margen erosionada de la bocatoma

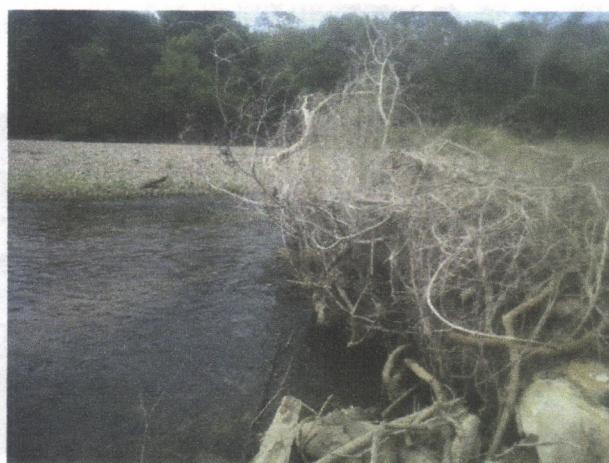
Imagen 13. Obstrucción del cauce por árbol caído

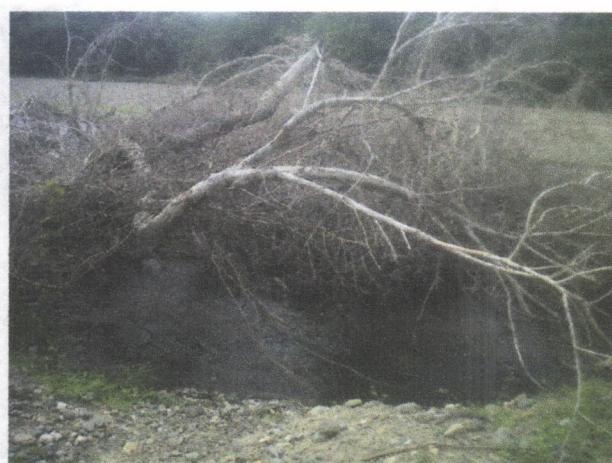
Imagen 14. Obstrucción del cauce por árbol caído

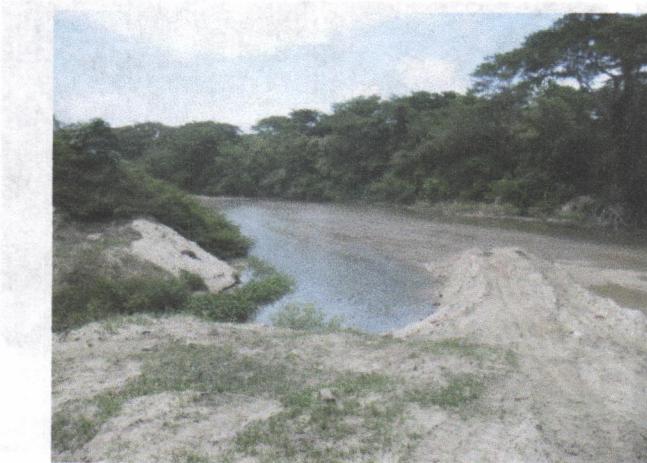
Imagen 15. Jarillón en tierra sobre el lecho

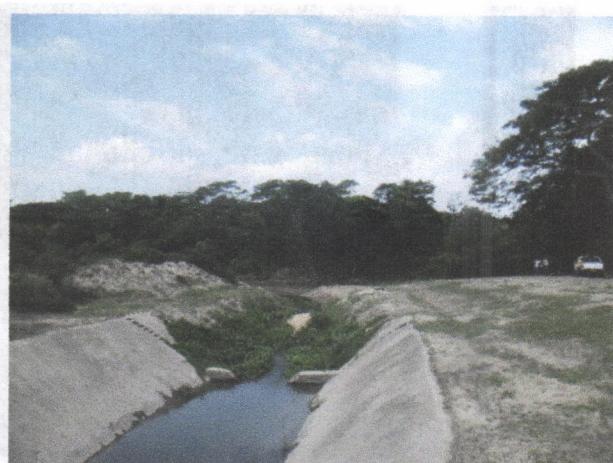
Imagen 16. Estructura de captación canal Daabom

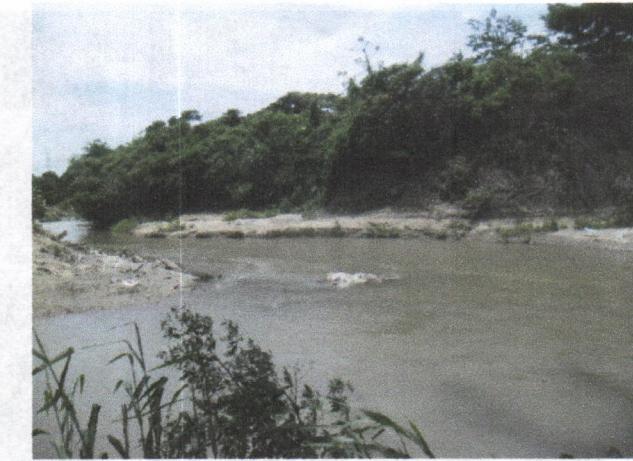
Imagen 17. Bifurcación del río antes de la bocatoma

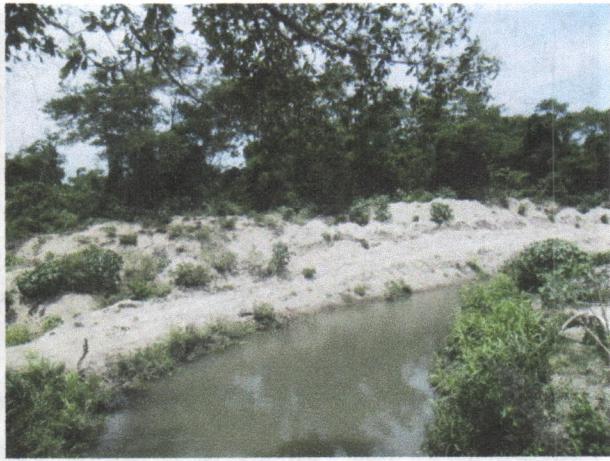
Imagen 18. Recaba y canalización brazo del río

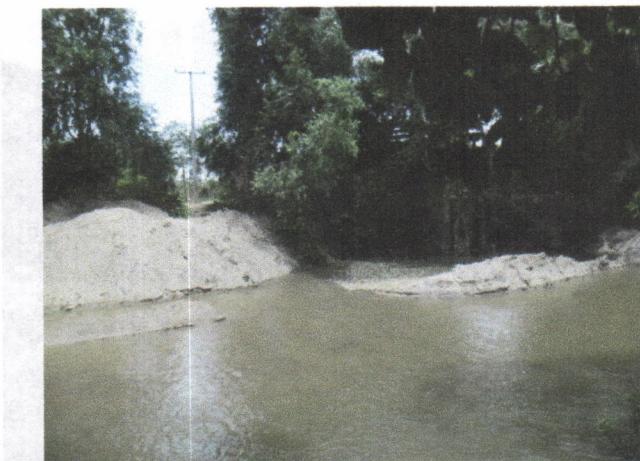
Imagen 19. Recaba y terraplenes en el lecho del río

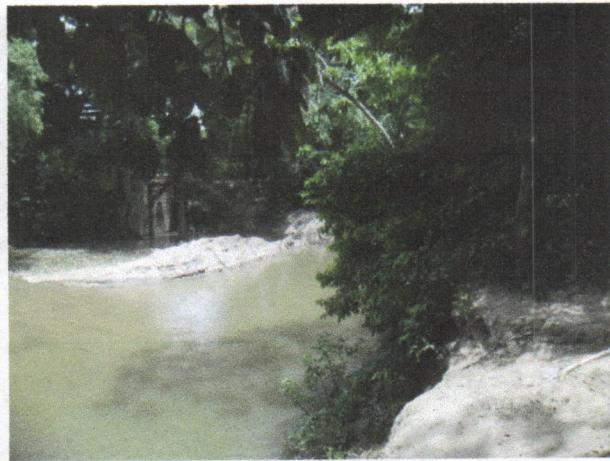
Imagen 20. Bocatoma finca la Esperanza

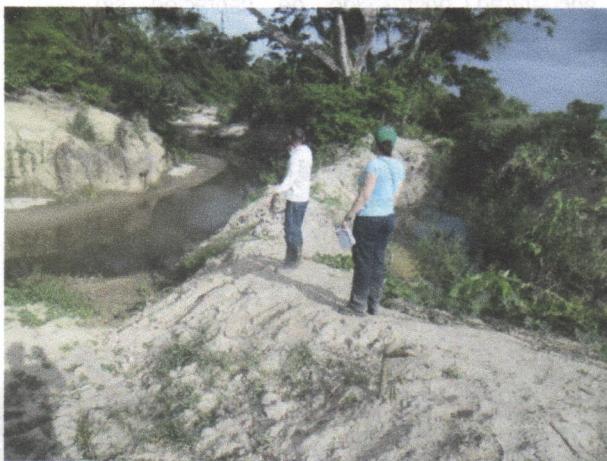
Imagen 21. Entrada del canal a la finca en mención

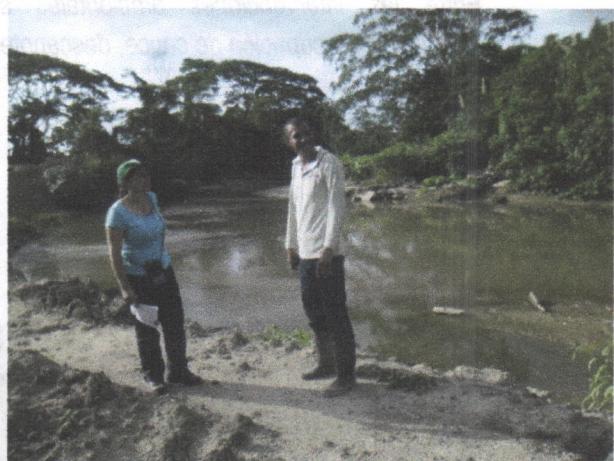
Imagen 22. Jarillón dentro del lecho del río

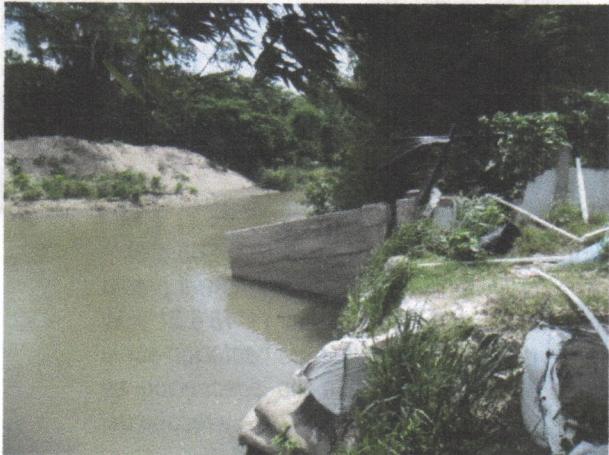
Imagen 23. Bocatoma predio Don Marce

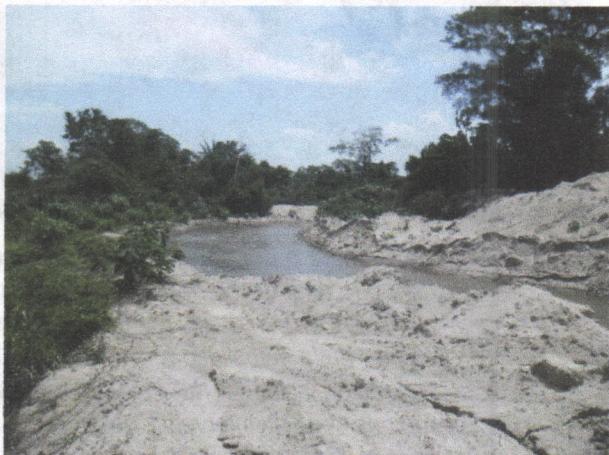
Imagen 24. Socavación y canalización del río

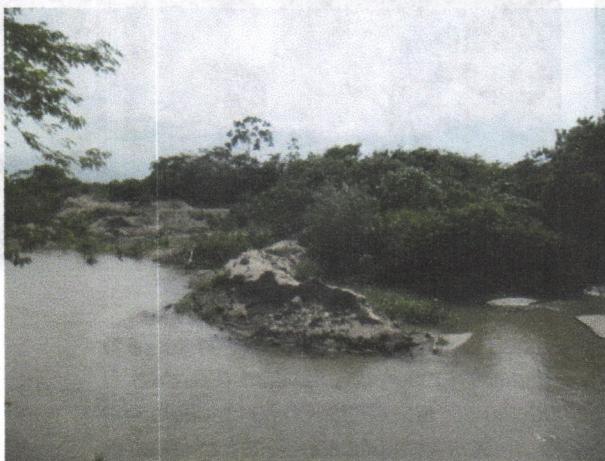
Imagen 25. Vestigios del jarillón dentro del cauce

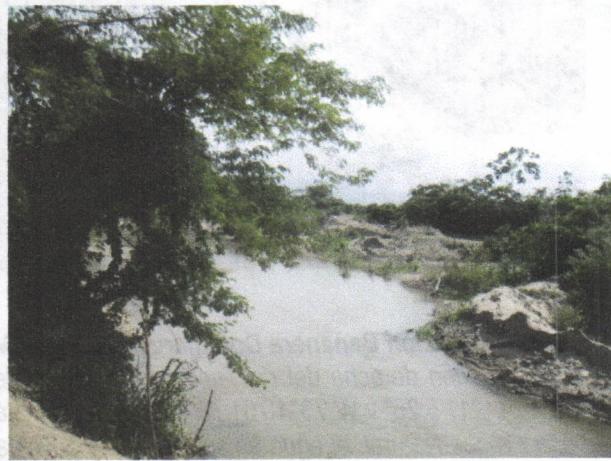
Imagen 26. Terraplenes de recaba sobre la margen

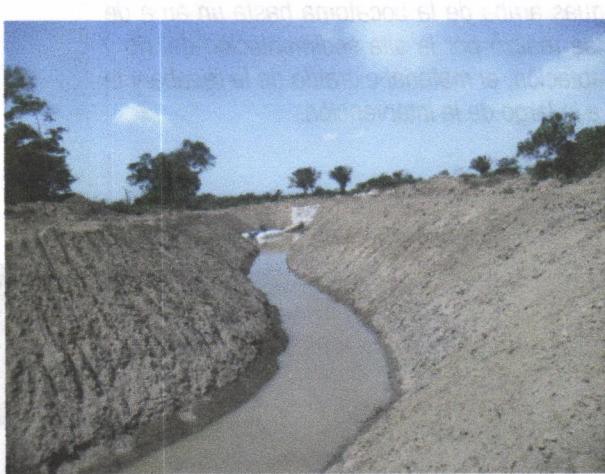
Imagen 27. Hidroaxial al final del canal

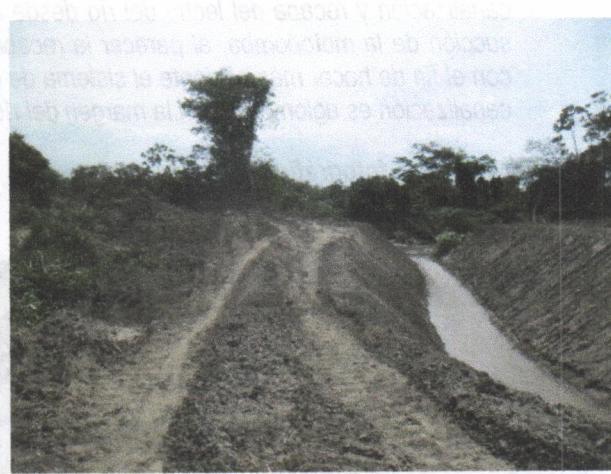
Imagen 28. Intervención de la cobertura vegetal

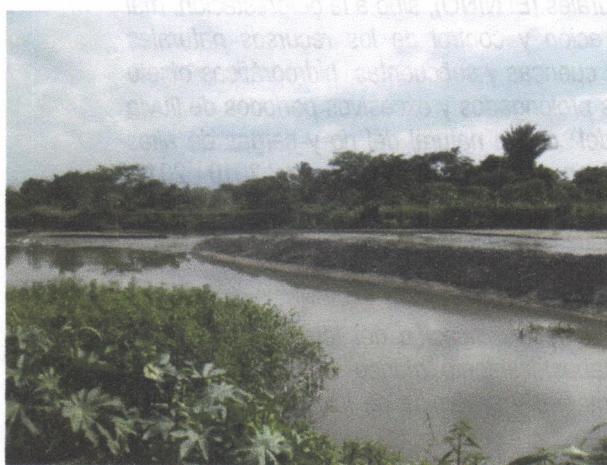
Imagen 27. Jarillón dentro del lecho del río

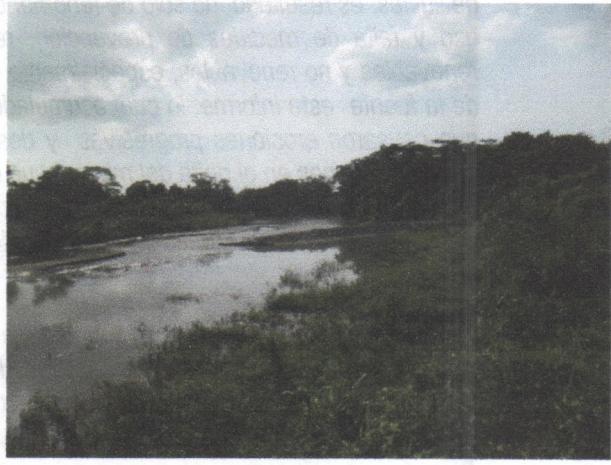
Imagen 28. Panorámica del río en el punto citado
