CORPOGUAJIRA

RESOLUCIÓN N° 12-25 DE 2017
(07 ABR 2017)

"POR MEDIO DE LA CUAL SE IMPONE UNA MEDIDA PREVENTIVA DE SUSPENSIÓN DE OBRA,
PROYECTO O ACTIVIDAD"

Que mediante informe técnico ENT- 117 de fecha 16 de Enero de 2017, funcionarios del Grupo de Seguimiento Ambiental de CORPOGUAJIRA, realizaron visita a la operación de lavaderos de vehículos de carga de carbón localizados entre el Municipio de Dibulla – Corregimiento de Palomino hacia el Distrito de Riohacha y en el Distrito de Riohacha – Corregimiento de Matitas, en el cual manifiesta lo siguiente:

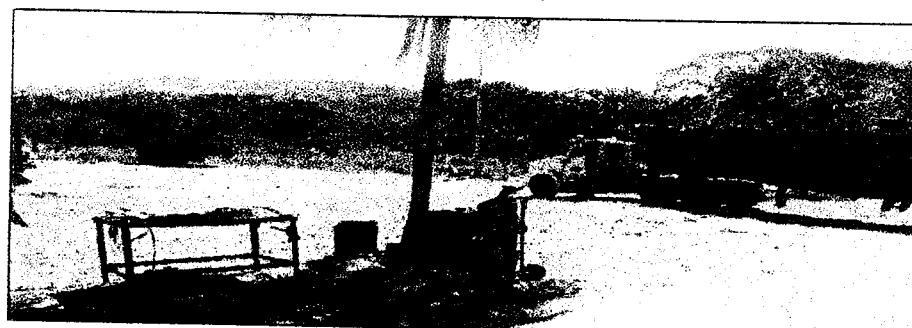
Fotografía 1 Lavadero 1: Parqueadero La Bula

La visita el lavadero 1 identificado (ver Fotografía 1) fue atendida por la señora María Henao, operadora del sitio quien informó que la propietaria del establecimiento es la señora Fanny Gutiérrez. El Parqueadero La Bula también realiza actividades de cambio de aceites e hidrocarburos por lo cual se detectó durante el recorrido el derrame directo sobre el suelo de aceites e hidrocarburos. Dentro del establecimiento comercial la persona responsable de las actividades de cambio de aceite y manejo de hidrocarburos es el señor Edgardo Mercado (Jefe) y el señor Miguel Guarnizo (trabajador); a los señores antes mencionados se les informó de forma verbal que la actividad que vienen desempeñando no cumple actualmente con las condiciones necesarias para realizarse tanto por la infraestructura física como por las condiciones y permisos ambientales.

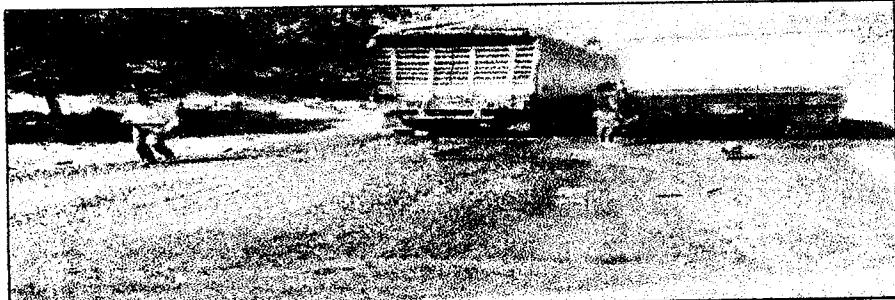
Fotografía 2 Lavadero 2: El Pampo

El lavadero 2 es propiedad del señor Omar Vanegas.

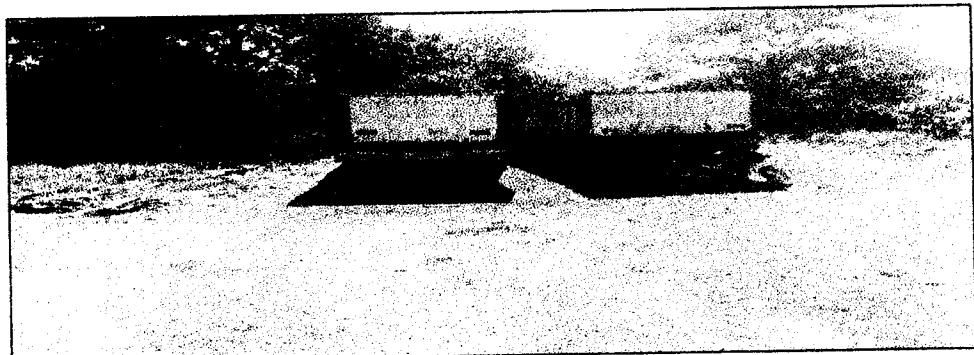
Fotografía 3 Lavadero 3

El lavadero No 3 se encuentra localizado al frente de la EDS Los Dos José y su propietario es el señor José Bolívar Vega Zequeira. En visitas previas de Corpoguajira se realizó la inspección del sitio y se generó el informe técnico con radicado interno No 1198, cuyo contenido fue recopilado en el presente concepto técnico.

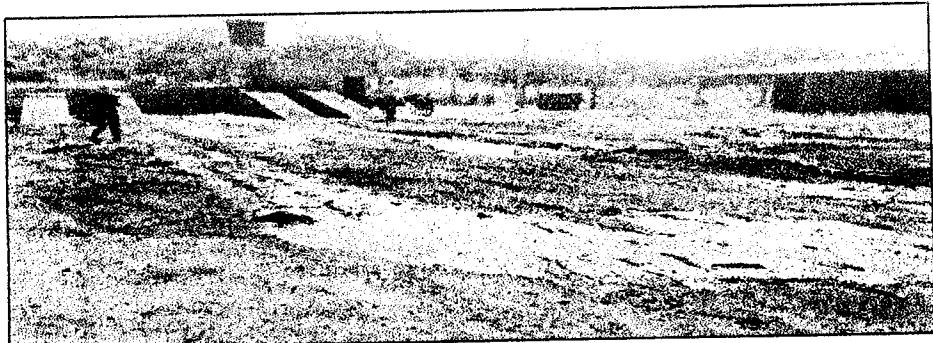
Fotografía 4 Lavadero 4: El Zafiro

El lavadero 4 (ver Fotografía 4) fue identificado por los funcionarios de Corpoguajira; sin embargo, al momento de la visita no se encontraba el administrador o dueño del establecimiento, por lo que no se logró establecer contacto con los operadores. Este lavadero está ubicado en el perímetro interno de la EDS El Zafiro.

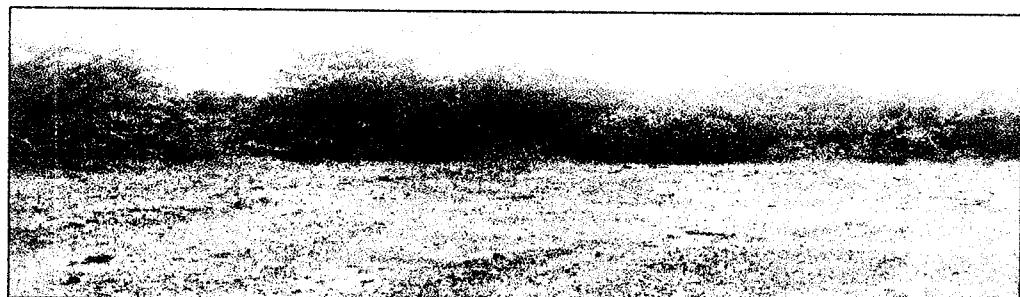
Fotografía 5 Lavadero 5: Lavadero Matitas

Si bien el Corregimiento de Matitas fue visitado, toda vez que se tenían indicios de que en la zona se localizaban lavaderos de camiones, es importante mencionar que el momento de la visita realizada no se identificó algún tipo de actividad de lavado, evidenciándose solamente un predio en desuso (ver Fotografía 5). En indagaciones a los pobladores, se indicó que el sitio de lavado actualmente se encuentra abandonado y que los vehículos de carga de camión ya no ingresan a la zona.
