AUTO No. **611** DE 2017  
(17 de julio)

**“POR EL CUAL SE FORMULAN UNOS CARGOS DENTRO DE UNA  
INVESTIGACIÓN AMBIENTAL”**

**LA SUBDIRECTORA DE AUTORIDAD AMBIENTAL DE LA CORPORACIÓN  
AUTÓNOMA REGIONAL DE LA GUAJIRA, “CORPOGUAJIRA”**, en uso de sus facultades legales y en especial las conferidas por los Decretos 3453 de 1983, modificado por la Ley 99 de 1993, Resolución No 001743 de 14 de Agosto de 2009 proferida por la Corporación Autónoma Regional de La Guajira y de conformidad con la Ley 1333 del 21 de Julio de 2009,

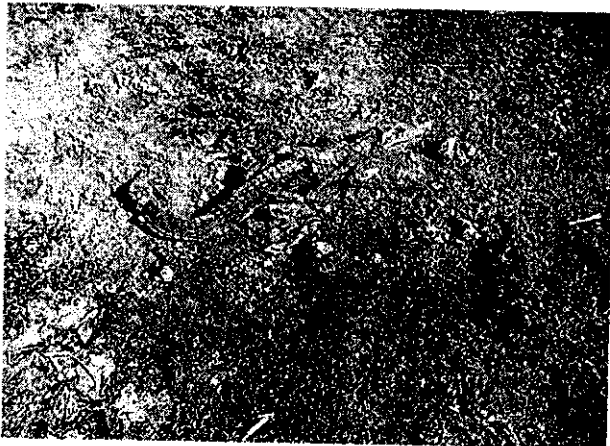
**Imagen 1.** Resto de una babilla dentro del pantano **Imagen 2.** Zona del pantano que se está llenando

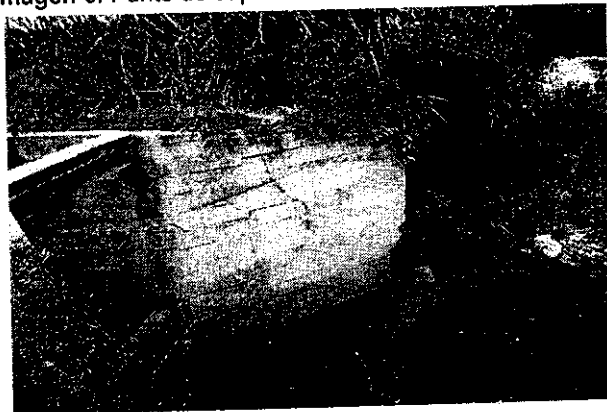
Imagen 6. Punto de captación con bocatoma lateral

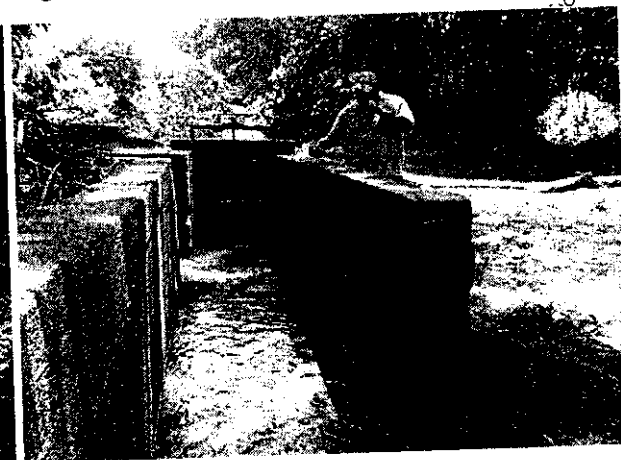
Imagen 8. Bocatoma lateral y válvulas de compuertas

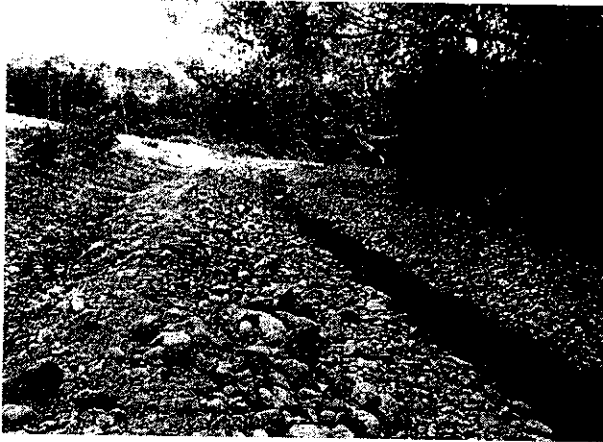
Imagen 9. Recaba para adecuación del canal

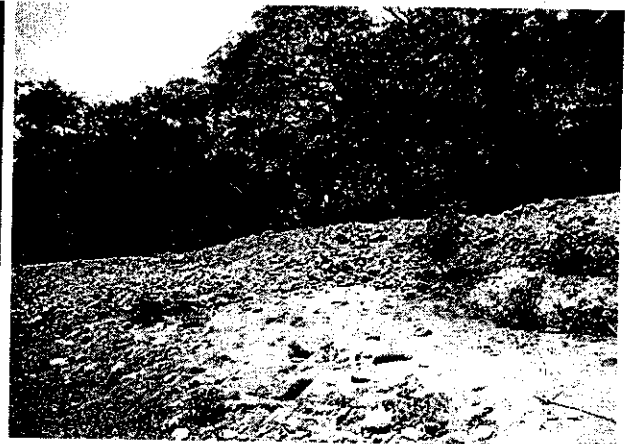
Imagen 10. Jarillón sobre el lecho del río Lagarto

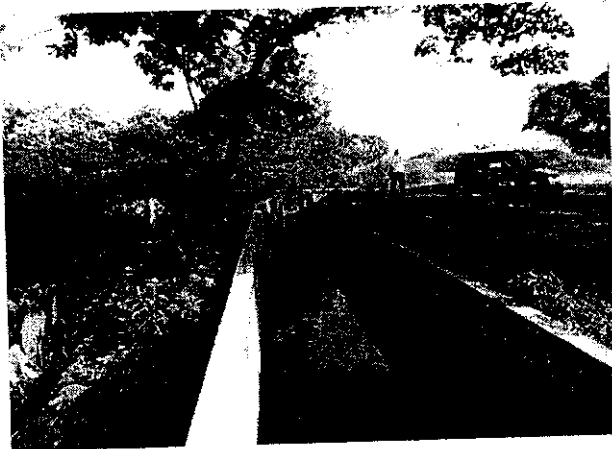
Imagen 11. Canal de entrada y válvulas de compuerta

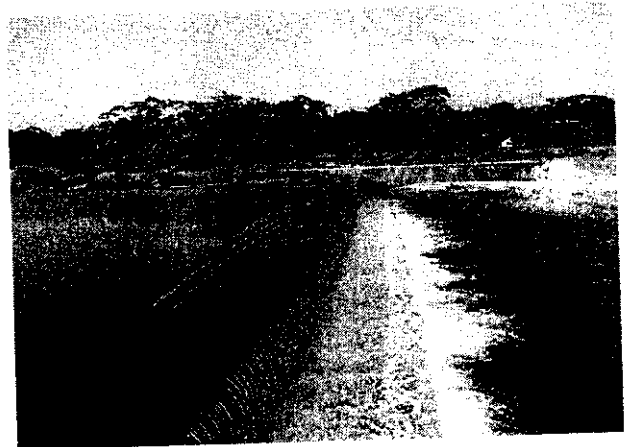
compuerta, del lado de la bocatoma el talud se encuentra estabilizado por un muro de concreto y una estructura en gaviones en un tramo que supera los 40 metros lineales, en la margen izquierda del río del lado de la bocatoma se aprecia una erosión progresiva que a futuro puede desestabilizar la estructura de captación.

Imagen 12. Margen erosionada de la bocatoma

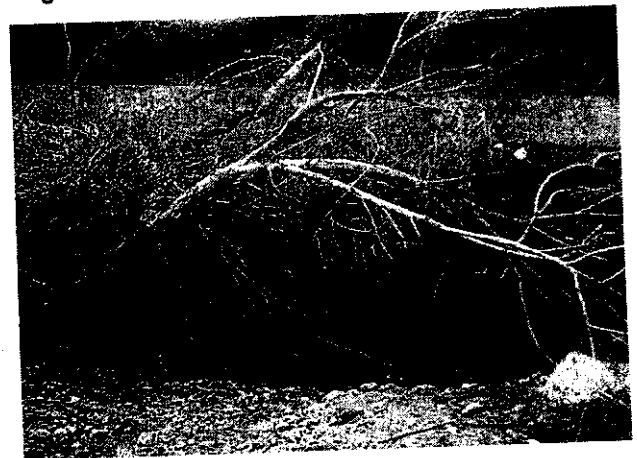
**2.2.2 Sector Tabaco Rubio Antigua Bocatoma.** En este punto actualmente no se encuentra ningún tipo de captación, se puede apreciar vestigios de una vieja bocatoma que pertenecía hace muchos años a la empresa Tabaco Rubio y que desde hace mucho tiempo dejó de funcionar, el sitio visitado se encuentra ubicado en las coordenadas geográficas Datum (WGS84) N 11°14'23.66" y W 73° 1'57.12", el cauce del río en el mencionado tramo presenta obstrucción por árboles caídos dentro del lecho y ampliación de cauce debido a la erosión de los taludes en la parte baja del sitio visitado.

Imagen 13. Obstrucción del cauce por árbol caído

Imagen 14. Obstrucción del cauce por árbol caído

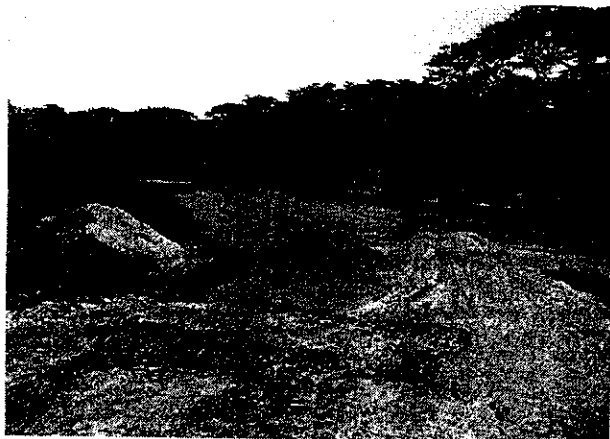
cauce, esta estructura se adentra aproximadamente un tercio del lecho del río, esta estructura se realizó con el objeto de optimizar la capacidad de la captación.

**Imagen 15.** Jarillón en tierra sobre el lecho

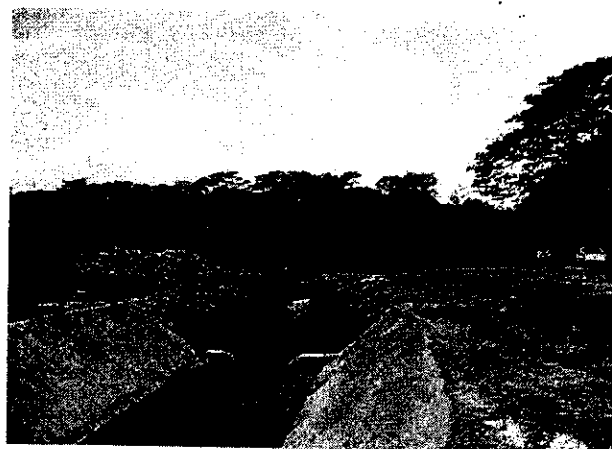
**Imagen 16.** Estructura de captación canal Daabom

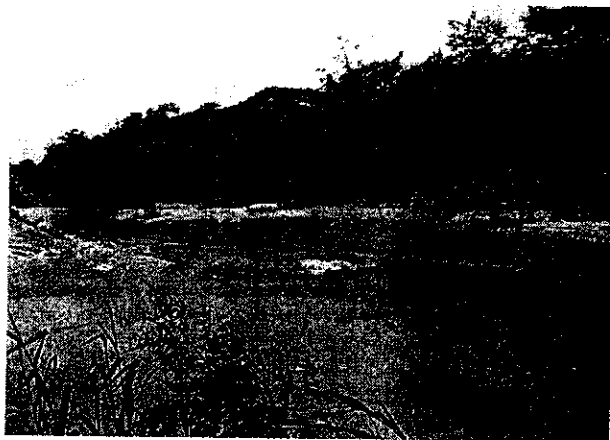
**Imagen 17.** Bifurcación del río antes de la bocatoma **Imagen 18.** Recaba y canalización brazo del río

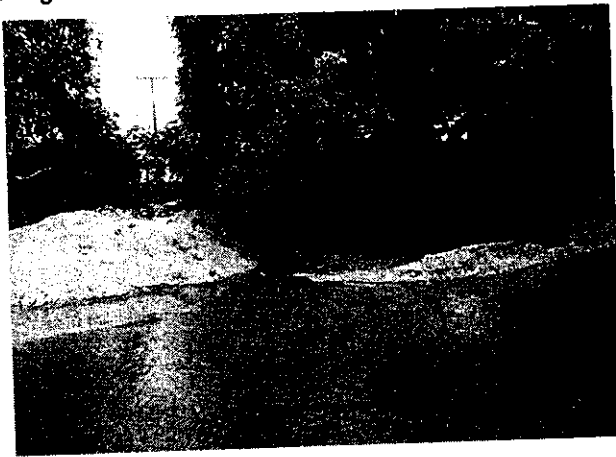
**2.2.5. Derivación Bananera Don Marce finca La Esperanza.** Sobre este punto se encuentra la bocatoma de la finca La Esperanza, en el sitio de coordenadas geográficas Datum (WGS84) N 11°16'32.70" y W 73°10'20.56", el sistema de captación está compuesto por bocatoma lateral mediante motobomba de combustión a gas natural el agua es impulsada desde la captación hasta un reservorio ubicado dentro de la finca. En este sitio existe una intervención sobre el lecho del río que consiste en una recaba y construcción de terraplén en arena del mismo río para optimizar la eficiencia de la captación, el río en este sector presenta alta sedimentación por tanto realizan recaba sobre el punto de succión para darle mayor facilidad a la bomba.

**Imagen 19.** Recaba y terraplenes en el lecho del río **Imagen 20.** Bocatoma finca la Esperanza

**CARGO ÚNICO:** REALIZAR INTERVENCIÓN SOBRE EL LECHO DEL RÍO TAPIAS CONSISTENTE EN UNA RECABA Y CONSTRUCCIÓN DE TERRAPLÉN EN ARENA DEL MISMO RÍO, PARA OPTIMIZAR LA EFICIENCIA DE LA CAPTACIÓN EN EL SITIO DE COORDENADAS GEOGRÁFICAS DATUM (WGS84) N 11°17'5.26" Y W 73°10'51.78", FINCA DON MARCE, EN JURISDICCIÓN DEL MUNICIPIO DE DIBULLA, LA GUAJIRA, SIN EL PERMISO DE LA AUTORIDAD AMBIENTAL COMPETENTE.

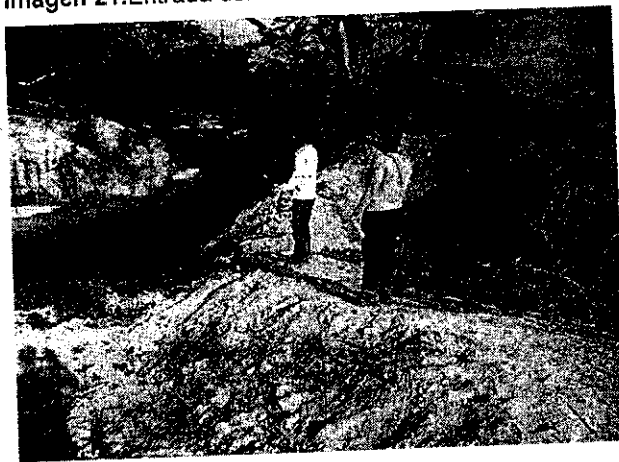
**Imagen 21.** Entrada del canal a la finca en mención

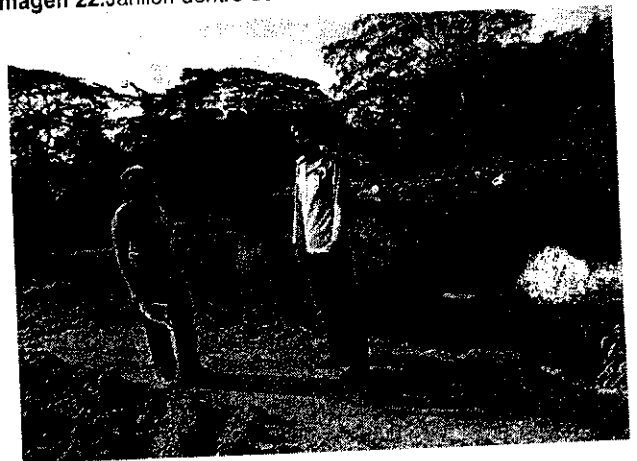
**2.2.6. Derivación bananera Inversiones Alíto Finca Villa Belinda.** La derivación se encuentra ubicada sobre la margen izquierda del río Tapias en el punto de coordenadas geográficas Datum (WGS84) N 11°16'47.15" y W 73°10'50.34", esta captación no cuenta con estructura en concreto ni válvulas de control en la bocatoma solo cuentan con un canal en tierra que conduce el agua por gravedad hasta un pequeño reservorio donde se encuentra instalada una motobomba hidroaxial que impulsa el agua a lo largo del canal hasta un reservorio más grande ubicado dentro del predio Villa Belinda. En el punto de captación se encontró una intervención sobre el lecho del río que consiste en un jarillón construido a lo largo del lecho dividiendo el cauce entre el curso normal del río y el canal de derivación, el jarillón está construido con el material de arrastre del mismo río, arena movediza.

**Imagen 22.** Jarillón dentro del lecho del río

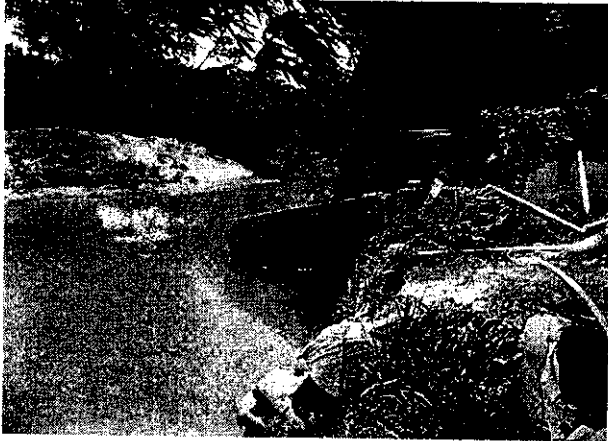
**Imagen 23. Bocatoma predio Don Marce**

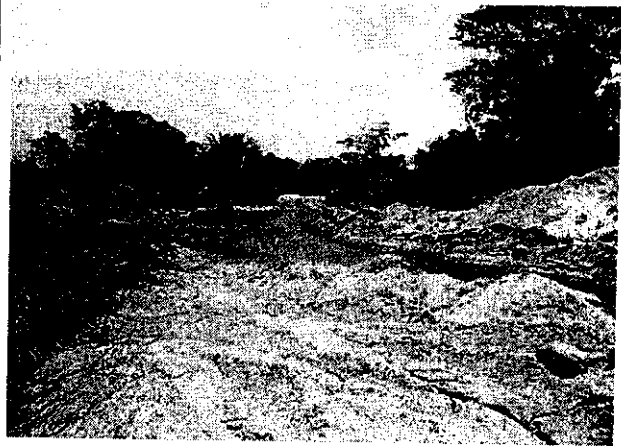
**2.2.7. Derivación Bananera Don marce finca Don Marce.** Este punto se encuentra ubicado sobre la margen derecha del río Tapias en el punto de coordenadas geográficas Datum (WGS84) N 11°17'5.26" y W 73°10'51.78" este sistema está compuesto por una captación con motobomba a gas Natural, el agua es succionada y enviada hasta un reservorio ubicado dentro del predio. En este punto se encontró una intervención bastante importante que consiste en una canalización y recaba del lecho del río desde aguas arriba de la bocatoma hasta un área de succión de la motobomba, al parecer la recaba se realizó por la alta sedimentación del río y con el fin de hacer más eficiente el sistema de captación, el material extraído de la recaba y la canalización es aglomerado en la margen del río a lo largo de la intervención.

**Imagen 24. Socavación y canalización del río**

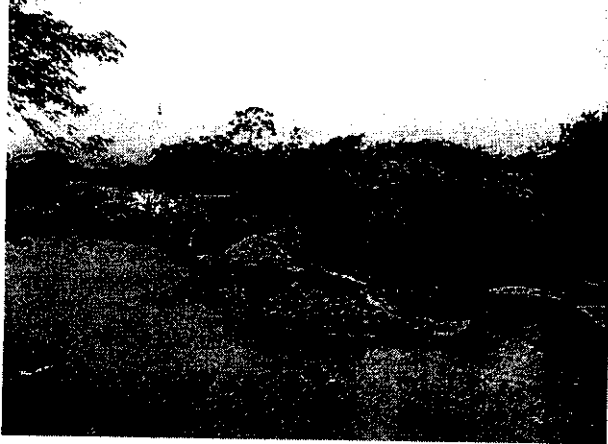
Entre las intervenciones ambientales se encuentran. Construcción de captación sin autorización, ocupación de cauce, descapote y destrucción de cobertura vegetal riveraña.

**Imagen 25. Vestigios del jarillón dentro del cauce** **Imagen 26. Terraplenes de recaba sobre la margen**

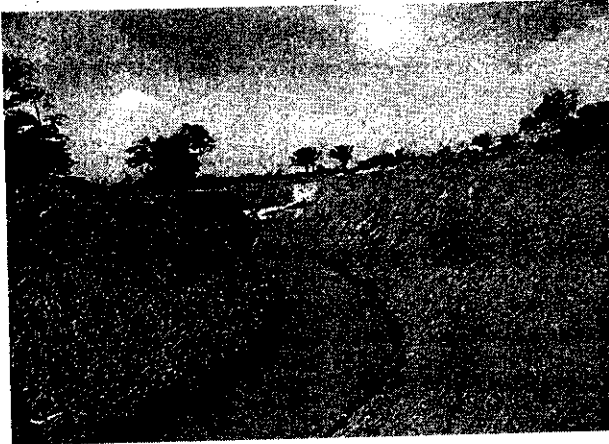
Imagen 27. Hidroaxial al final del canal

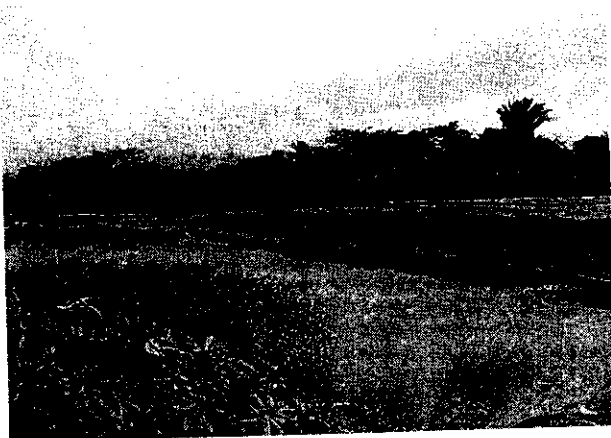
**2.2.9. Canal de drenaje o desagüe Bananera Inversiones MRS SAS finca la Nazira.** Sobre este sitio existe un canal de drenaje que en las épocas de invierno evacua las aguas del predio hacia el río en el punto de coordenadas geográficas Datum (WGS84) N 11°18'6.21"y W 73°11'43.09", en la actualidad este canal está siendo utilizado como punto de captación sin la respectiva autorización de la Autoridad Ambiental Competente, para dicha adecuación se realizaron una serie de intervenciones sobre el cauce del río como jarillón en tierra y recaba del cauce para facilitar el drenaje del agua hacia la captación sin el debido permiso.

Imagen 27. Jarillón dentro del lecho del río
