AUTO No. **01563** DE 2018
(14 DE NOVIEMBRE)

"POR LA CUAL SE FORMULAN UNOS CARGOS DENTRO DE UNA INVESTIGACIÓN AMBIENTAL"

Que mediante informe de Visita de inspección ocular para atender seguimiento a medidas preventivas en la vía Fonseca-Almapoque en zona rural del Municipio de Fonseca, Departamento de La Guajira, de fecha Septiembre 27 de 2016 con Radicado Interno Nº 370.956, presentado por el Grupo Territorial del Sur, en donde manifiestan lo siguiente:

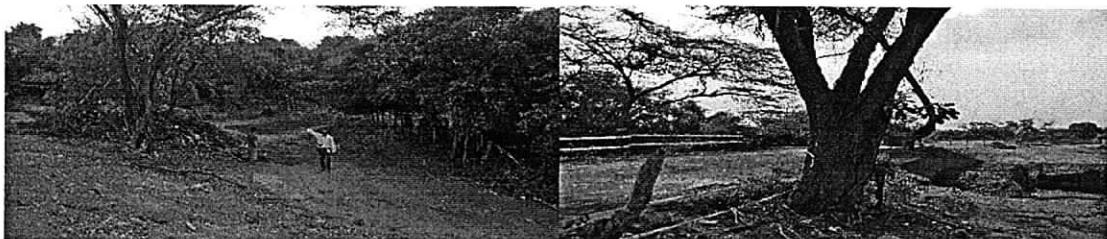
En el punto donde se encuentra construido el actual puente sobre la quebrada se aprecia excavaciones y movimientos de tierras, donde pretenden construir un nuevo puente, de igual manera hubo remoción del bosque de galería alrededor de esta zona, el paisaje es bastante desolador la contaminación visual y el daño ecológico que se presenta en la zona es bastante severa desde este punto hasta el corregimiento de quebrachal.

Ubicación de puente proyectado sobre la fuente de agua superficial la Quebrada.

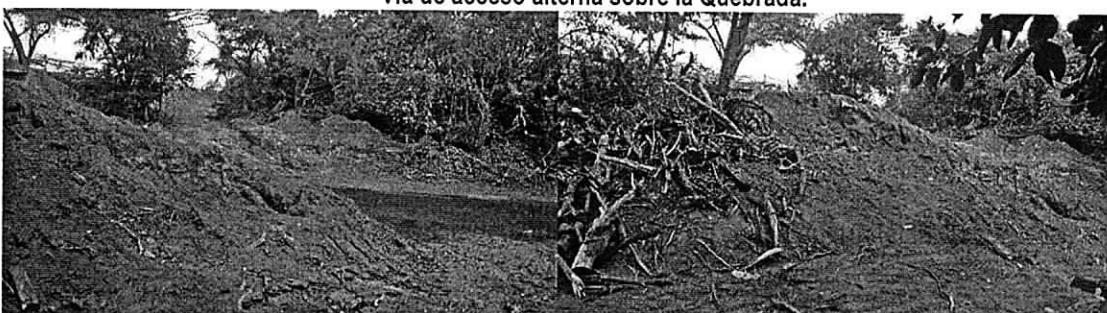
- En la referencia No1 inicia la construcción de la vía.
- En la referencia No2, se encontró una vía alterna a la existente que atraviesa de manera perpendicular el sentido aguas abajo sobre la corriente de agua superficial denominada la Quebrada. Ambos lados de la vía se encuentran dos (2) grandes arrumes de la excavación realizada.
- En la referencia No3, se encontraron dos grandes excavaciones ubicadas sobre ambos márgenes de la corriente de agua superficial denominada la Quebrada de medidas aproximadas:
 - Largo(L)=14m
 - Ancho(A)=7m
 - Alto(A)=5m
- En las referencias No3 hasta No 24, se encontraron pasos de corriente de agua superficial perpendicular al trazado de la vía.

Vía de acceso alterna sobre la Quebrada.

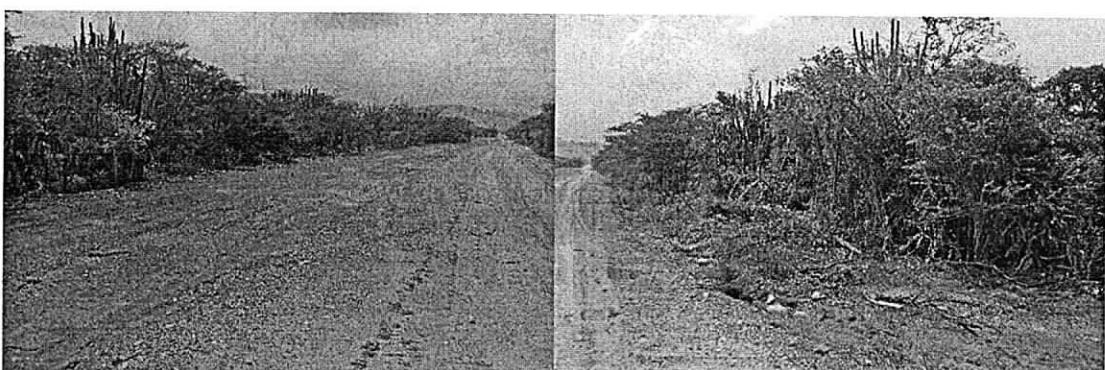
Puntos proyectados perpendiculares a la vía para construcción de Box culvert.

Se encontraron sobre el resto del trazado de la vía un total de veinte y uno(21) puntos a intervenir los cuales son atravesados por corrientes de agua superficial y en ellos se proyectan actividades como:

- Nuevo Box culvert.
- Alargamiento de Box Culvert existente.

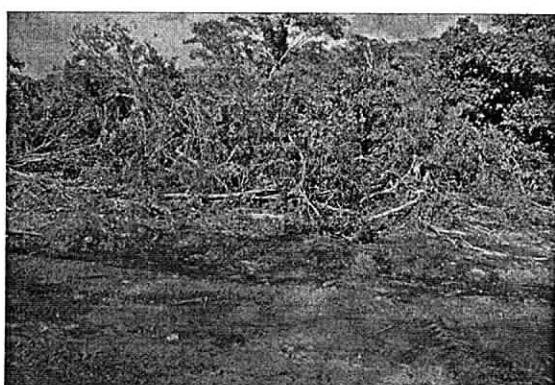
Foto No 1

En las fotos 1,2 y 3 se evidencia parte de la biomasa devastada con maquinaria en la vía en mejoramiento Fonseca ALMAPOQUE (Los altas, potrerito, los taquitos quebrachal) la cual fue retirada del sitio y se borró la evidencia.

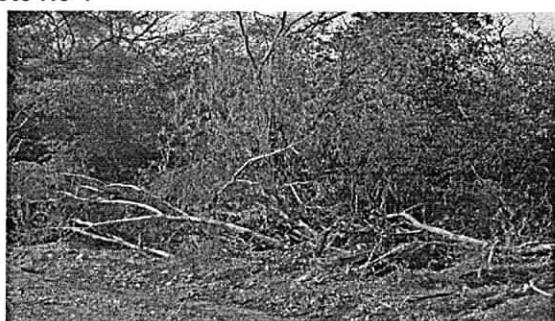
Foto No 4

En la imagen número 4 se evidencia la especie guayacán de los cuales en este sector existían varios árboles los cuales también fueron extinguidos, especie que se encuentra en categoría de amenaza, para lo cual se debió haber solicitado levantamiento de veda, por parte de la firma contratante.

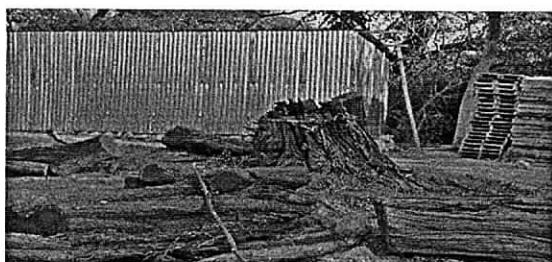
Foto N 5

En la imagen No 5 se observa un árbol legendario de la especie trapillo (*Prosopis juliflora*) que estaba ubicado en la margen derecha de la quebrada (Río cañaverales) y en las imágenes 7 y 8 parte de la maquinaria utilizada en la obra de mejoramiento de la vía Almapoque.
