CORPOGUAJIRA  
Orig:370:DIRECCION TERRITORIAL DEL SUR  
Dest:ANÓNIMO, DISTRACCIÓN  
Asun:RESPUESTA  
Fecha:14/08/2020 09:33 AM Fol:4 Anx:0  
Rad:SAL-1987 RpA:ENT-4464

**ASUNTO:** Extracción material pétreo por parte del CENTRO MINERO COORNICAL – Corregimiento Chorreras - Distracción, Departamento de La Guajira. Atención queja interpuesta ENT-4464.  
**Ref.:** Exp.: 214/2020.

#### OBSERVACIONES:

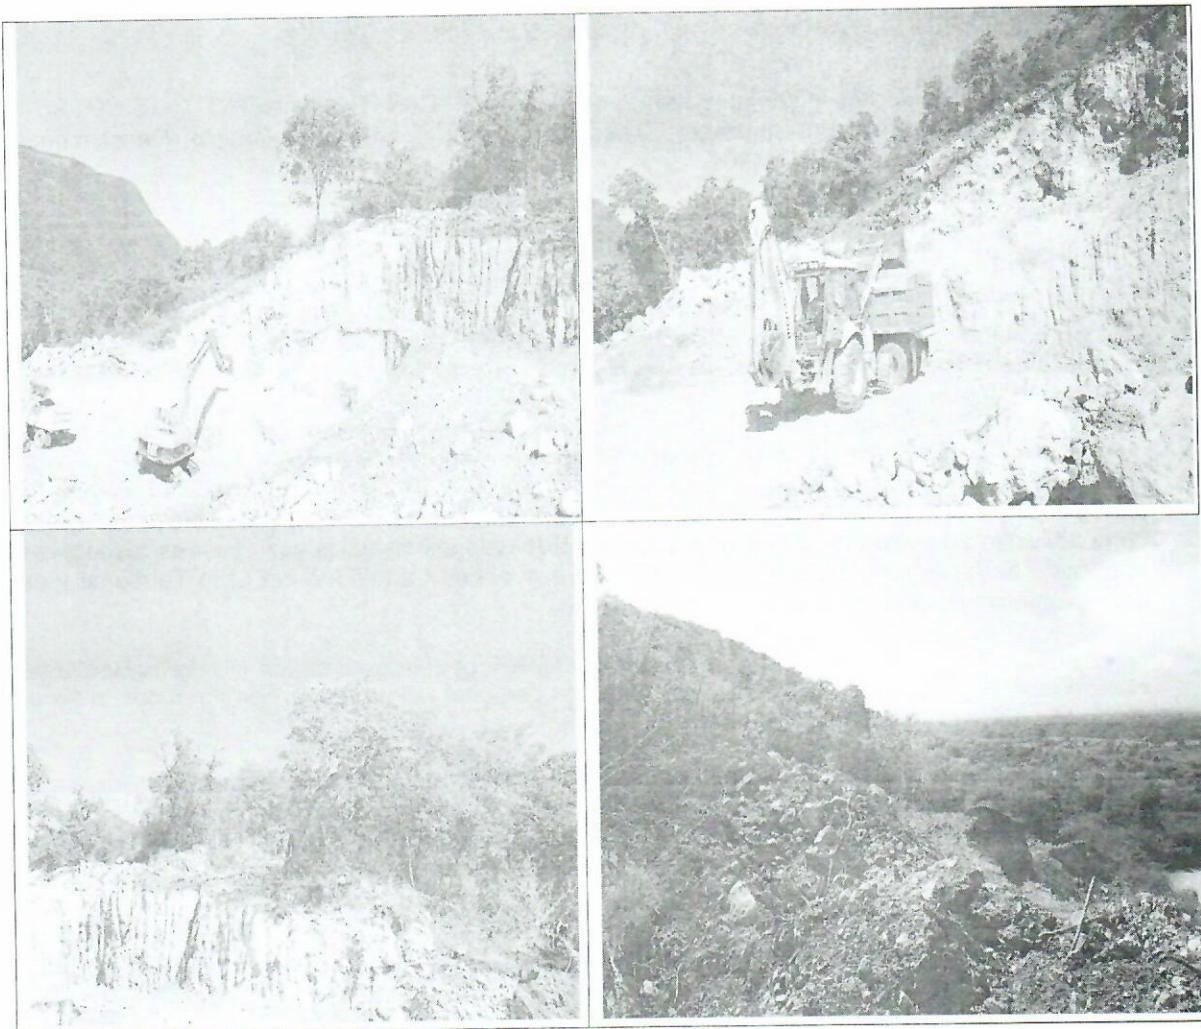
- ↓ Se corroboró que en el lugar efectivamente se realiza la extracción de material pétreo para su posterior comercialización.
- ↓ Se evidencia la presencia de intervención de cobertura vegetal, (Rastrojo Bajo/Alto) sin contar con el requerido permiso de aprovechamiento forestal en el lugar donde se practica la extracción de material pétreo.

- ↓ En el sitio se encontró presencia de maquinaria pesada para el proceso de extracción del material.
- ↓ No se evidenció almacenamiento de material pétreo derivado del proceso de extracción debido a que este es cargado de manera directa a los camiones encargados del transporte a los sitios de destino final.

Imágenes. Evidencias del proceso de extracción de material téreo y remoción de la capa vegetal por parte del CENTRO MINERO COORNICAL para su comercialización.

1. Se constató que en el sitio existe extracción de material pétreo para su comercialización.
2. Se constató que existe material forestal intervenido (vegetación de rastrojo bajo /alto) por el proceso de extracción de material pétreo.
3. La explotación de material pétreo se adelanta con corte del talud para su posterior extracción, cague y comercialización.
4. Presencia de olores ofensivos por la colmatación del agua.
5. Se constató presencia de maquinaria pesada para el proceso de extracción del material pétreo.
6. Se evidenció que el material pétreo es transportado de manera directa para su comercialización.
7. Los recursos con probabilidades de riesgos son, ecosistema terrestre, suelo, paisaje y calidad de aire.

**Intensidad:** el nivel de afección sobre el bien de protección es considerada alta, debido a que la cobertura vegetal que se encuentra dentro del área donde se desarrolla la extracción de material pétreo representa una problemática ambiental para el hábitat de las especies que se benefician de vegetación existente.

**Extensión:** El área aproximada donde se evidenció la extracción de material pétreo extraído para la comercialización es de aproximadamente 2000 metros cuadrados. ( $m^2$ ).

1. Con lo evidenciado en la visita se determina que el CENTRO MINERO COORNICAL, Municipio de Detracción – La Guajira, no cuenta con el permiso requerido para adelantar acciones de intervención de material vegetal para el proceso de extracción de material pétreo. Se insta en primera instancia a diligenciar el proceso de solicitud de **Permiso de**

*Aprovechamiento Forestal indispensable para el desarrollo de obras que contienen en su interior el proceso.*

2. *Se recomienda adelantar las acciones jurídicas que se consideren pertinentes.*
