AUTO N° 549
(30 de septiembre de 2021)

“POR MEDIO DEL CUAL SE REALIZA UN REQUERIMIENTO POR SEGUIMIENTO AMBIENTAL Y SE DICTAN OTRAS DISPOSICIONES”

De dicha visita de campo realizada el día 23 de junio de 2021, se emitió informe de seguimiento INT-1967 de 29 de septiembre de 2021, el cual, por constituir el principal insumo y soporte del presente acto administrativo, se transcribe:

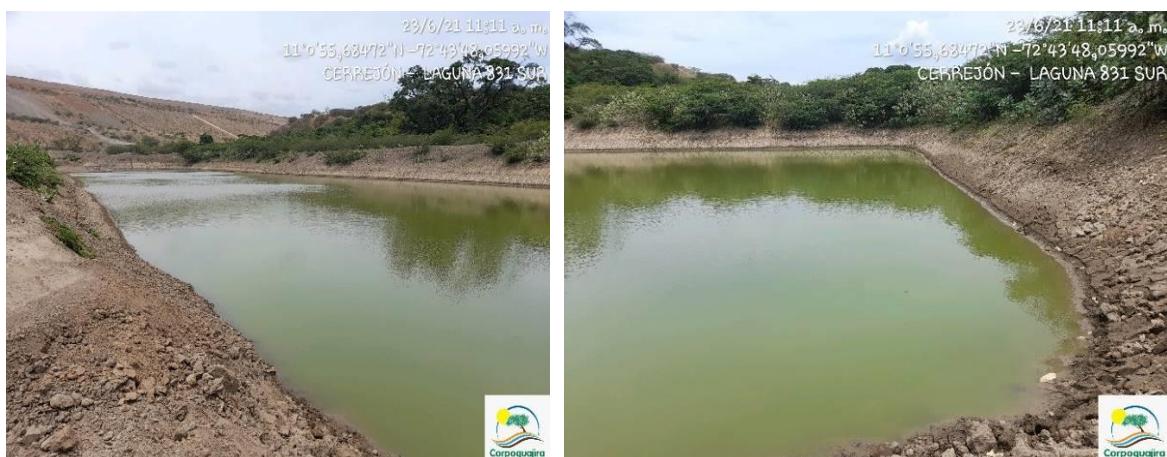
La laguna 831 Sur se encuentra totalmente construida, con la particularidad de que su configuración fue cambiada, con respecto a la anunciada en la Resolución que autoriza el vertimiento de sus aguas al río Ranchería, en dicho acto administrativo se enuncia que la configuración de la laguna es de tipo pistón, lo cual es diferente en campo, debido a que cuenta con una configuración rectangular, además de lo anterior, no se observa vegetación de especies invasoras, lo que indica que las aguas que llegan son provenientes del área, más exactamente del tajo 831 y del botadero 831; a medida que avanza la cobertura a causa de la rehabilitación del botadero se cubrirán las márgenes de la laguna por procesos naturales. Se observa estabilidad en los taludes de la laguna como imitando pendientes naturales.

Fotografías No. 1 - 2. Estado de la Laguna 831 Sur. CARBONES DEL CERREJON LIMITED – CERREJON. COMPLEJO MINA. 23 de junio del 2021. (Fuente: Corpoguajira).

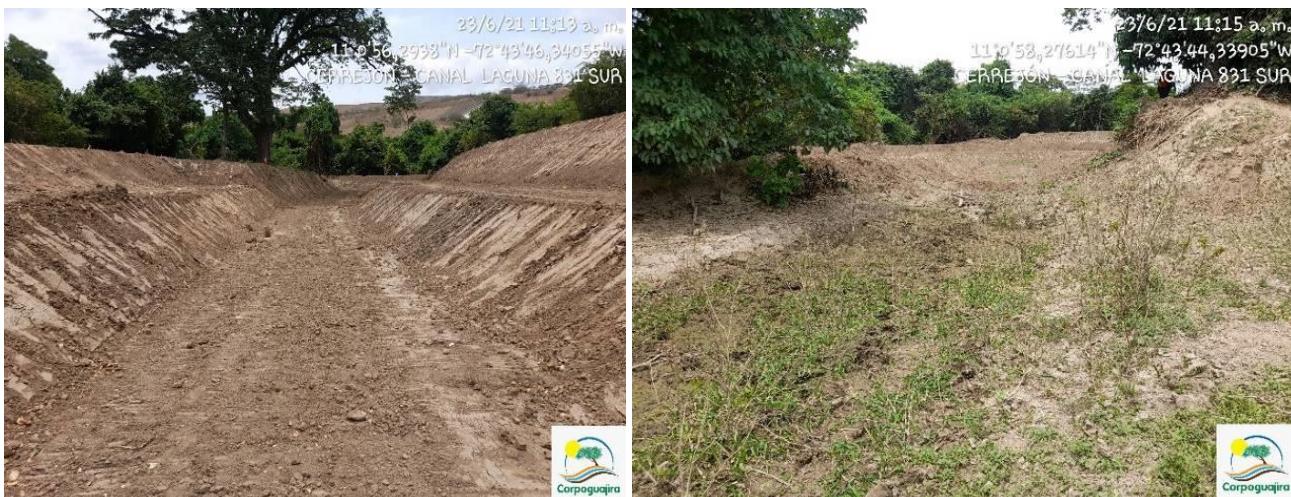
En cuanto a las acciones adelantadas por la empresa CARBONES DEL CERREJÓN LIMITED – CERREJÓN en el canal de vertimiento de la Laguna 831 Sur, encontramos que la empresa realizó las obras de ampliación y conformación del canal en tierra en la mayor parte de su tramo, faltando solo los últimos 100 metros, lo cual es el inicio para las obras de impermeabilización de dicho canal. Se manifiesta que este canal debería contar con la impermeabilización para asegurar que los vertimientos procedentes de esta laguna no sean vertimientos al recurso suelo, y no ir en contra a lo permitido por esta Corporación mediante la Resolución No. 1916 de 2018, la cual establece que los vertimientos de la Laguna 831 Sur deberán llegar al afluente o cauce del río Ranchería.

Fotografías No. 3 y 4. Vertadero y Canal de Vertimiento de la Laguna 831 Sur. CARBONES DEL CERREJON LIMITED – CERREJON. COMPLEJO MINA. 23 de junio del 2021. (Fuente: Corpoguajira).

En la visita de seguimiento ambiental que realizó CORPOQUAJIRA se encontró con la realización de las obras de ampliación y conformación del canal en tierra en la mayor parte de su tramo, faltando solo los últimos 100 metros, por lo cual, no se evidencia deterioro en la conformación o estabilidad del canal, excepto el tramo final que corresponde a la zona de entrega del vertimiento a la fuente receptora.

3. CARBONES DEL CERREJON LIMITED – CERREJON debe revestir o impermeabilizar el canal de vertimiento de las ARnD procedente de la Laguna 831 Sur hasta el cuerpo de agua receptor.

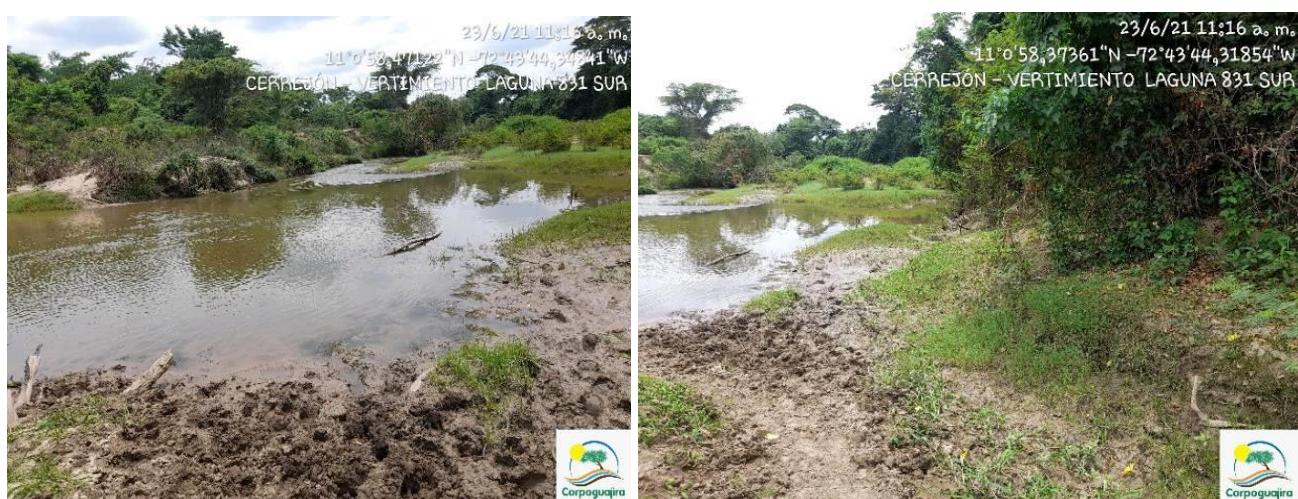
En el punto de vertimiento se evidencia que no se cuenta con la infraestructura de entrega del vertimiento al cuerpo de agua teniendo en cuenta lo estipulado en el numeral 14 del artículo 2.2.3.3.5.8 del Decreto 1076 de 2015. Esta infraestructura actuará como disipador de energía y vertedero para disminuir la velocidad del agua vertida y minimizará la probabilidad de generarse un efecto remolino por el choque de las dos aguas; también, evitará la entrega a contraflujo del agua de la fuente hídrica al canal, lo cual es muy importante para las épocas de invierno cuando el río alcance su máxima cota. Por otro lado, también se observa que el canal de vertimiento en este punto no cuenta con sus taludes conformados y estabilizados, trayendo como consecuencia que en el momento que haya flujo fuerte en época de lluvia puede arrastrar el material terreo y con ellos traerse el sedimento incrementando la cantidad de SST que trae el vertimiento.

Fotografías No. 5 y 6. Punto de Vertimiento de la Laguna 831 Sur. CARBONES DEL CERREJON LIMITED – CERREJON. COMPLEJO MINA. 23 de junio del 2021. (Fuente: Corpoguajira).

1. CARBONES DEL CERREJON LIMITED – CERREJON debe construir la infraestructura de entrega del vertimiento al cuerpo de agua como está estipulado en el numeral 14 del artículo 2.2.3.3.5.8 del Decreto 1076 de 2015.

2. CARBONES DEL CERREJON LIMITED – CERREJON debe solicitar ante CORPOGUAJIRA el Permiso de Ocupación de Cauce para la infraestructura de entrega del vertimiento al cuerpo de agua receptor, como está estipulado en el numeral 14 del artículo 2.2.3.3.5.8 del Decreto 1076 de 2015.
