AUTO N° 550
(30 de septiembre de 2021)

“POR MEDIO DEL CUAL SE REALIZA UN REQUERIMIENTO POR SEGUIMIENTO AMBIENTAL Y SE DICTAN OTRAS DISPOSICIONES”

3. VISITA DE SEGUIMIENTO.

Se realizó visita de seguimiento ambiental a la empresa CARBONES DEL CERREJÓN LIMITED – CERREJÓN para verificar el estado en que se encuentra el manejo de las aguas procedente de la Laguna 831 Norte y revisar el avance en las diferentes actividades a realizar para la conducción de sus aguas hacia el río Ranchería.

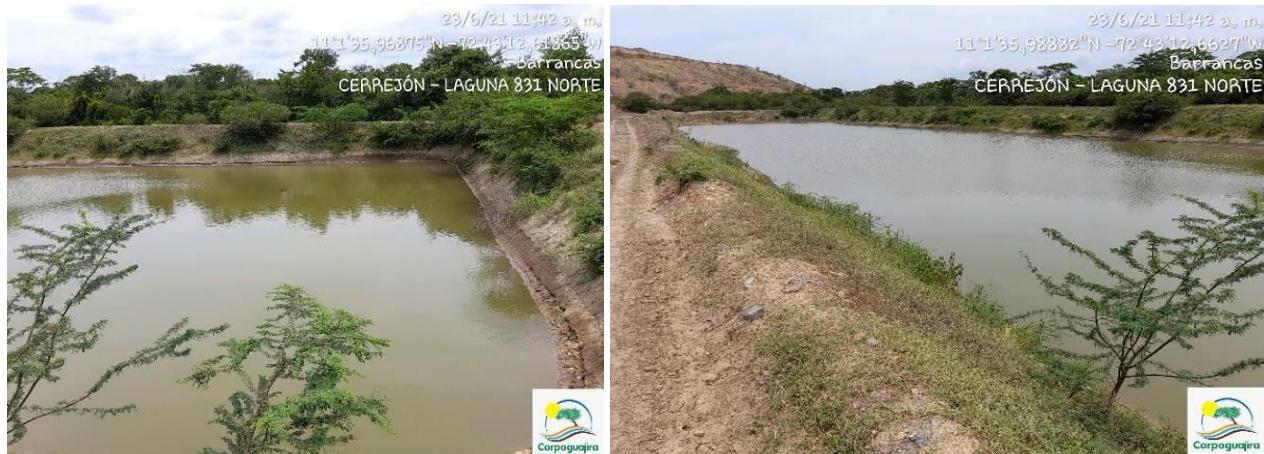
Laguna 831 Norte se encuentra totalmente construida, con la particularidad de que su configuración fue cambiada, con respecto a la anunciada en la Resolución que autoriza el vertimiento de sus aguas al río Ranchería, debido a que en dicho acto administrativo se enuncia que la configuración de la laguna es de tipo pistón, lo cual es diferente en campo, debido a que cuenta con una configuración rectangular.

En campo se evidenció que la laguna tiene aguas provenientes del tajo 831 y de botadero 831 y le ha crecido vegetación producto de regeneración natural por dispersión dado que están cerca de una cobertura natural, lo cual le permite dispersar especies hacia áreas despejadas, la gramínea que se observa sobre el talud ayuda amarrar el suelo y a la estabilidad del dique entre lagunas. Referente a las especies arbóreas que ya se evidencian sobre el talud permite la llegada de la avifauna ofreciendo sitios de hábitat y refugio sobre los rapaces que también llegan atraídos por reptiles, lagartos y aves acuáticas o mamíferos pequeños que lleguen a pastar como liebres. Hasta el momento no se observa especies invasoras.

Fotografías No. 1 y 2. Estado de la Laguna 831 Norte. CARBONES DEL CERREJON LIMITED – CERREJON. COMPLEJO MINA. 23 de junio del 2021. (Fuente: Corpoguajira).

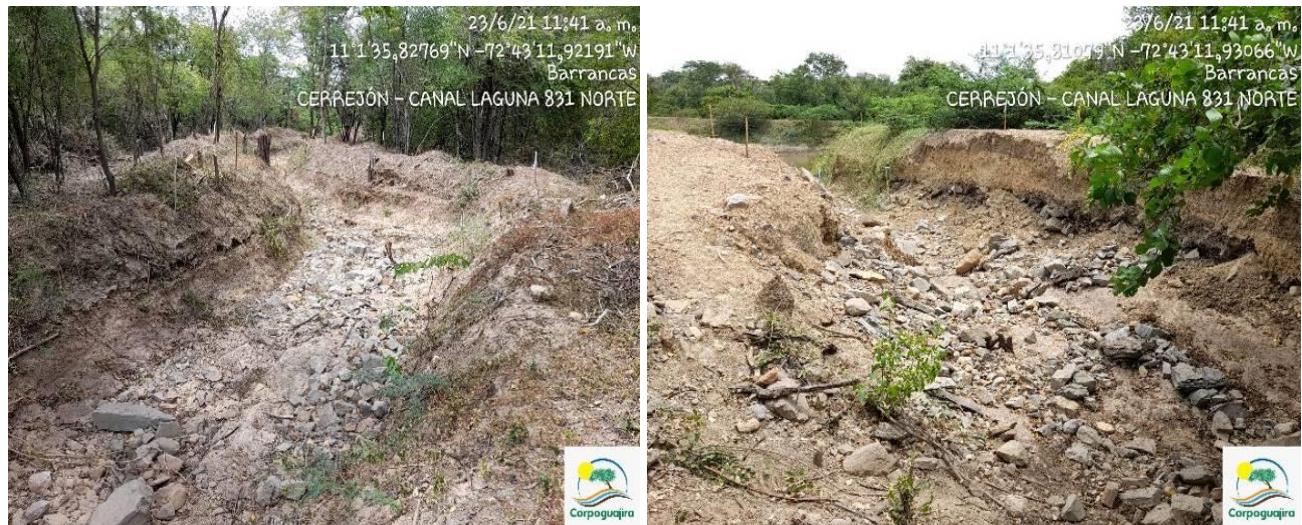
En el recorrido del canal de transporte de las aguas provenientes de la Laguna de Sedimentación 831 Norte, se observa que se encuentra sedimentado y sin mantenimiento, observándose que los taludes del canal presentan un alto grado de erosión y no se encuentran bien conformados, lo que conlleva a que en el momento del vertimiento le aporte sedimentos a la fuente receptora (Río Ranchería).

Fotografías No. 3 y 4. Canal de conducción del vertimiento Laguna 831 Norte. CARBONES DEL CERREJON LIMITED – CERREJON. COMPLEJO MINA. 23 de junio del 2021. (Fuente: Corpoguajira).

3. *CARBONES DEL CERREJON LIMIETD – CERREJON debe revestir o impermeabilizar el canal de vertimiento de las ARnD procedente de la Laguna 831 Norte hasta el cuerpo de agua receptor.*

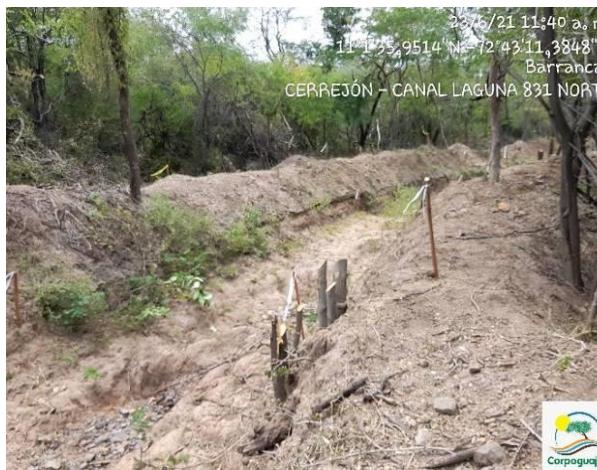
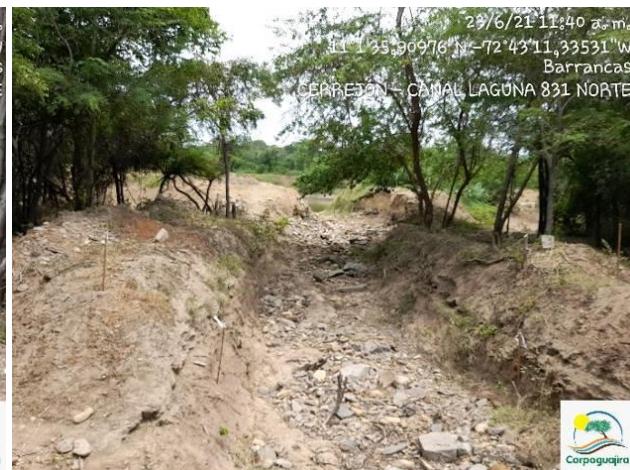
Fotografías No. 5 y 6. Canal de Conducción del Vertimiento Laguna 831 Norte. CARBONES DEL CERREJON LIMITED – CERREJON. COMPLEJO MINA. 23 de junio del 2021. (Fuente: Corpoguajira).

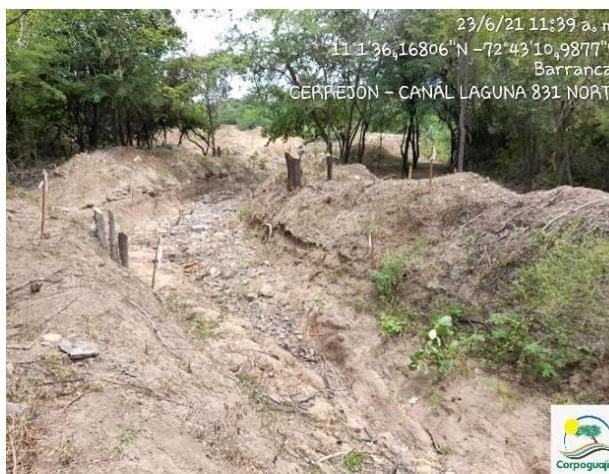
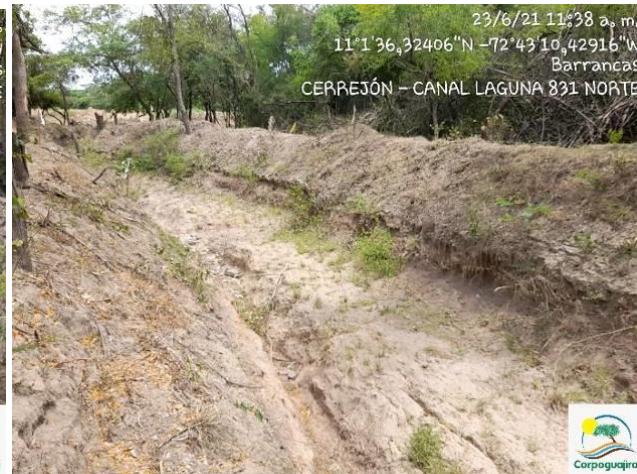
Fotografías No. 7 y 8. Canal de Conducción del Vertimiento Laguna 831 Norte. CARBONES DEL CERREJON LIMITED – CERREJON. COMPLEJO MINA. 23 de junio del 2021. (Fuente: Corpoguajira).

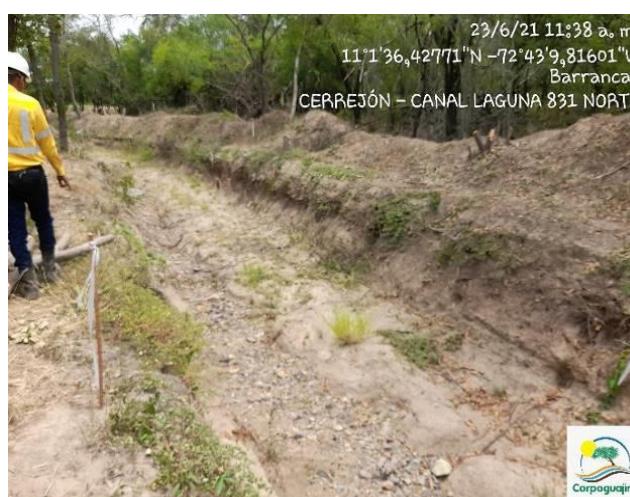
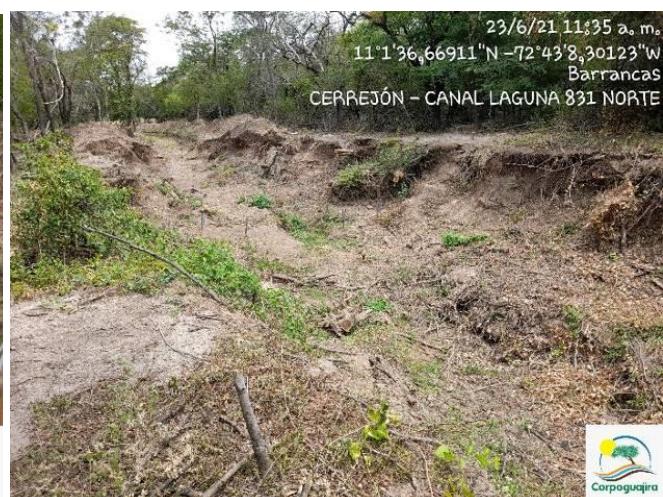
Acercándose al punto de vertimiento se observa que los problemas de erosión y sedimentación continúan.

Fotografías No. 9 y 10. Punto de Vertimiento Laguna 831 Norte. CARBONES DEL CERREJON LIMITED – CERREJON. COMPLEJO MINA. 23 de junio del 2021. (Fuente: Corpoguajira).

1. *CARBONES DEL CERREJON LIMIETD – CERREJON debe construir la infraestructura de entrega del vertimiento al cuerpo de agua como está estipulado en el numeral 14 del artículo 2.2.3.3.5.8 del Decreto 1076 de 2015.*

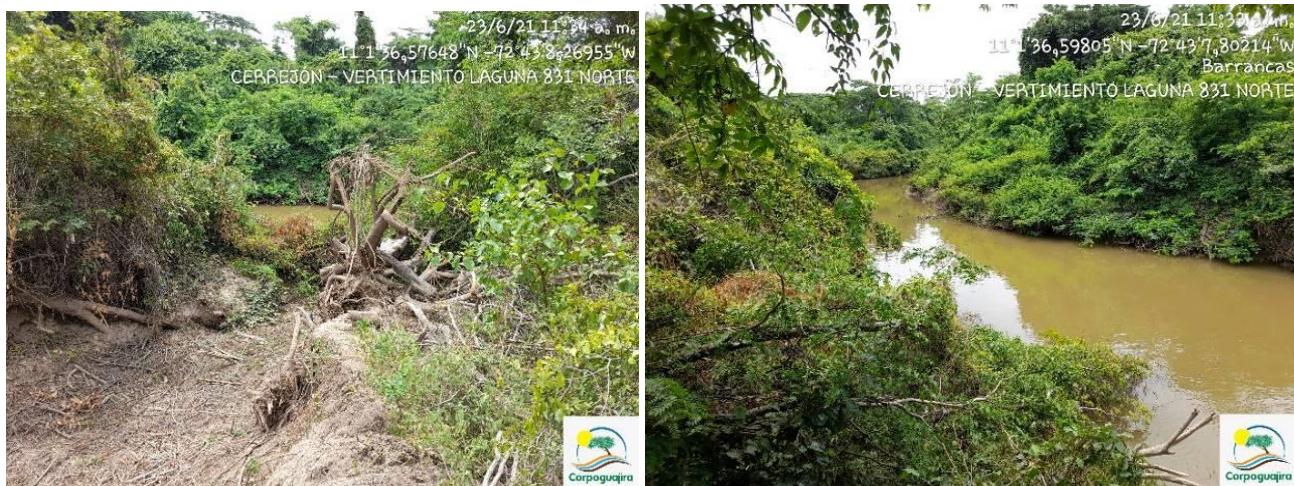
En el punto de vertimiento se encuentra un taponamiento por material vegetal, el cual puede afectar el flujo del agua cuando llegue a este punto para ser vertido en aguas del afluente receptor.

Fotografías No. 11 y 12. Punto de Vertimiento de la Laguna 831 Norte. CARBONES DEL CERREJÓN LIMITED – CERREJÓN. COMPLEJO MINA. 23 de junio del 2021. (Fuente: Corpoguajira).

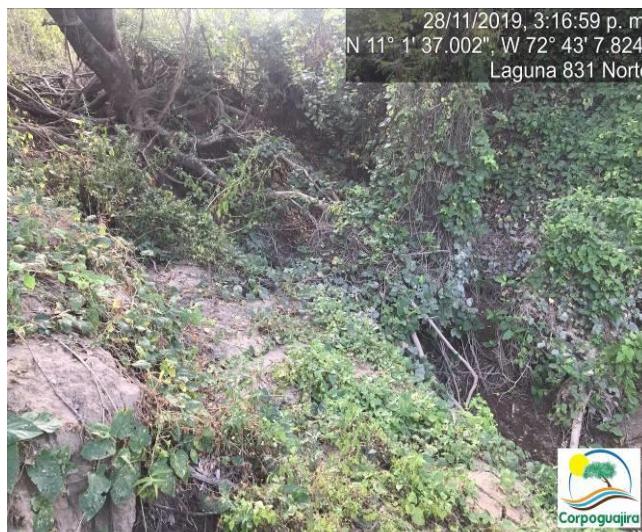
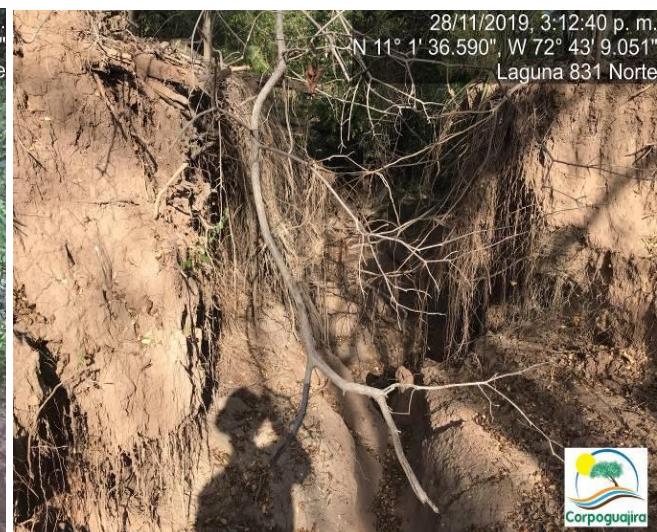
- En los Escenarios E14, E18 y E19 CERREJON estima que el criterio para que ocurra el evento se encuentra en un periodo de 5 a 20 años. En los últimos seguimientos que CORPOGUAJIRA ha realizado (2019 y 2021) se evidenció que el evento **Taponamiento o Ruptura de la Tubería/Canales** se materializó debido a que en el canal se encontró taponamiento con material vegetal y erosión en las paredes del canal, en un tiempo menor a 5 años. (ver fotografía 11, 13 y 14).

Fotografía No. 13 y 14. Taponamiento del canal de conducción de aguas residuales tratadas. Laguna 831 Norte. CARBONES DEL CERREJON LIMITED – CERREJON. COMPLEJO MINA. 28 de noviembre del 2019. (Fuente: Corpoguajira).

CORPOGUAJIRA considera que al haberse materializado de estos riesgos en un periodo menor al propuesto en la descripción de incertidumbre se requiere actualizar el Plan de Gestión del Riesgo del Manejo de los Vertimientos PGRMV para esta laguna.

6. *CARBONES DEL CERREJON LIMIETD – CERREJON debe actualizar el PGRMV de la Laguna 831 Norte de acuerdo a las condiciones y características específicas de esta, incluyendo nuevos eventos que no fueron tenidos en cuenta y recalculando los tiempos de probabilidad de ocurrencia de los eventos amenazantes.*
