AUTO N° 100 (16 de febrero de 2022)

“POR MEDIO DEL CUAL SE REALIZA UN REQUERIMIENTO POR SEGUIMIENTO AMBIENTAL Y SE DICTAN OTRAS DISPOSICIONES”

De dicha visita de campo realizada el día 30 de noviembre de 2021, se emitió informe de seguimiento INT-367 de 16 de febrero de 2022, el cual, por constituir el principal insumo y soporte del presente acto administrativo, se transcribe:

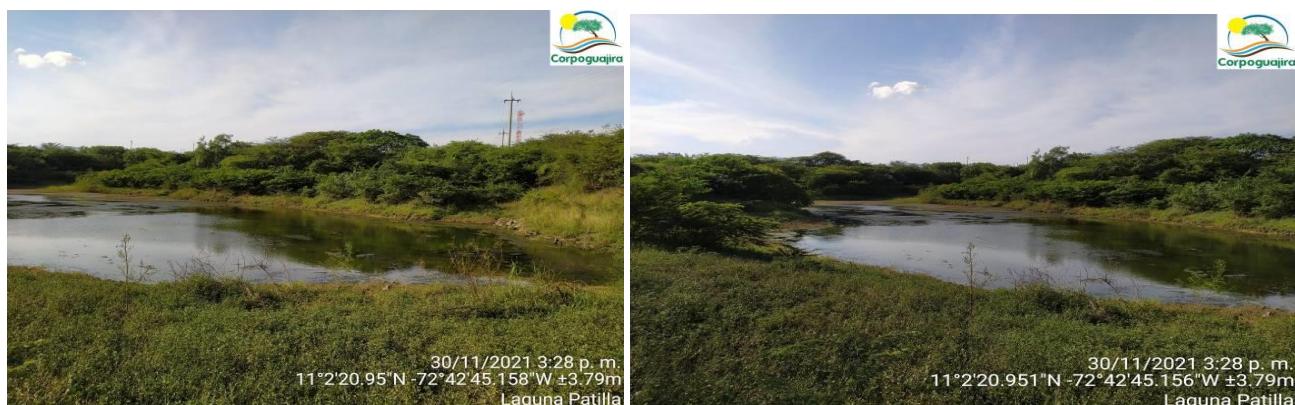
Correspondiente al estado de la laguna, se manifiesta que la Laguna Patilla se encuentra en su estado original, la empresa CERREJÓN en el Permiso de Vertimiento manifiesta que esta laguna será modificada en su forma, con la finalidad de que cumpla con el almacenamiento de las aguas. Las condiciones en el área en donde encuentra la laguna son condiciones originales de la zona, se evidenció que dentro que de la laguna se encuentra material forestal (árboles), que existe unas áreas de estancamientos de las aguas procedentes del Botadero Patilla, la cual es la denominada Laguna Patilla.

Se puede apreciar una laguna sedimentada en la que CERREJÓN no ha iniciado las labores de adecuación de dicha laguna, la capacidad que manifiesta el permiso de vertimiento no corresponde a la capacidad actual de la laguna, y de acuerdo con las condiciones para las cuales se otorgó dicho permiso, también carece de las condiciones adecuadas y planteadas en el precitado permiso. Se observa vegetación aledaña, producto de regeneración natural por dispersión de las áreas que están cerca, correspondientes a cobertura natural, lo cual le permite dispersar especies hacia áreas despejadas. Las especies arbóreas que rodean la laguna permite la llegada de la avifauna ofreciendo sitios de hábitat y refugio sobre los rapaces que también llegan atraídos por reptiles, lagartos y aves acuáticas o mamíferos pequeños que lleguen a pastar como liebres.

Fotografías No. 1 y 2. Estado de la Laguna Patilla. CARBONES DEL CERREJON LIMITED – CERREJON. COMPLEJO MINA. 30 de noviembre del 2021. (Fuente: Corpoguajira).

1. Las condiciones ambientales de la Laguna Patilla se pueden considerar como naturales, en esta laguna se puede observar que no existe la conformación de una laguna con piso y taludes conformados de manera técnica, se determina que las aguas que recibe esta laguna del botadero patilla se han mezclado con las aguas de precipitaciones en la zona, creando un ecosistema natural en toda el área, sin tener una delimitación.

3. CARBONES DEL CERREJON LIMIETD – CERREJON debe realizar un mantenimiento a la Laguna Patilla, con la finalidad de definir las dimensiones de la misma y además debe realizar la limpieza del canal de vertimiento de las ARnD procedente de la Laguna Patilla hasta el cuerpo de agua receptor, las anteriores actividades deben realizarse antes de las actividades programadas para el año 2023.

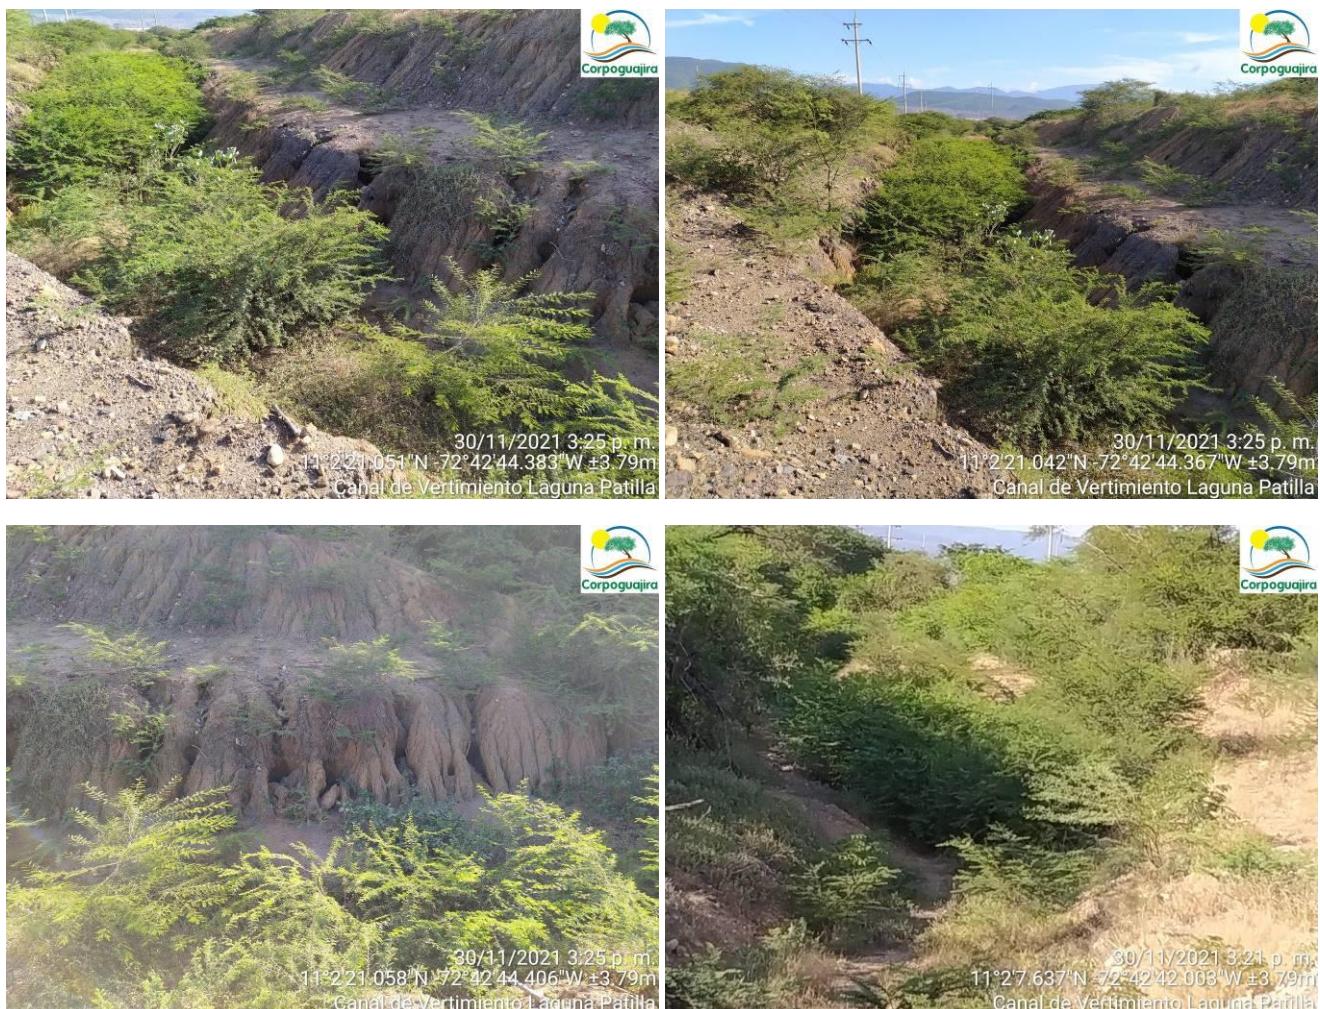
En el recorrido del canal de transporte de las aguas provenientes de la Laguna de Sedimentación Patilla se observa que los taludes del canal presentan un alto grado de erosión y no se encuentran bien conformados, lo que conlleva a que en el momento del vertimiento le aporte sedimentos a la fuente receptora (Río Ranchería). Durante la visita de seguimiento ambiental realizada el pasado 30 de noviembre de 2021 se observa que este canal no contenía aguas provenientes de la Laguna Patilla.

Fotografías No. 3 - 6. Canal de vertimiento de aguas Laguna Patilla. CARBONES DEL CERREJON LIMITED – CERREJON. COMPLEJO MINA. 30 de noviembre del 2021. (Fuente: Corpoguajira).

2. El canal de vertimiento de la Laguna Patilla no cuenta con todas las obras necesarias que técnicamente sean adecuadas para transportar las aguas residuales no domésticas ARnD, además, no cuenta con la infraestructura de entrega del vertimiento al cuerpo de agua, teniendo en cuenta lo estipulado en el artículo 2.2.3.3.5.8 del Decreto 1076 de 2015.

3. El canal no cuenta con rectificación, revestimiento e impermeabilización necesarios que garanticen la llegada de las ARnD al cuerpo de agua receptor sin producir infiltraciones y/o vertimientos indeseados en los momentos que haya vertimiento.

2. Debe revestir o impermeabilizar el canal de vertimiento de las ARnD procedente de la Laguna Patilla hasta el cuerpo de agua receptor.
3. Debe realizar un mantenimiento a la Laguna Patilla, con la finalidad de definir las dimensiones de esta y además debe realizar la limpieza del canal de vertimiento de las ARnD procedente de la Laguna Patilla hasta el cuerpo de agua receptor, las anteriores actividades deben realizarse antes de las actividades programadas para el año 2023.

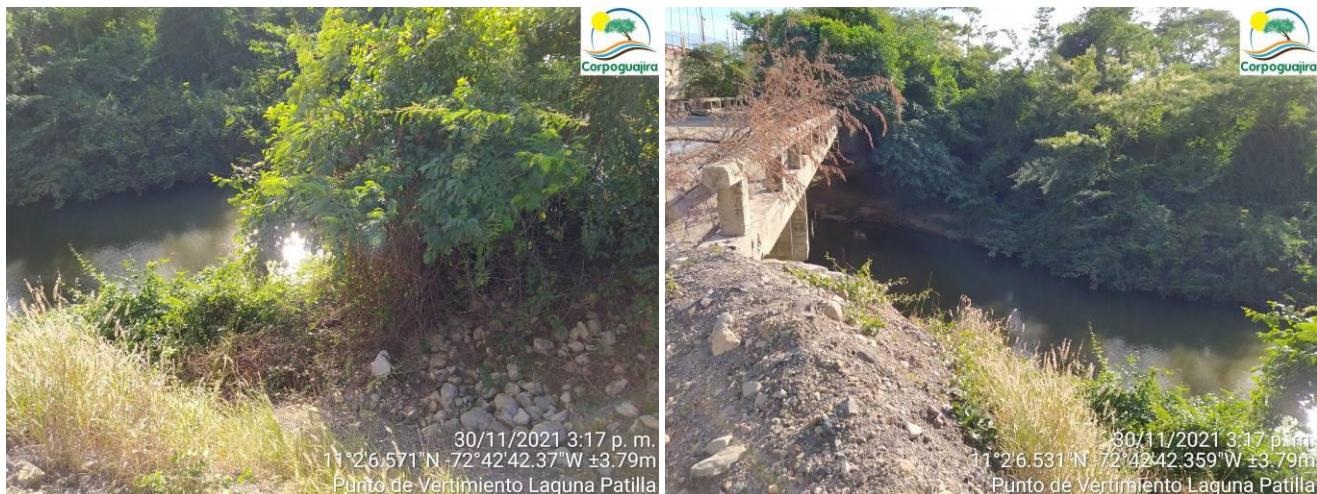
En el punto de vertimiento se evidencia que no se cuenta con la infraestructura de entrega del vertimiento al cuerpo de agua, de tal manera que, en épocas de lluvias cuando el nivel del río alcance su máxima cota no diluya el agua de vertimiento afectando las características fisicoquímicas del agua vertida, teniendo en cuenta lo estipulado en el artículo 2.2.3.3.5.8 del Decreto 1076 de 2015. Por otro lado, también se observa que el canal de vertimiento en este punto no cuenta con sus taludes conformados y estabilizados, trayendo como consecuencia que en el momento que haya flujo fuerte en época de lluvia puede arrastrar el material terreo y con ellos traerse el sedimento incrementando la cantidad de SST que trae el vertimiento.

Fotografías No. 7 y 8. Punto de vertimiento de aguas Laguna Patilla. CARBONES DEL CERREJÓN LIMITED – CERREJÓN. COMPLEJO MINA. 30 de noviembre del 2021. (Fuente: Corpoguajira).

1. Se reitera que CARBONES DEL CERREJON LIMIETD – CERREJON debe solicitar ante CORPOGUAJIRA el Permiso de Ocupación de Cauce para la infraestructura de entrega del vertimiento al cuerpo de agua receptor, como está estipulado en el numeral 14 del artículo 2.2.3.3.5.8 del Decreto 1076 de 2015.
2. CARBONES DEL CERREJON LIMIETD – CERREJON debe revestir o impermeabilizar el canal de vertimiento de las ARnD procedente de la Laguna Patilla hasta el cuerpo de agua receptor.

1. Debe solicitar ante CORPOGUAJIRA el Permiso de Ocupación de Cauce para la infraestructura de entrega del vertimiento al cuerpo de agua receptor, como está estipulado en el numeral 14 del artículo 2.2.3.3.5.8 del Decreto 1076 de 2015.

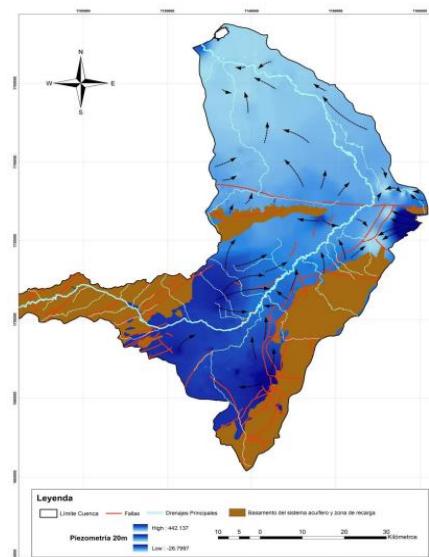
Esta área, de conformidad con el estudio denominado Plan de Manejo del Acuífero – Cuenca del río Ranchería, (UdeA y CORPOGUAJIRA, 2011)¹, las líneas de flujo para profundidades menores de 20 metros van de suroccidente a nororiente buscando el cauce del río Ranchería. Como se describe en la Figura 1.

Figura 1. Piezometría y direcciones de flujo para el rango de profundidad menor a 20 m.

5. CARBONES DEL CERREJON LIMIETD – CERREJON debe realizar una serie de sondeos a fin de determinar de forma más local las líneas de flujo del acuífero libre ubicado entre la Laguna Patilla y el río Ranchería y de acuerdo a los resultados, construir la red de monitoreo (Piezómetros).

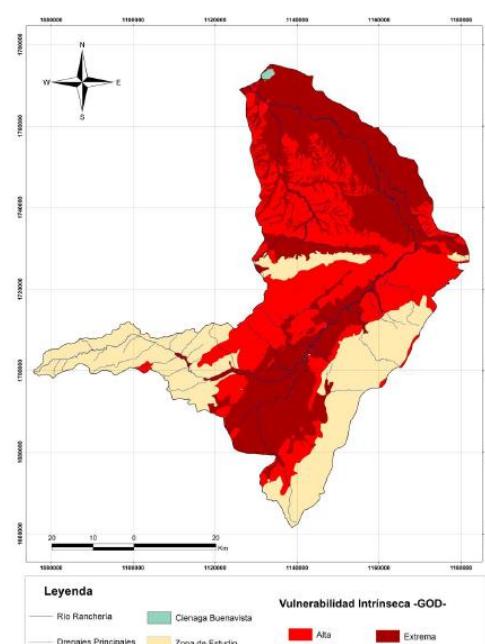
De acuerdo al estudio precipitado, la zona donde se encuentra la Laguna Patilla también presenta vulnerabilidad extrema, susceptible de contaminación tanto del acuífero libre como del río Ranchería por la misma presencia de la laguna de retención, la cual recoge las aguas provenientes del Botadero Patilla². Cabe resaltar que esta área pertenece al área de recarga del acuífero. Lo anterior se presenta en la Figura 2.

Figura 2. Vulnerabilidad del sistema hidrogeológico según metodología GOD.
