Ref: Queja Ambiental ENT - 7350 del 13 de octubre de 2021.

Con ocasión a una queja interpuesta de su parte, dónde se plantean unas presuntas afectaciones ambientales causadas por intervención al ecosistema y tala de árboles en las playas del Rio Salvador en el corregimiento de Palomino jurisdicción del municipio de Dibulla – La Guajira, se le informa que la Subdirección de Autoridad Ambiental de la Corporación Autónoma Regional de La Guajira por medio de visita técnica de inspección, realizada por el grupo de Evaluación, Control y Monitoreo Ambiental de esta Entidad, por medio de informe técnico No. INT – 2720 del 29 de diciembre de 2021, se concluyó lo siguiente:

DESARROLLO DE VISITA TÉCNICA AL SITIO DE INTERÉS

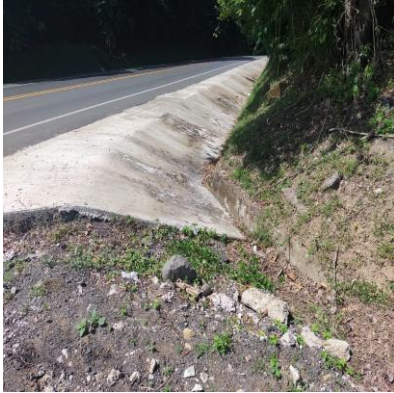
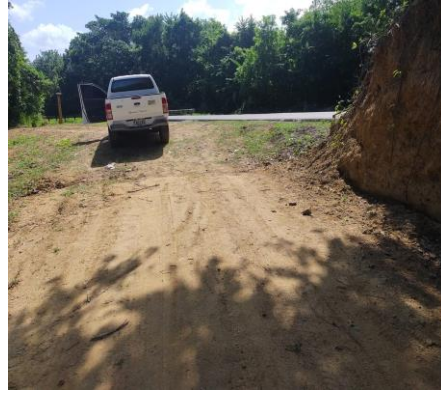
Fotografías 1 y 2. Ingreso al área o la vía adecuada

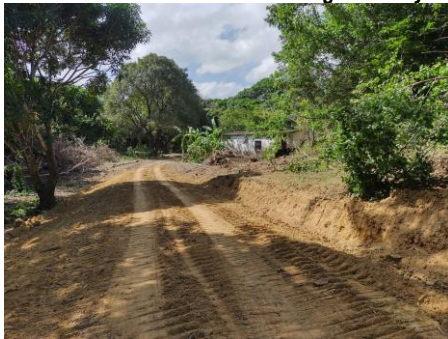
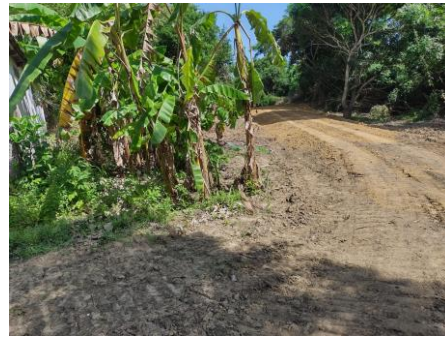
Fotografías. 3 y 4. Evidencias de la vivienda existente

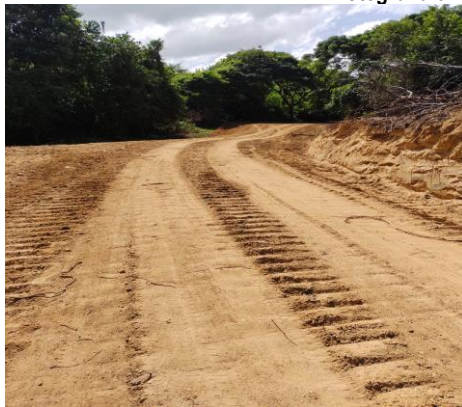
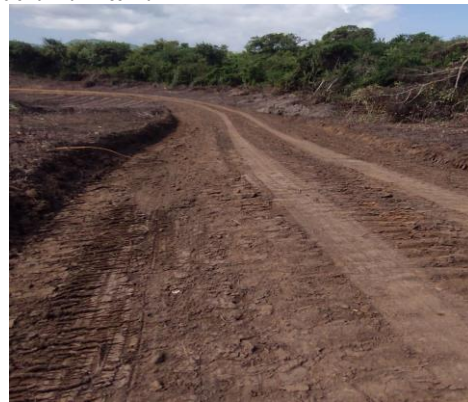
De acuerdo con las características del ecosistema circundante a la vía adecuada la cual cuenta con un ancho promedio entre 4.5 y 5.0 m; la vegetación intervenida tiene la capacidad de recuperarse o regenerarse rápidamente ya que está compuesta principalmente por gramíneas, lianas, y matorrales emergentes de áreas de pastores de ganado bovino que han estado sin uso desde hace más de 1 año; A lo largo del recorrido se puede apreciar que en el trazo existente se

Fotografía 5. Y 6. Amplitud de la vía interna

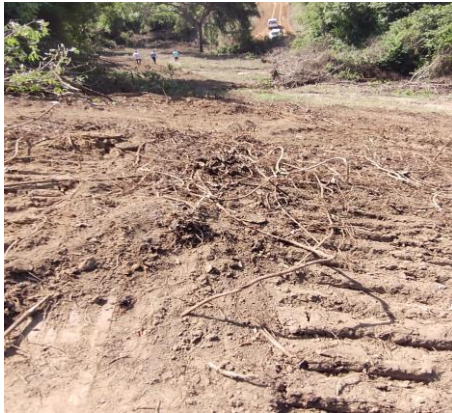
encuentra un pequeño cauce de invierno que no fue alterado significativamente en su estructura hidráulica, de igual forma se dejaron intencionalmente los árboles grandes en las márgenes de la vía en todo el recorrido de 1.4 Km aproximadamente ver tabla y grafica 1 donde se muestra la ubicación geográfica del sitio de interés se muestran las coordenadas de los sitios visitados y la ubicación geográfica del área de interés.

Fotografía 5. Drenaje de escorrentía directa al mar cruzado por la vía

- Se prohíbe continuar con la adecuación y/o reconstrucción de vías carreteable en cercanías y/o dentro de las zonas inundables y de manglares, la construcción de obras hidráulicas sin en cuerpos de aguas superficiales sin la respectiva autorización de la Autoridad Ambiental Competente.

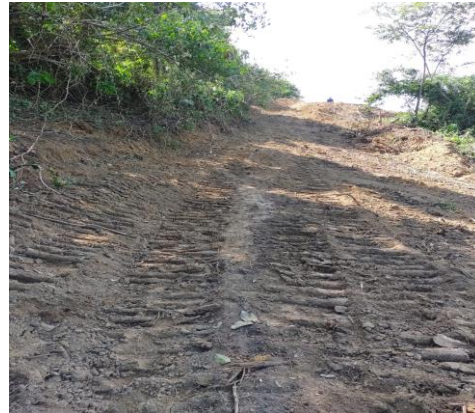
Fotografía 6. Lianas y matorrales emergentes en el área

Con respecto a la intervención de la cobertura vegetal se evidencia que por tratarse de la adecuación de un camino o vía existente e interno dentro de un predio privado con área dedicada anteriormente a la ganadería, las afectaciones con la vegetación son mínimas ya que se trata de plantas anuales en su gran mayoría, como gramíneas, hiervas, lianas, además de matorrales emergentes que tienen una recuperación rápida, si bien existen arboles de considerable tamaños estos fueron dejados de manera internacional en ambas márgenes de la vía.

- Evitar la tala de árboles juveniles o de gran tamaño en las márgenes y áreas cercanas a las vías o en las riveras y cauces interceptados o circundantes
