**AUTO N° 204
(07 de abril de 2022)**

“POR EL CUAL SE INICIA UN PROCESO ADMINISTRATIVO SANCIONATORIO AMBIENTAL, SE REALIZA UN REQUERIMIENTO POR SEGUIMIENTO AMBIENTAL Y SE DICTAN OTRAS DISPOSICIONES”

De dicha visita se emitió informe de seguimiento INT-1763 de 31 de agosto de 2021, el cual, por constituir el principal insumo y soporte técnico del presente acto administrativo, se transcribe literalmente:

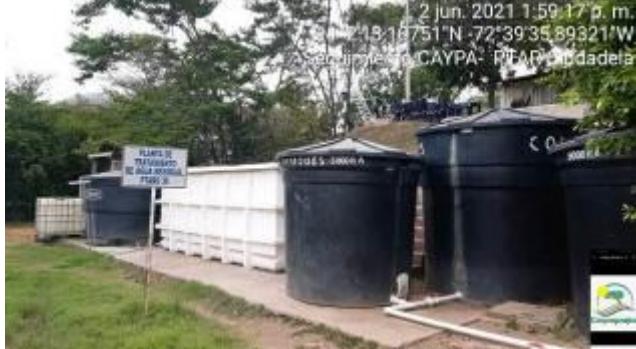
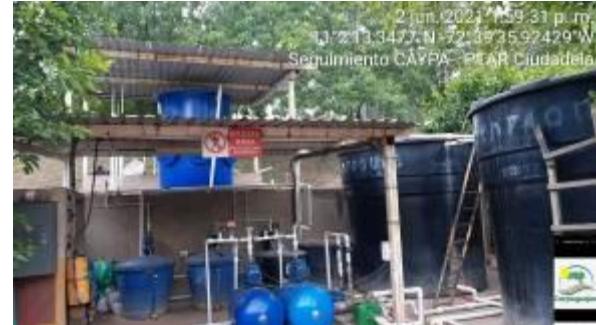
<p>Fotografías No. 1 y 2. Plantas compactas para tratamiento de aguas residuales domésticas. CARBONES COLOMBIANOS DEL CERREJÓN S.A.S. (Fuente: CORPOQUAJIRA, junio 2021).</p>

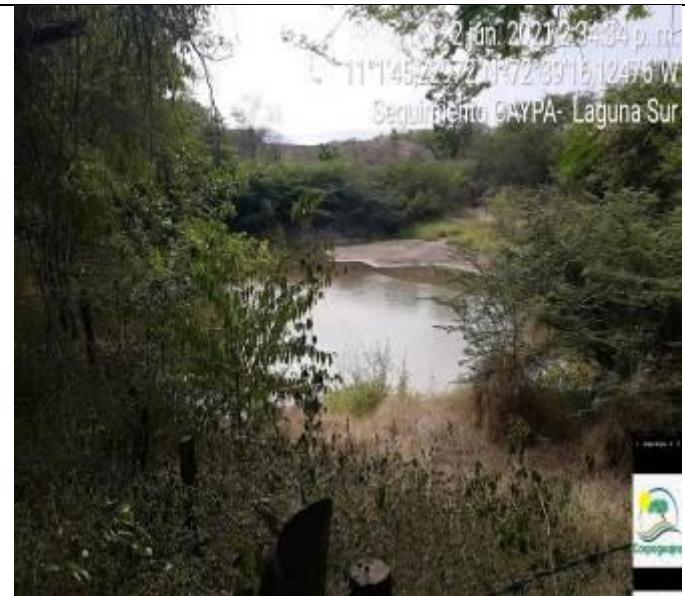
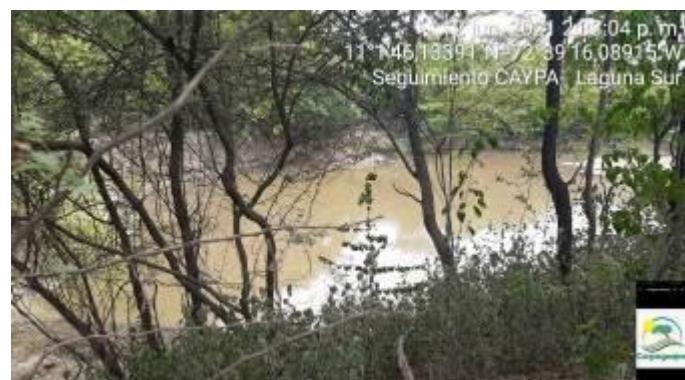
Fotografía No. 3, 4. Laguna de Sedimentación Sur. CARBONES COLOMBIANOS DEL CERREJÓN S.A.S. (Fuente: CORPOGUAJIRA, junio 2021).

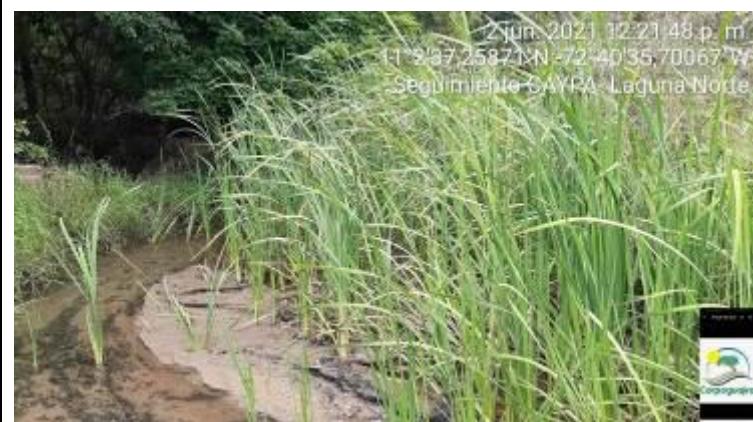
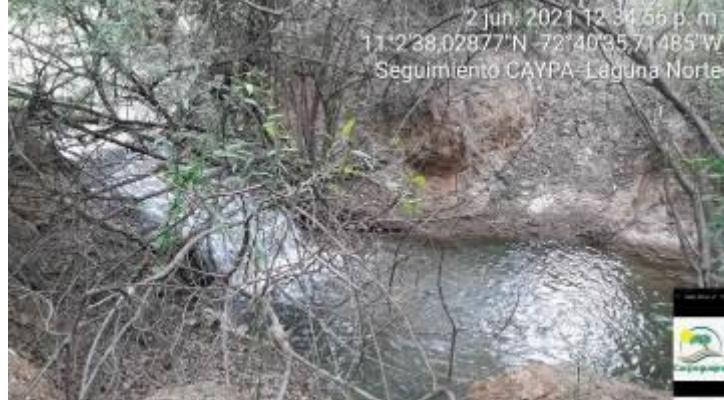
<p>Fotografía No. 5.6. Laguna de Sedimentación Norte. CARBONES COLOMBIANOS DEL CERREJÓN S.A.S. (Fuente: CORPOGUAJIRA, junio 2021).</p> <p>La empresa CARBONES COLOMBIANOS DEL CERREJÓN S.A.S cuenta con una planta de tratamiento para aguas residuales no domésticas provenientes del lavado de vehículos y talleres. Las aguas tratadas son utilizadas para riego de vías. En el marco de esta visita, esta planta no se encuentra en funcionamiento debido a que no hay actividad en los talleres.</p> <p>Sin embargo, a diferencia de la visita pasada, en esta oportunidad se observó flujo de agua en el lugar conocido como "Cuello de Ganso" donde se abastecen los vehículos para riego de vías y el excedente se conduce a la Laguna Norte.</p>
Decreto 1076/15 (artículo 2.2.3.3.4.7) (Resolución 631 de 2015)	¿El sistema de tratamiento de aguas residuales cumple con los porcentajes de remoción establecidos en su diseño?	X

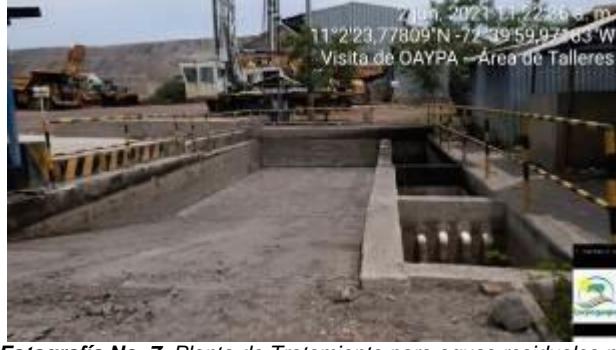
<p>Fotografía No. 7. Planta de Tratamiento para aguas residuales no domésticas. CARBONES COLOMBIANOS DEL CERREJÓN S.A.S. (Fuente: CORPOGUAJIRA, junio 2021).</p> <p>Visita de OAYPA - Área de Talleres</p>

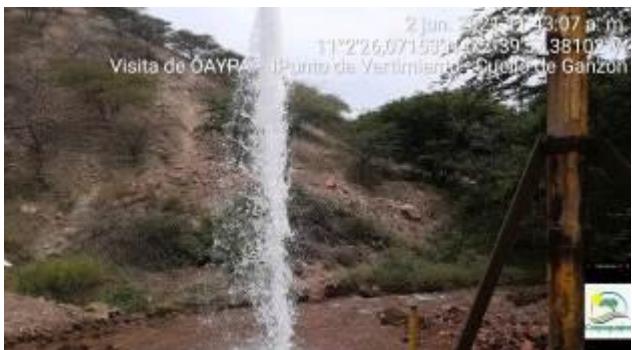
<p>Fotografía No. 8. Estación de Llenado de Carro tanques para Riego de Vías. "Cuello de Ganso" CARBONES COLOMBIANOS DEL CERREJÓN S.A.S. (Fuente: CORPOGUAJIRA, junio 2021).</p> <p>Visita de OAYPA - Punto de Vertimiento - Cuello de Ganso</p> <p>Con respecto a la ARI y PTAR de la ciudadela, estas no cumplen con todos los requisitos establecidos en el artículo segundo de la resolución 0895 de 2009, tal como se describe en el punto 3.3.16 del presente informe.</p> <p>En cuanto a las Lagunas Norte y Sur no se determinaron los siguientes parámetros: DQO, DBO₅, Hidrocarburos totales, Sulfuros, Sustancias activas de metileno, Hidrocarburos aromáticos, BTEX, Compuestos Orgánicos Halogenados, Ortofosfatos, Fosforo, Nitratos, Nitritos, Nitrógeno amoniacial y Nitrógeno total.</p>

Referente al medidor ubicado en la torre de llenado en el sitio identificado como "Cuello de Ganzo"; de acuerdo a la visita anterior (19 de agosto 2020) el medidor instalado para el cargue de carrotanques o camiones cisterna tenía un volumen de agua registrado de 452504 x 10 m³ (4.525,040 m³), en el marco de esta visita no se pudo observar el consumo por que el macromedidor fue desmantelado por encontrarse averiado.

A no contar con este registro no se puede determinar en campo el volumen de agua utilizado entre las dos últimas visitas de seguimiento (agosto de 2020 y junio de 2021).

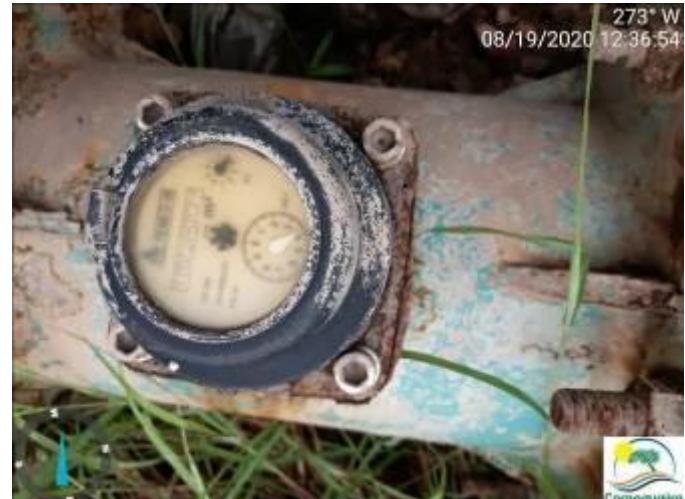
<p>Fotografía No.20. Medidor que fue removido de la torre de llenado de carros cisterna para riego interno de vías. CARBONES COLOMBIANOS DEL CERREJÓN S.A.S. (Fuente: CORPOGUAJIRA, agosto 2020).</p> <p>De acuerdo a lo observado en el medidor instalado en la captación del río Ranchería en la visita de 19 de agosto de 2020 el volumen de agua captado era de 76030 m³ de agua.</p> <p>En la visita realizada el 02 de junio de 2021, el medidor registraba un volumen de 96190 m³. De acuerdo a lo anterior, el consumo de agua en los 287 días (tiempo transcurrido entre las dos visitas fue de 20160 m³, es decir un promedio aproximado de 70.24 m³ de agua – día.</p>

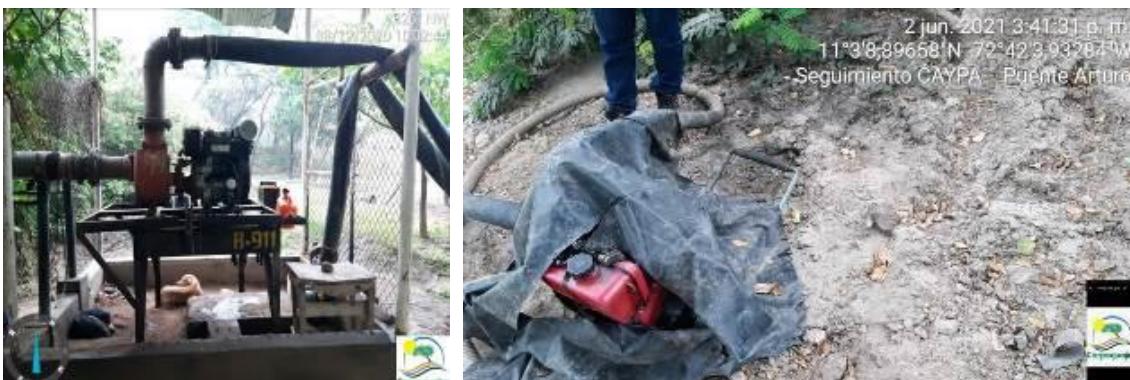
Uno de los requerimientos establecidos en el artículo segundo de la Resolución No. 1725 de 2012, hace referencia a que los usuarios deberán presentar a CORPOQUAJIRA para su estudio y aprobación o registro los planos de las obras necesarias para la captación y control de caudal en un período de tiempo no mayor a seis (6) meses, para lo cual se requieren dos aprobaciones. En este caso y teniendo en cuenta el punto anterior, la empresa CARBONES COLOMBIANOS DEL CERREJON S.A.S aún no ha presentado los planos de la captación y los de control de caudal. En el registro fotográfico realizado durante la visita de seguimiento del día 02 de junio de 2021, se observa que el sistema

de bombeo no está ubicado dentro de la caseta que habitualmente se tenía para ello y la cual cuenta con piso y dique perimetral para evitar fugas de combustible hacia el suelo y cuerpos de agua.

Fotografías 28-29. Sistema de bombeo y caseta utilizado en el 2020 y sistema de bombeo utilizado en el 2021 en el río Ranchería. (Fuente: CORPOQUAJIRA 2020 y 2021)

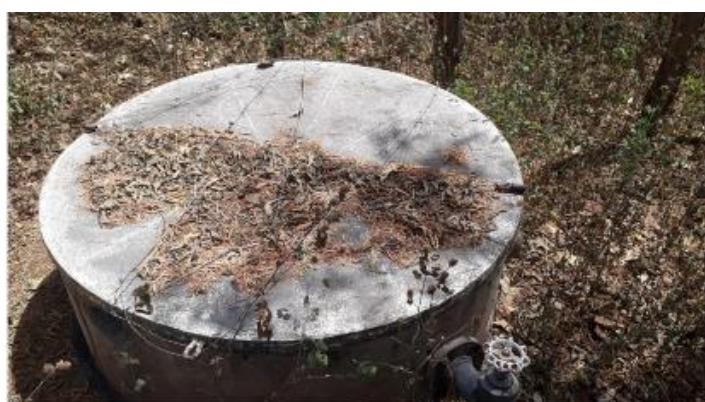
Con respecto a la concesión de agua subterránea, otorgada por CORPOQUAJIRA para el pozo artesano o aljibe, (tal como se ha manifestado anteriormente), tiene alrededor de 6 años que no se utiliza. Este pozo de acuerdo con información suministrada en el ICA 15 (Anexo 3- R. Fotográfico Aljibe Espejo) fue clausurado con tapa en concreto y alambre púa sobre esta.

Fotografía No 30. Pozo Aljibe Espejo Clausurado (Fuente: Carbones Colombianos del Cerrejón ICA 15)

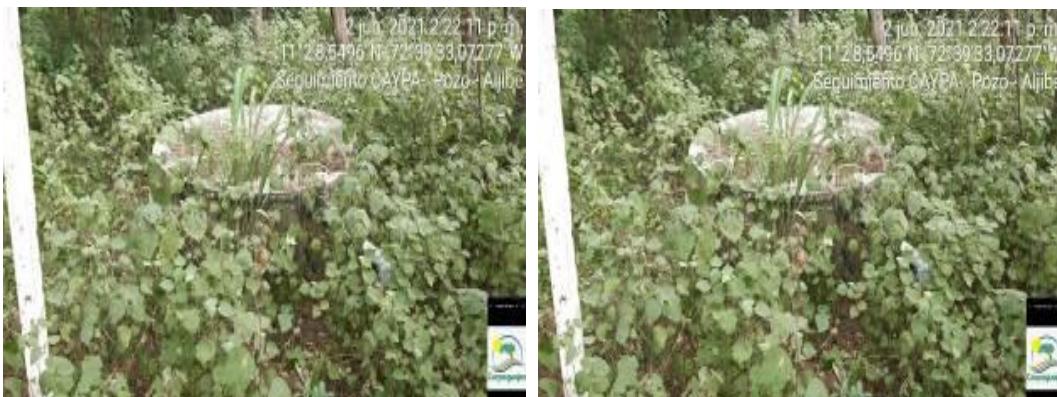
Fotografía No. 31 y 32. Vista actual del pozo Artesano y/o Aljibe. CARBONES COLOMBIANOS DEL CERREJÓN S.A.S. - Mina Caypa (Fuente, CORPOGUAJIRA junio 2021)

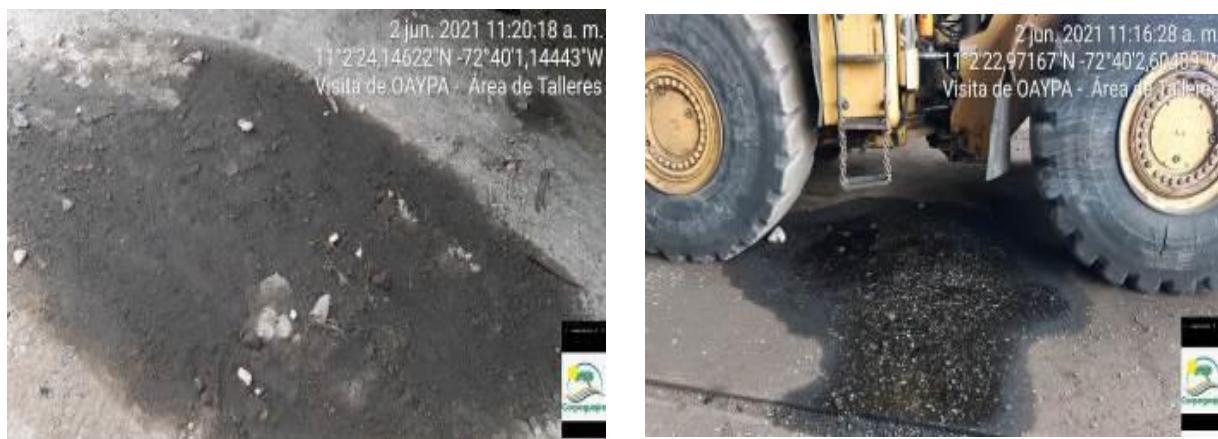
En las visitas de seguimiento anteriores se evidenció derrames de aceites e hidrocarburos al suelo en el área adyacente o localizada en frente de las instalaciones de talleres, en donde se realizan los respectivos mantenimientos a la maquinaria utilizada para las actividades de extracción de carbón en la Mina. Esta área no cuenta con las medidas de prevención para evitar que las fugas de aceites e hidrocarburos de la maquinaria estacionada en la misma se infiltrén en el suelo.

En el marco de esta visita se verificó que no hay actividad en los talleres, no se está realizando ningún tipo de mantenimiento en estas maquinarias, sin embargo, se sigue presentando fugas de hidrocarburos. El funcionario que acompaña la visita manifiesta que las mismas debieron ser retiradas del lugar, ya que hacen parte de los activos de la empresa CARBONES DE SANTANDER S.A, la cual terminó su contrato de OPERACIÓN CON CARBONES COLOMBIANOS DEL CERREJÓN en la mina Caypa. Que desde el departamento legal de Carbones Colombianos del Cerrejón iniciaron un proceso legal en contra de la citada empresa, por incumplimiento de algunas cláusulas entre ellos el desmantelamiento de la maquinaria que está generando este pasivo ambiental.

Fotografías No. 33 y 34. Derrame de Hidrocarburos y aceites en el Suelo área de Talleres. CARBONES COLOMBIANOS DEL CERREJÓN S.A.S. (Fuente: CORPOGUAJIRA, junio 2021)

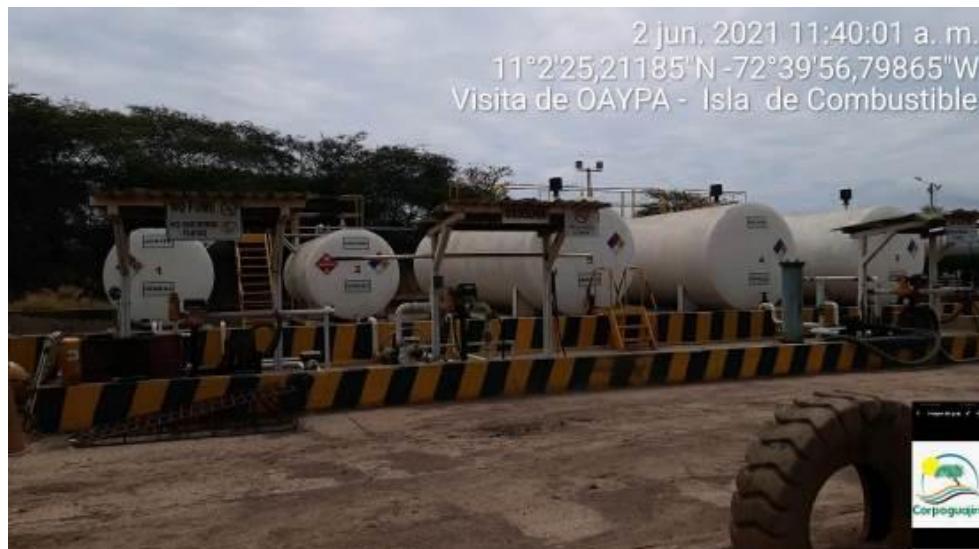
Fotografías No. 35. Evidencia que la isla de abastecimiento de combustible esta fuera de servicio. CARBONES COLOMBIANOS DEL CERREJÓN S.A.S. (Fuente: CORPOQUAJIRA, junio 2021).

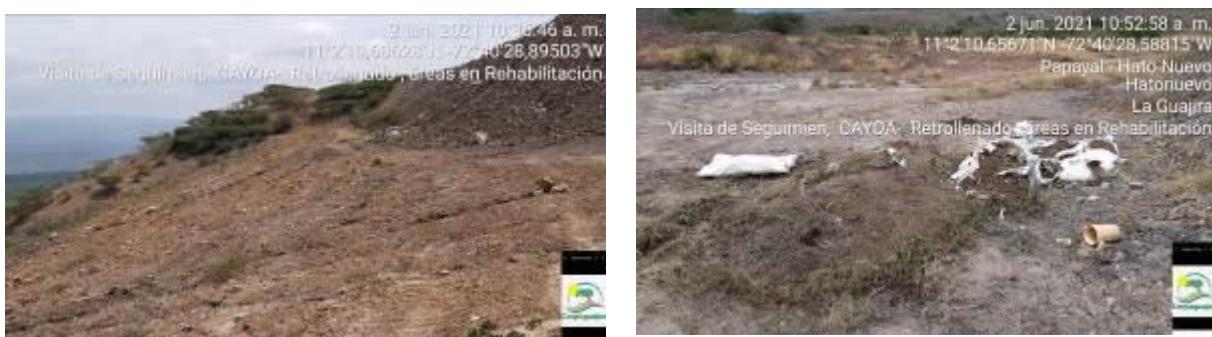
Fotografía No. 46 y 47: Evidencias de los trabajos realizados para mejorar el proceso de erosión en Cárcavas en el Antiguo Botadero de la Zona Norte. CARBONES COLOMBIANOS DEL CERREJÓN S.A.S. (Fuente: CORPOGUAJIRA, junio 2021).

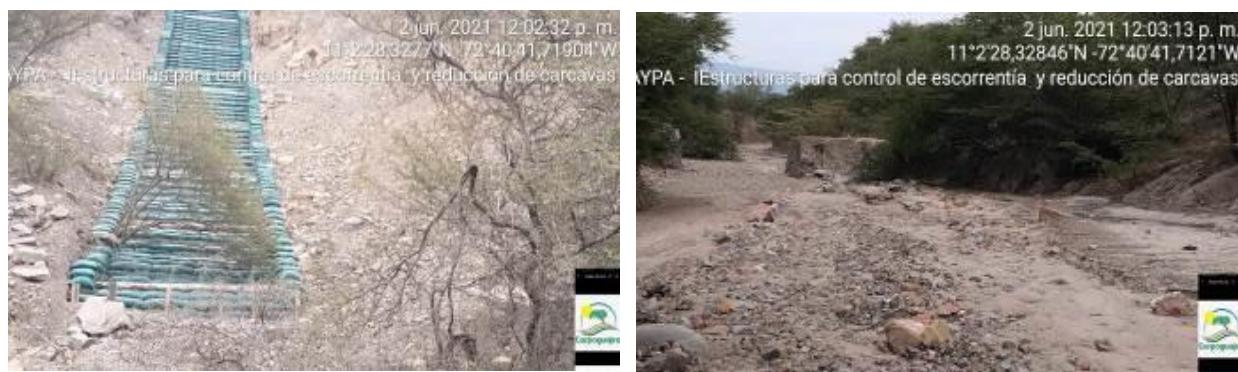
Fotografías No. 48 y 49. Estructuras para estabilización en taludes, en proceso de rehabilitación. CARBONES COLOMBIANOS DEL CERREJÓN S.A.S. (Fuente: CORPOGUAJIRA, junio 2021)

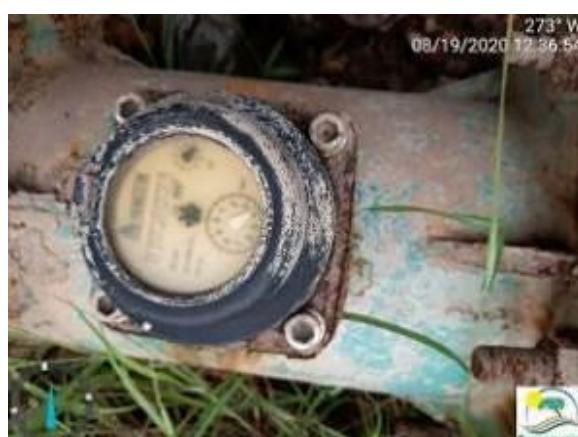
Debido a que por el mismo sitio donde se ubican las redes de conducción que transportan el agua del sumidero Tajo existe un canal que recoge las aguas lluvias, se genera arrastre de material que puede dañar los medidores de caudal que se ubican al final de las tuberías. Por lo que se hace necesario que la empresa CARBONES COLOMBIANOS DEL CERREJON S.A.S tome las medidas necesarias que eviten daños en estos equipos. Esta situación fue puesta en consideración en los informes técnicos generados de visitas de seguimientos anteriores, en el marco de esta visita los funcionarios que acompañaron la visita manifestaron que el medidor sufrió una avería, por lo cual fue removido de su lugar y están proyectando su reubicación.

Fotografías No. 54. Vista del medidor de caudal al final de la red de conducción de los sumideros de Tajo. Que fue removido y en proceso de reubicación. CARBONES COLOMBIANOS DEL CERREJÓN S.A.S. (Fuente: CORPOGUAJIRA, agosto 2020).

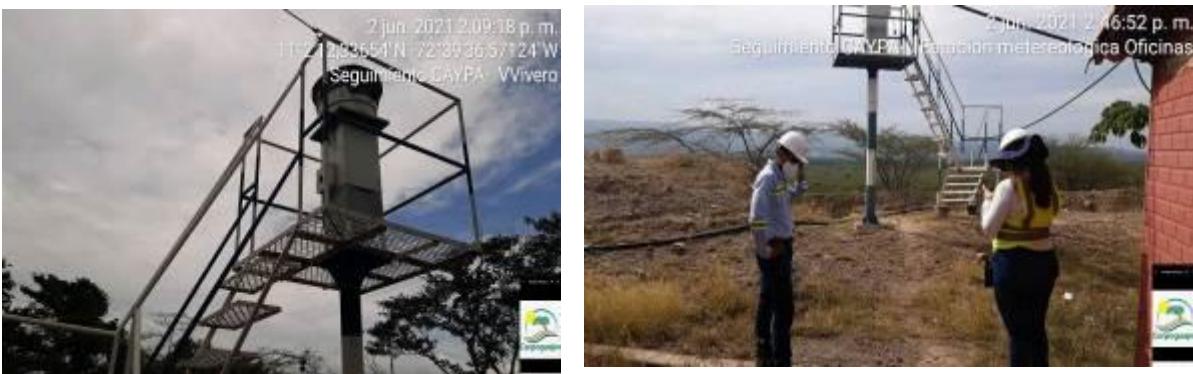
Fotografías No. 61 y 62. Situación de la estación de monitoreo de material particulado PM10 – sector campamento y área Administrativa. CARBONES COLOMBIANOS DEL CERREJÓN S.A.S. (Fuente: CORPOQUAJIRA, agosto 2020).

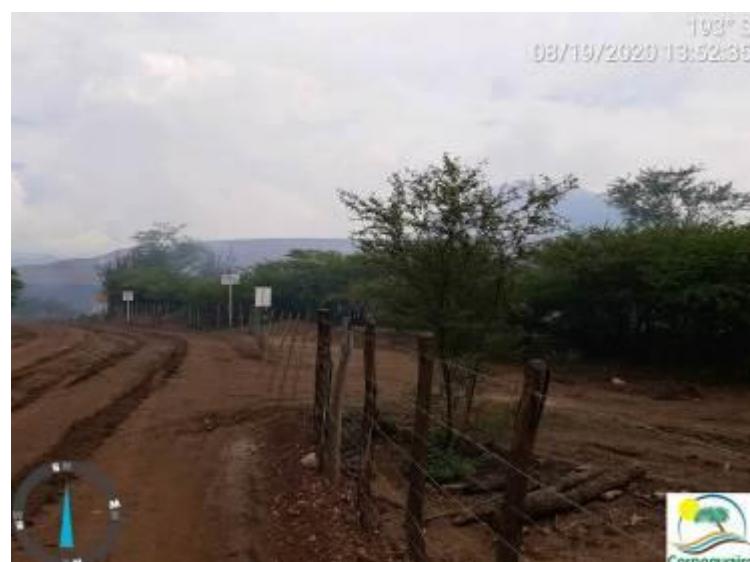
En el recorrido realizado por el costado este de la Mina Caypa, paralelo a la vía que comunica con la vereda Sierra Azul, se observó hundimientos y agrietamiento del terreno como producto de la auto combustión de los mantos de carbón que infryacen depósitos cuaternarios, proceso que pone en riesgo la estabilidad de los taludes de la mina y de la vía que comunica a la vereda antes mencionada, con el consecuente peligro a las personas que operan en la mina y las que transitan por la vía.

Fotografía No. 65. Zona afectada por hundimiento del terreno a raíz de la quema de mantos de carbón - Mina Caypa. CARBONES COLOMBIANOS DEL CERREJÓN S.A.S. (Fuente: CORPOGUAJIRA, agosto 2020).
