**AUTO N° 257**  
**(27 de abril de 2022)**

**“POR MEDIO DEL CUAL SE REALIZA UN REQUERIMIENTO POR SEGUIMIENTO AMBIENTAL Y SE DICTAN OTRAS DISPOSICIONES”**

**Informe de seguimiento INT-1795 de 6/9/2021**

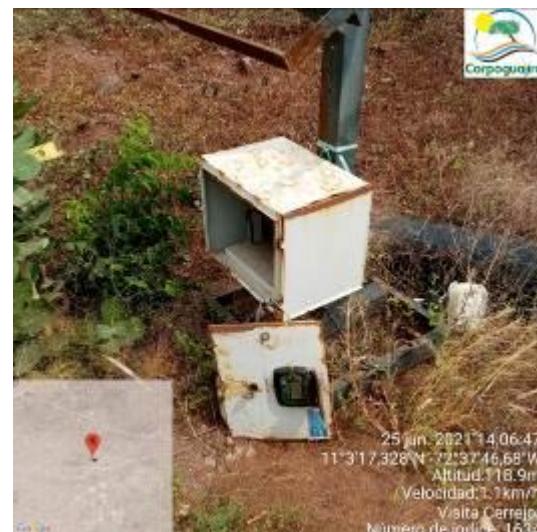
Manifiesta la empresa que la mayoría de las torres de llenado tenían sistemas de medición volumétrico con equipos MagFlux tipo Electromagnéticos, pero debido a que en el año 2020 la operación en Cerrejón se vio afectada por la declaratoria de cuarentena por COVID 19, ocasionó que estos equipos que funcionaban con energía solar, le fueran hurtados los paneles solares y cables eléctricos, y a los medidores daños en los Display (pantalla en donde se registran los volúmenes de agua captados) Esta situación fue corroborada durante el seguimiento

**Fotografías No. 6.** Equipos de medición de caudales en torres de llenado vandalizados (Fuente: CORPOGUAIRA 2021)

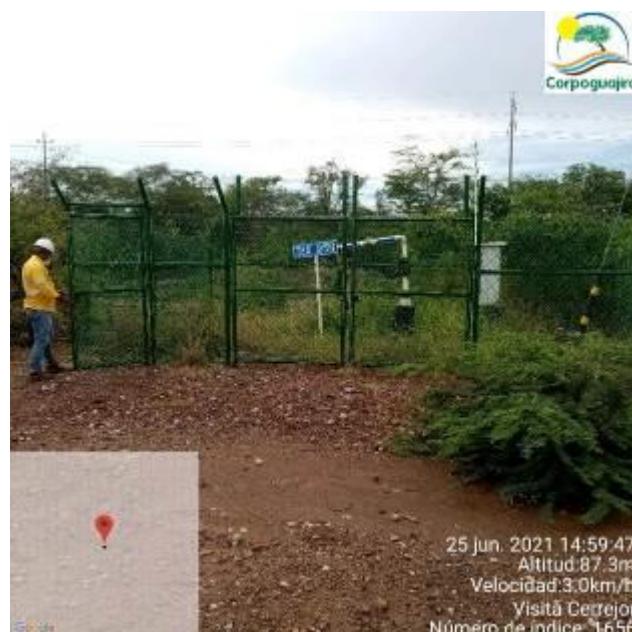
En cuanto a las captaciones de agua subterráneas utilizados para la despresurización de mantos, estas cuentan con un sistema de sensores automáticos que le permite accionar las bombas al momento de contar con suficiente agua en el acuífero para poder funcionar adecuadamente, de esta forma los pozos no permanecen bombeando sí no que cada cierto tiempo se activan para retirar el agua acumulada en el área aferente de cada pozo. Estos pozos cuentan con sistemas de medición de caudal. Debido a la función que cumplen dentro de la mina, no requiere la instalación de tuberías para la toma de niveles, sin embargo, en lo que respecta al dispositivo para la toma de muestras de agua, esta debe de instalarse para su respectivo monitoreo de calidad del agua, toda vez que estas aguas son llevadas hacia las lagunas de retención y posteriormente hacia los puntos de vertimiento, entre ellos el río Ranchería.

**Fotografía No. 10.** Batería de Pozos de despresurización (Pozo Tex 250 – Tajo Tabaco). CARBONES DEL CERREJON LIMITED – CERREJON.. (Fuente: CORPOGUAIRA 2021)

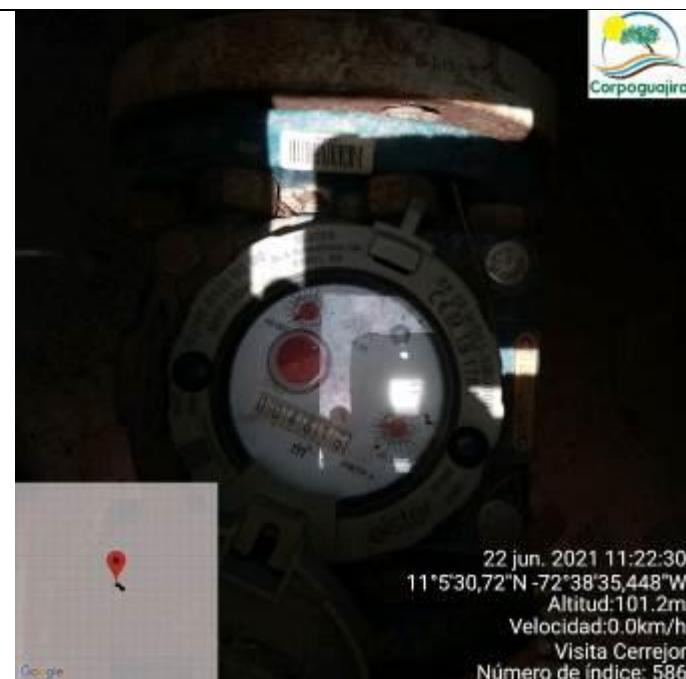
<p><b>Fotografía No. 14.</b> Medidor de Caudal en Pozo Profundo No. 9. CARBONES DEL CERREJON LIMITED – CERREJON.. (Fuente: CORPOGUAJIRA 2021)</p>

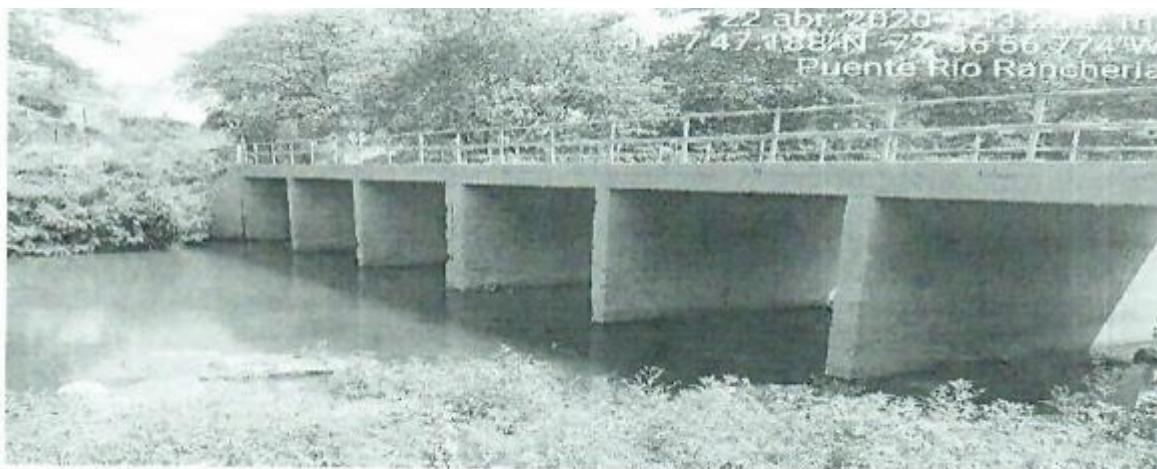
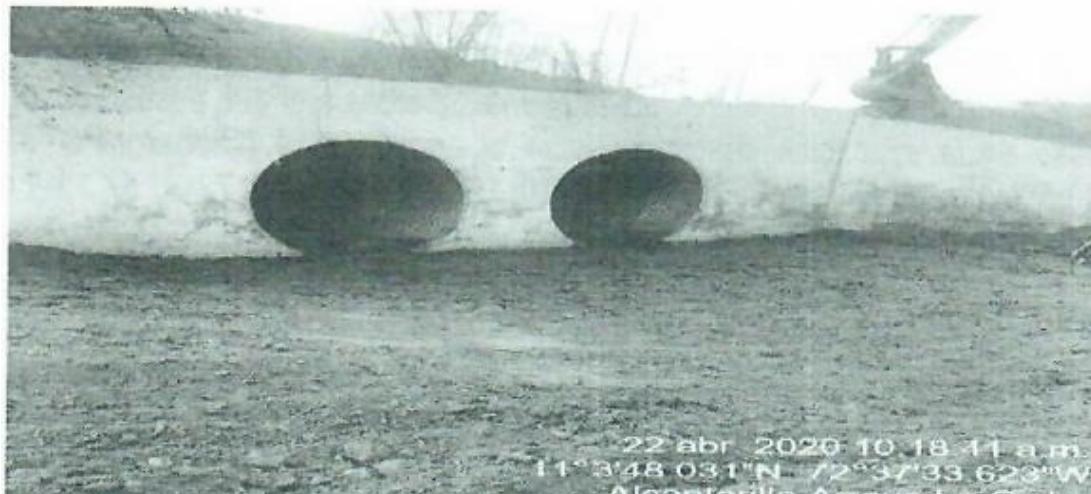
Cerrejón aporta un registro fotográfico indicando fecha y ubicación del mantenimiento realizado a los puntos identificados en el requerimiento, en donde se evidencia el cumplimiento de lo ordenado.

**Fotografías No.17 y 18.** Estructuras de puente y alcantarillado río ranchería y arroyo la Ceiba en buen estado de limpieza (Fuente: Cerrejón 2020)

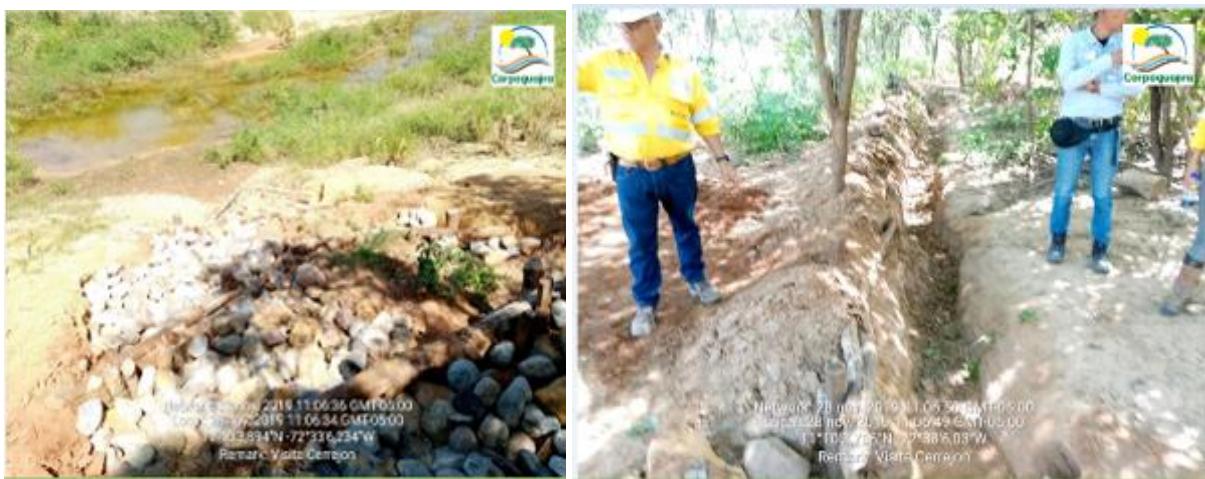
Estas obras su construcción ha sido verificada en campo durante los seguimientos realizados por CORPOGUAJIRA en noviembre de 2019 y junio de 2021, tal como se observa en las siguientes fotografías

**Fotografía No.23 y 24. Canales de control de derivas y protección de taludes para estabilizar procesos erosivos– Arroyo Bruno (Fuente: Corpoguajira nov de 2019)**

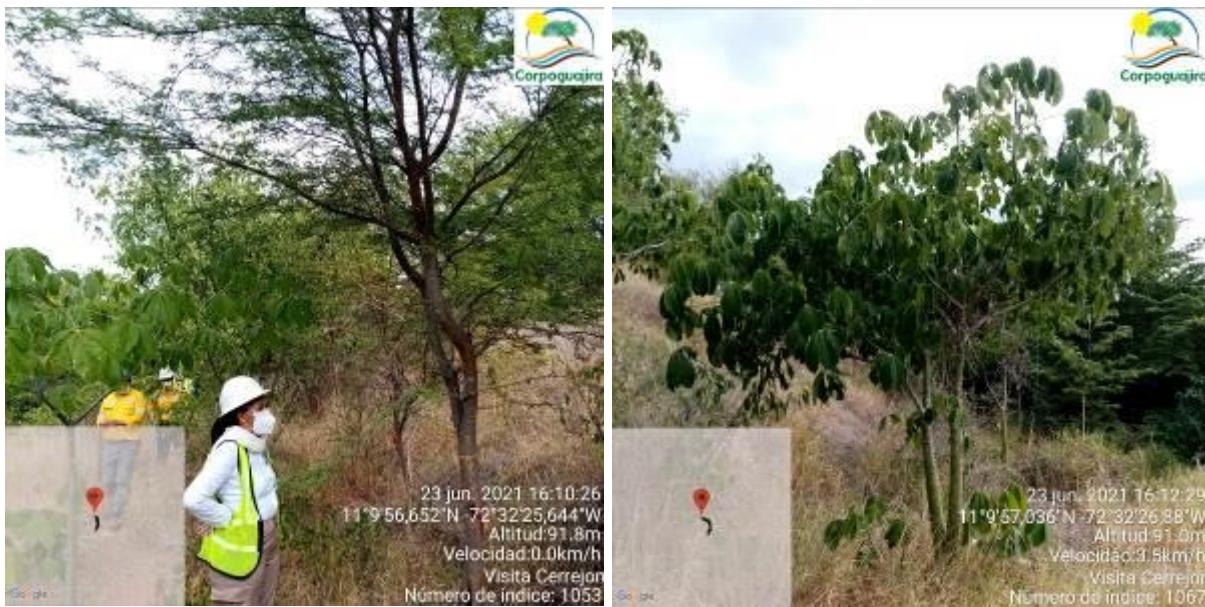
De acuerdo a lo observado en los recorridos, la vegetación sembrada en el área afectada por el proyecto, presenta un crecimiento normal con plantas que poseen alturas que sobrepasan los tres (3) metros, de igual forma en el área se ha observado vegetación que ha nacido como producto del arrastre de semillas desde la parte alta y acumulación en algunos sectores de material de arrastre (cantos rodados y material fino). Igualmente se observó que se ha venido realizando siembra de nuevas plántulas en algunos sectores.

**Fotografías No 25 y 26.** Revegetación Arroyo Bruno. CARBONES DEL CERREJON LIMITED – CERREJON.  
(Fuente: CORPOGUAJIRA 2021)

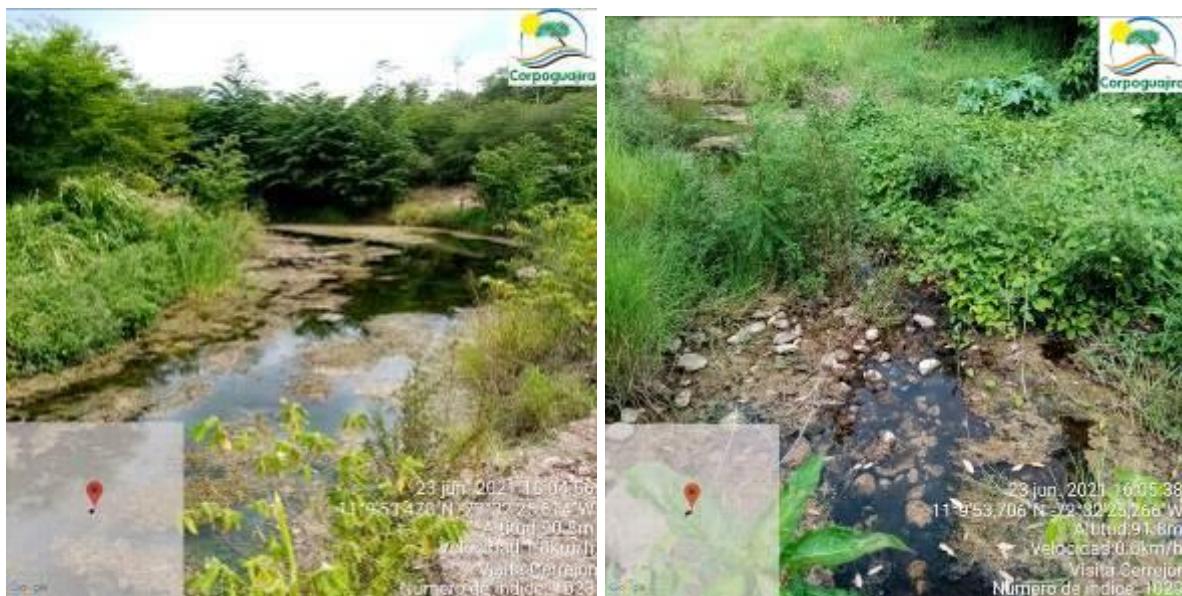
En el recorrido se observó flujo de agua por el cauce del arroyo, esta era transparente. Este flujo de agua es proveniente de flujos subsuperficiales y subterráneos y posiblemente de escorrentías de aguas lluvias provenientes de la parte alta de la cuenca.

**Fotografías 27 y 28.** Inicio nuevo cauce K+0 – Arroyo Bruno con flujo de agua (Fuente: CORPOGUAJIRA 2021)

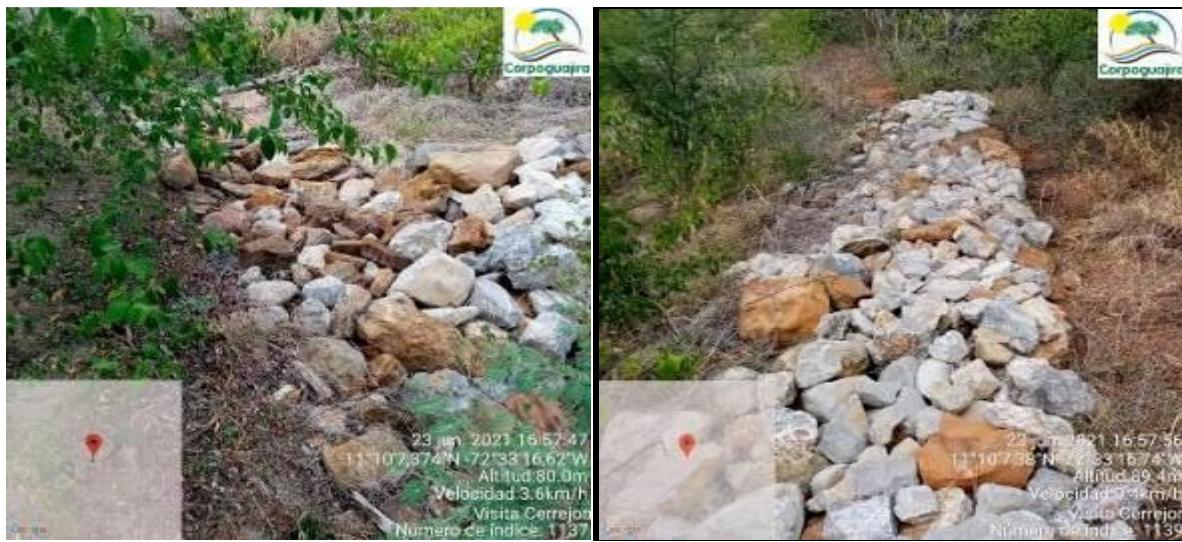
**Fotografías No. 29 y 30.** Obras de control de erosión en el nuevo cauce del arroyo -. CARBONES DEL CERREJON LIMITED – CERREJON. (Fuente: CORPOGUAJIRA 2021)

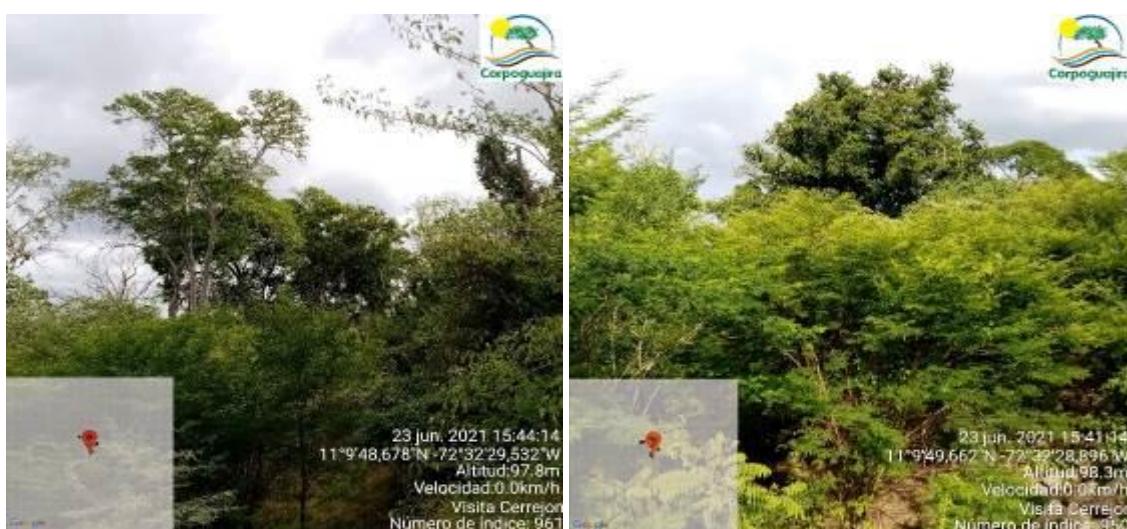
**Fotografías No. 31 y 32.** Antiguo cauce arroyo Bruno en el KO +0 – Zona actualmente con vegetación en el cauce - CARBONES DEL CERREJON LIMITED – CERREJON. (Fuente: CORPOGUAJIRA 2021)

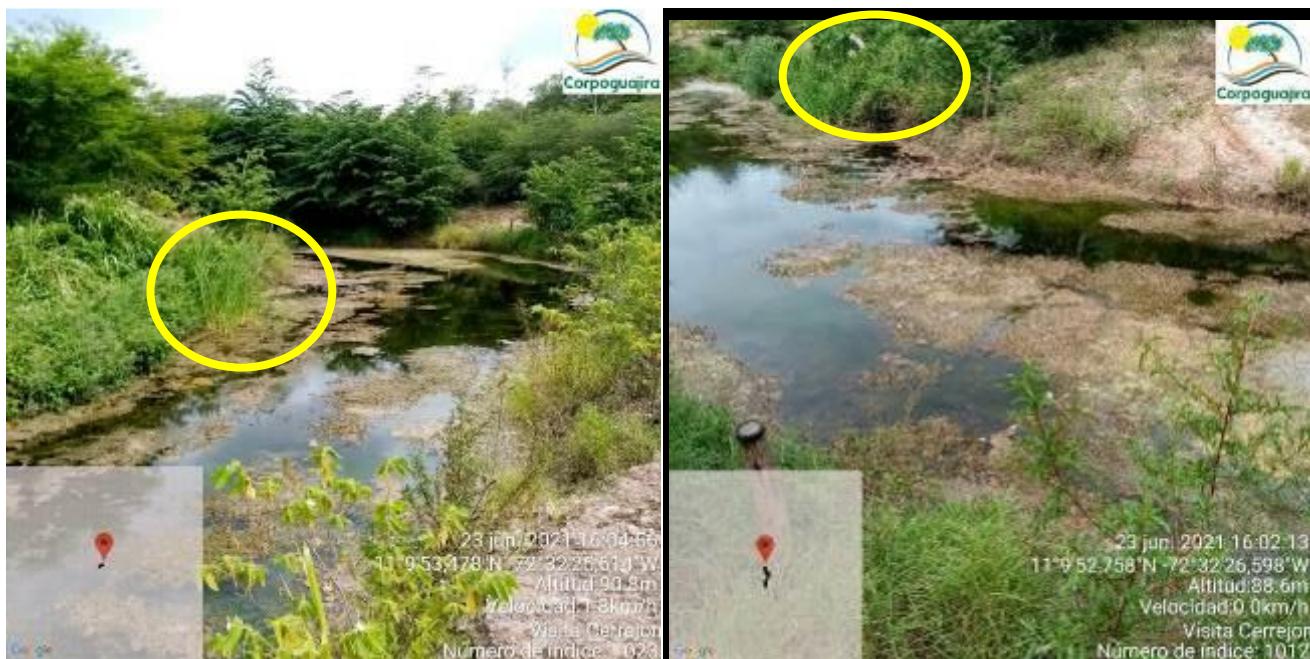
**Fotografías No. 34 y 35. Presencia de Enea en el nuevo cauce del arroyo Bruno** (Fuente: CORPOGUAJIRA 2021)

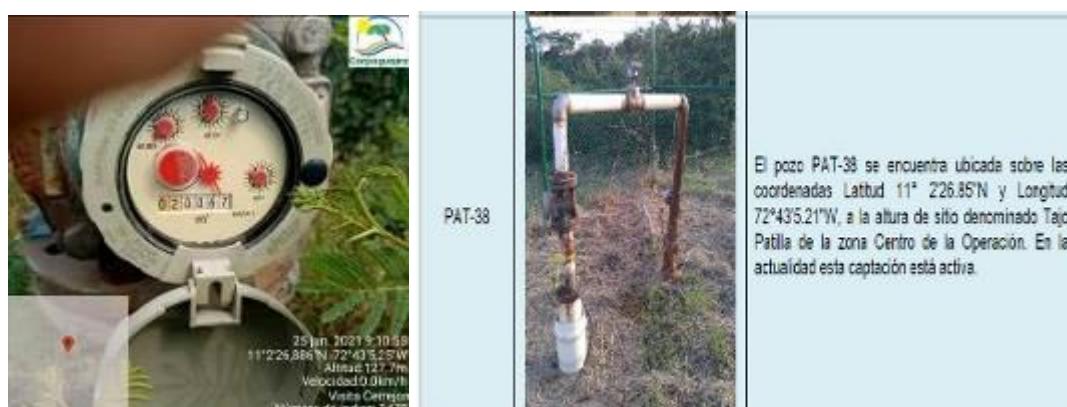
Fotografías No. 36 y 37. Medidor y ubicación Pozo de despresurización PAT -38 (Fuente: CORPOGUAJIRA 2021- Cerrejón 2020)

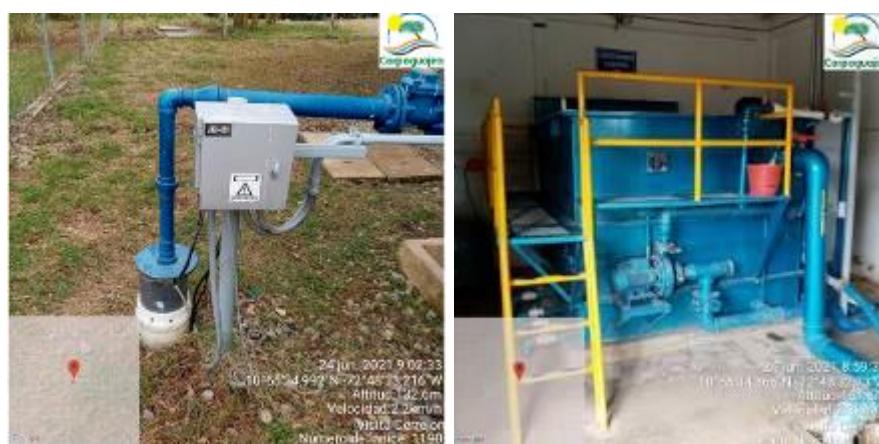
Fotografías No. 38 y 39. Situación Pozo Roche y Planta de Tratamiento. CARBONES DEL CERREJON LIMITED – CERREJON. (Fuente: CORPOGUAJIRA 2021).

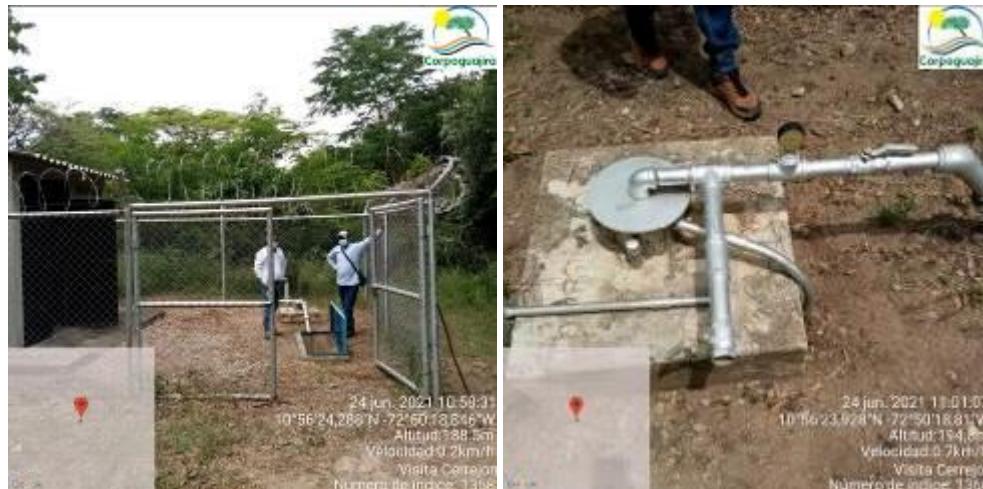
Fotografías No. 40 y 41. Pozo Nuevo Tamaquito y sistema de medición de caudal. (Fuente: CORPOGUAJIRA 2021).

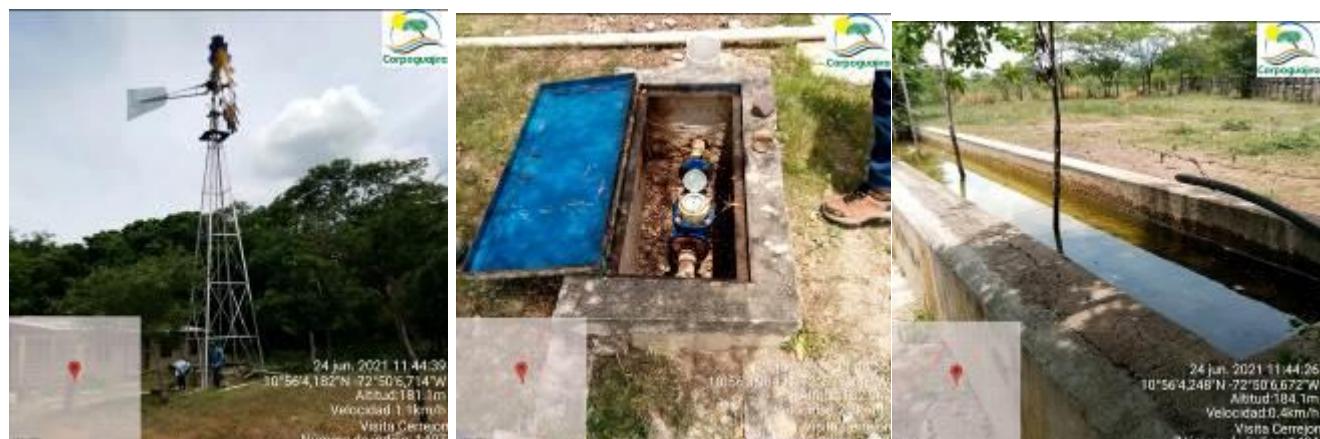
Fotografías No. 42 y 43. Pozo Artesano, sistema de medición y Usos del Agua. (Fuente: CORPOGUAJIRA 2021).

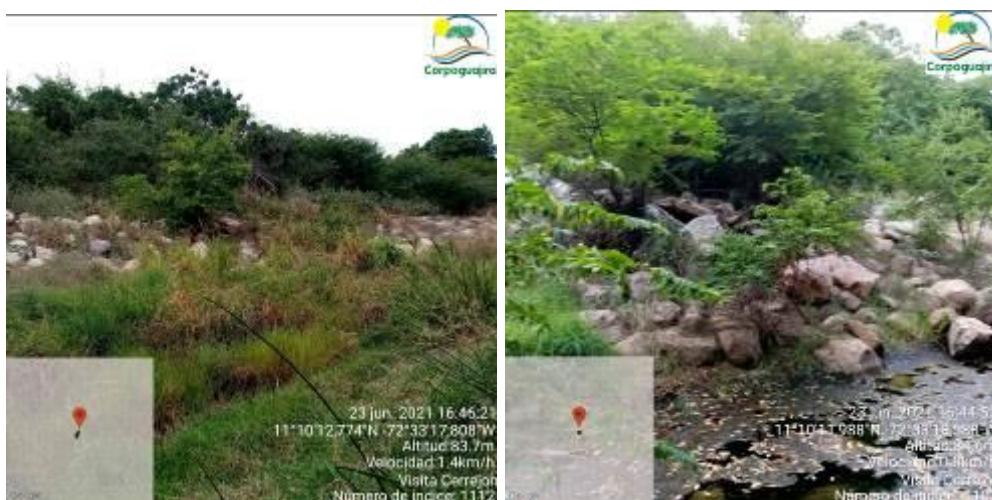
**Fotografías No. 46 y 47.** Ocupación de Cauce Rip Rap en el Nuevo Cauce arroyo Bruno. (Fuente: CORPOGUAJIRA 2021)

En cuanto al segundo (Rip Rap), no presenta deterioros y sigue cumpliendo la función para lo cual fue construido. Sobre Este han nacido varias especies vegetales tal como se observa en las fotografías anteriores.

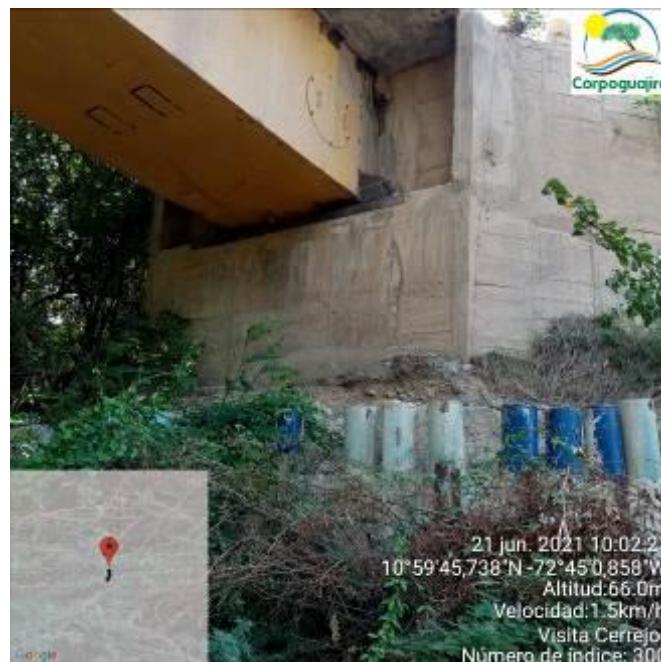
**Fotografía No. 48.** Ocupación de cauce Puente Casa e Tabla – Rio Ranchería.. (Fuente. CORPOGUAJIRA 2021).

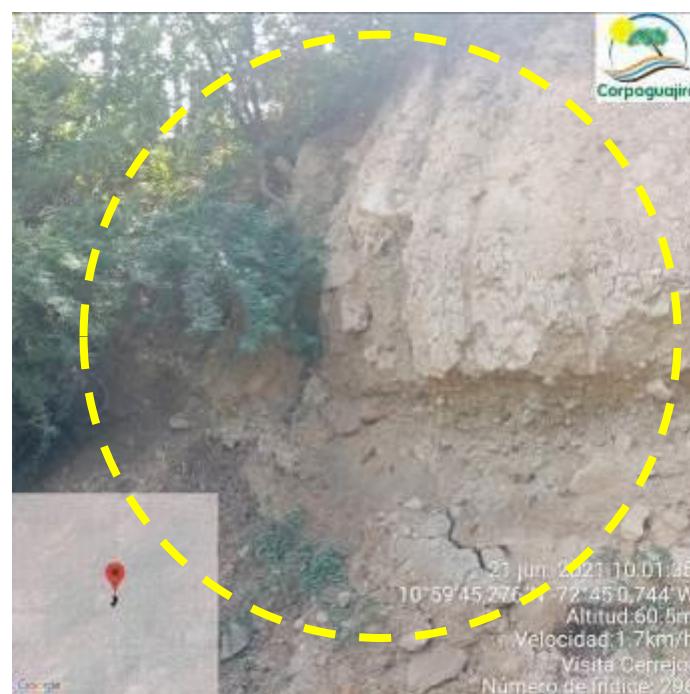
**Fotografía No.50.** Sector erosionado en el borde izquierdo de la vía Cerrejón – papayal a la altura del Puente Casa e Tabla. (Fuente. CORPOGUAJIRA 2021).

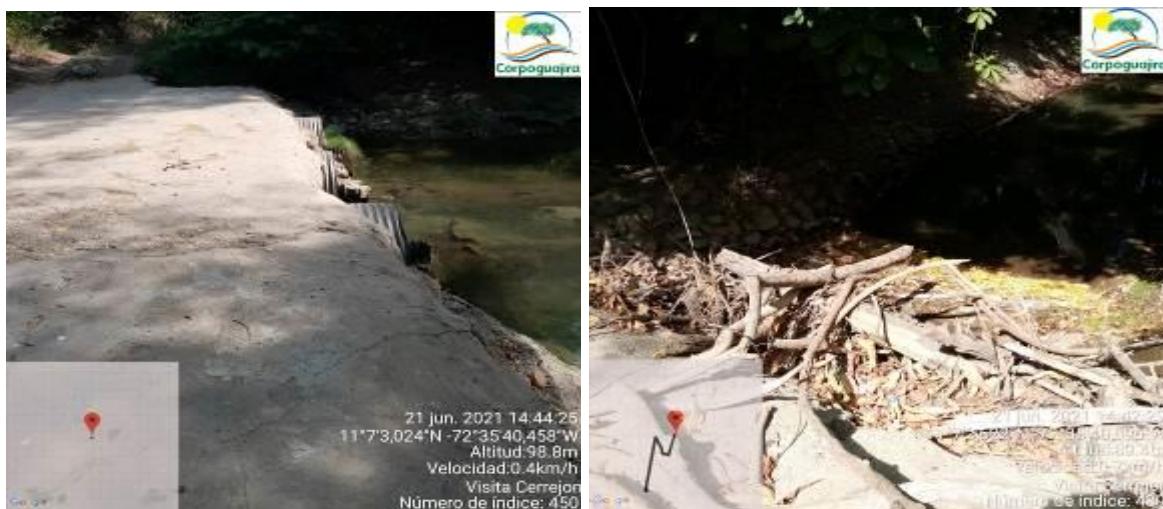
Fotografías No.51 y 52. Batea Arroyo tabaco (Fuente. CORPOQUAJIRA 2021).

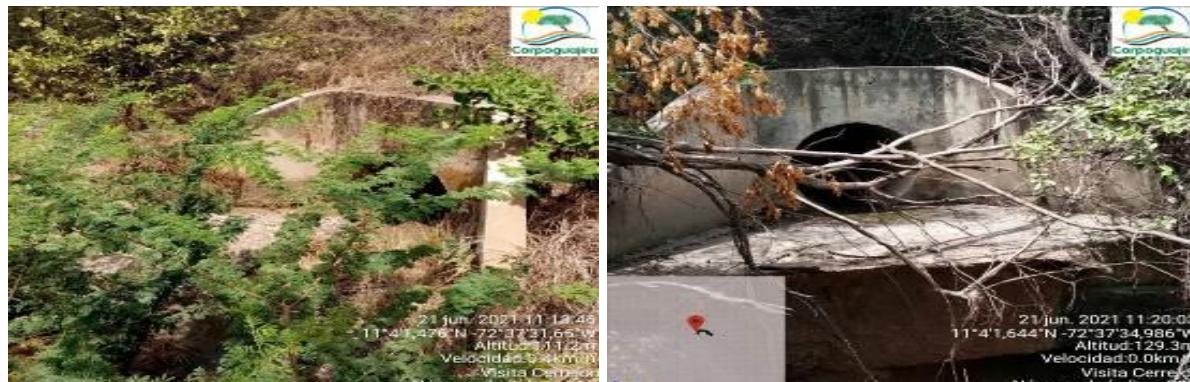
Fotografías No.55 y 56. Alcantarilla con obstrucción en la salida Arroyo La Ceiba (Fuente. CORPOQUAJIRA 2021).

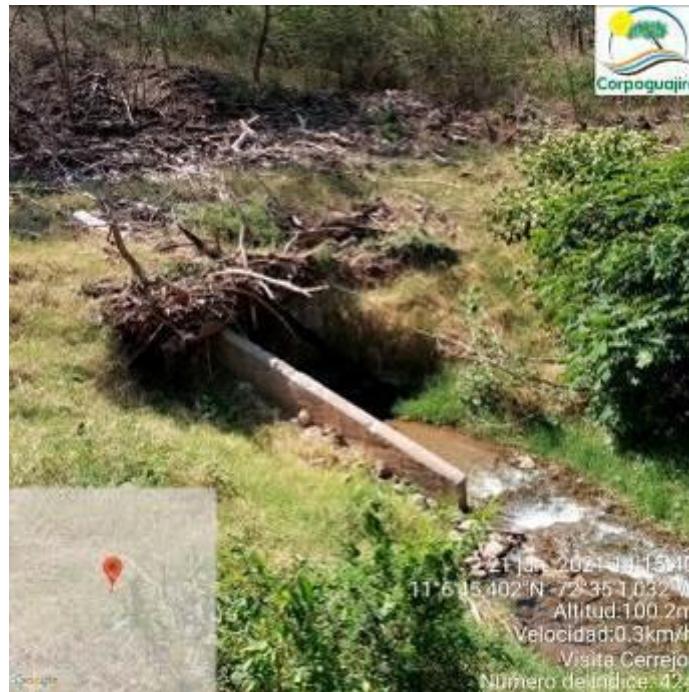
**Fotografía No. 57.** Situación Ocupación de Cauce 2 Arroyo Tabaco. (Fuente CORPOGUAJIRA 2021).

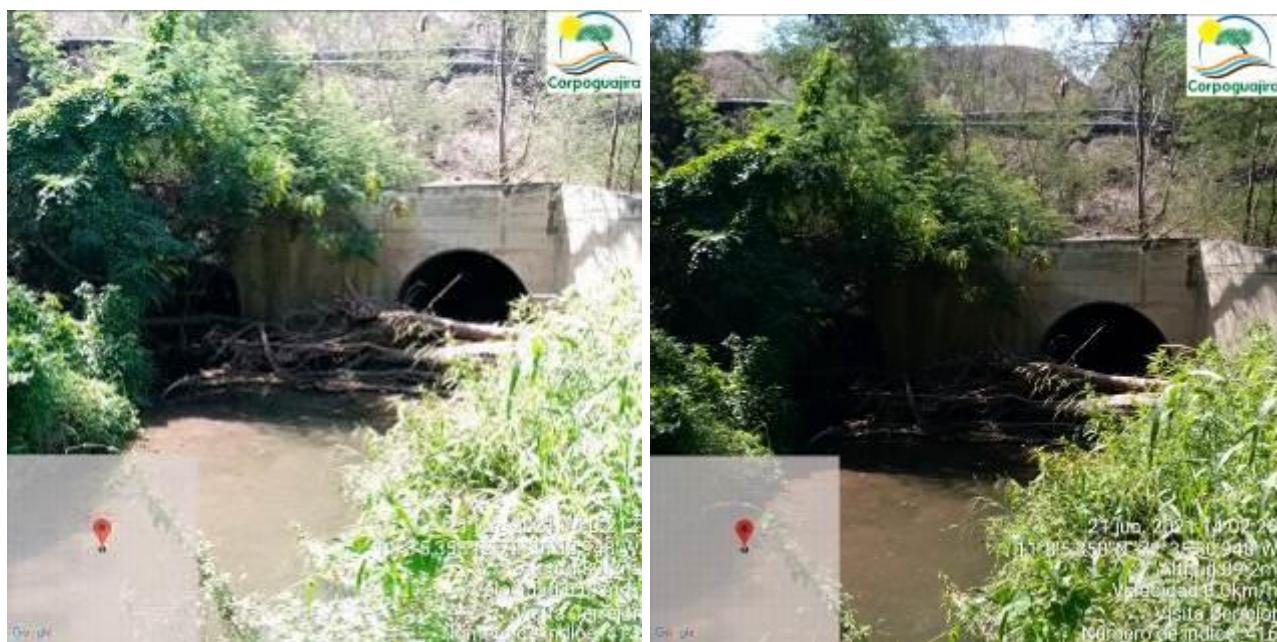
**Fotografías No. 58 y 59.** Situación Ocupación de Cauce Arroyo Tabaco. (Fuente CORPOGUAJIRA 2021).

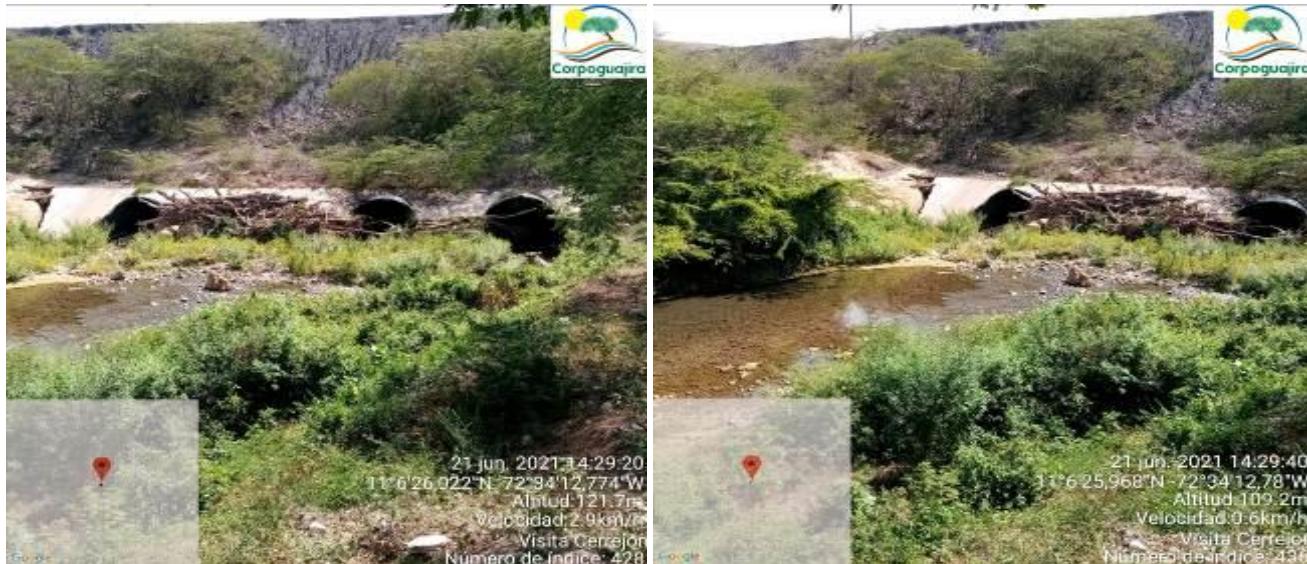
Fotografías No. 60 y 61. Situación Ocupación de Cauco 1 Arroyo Tabaco. (Fuente: CORPOGUAJIRA 2021).

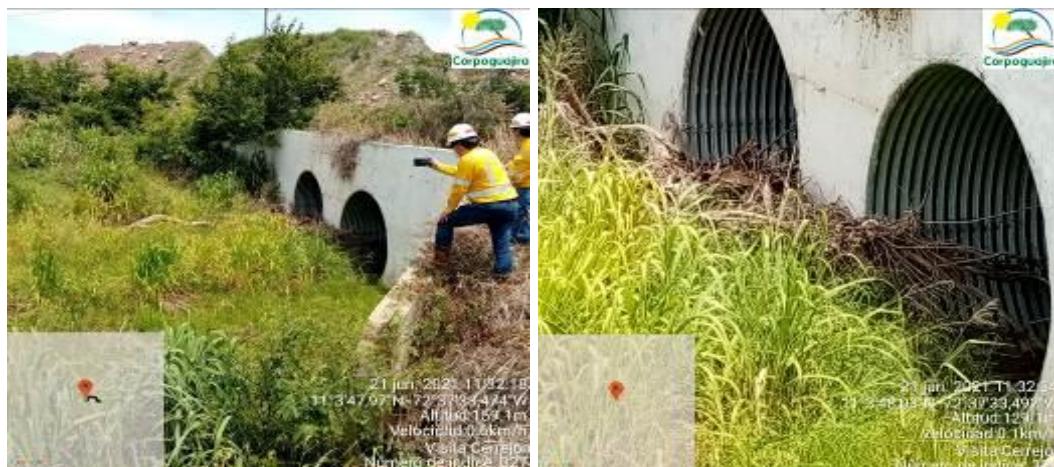
Fotografías No.62 y 63. Situación Ocupación de Cauco Cruce La Ceiba. (Fuente: CORPOGUAJIRA 2021)

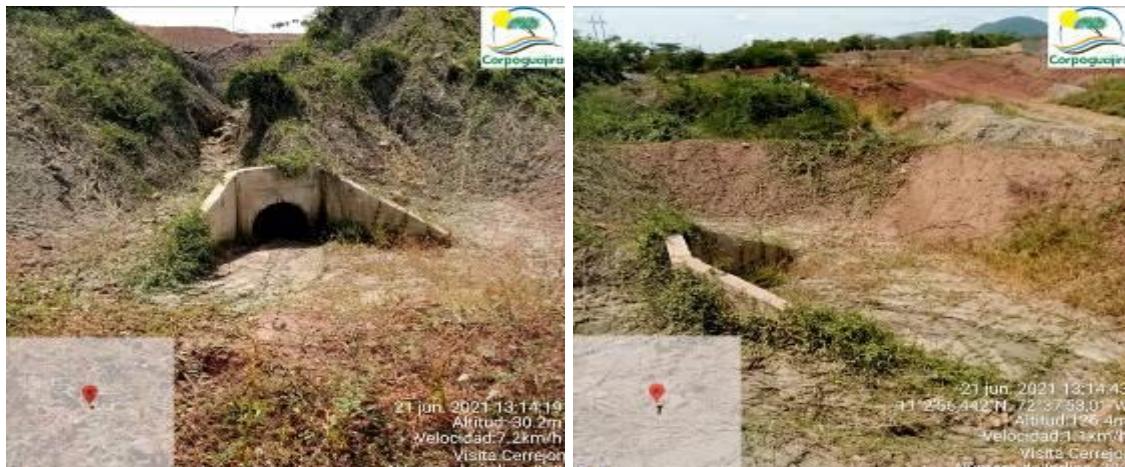
Fotografías No. 64 y 65. Situación Ocupación de Cauco Cruce Arroyo Cequión. (Fuente: CORPOGUAJIRA 2021)

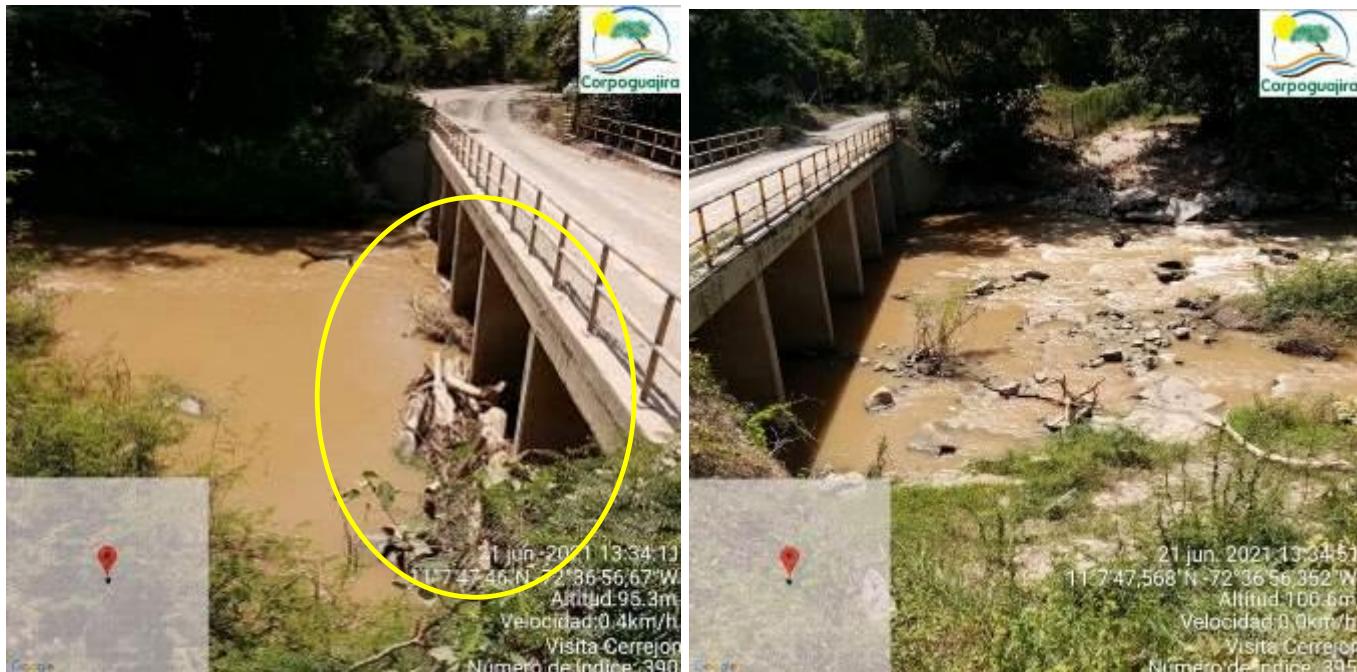
Fotografías No. 66 y 67. Situación Ocupación de Cauce Rio Ranchería. CARBONES DEL CERREJON LIMITED – CERREJON. (Fuente: CORPOGUAJIRA 2021)

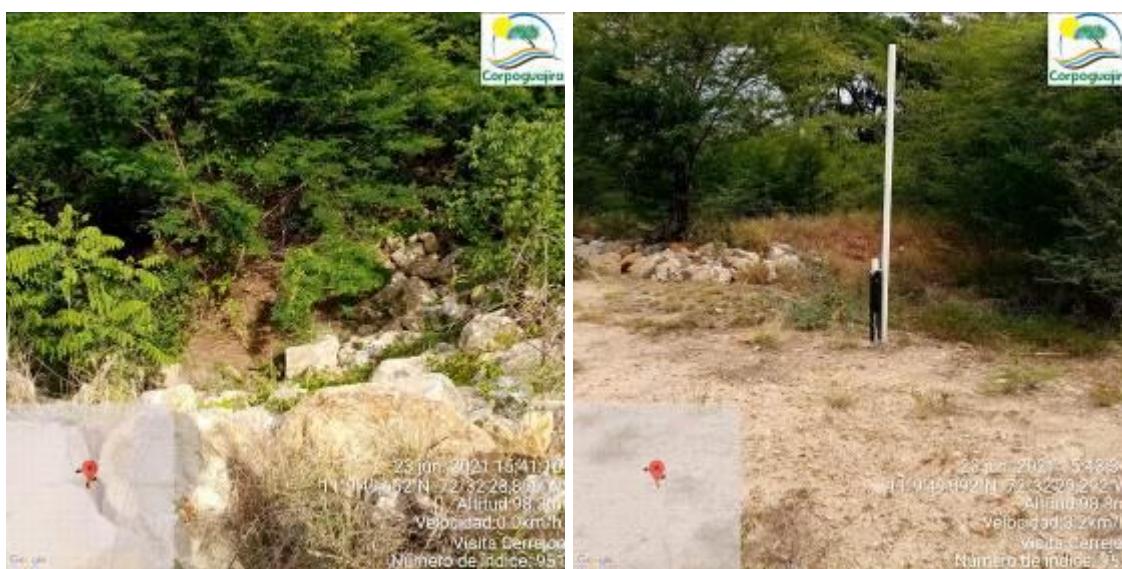
Fotografías No. 68 y 69. Situación Ocupación de Cauce Arroyo Bruno. CARBONES DEL CERREJON LIMITED – CERREJON. (Fuente: CORPOGUAJIRA 2021)

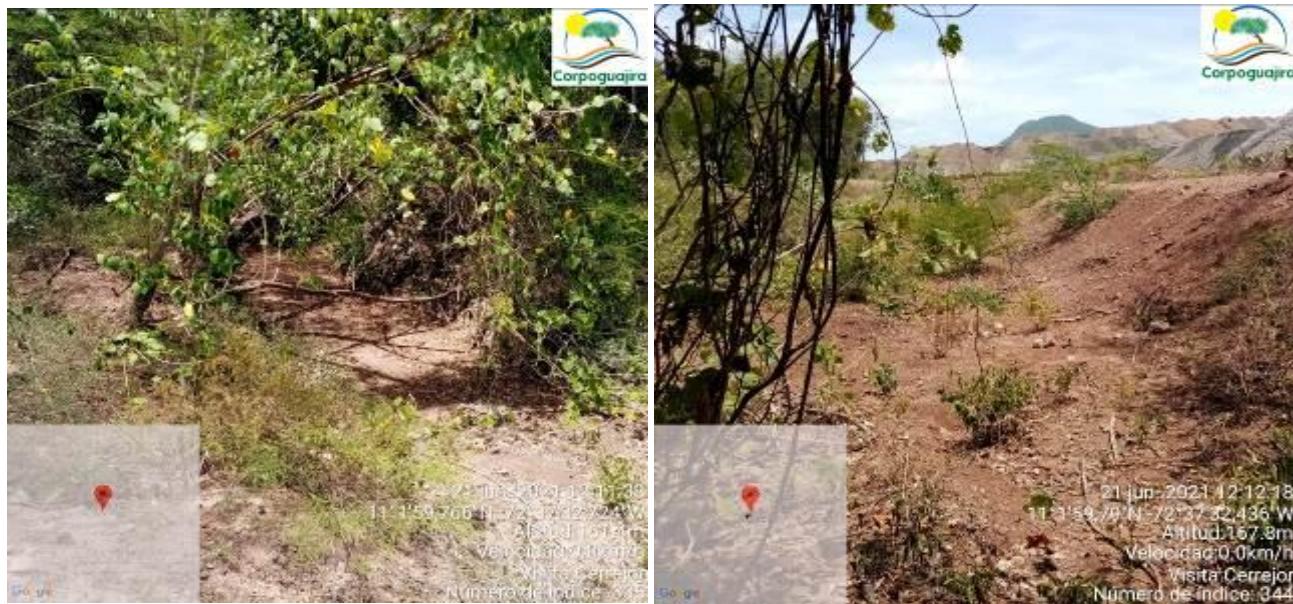
**Fotografías No. 70 y 71.** Punto donde se conecta el arroyo Cequión con el canal que comunica al arroyo Los Estados. CARBONES DEL CERREJON LIMITED – CERREJON. (Fuente: CORPOGUAJIRA 2021)

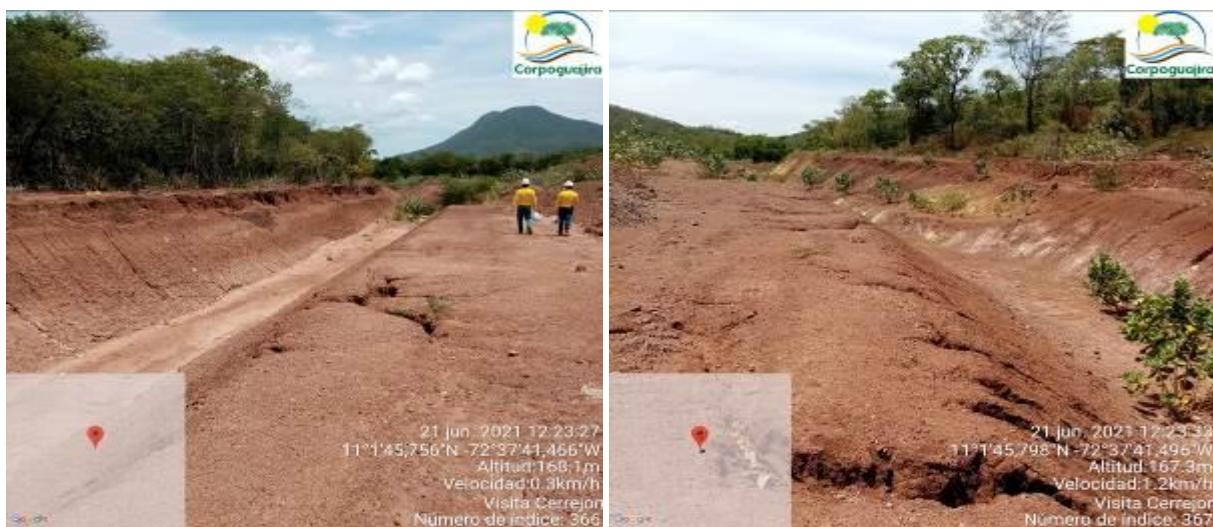
**Fotografías No. 72 y 73.** Canal que conecta al arroyo Cequión con el arroyo Los Estados (presencia de surcos y pequeñas cárcavas en los taludes). CARBONES DEL CERREJON LIMITED – CERREJON. (Fuente: CORPOGUAJIRA 2021)

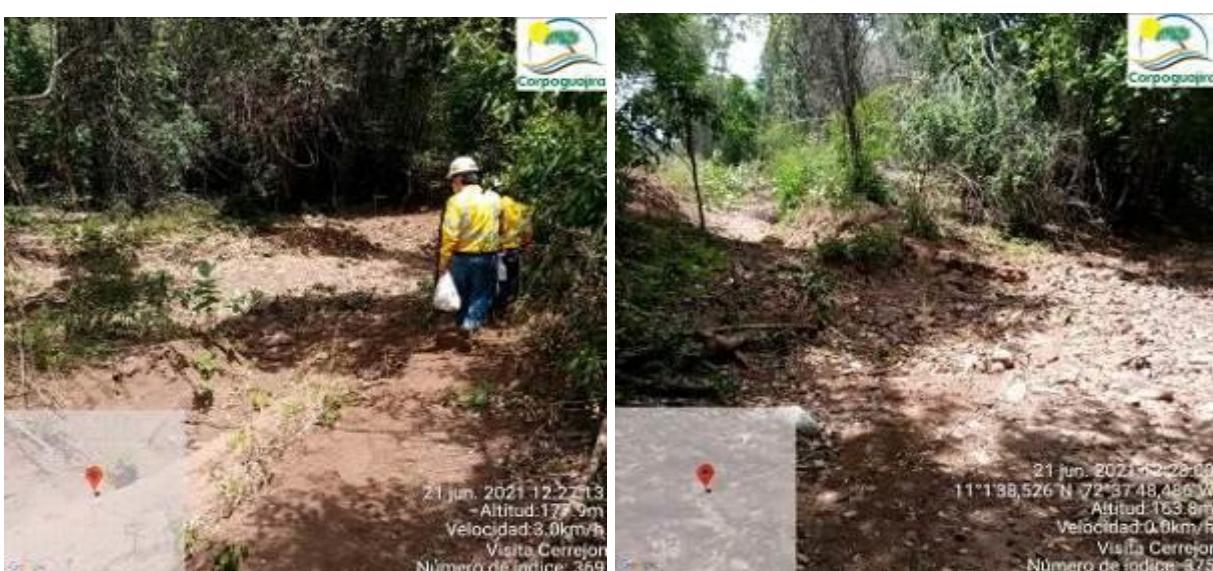
**Fotografías No. 74 y 75.** Punto de conexión del canal con el arroyo Los Estados. CARBONES DEL CERREJON LIMITED – CERREJON. (Fuente: CORPOGUAJIRA 2021)

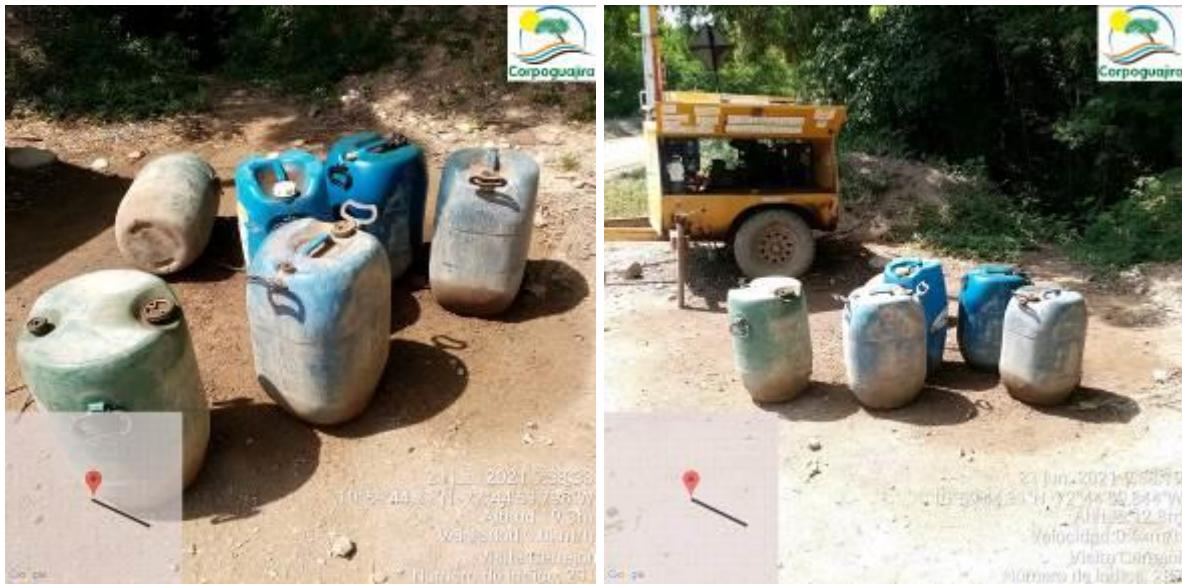
Fotografías No. 76 y 77. Derrame de combustible al suelo cerca del Puente casa de Tabla – Río Ranchería (Fuente: CORPOGUAJIRA 2021)

- Recoger el suelo contaminado por hidrocarburos que se encuentra muy cerca del Puente Casa Tabla (río Ranchería) y llevarlo al centro de acopio de residuos peligrosos para su posterior tratamiento, igualmente, realizar las obras necesarias a fin de eliminar fugas y/o derrames de combustible hacia el suelo.

5. Recoger el suelo contaminado por hidrocarburos que se encuentra muy cerca del Puente Casa Tabla (río Ranchería) y llevarlo al centro de acopio de residuos peligrosos para su posterior tratamiento, igualmente, realizar las obras necesarias a fin de eliminar fugas y/o derrames de combustible hacia el suelo.

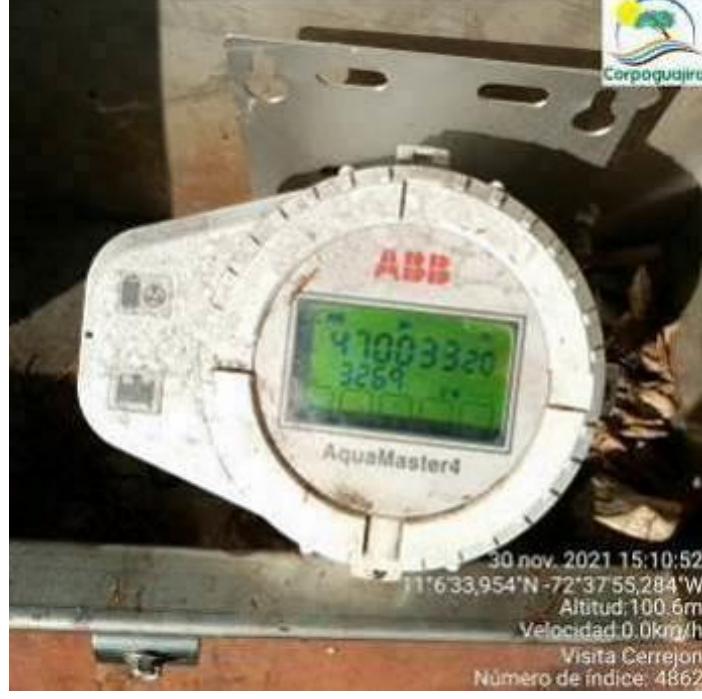
**Fotografía No.11.** Medidor de Caudal dañado Captación de Agua Calaguala. CARBONES DEL CERREJON LIMITED – CERREJON.. (Fuente: CORPOGUAJIRA Nov 2021).

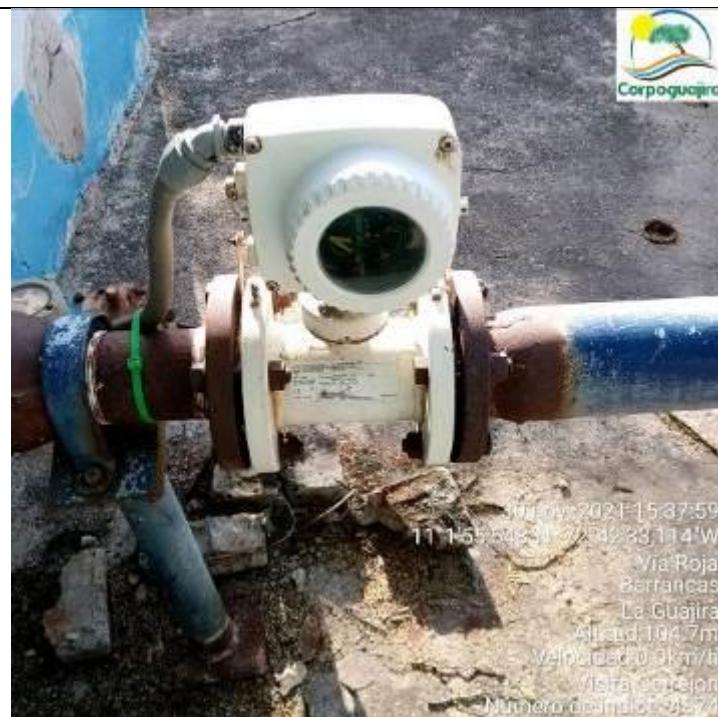
**Fotografía No. 12.** Medidor de Caudal dañado -Captación Carbocal. CARBONES DEL CERREJON LIMITED – CERREJON. (Fuente: CORPOGUAJIRA Nov 2021).

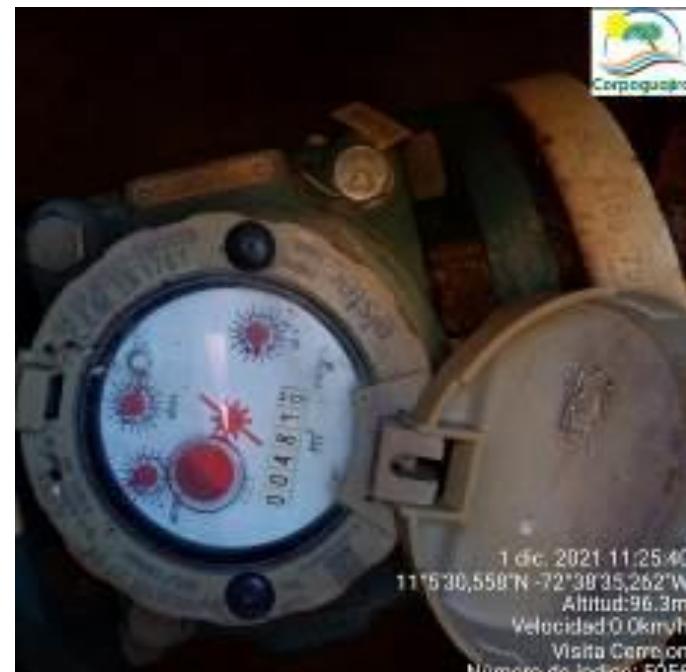
**Fotografía No. 13.** Medidor de Caudal en Pozo Profundo No. 9. CARBONES DEL CERREJON LIMITED – CERREJON.. (Fuente: CORPOGUAJIRA Dic 2021)

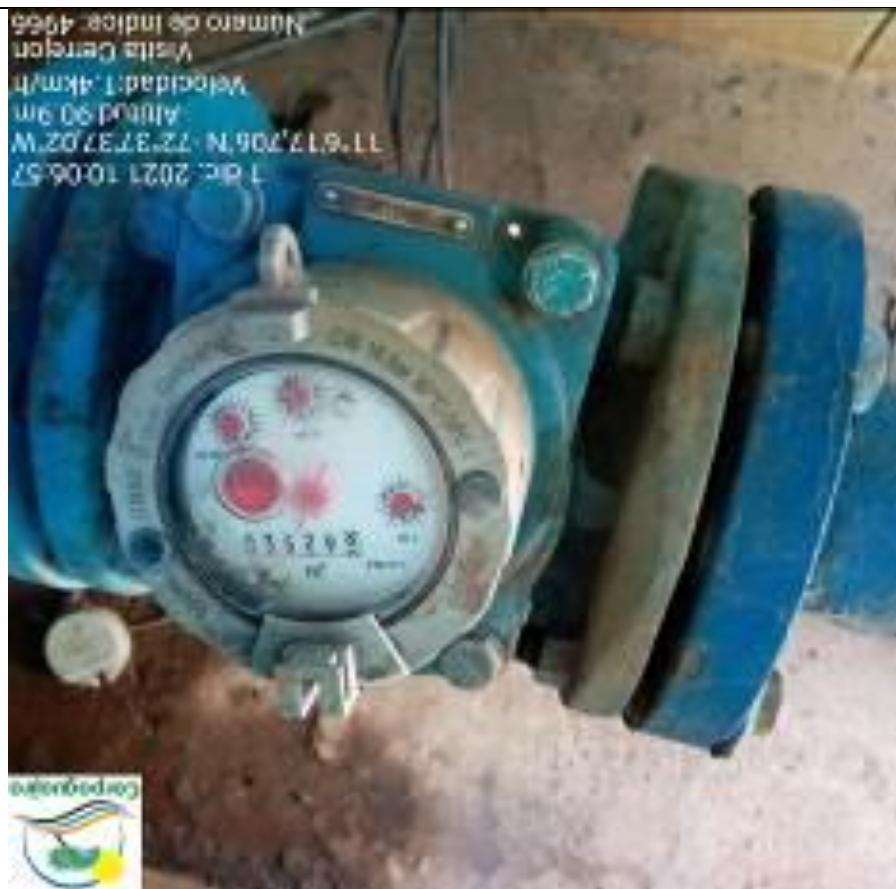
**Fotografía No.14.** Medidor de Caudal y Volumen en Pozo No. 13. CARBONES DEL CERREJON LIMITED – CERREJON.(Fuente: CORPOGUAJIRA Dic 2021)

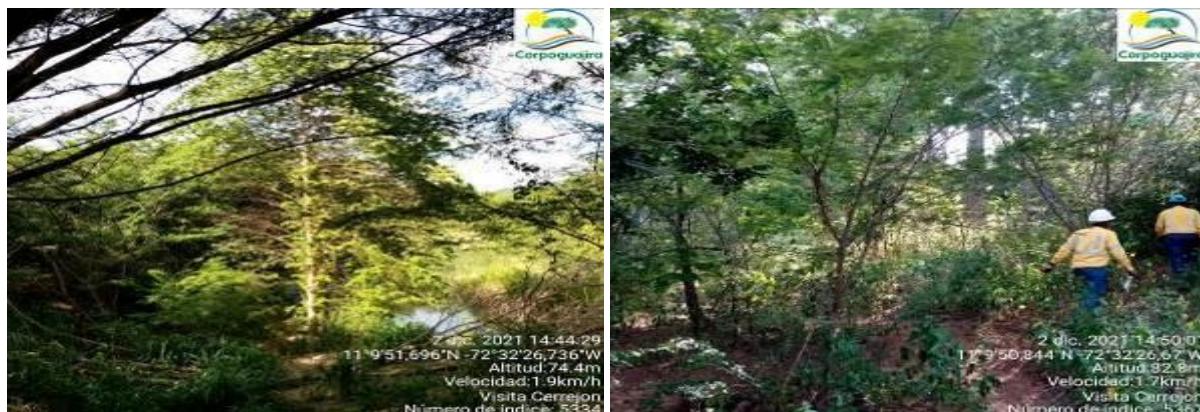
Fotografías No 24 a 25. Estado de la Revegetalización en el Arroyo Bruno. CARBONES DEL CERREJON LIMITED – CERREJON. (Fuente: CORPOGUAJIRA Dic 2021)
