**AUTO N° 257**  
**(27 de abril de 2022)**

**“POR MEDIO DEL CUAL SE REALIZA UN REQUERIMIENTO POR SEGUIMIENTO AMBIENTAL Y SE DICTAN OTRAS DISPOSICIONES”**

**Informe de seguimiento INT-1795 de 6/9/2021**

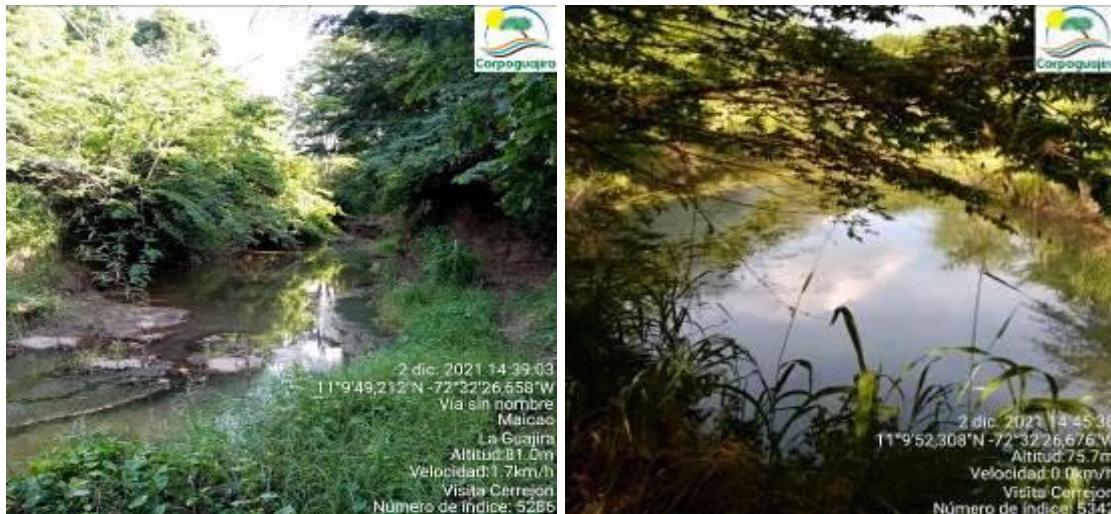
**Fotografías 26 a 27.** Inicio nuevo cauce K+0 – Arroyo Bruno con flujo de agua (Fuente: CORPOGUAJIRA Dic 2021)

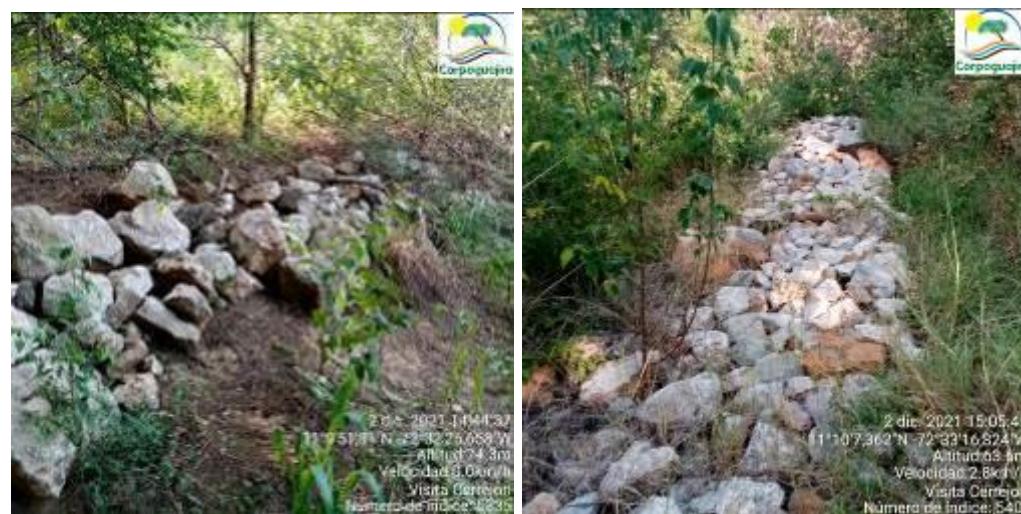
**Fotografías No. 28 ay 29.** Obras de control de erosión en el nuevo cauce del arroyo -. CARBONES DEL CERREJON LIMITED – CERREJON. (Fuente: CORPOGUAJIRA Dic 2021)

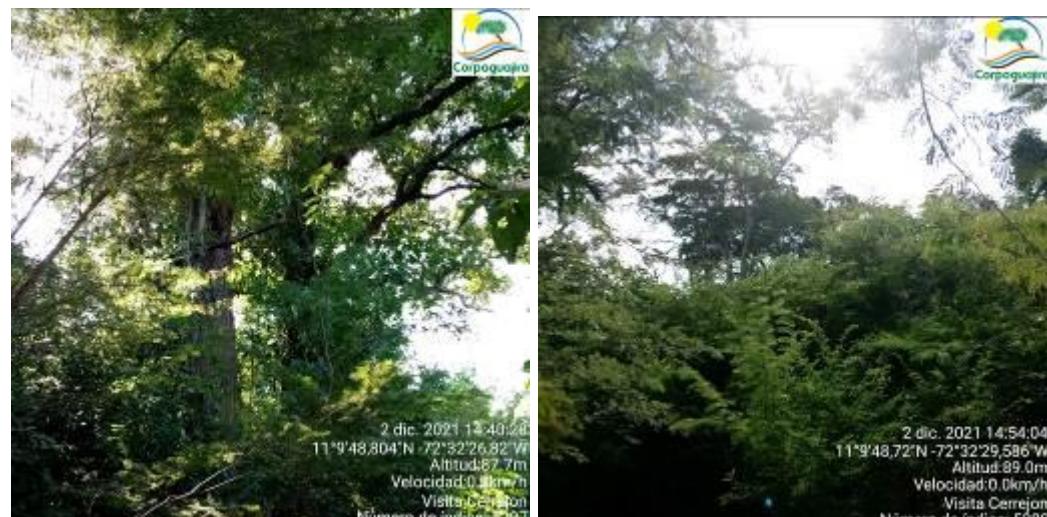
**Fotografías No. 30 a 31.** Antiguo cauce arroyo Bruno en el KO +0 – Zona actualmente con vegetación en el cauce - CARBONES DEL CERREJON LIMITED – CERREJON. (Fuente: CORPOGUAJIRA 2021)

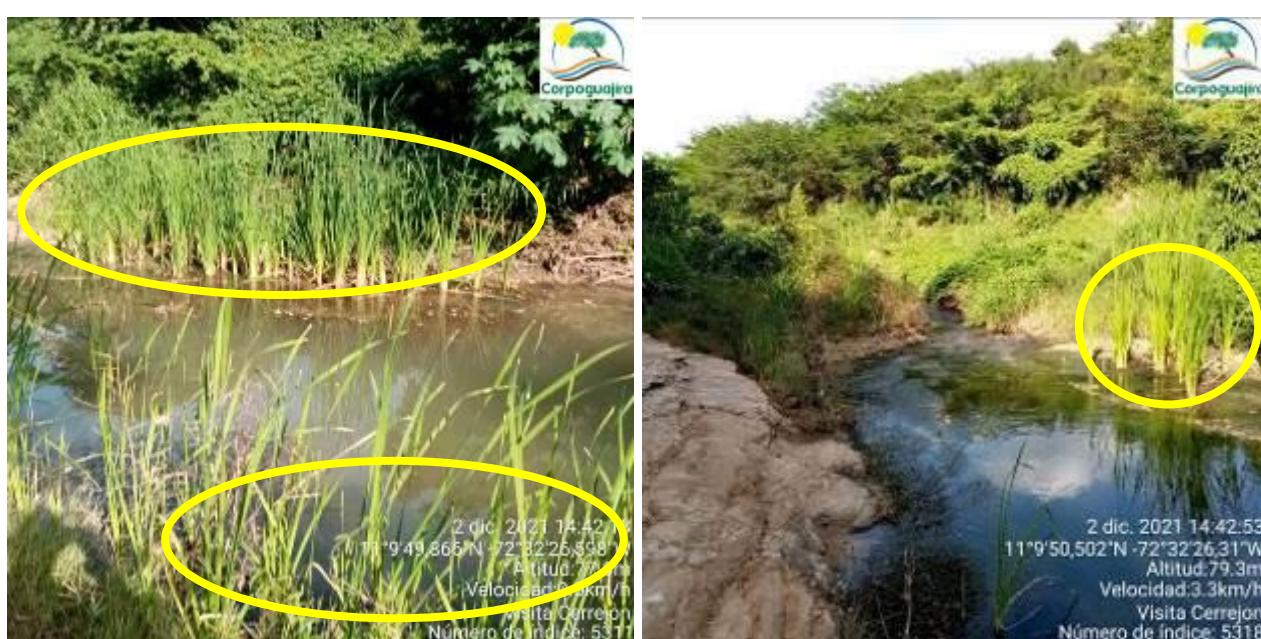
**Fotografías No. 33 a 34.** Presencia de Enea en el nuevo cauce del arroyo Bruno (Fuente: CORPOQUAJIRA Dic 2021)

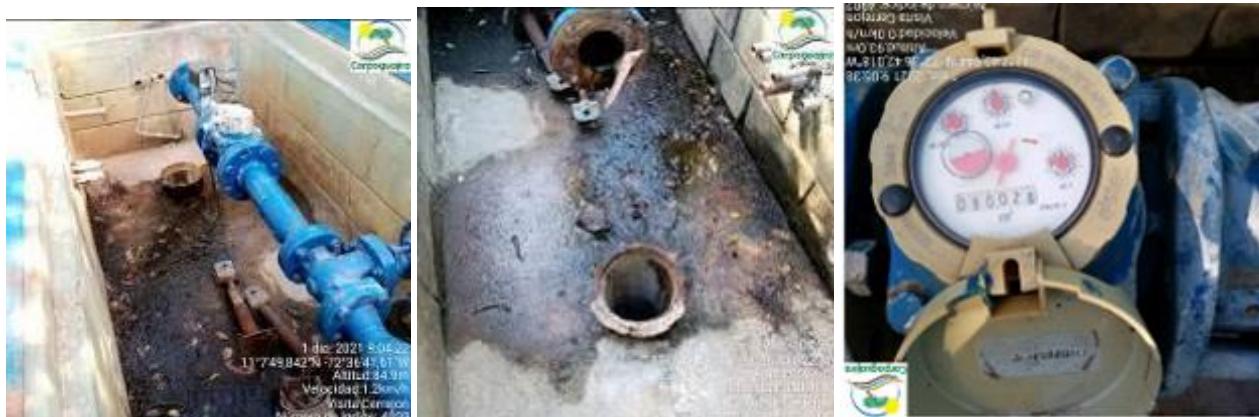
Fotografías No. 35 a 37. Estado del Pozo 17 (Fuente: CORPOQUAJIRA Dic 2021)

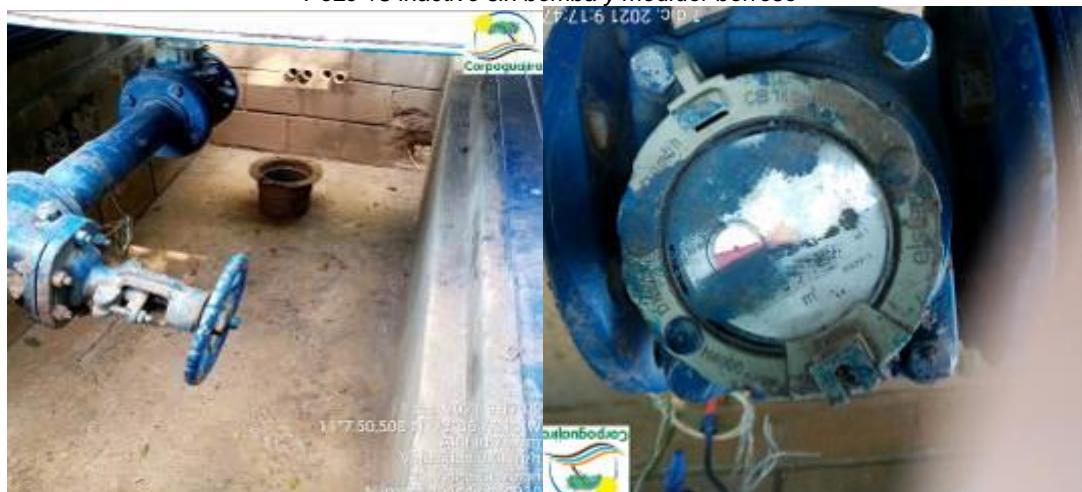
Fotografías No. 38 a 39. Estado del Pozo 18 (Fuente: CORPOQUAJIRA Dic 2021)

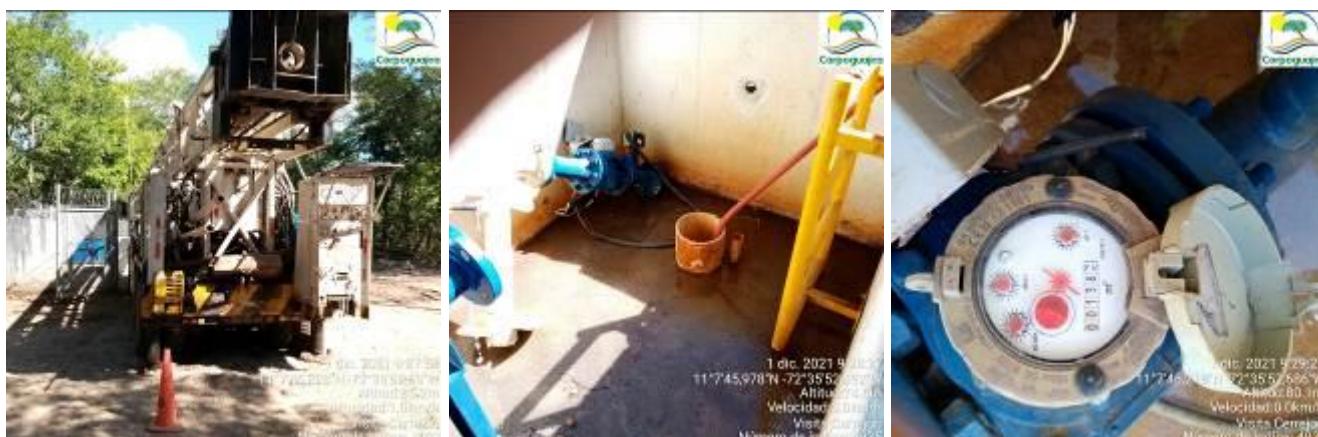
Fotografías No. 40 a 42. Estado del Pozo 19 (Fuente: CORPOQUAJIRA Dic 2021)

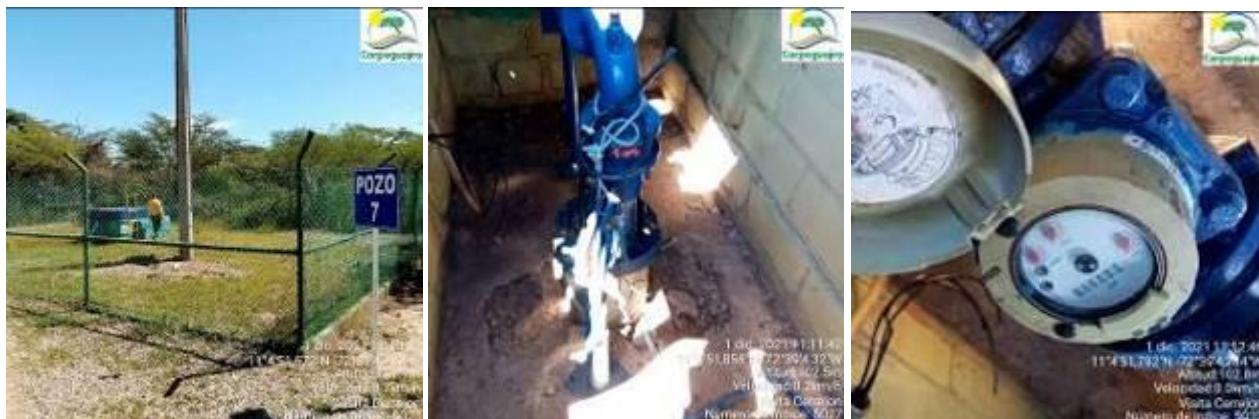
Fotografías No. 43 a 45. Estado del Pozo 7 (Fuente: CORPOGUAJIRA Dic 2021)

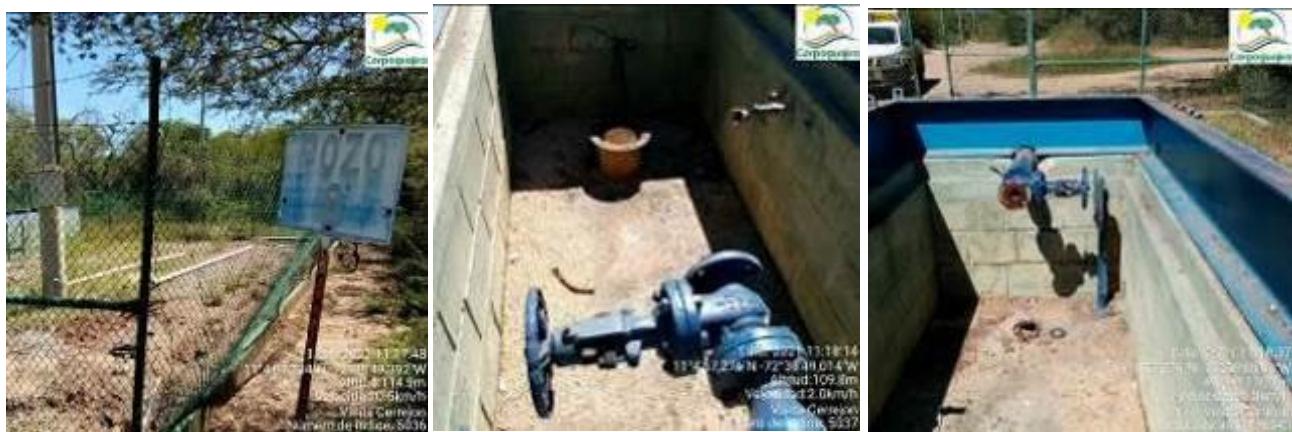
Fotografías No. 46 a 48. Estado del Pozo 8 (Fuente: CORPOGUAJIRA Dic 2021)

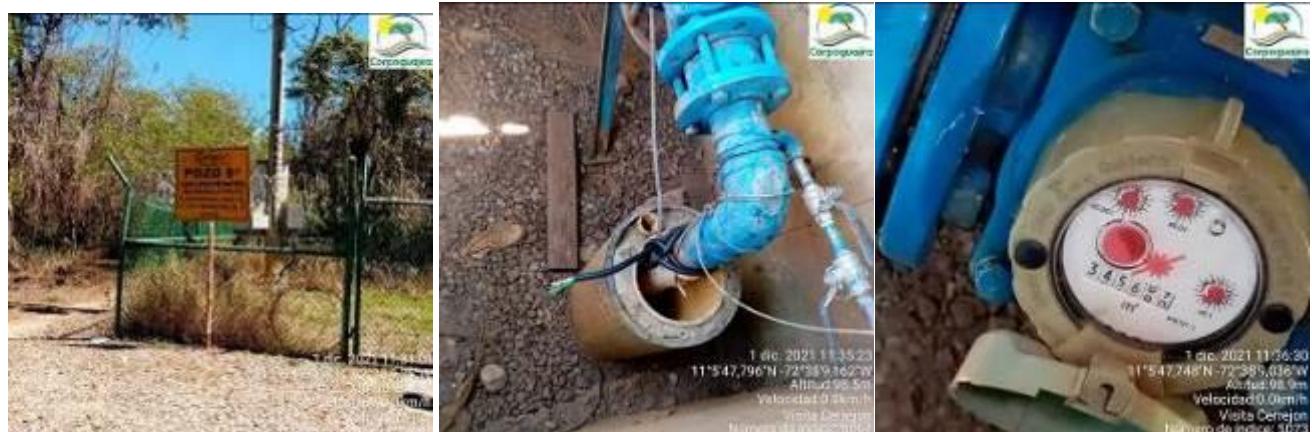
Fotografías No. 49 a 51. Estado del Pozo 9A (Fuente: CORPOGUAJIRA Dic 2021)

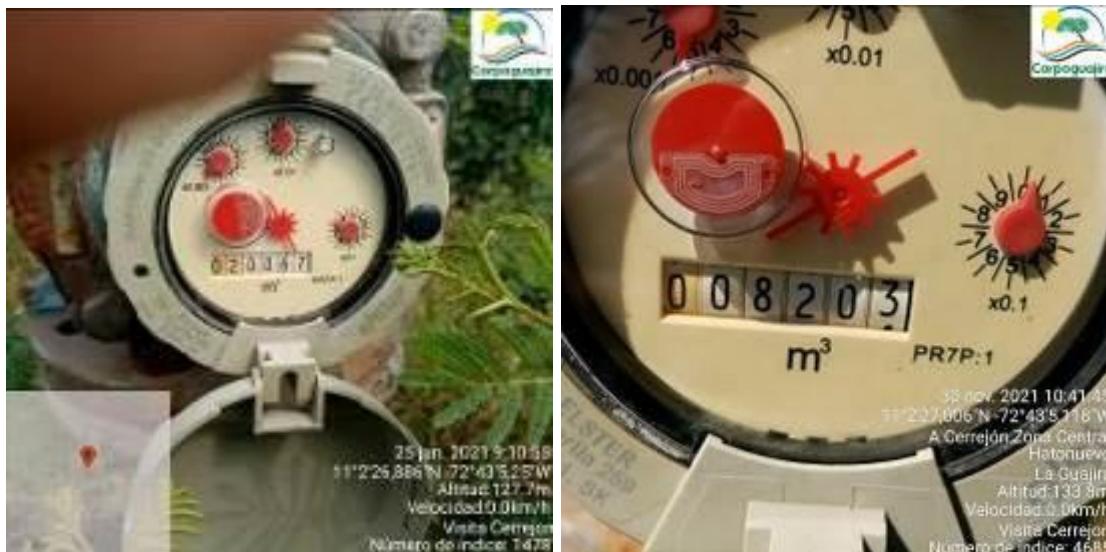
Fotografías No. 70 a 71. Medidor y ubicación Pozo de despresurización PAT -38 (Fuente: CORPOGUAJIRA 2021- Cerrejón 2020)

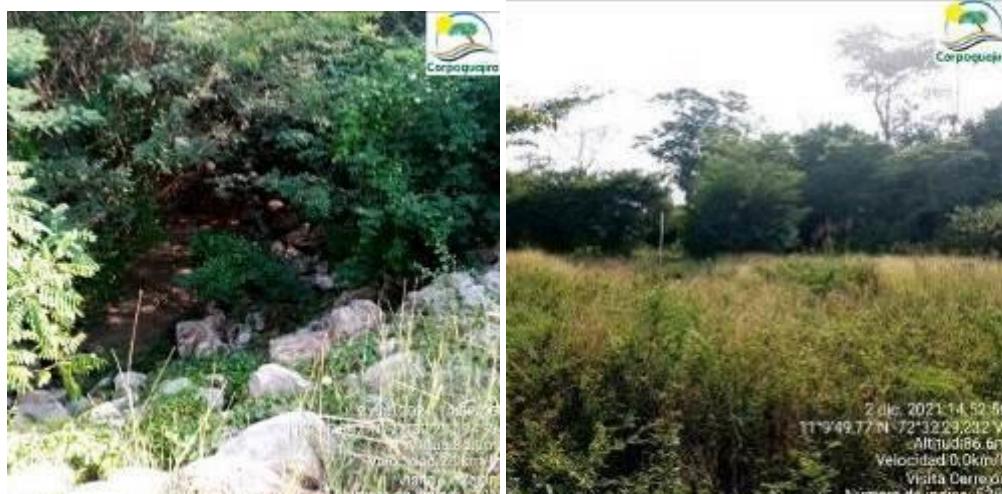
Fotografías No. 72 a 73. Labores de Siembra de Gramíneas sobre el Relleno (Ocupación de Cauce Permanente Antiguo Cauce Arroyo Bruno). CARBONES DEL CERREJON LIMITED – CERREJON. (Fuente: CORPOGUAJIRA 2021).

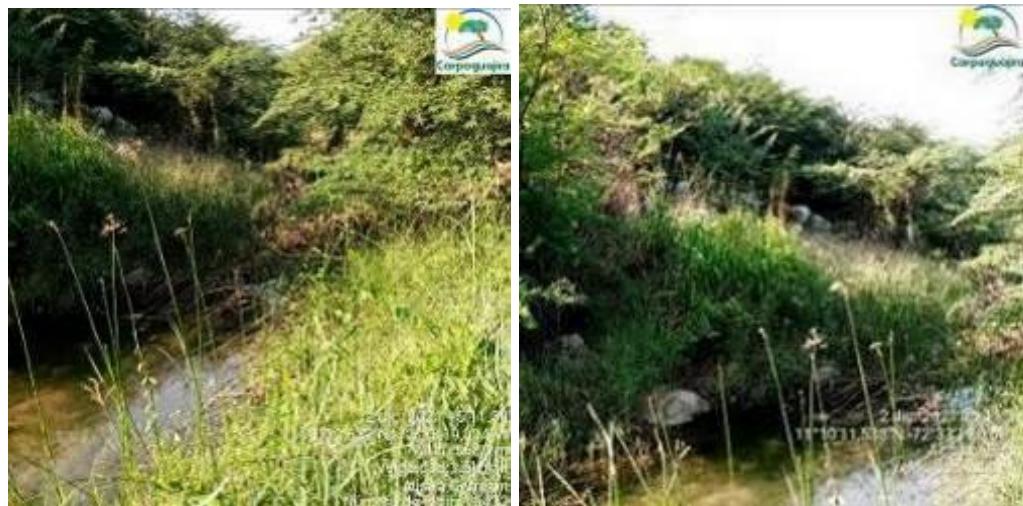
**Fotografías No. 74 y 75.** Ocupación de Cauce Rip Rap en el nuevo cauce arroyo Bruno. (Fuente: CORPOGUAJIRA 2021)

En cuanto al segundo (Rip Rap), no presenta deterioros considerables y sigue cumpliendo la función para lo cual fue construido. Sobre Este han nacido varias especies vegetales tal como se observa en las fotografías anteriores.

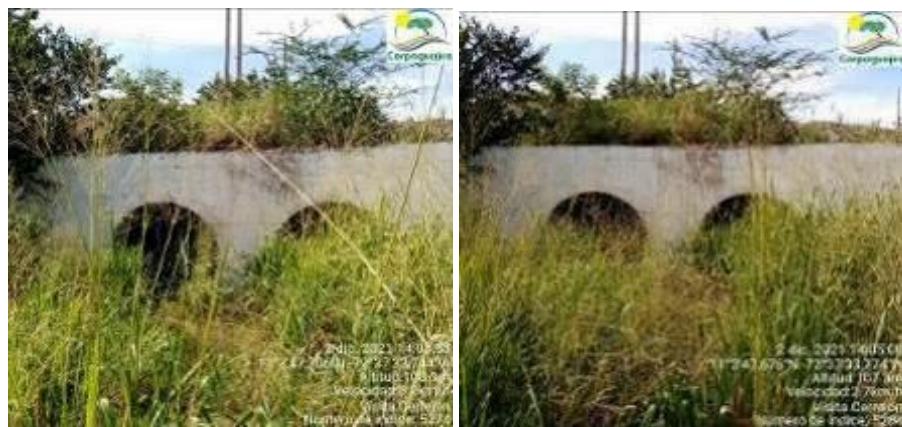
Fotografías No.87 a 88. Situación Ocupación de Cauce Cruce La Ceiba. (Fuente: CORPOGUAJIRA 2021)

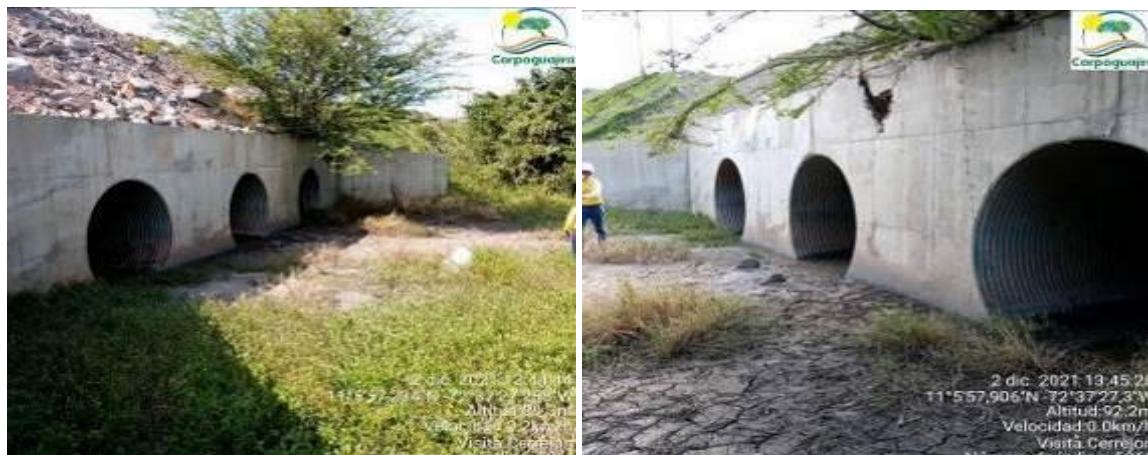
Fotografías No 89 a 90 Situación Ocupación de Cauce Cruce arroyo Caurina. (Fuente: CORPOGUAJIRA 2021)

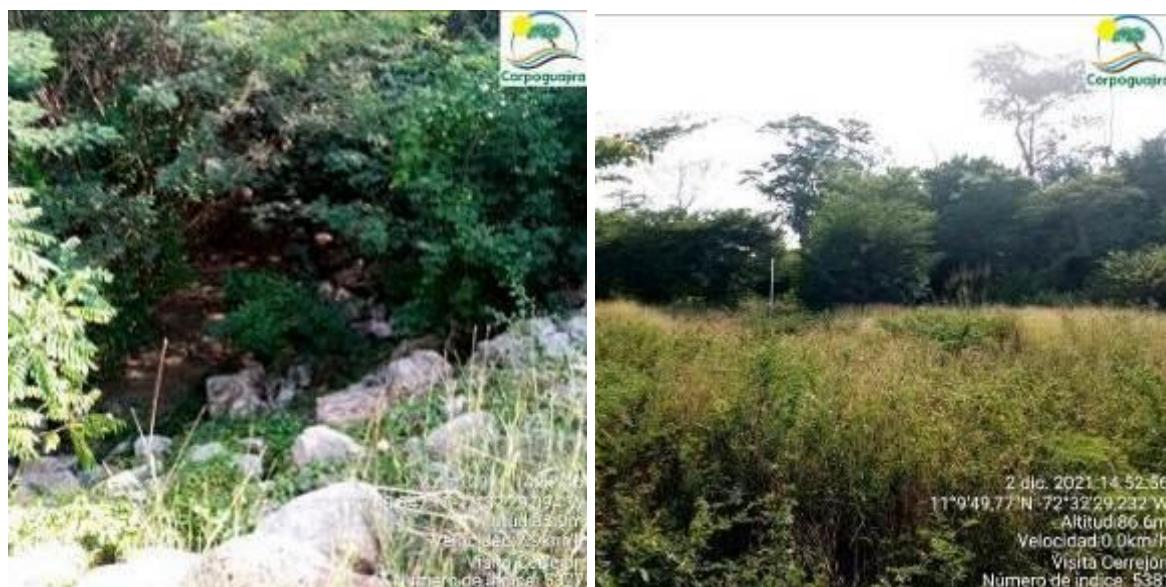
Fotografías No. 92 a 93. Situación Ocupación antiguo Cauce Arroyo Bruno. CARBONES DEL CERREJON LIMITED – CERREJON. (Fuente: CORPOGUAJIRA 2021)

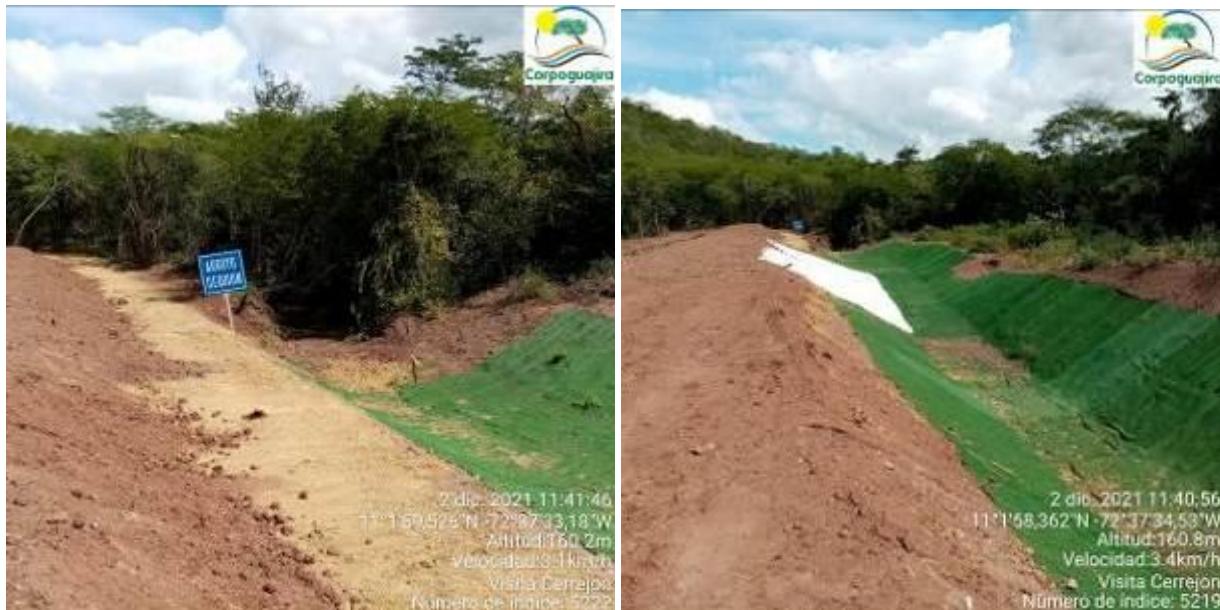
**Fotografías No. 94 a 95.** Punto donde se conecta el arroyo Cequión con el canal que comunica al arroyo Los Estados. CARBONES DEL CERREJON LIMITED – CERREJON. (Fuente: CORPOGUAJIRA 2021)

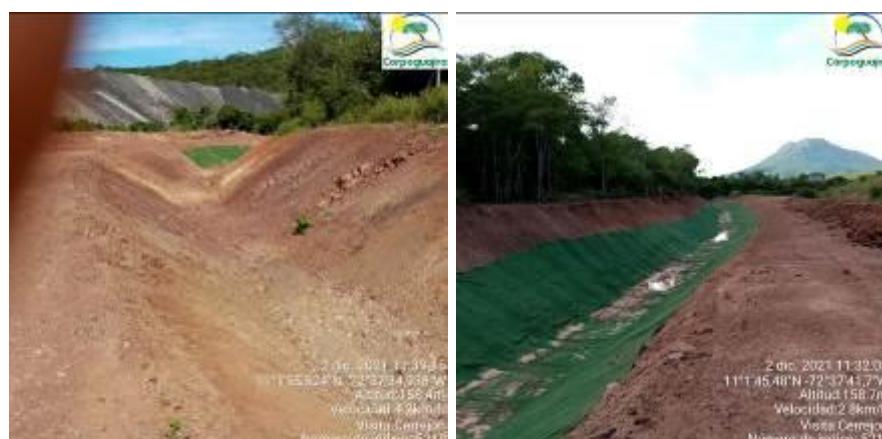
**Fotografías No. 96 a 97.** Estado del Canal que conecta al arroyo Cequión con el arroyo Los Estados CARBONES DEL CERREJON LIMITED – CERREJON. (Fuente: CORPOGUAJIRA 2021)

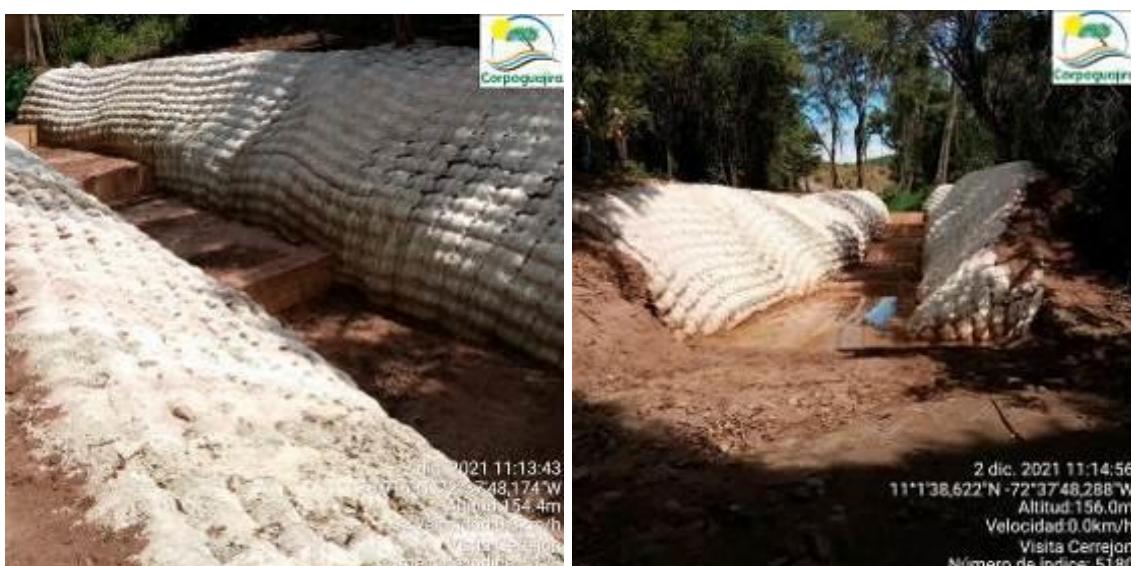
**Fotografías No. 98 a 99.** Obra y Punto de conexión del canal con el arroyo Los Estados. CARBONES DEL CERREJON LIMITED – CERREJON. (Fuente: CORPOGUAJIRA 2021)

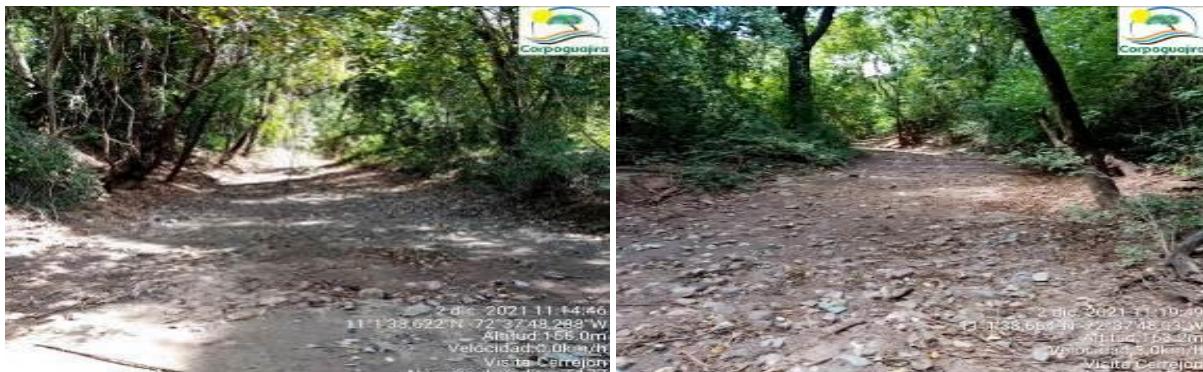
**Fotografías No. 100 a 101.** Estado del cauce del arroyo Los Estados Aguas arriba y aguas abajo del punto de descarga del canal que une al Arroyo Cequión con el arroyo Los Estados. CARBONES DEL CERREJON LIMITED – CERREJON. (Fuente: CORPOGUAJIRA 2021)

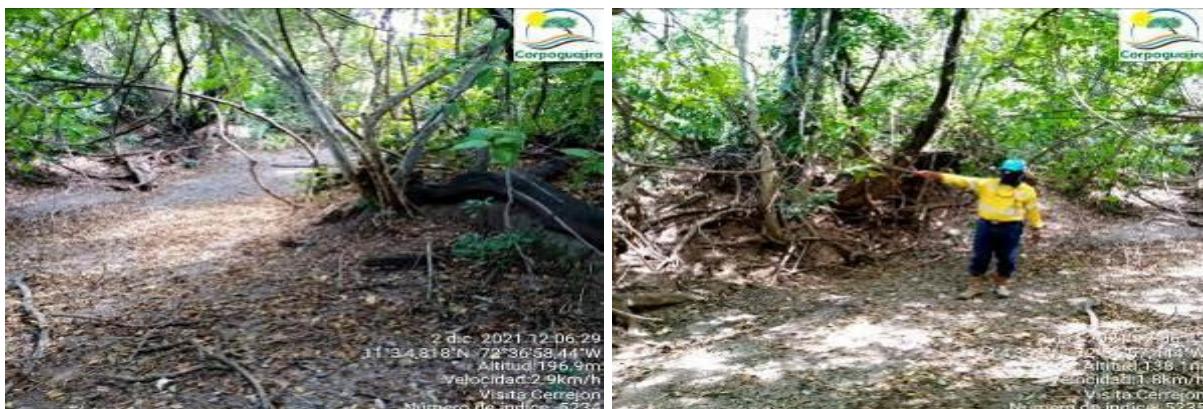
**Fotografías No. 102 a 103.** Sitio de inicio del canal que llevará las aguas del arroyo La Ceiba al arroyo Caurina. CARBONES DEL CERREJON LIMITED – CERREJON. (Fuente: CORPOGUAJIRA 2021)

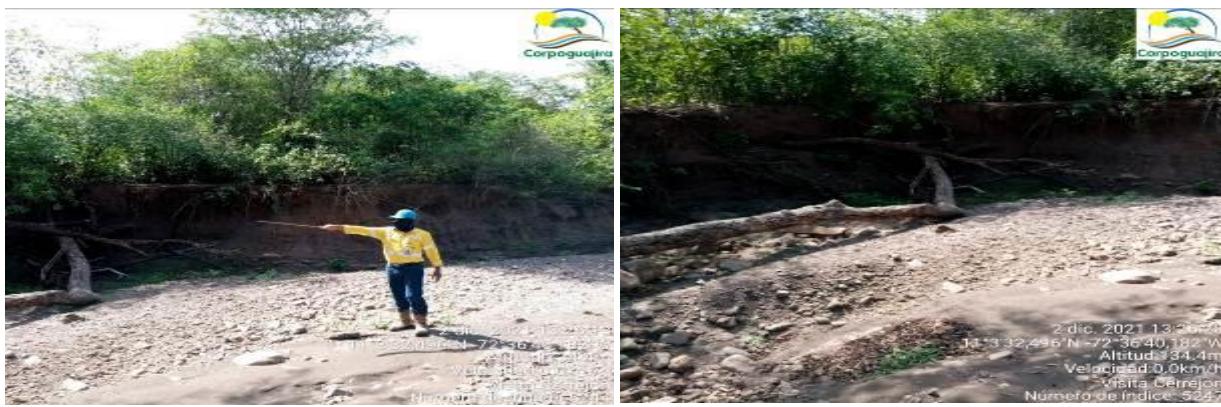
**Fotografías No. 104 a 105.** Sitio donde descargará el arroyo La Ceiba al arroyo Caurina. CARBONES DEL CERREJON LIMITED – CERREJON. (Fuente: CORPOGUAJIRA 2021)

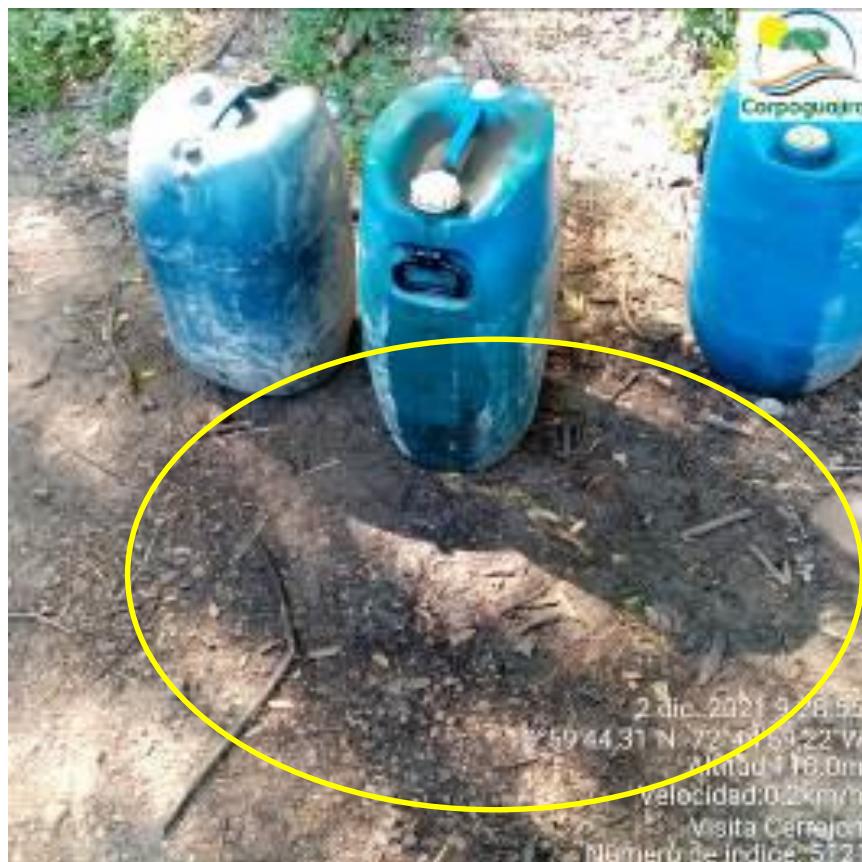
Fotografía No. 118. Derrame de combustible al suelo cerca del Puente casa de Tabla – Río Ranchería (Fuente: CORPOGUAJIRA 2021)

- Recoger el suelo contaminado por hidrocarburos que se encuentra muy cerca del Puente Casa Tabla (río Ranchería) y llevarlo al centro de acopio de residuos peligrosos para su posterior tratamiento, igualmente, realizar las obras necesarias a fin de eliminar fugas y/o derrames de combustible hacia el suelo.

5. Recoger el suelo contaminado por hidrocarburos que se encuentra muy cerca del Puente Casa Tabla (río Ranchería) y llevarlo al centro de acopio de residuos peligrosos para su posterior tratamiento, igualmente, realizar las obras necesarias a fin de eliminar fugas y/o derrames de combustible hacia el suelo.
