AUTO N° 298 (18 de mayo de 2022)

“POR MEDIO DEL CUAL SE REALIZA UN REQUERIMIENTO POR SEGUIMIENTO AMBIENTAL Y SE DICTAN OTRAS DISPOSICIONES”

INT-596 de 15/3/2022:

El 11 de febrero del 2022 se realizó visita de seguimiento a la Licencia Ambiental para el proyecto construcción y operación del relleno sanitario del municipio de Dibulla, otorgada mediante resolución No. 2364 del 28 de noviembre del 2016, modificada por la resolución No. 0189 del 06 de febrero del 2017.

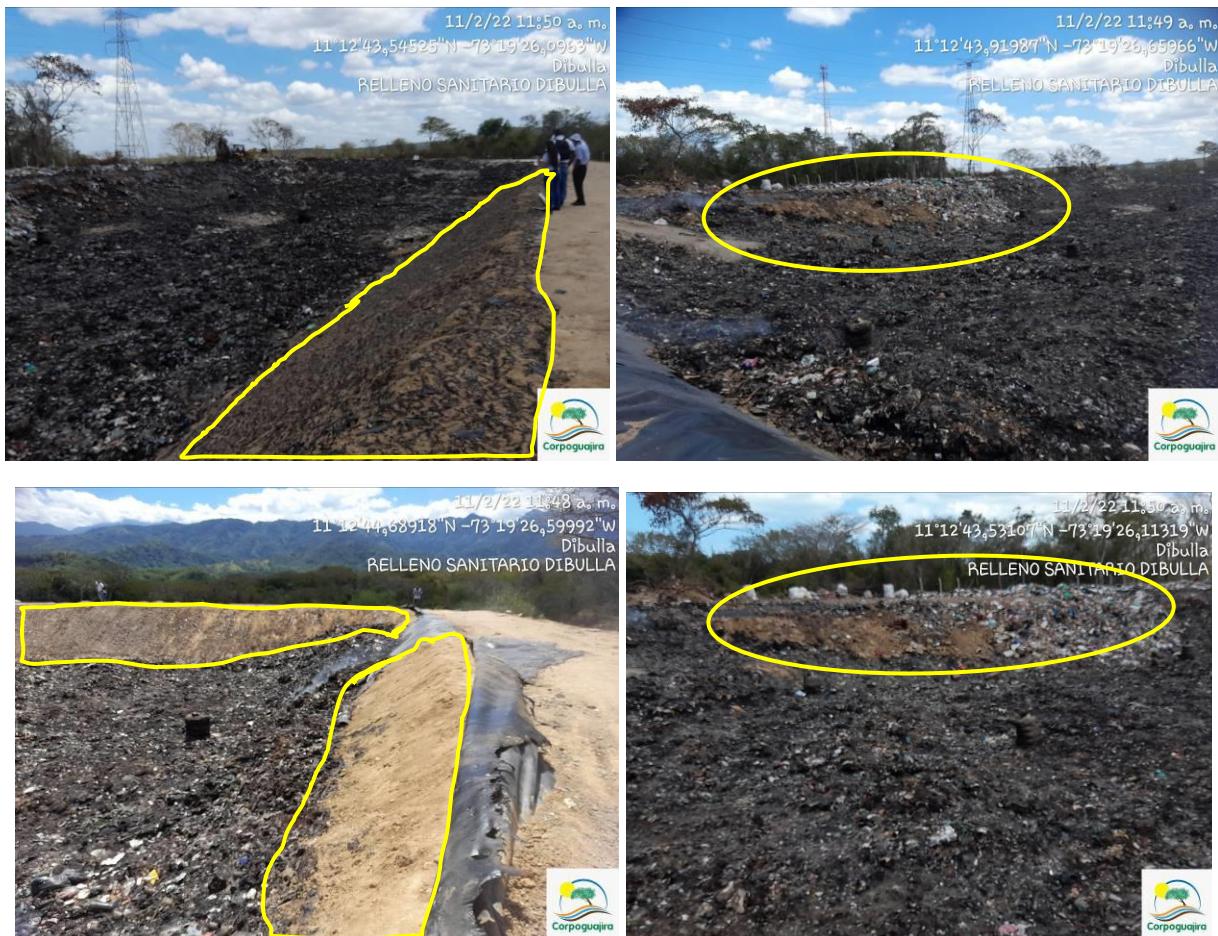
En campo, se hizo recorrido por los alrededores de la celda activa, observando el deterioro de ésta debido a las llamas. Se observa que los residuos que estaban dentro se encontraban incinerados al igual la geomembrana que recubre la celda en especial en los taludes laterales; y en la base del sector oeste la celda donde el nivel de residuos dispuestos eran pocos, la geomembrana podría estar dañada o deteriorada. Esta es una situación que genera un riesgo potencial por infiltración de lixiviados lo que podría causar contaminación al componente edáfico e hídrico. Lo anterior se visibiliza en las fotografías 1, 2, 3 y 4.

Fotos 1, 2, 3 y 4. Residuos sólidos en la Celda en Relleno Sanitario de Dibulla incinerados y geomembrana destruida.
Fecha: 11 de febrero de 2022. Fuente: CORPOGUAJIRA

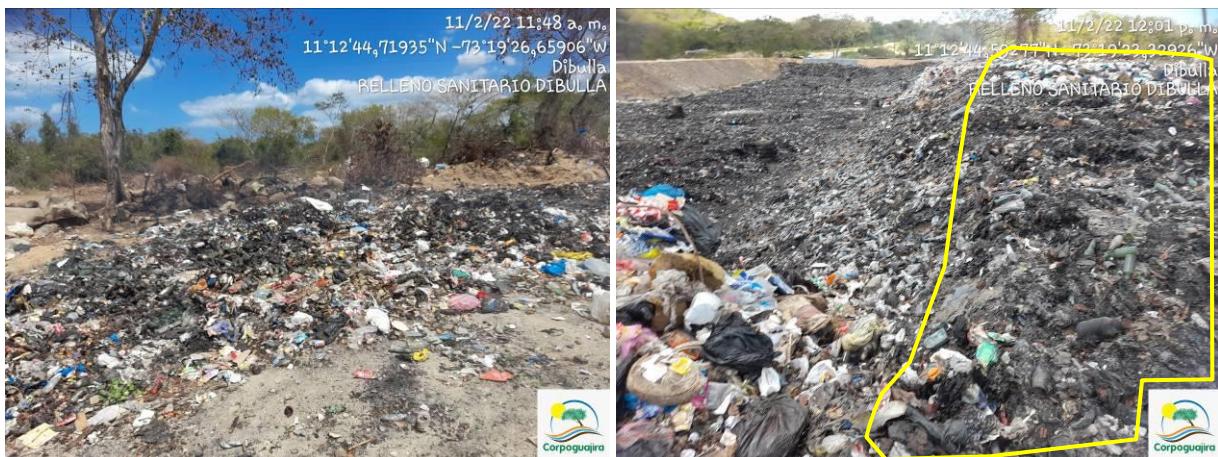
Durante el recorrido también se pudo apreciar que los residuos sólidos se venían disponiendo con anterioridad al incendio por fuera de la celda en el sector norte y este, esto se evidencia debido a que se encontró residuos incinerados en estos sectores, tal como se aprecia en las fotografías 5 y 6.

Fotos 5 y 6. Residuos sólidos dispuestos e incinerados por fuera de la Celda en Relleno Sanitario de Dibulla.
Fecha: 11 de febrero de 2022. Fuente: CORPOGUAJIRA

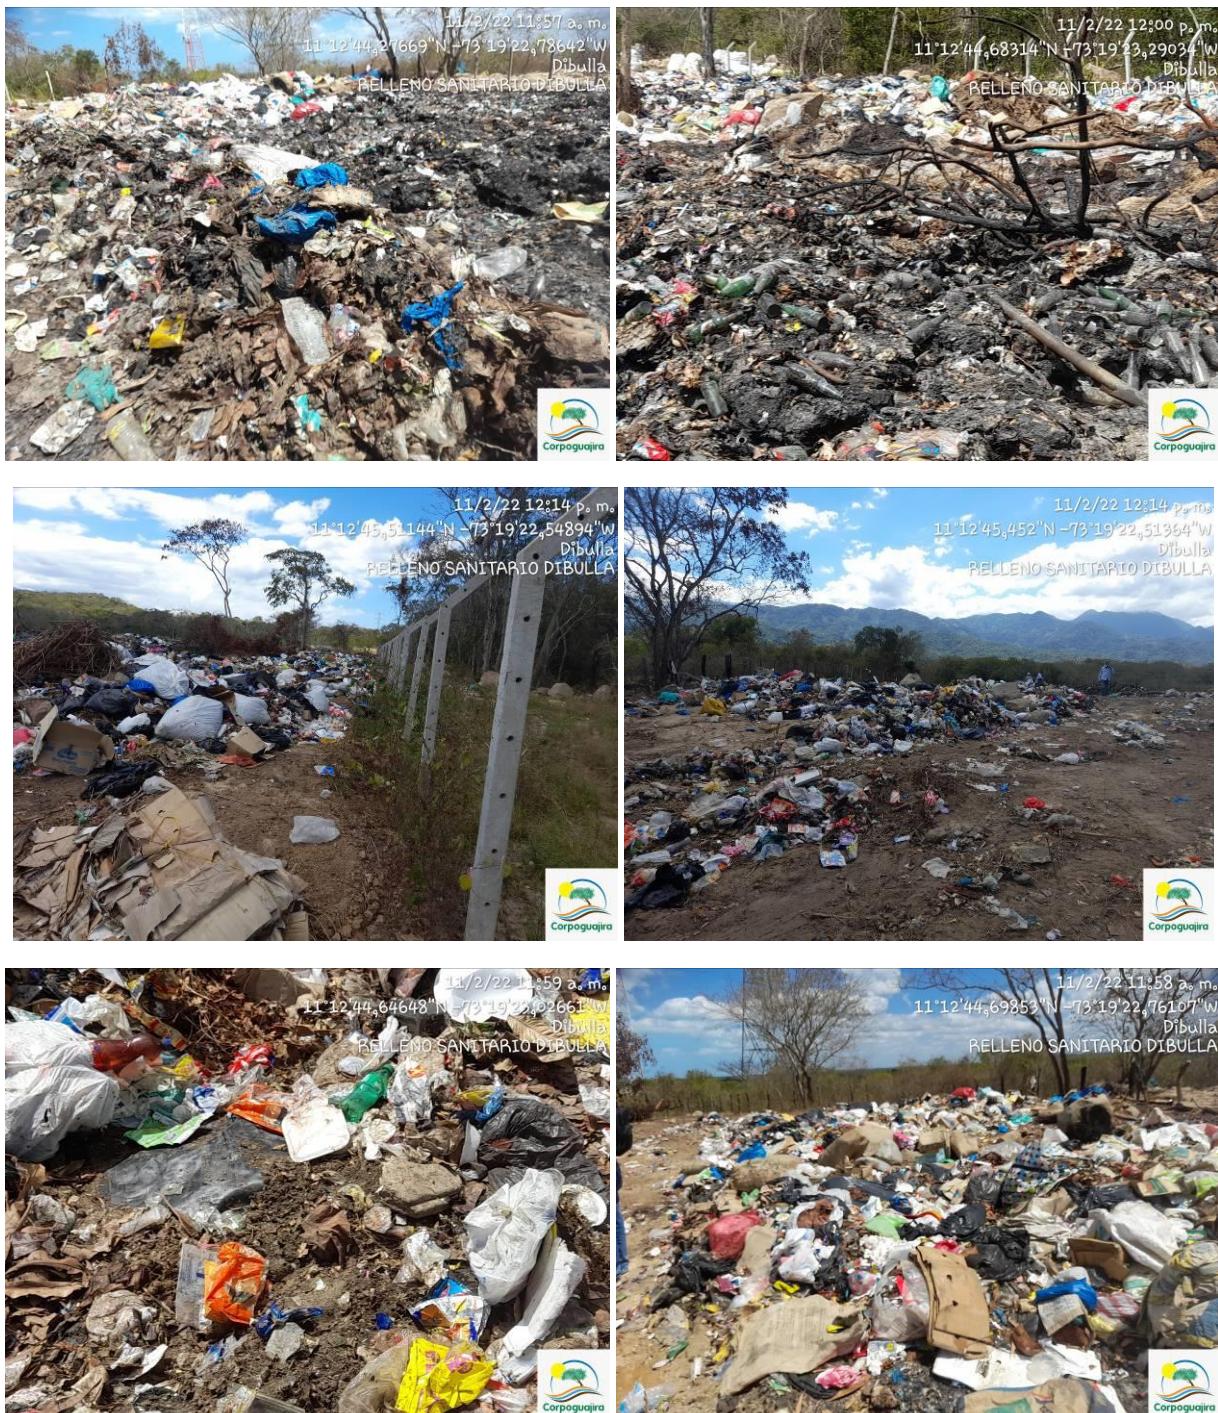
De igual manera, se encontró que el municipio siguió disponiendo residuos por fuera de la celda después del incendio presentado en el lugar, esto lo evidencia las fotografías de 7 a 12 donde se aprecia residuos frescos sobre los incinerados.

Fotos 7 a 12. Residuos sólidos dispuestos por fuera de la Celda en Relleno Sanitario de Dibulla posterior al incendio.
Fecha: 11 de febrero de 2022. Fuente: CORPOGUAJIRA

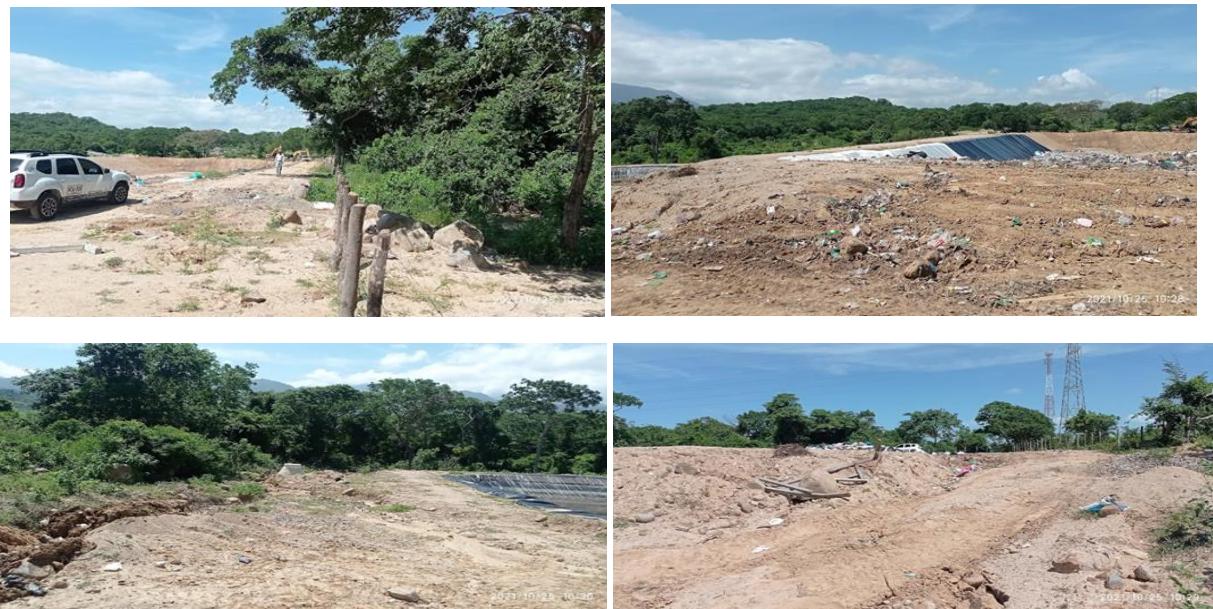
Es relevante anotar que en seguimiento ambiental efectuado al relleno sanitario el día 25 de octubre de 2021 estos sectores de los costados norte y este se encontraban libre de residuos como se puede evidenciar en las fotografías 13-16.

Fotos 13 a 16. Área norte y este del relleno sanitario de Dibulla libre de residuos sólidos en octubre de 2021.
Fecha: 25 de octubre de 2021. Fuente: CORPOGUAJIRA

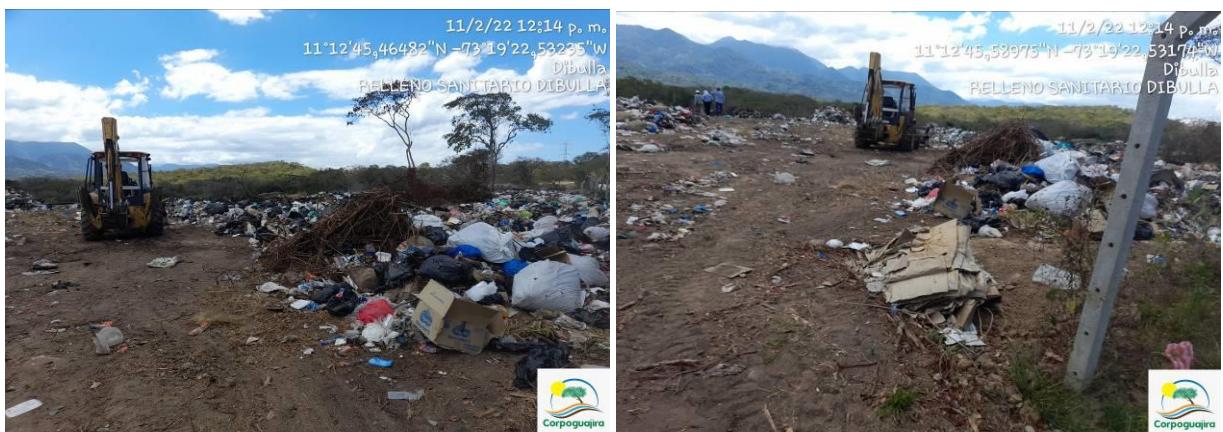
Fotos 17 y 18. Maquinaria desplazando los residuos ubicados fuera de la Celda en Relleno Sanitario de Dibulla al interior de ésta.
Fecha: 11 de febrero de 2022. Fuente: CORPOGUAJIRA

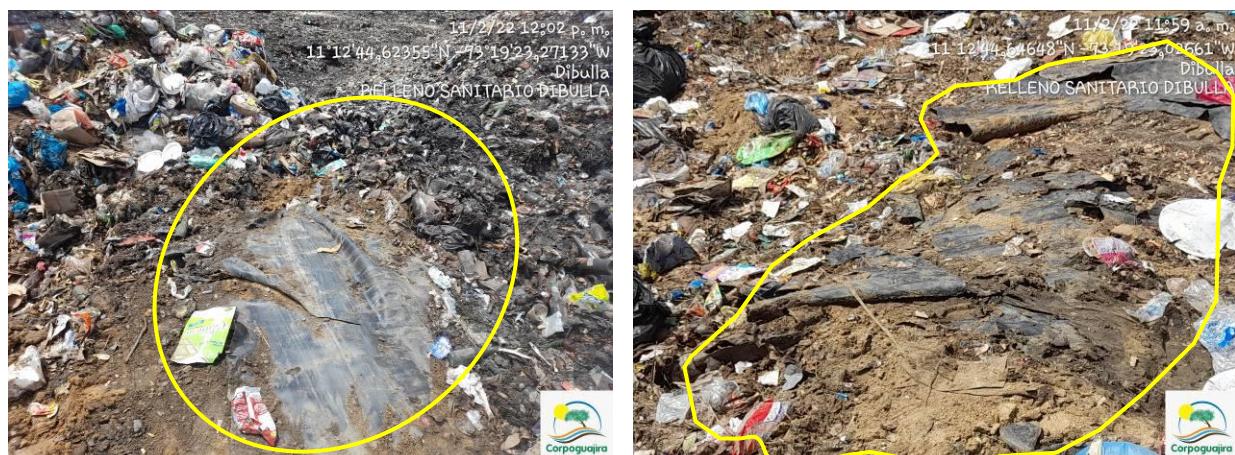
En la presente visita de inspección ocular, también se pudo observar que había operación dentro de la celda a través de maquinaria tipo retroexcavadora la cual desplazaba en forma de arrastre los residuos ubicados por fuera de la celda hacia su interior. Fotos 17 y 18. En esta actividad se evidenció la geomembrana deteriorada en el punto donde pasaba la maquinaria, bien por efecto de este trabajo o por actividades similares realizados con anterioridad. Fotos 19 y 20.

Fotos 19 y 20. Geomembrana deteriorada en el punto donde arrojaban los residuos.
Fecha: 11 de febrero de 2022. Fuente: CORPOGUAJIRA

Los acompañantes de la visita manifiestan que el desplazamiento de los residuos se estaba realizando debido a que en ese punto la geomembrana no había sufrido deterioro por el incendio, porque allí había mayor volumen de residuos separados por capas de material de cobertura y como plan de contingencia, decidieron acumularlos en ese lugar mientras reparaban el resto de la celda.

- Identificación a través de apiques el grado de deterioro de la geomembrana en su base para determinar si es viable establecer un área donde, de manera de contingencia, se disponga los residuos que se encuentran por fuera de la celda. Si se identifica un área viable, descubrir la geomembrana de los laterales para conformar una especie de isla en el centro de la celda como área de disposición de residuos. (compromiso pactado dentro del seguimiento según acta adjunta)

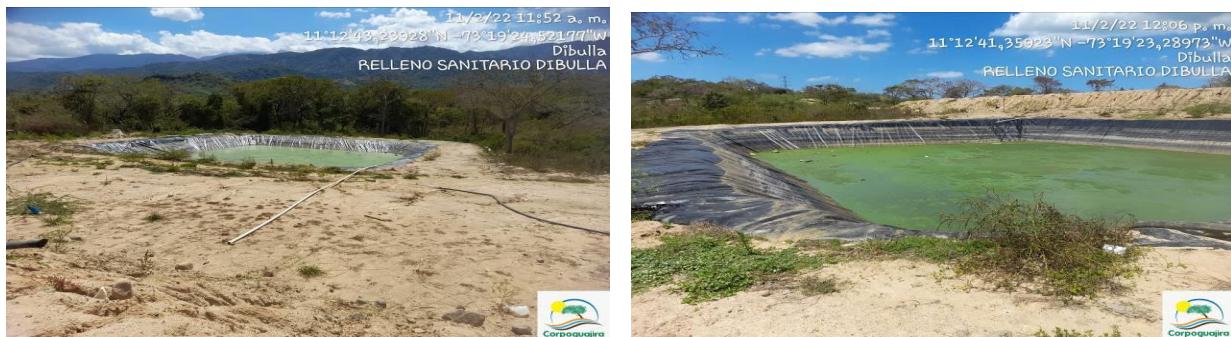
La línea de conducción se realiza a través de una caja de registro hacia el sistema de tratamiento de lixiviados para el manejo de los licores que generará el relleno, fotos 21 y 22.

Fotos 21 y 22. Sistema de tratamiento de lixiviados en el Relleno Sanitario de Dibulla.

Es importante anotar que el diseño aprobado por CORPOGUAJIRA en la licencia ambiental corresponde a una Planta de Tratamiento Compacta, mas no una laguna de lixiviados. En el informe anterior se manifestó que la construcción de la laguna de lixiviados requería revisión y aprobación de parte de CORPOGUAJIRA. Se resaltó la importancia de dicha evaluación, debido a que el lugar para la construcción de este sistema de tratamiento de lixiviados se construiría en la parte más baja del predio, pudiendo generar derrame de estos líquidos fuera del predio en donde confluye con un arroyo intermitente cuyo drenaje es hasta el arroyo Fabián, el cual drena al ecosistema lagunar o pantanoso a orillas del mar caribe.

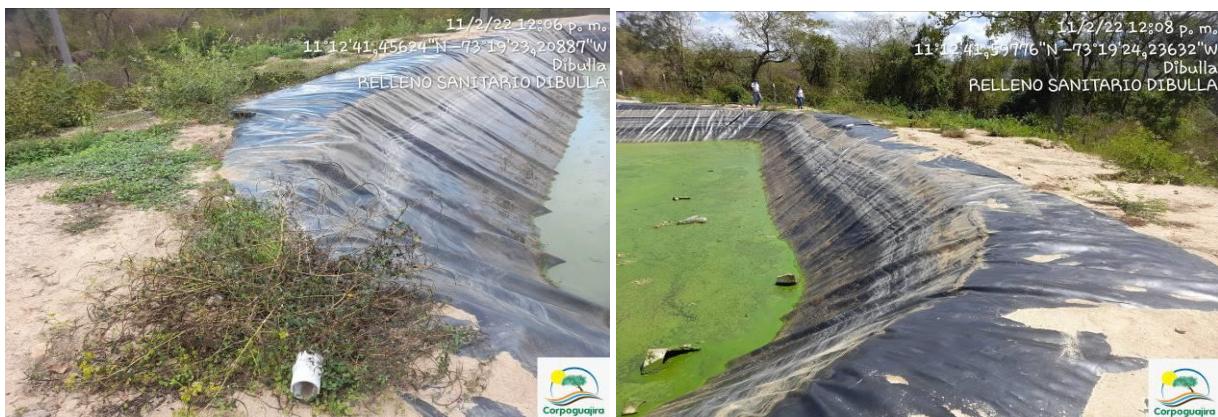
En la presente visita de seguimiento se pudo evidenciar, con la huella que marcó el sedimento, que hubo derrame de lixiviados por la parte sur del sistema de tratamiento. Foto 23 y 24

Fotos 23 y 24. Sistema de tratamiento de lixiviados en el Relleno Sanitario de Dibulla.

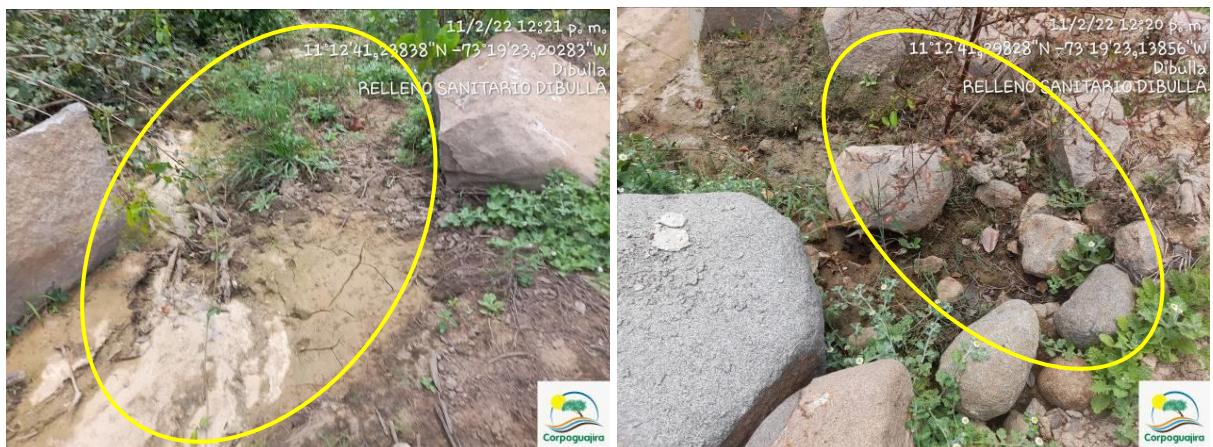
Así mismo, se pudo observar al sureste de esta laguna un surco con suelo húmedo en el que, según la pendiente del terreno, se supone corrió el lixiviado, foto 25 y 26.

Fotos 25 y 26. Suelo húmedo al este de la laguna de lixiviados.
Fecha: 11 de febrero de 2022. Fuente: CORPOQUAJIRA

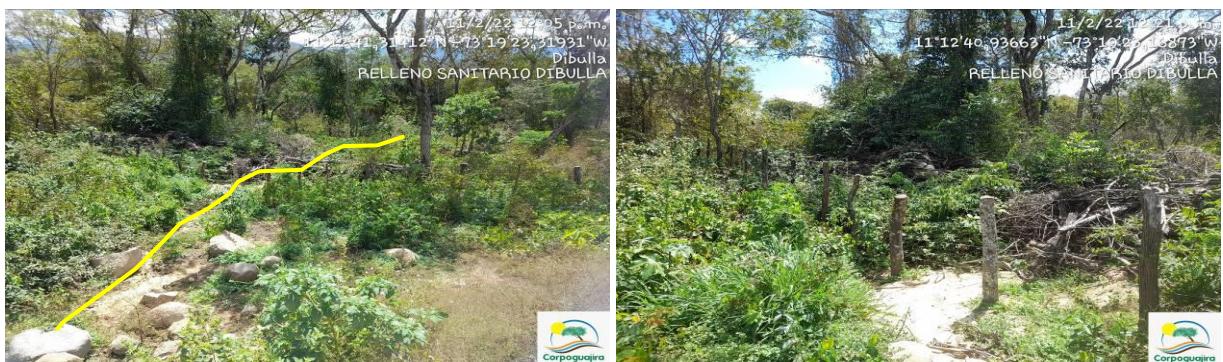
Este drenaje conduce hacia el sur confluyendo con un arroyo intermitente, el cual entrega sus aguas al arroyo Fabián.
Fotos 27 y 28.

Fotos 27 y 28. Pendientes que se dirigen al arroyo Fabián.
Fecha: 11 de febrero de 2022. Fuente: CORPOQUAJIRA

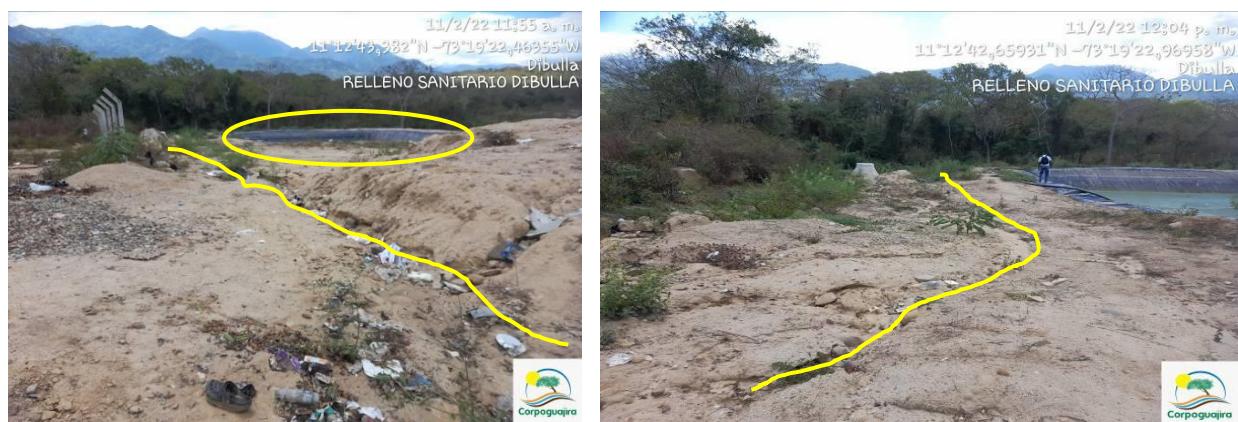
Por otro lado, en terreno se pudo evidenciar otro surco en el cual se drena líquidos desde el este de la celda pasando por el este de la laguna de lixiviados y confluyendo con el drenaje que existe al sureste de este sistema de tratamiento. Se presume que parte de lo que se drena por este canal es lixiviado que se desprende de los residuos que se encuentran dispuestos por fuera y al este de la celda.

Fotos 29 y 30. Drenajes desde los residuos sólidos que se dirigen al arroyo Fabián.
Fecha: 11 de febrero de 2022. Fuente: CORPOQUAJIRA

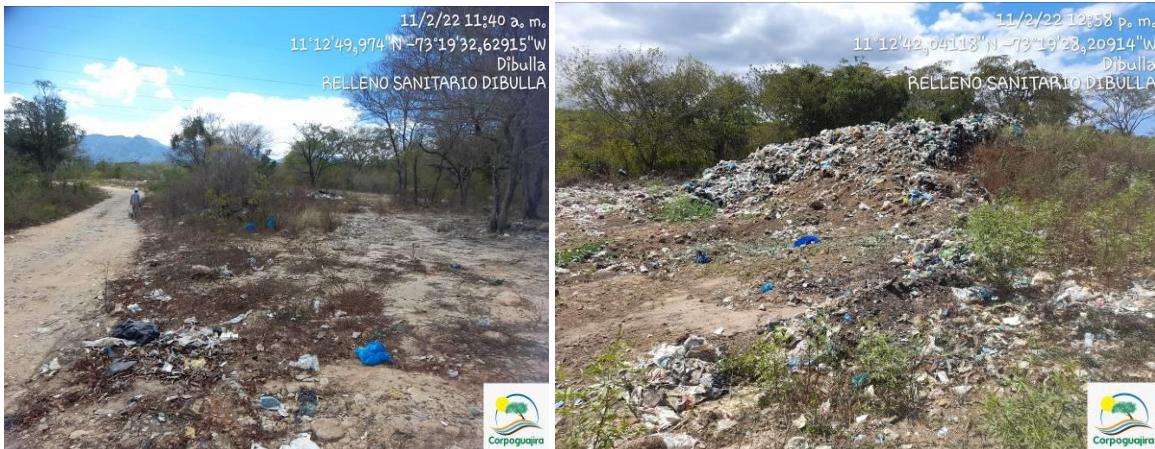
Al igual que en seguimientos anteriores, se sigue observando varios cúmulos de residuos a cielo abierto en varias áreas del terreno, algunos de ellos en predios por fuera del área licenciada por CORPOGUAJIRA. Es decir, los residuos dispersos en el área licenciada y por fuera de esta, fueron acumulados en unos montículos que permanecen al aire libre como se evidencia en las fotos 31 y 32.

Fotos 31 y 32. Montículos de residuos a cielo abierto, en y por fuera del área licenciada del Relleno sanitario de Dibulla.
Fecha: 11 de febrero de 2022 Fuente: CORPOGUAJIRA

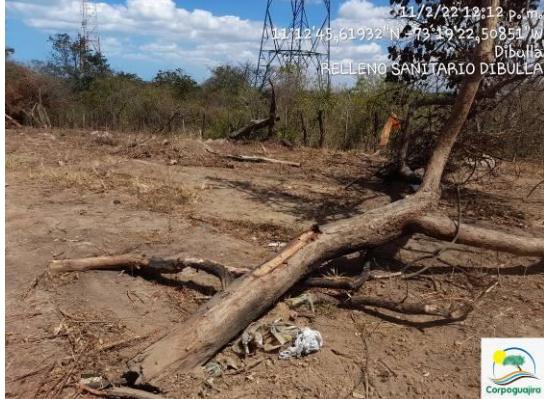
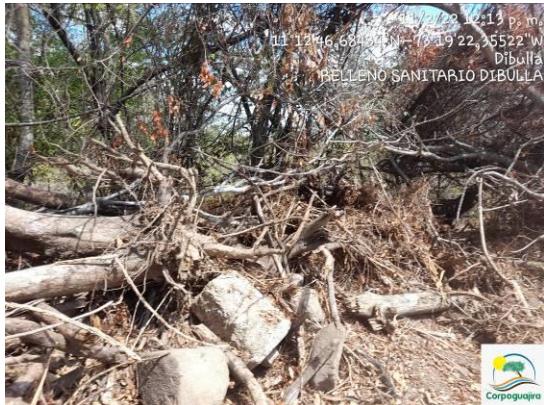
A.025/ 2016	<p><i>El levantamiento temporal de la veda se hace por el término de un año</i></p>	Sí	<p>Durante la visita en campo, se evidenció un aprovechamiento forestal en la parte norte de la celda, siendo que este permiso está vencido.</p> <div style="text-align: right; margin-top: -20px;">

</div> <p>Fotos 41-42. Aprovechamiento forestal al norte de la celda y por fuera del área licenciada del Relleno sanitario de Dibulla. Fecha: 11 de febrero de 2022 Fuente: CORPOQUAJIRA</p>
A.025/ 2016	<p><i>Realizar una restauración activa y pasiva en un área cercana al sitio de influencia del proyecto o en zonas del sector del corregimiento de la Punta de los Remedios donde también hacen presencia las especies objeto de intervención, la restauración activa y pasiva debe ser equivalente a 390 árboles de especies afectadas, siembra que debe establecer a distancia entre plantas de 4 metros, proteger con cerca de alambre púa, hacerle mantenimiento de limpieza, control fitosanitario y fertilizaciones por un periodo mínimo de tres (3) años, tiempo el cual debe entregar la compensación a la Autoridad Ambiental con el número exacto de plantas exigidas.</i></p> <p><i>Debe presentar un Plan de Compensación para revisión y aprobación de la autoridad ambiental competente.</i></p>	Parcial	<p>Hasta el momento no se ha efectuado restauración activa ni pasiva.</p> <p><i>En lo que corresponde al plan de Compensación, el municipio de Dibulla mediante el Radicado ENT – 5736, de fecha 24/10/2017 presentó a CORPOQUAJRA la propuesta del plan de compensación; el cual una vez revisado se concluyó que es viable el diseño de ejecución presentado para la compensación por parte del municipio de Dibulla, pero, aplicado al área definida para restauración activa y pasiva en la Resolución 2364, modificada por la 0189/2017 y el Acuerdo N° 025/2016, teniendo en cuenta que el área donde está ubicado el Relleno Sanitario y donde se hizo la intervención a la cobertura vegetal y el cambio al uso del suelo están en la Cuenca del Río Lagarto- Maluisa, por lo tanto es en esta cuenca donde se debe realizar la restauración del ecosistema.</i></p>

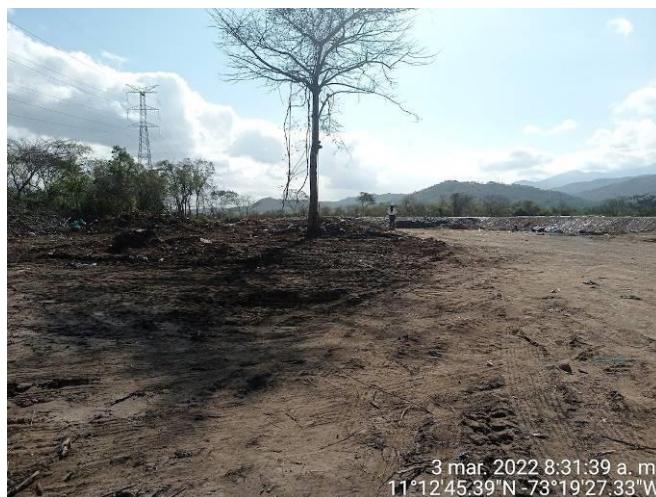
No se observa delimitación alguna en el sitio de disposición

Foto 1. Vista general de la celda de disposición sin demarcación. Relleno Sanitario de Dibulla.
Fecha: 03 de marzo de 2022. Fuente: CORPOQUAJIRA

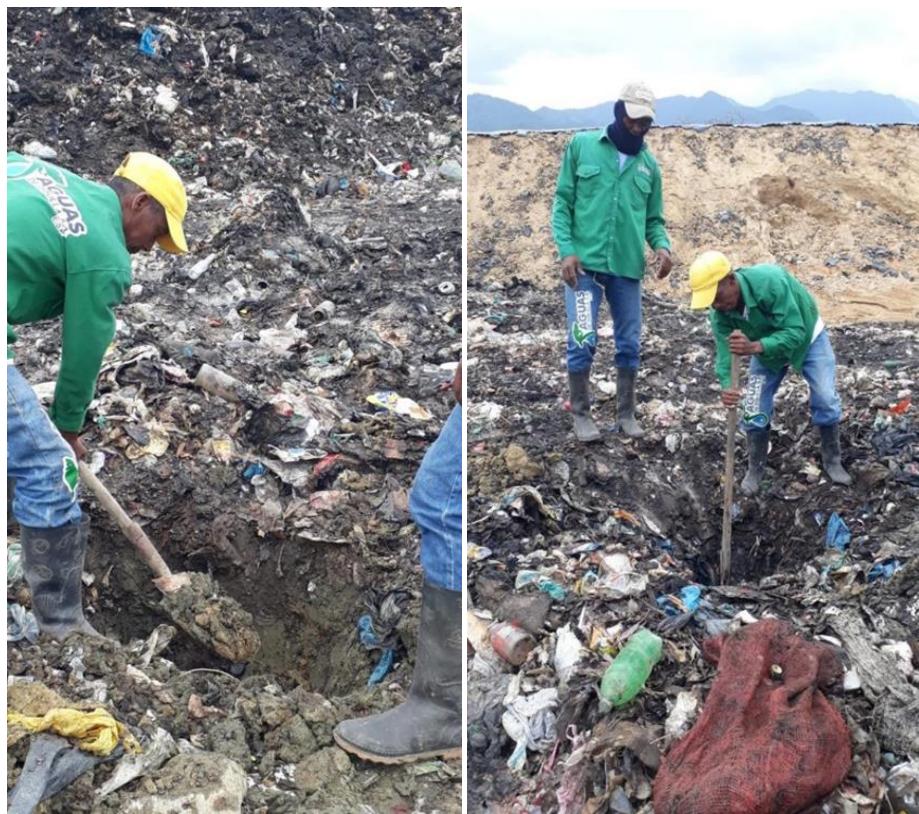
Foto 2 y 3. Calicatas en la celda del relleno sanitario de Dibulla.
Fecha: 14 de febrero 2022. Fuente: Alcaldía de Dibulla

Manifiestan los funcionarios de la administración municipal que al excavar las calicatas se observó material de cobertura y la geomembrana no había sufrido daño como quiera que la quema de residuos no traspaso el material terreo presente.

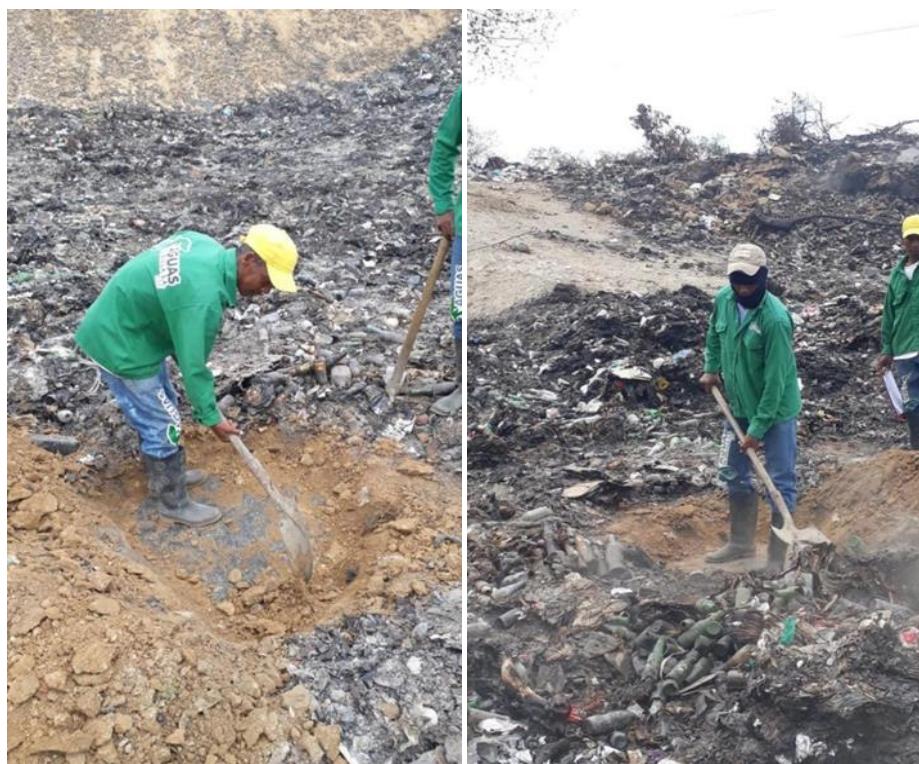
Fotos 3 y 4. Calicatas en la celda del relleno sanitario de Dibulla.
Fecha: 14 de febrero 2022. Fuente: ALCALDÍA DE DIBULLA

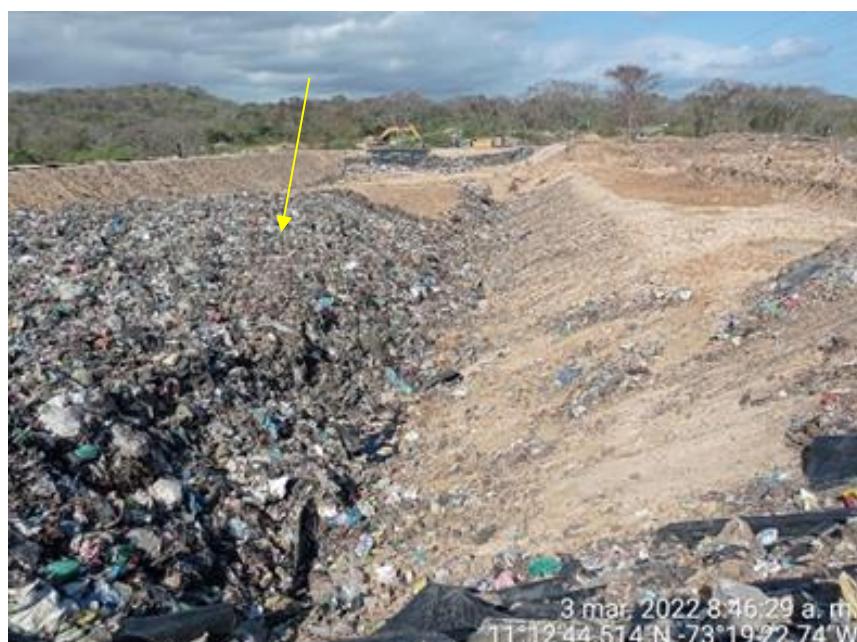
Sin embargo, no hay delimitación de esta área o isla, y se observa residuos dispuestos por fuera de este sector en la celda. Es decir, se tuvo la intención de conformar la isla, pero en la operación diaria por parte de la empresa operadora no se aplica este contexto, no ha habido control ni directrices claras por parte de la administración municipal para que se realice la actividad tal como se planeó.

Foto 5. Isla central dentro de la celda para la disposición de residuos. Relleno sanitario de Dibulla.
Fecha: 3 de marzo de 2022. Fuente: CORPOGUAJIRA

- 4.12. No se efectuó una demarcación o delimitación de la isla de disposición.
- 4.13. No ha habido un control y seguimiento a las actividades de disposición de forma que se ha dispuesto residuos por fuera de la isla conformada y en un sector de la celda donde no hay certeza de que no ha habido daño en la geomembrana

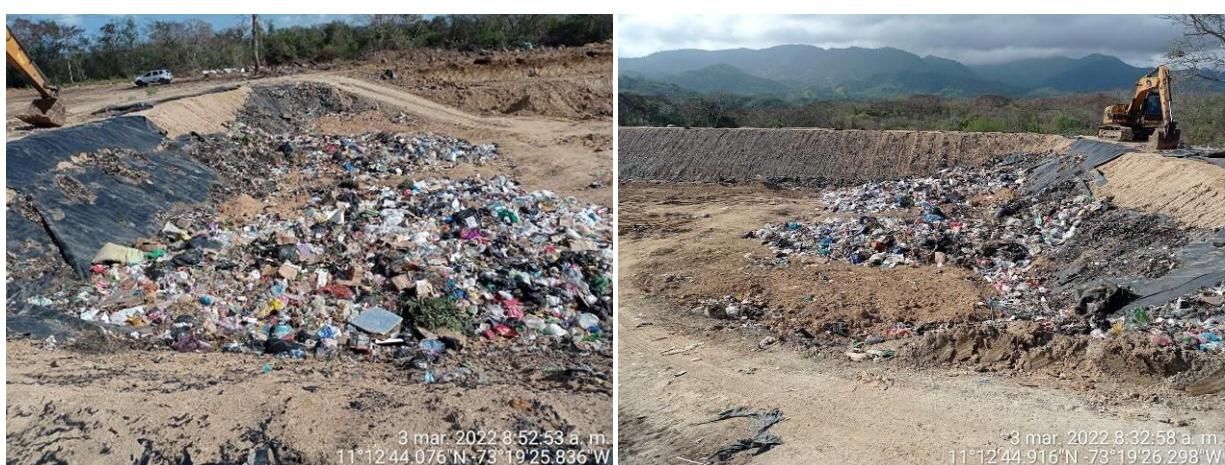
Fotos 6 y 7. Residuos dispuestos en la parte baja de la celda por fuera de la isla central programada.
Relleno sanitario de Dibulla. Fecha: 3 de marzo de 2022. Fuente: CORPOGUAJIRA

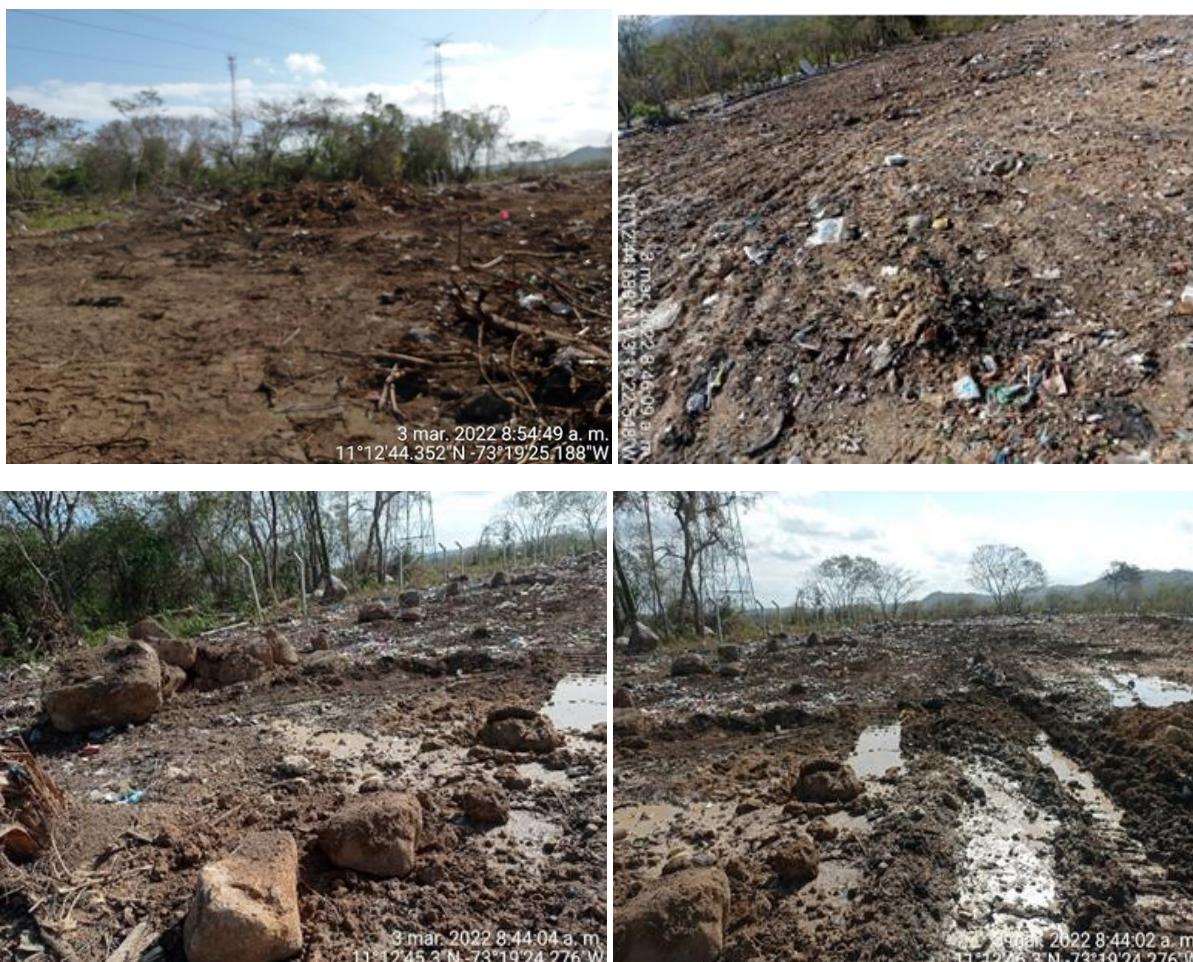
Se observa que se retiró del contorno de la celda los residuos dispuestos inadecuadamente en la parte externa de la misma. Lo anterior se visibiliza en las fotografías 8, 9, 10 y 11.

Fotos 8 - 11. Retiro de residuos en los alrededores de la celda activa.
Relleno sanitario de Dibulla. Fecha: 3 de marzo de 2022. Fuente: CORPOQUAJIRA

- 4.15. Se retiró y depositó en la isla de la celda, los residuos esparcidos en el contorno de la celda activa
- 4.16. Se evidenció deficiencias operativas que pueden incidir en altos impactos negativos ambientales como es la infiltración de lixiviados.

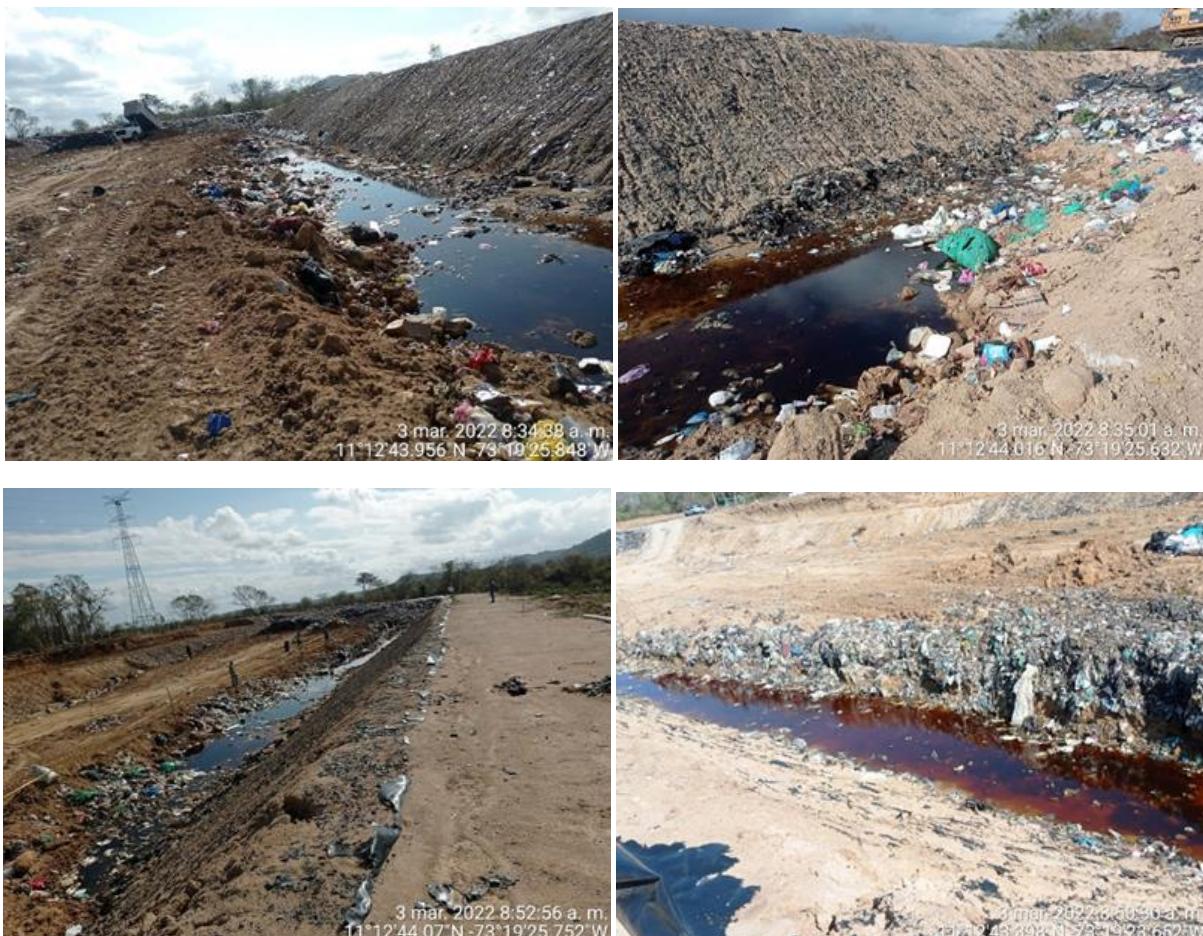
Esta fase cuyo fin es operar el sitio como un relleno sanitario bajo las condiciones regulatorias ambientales y técnicas como lo establece el reglamento de agua y saneamiento básico RAS, no se está desarrollando de la mejor manera, pues se observó en la visita de seguimiento la presencia de lixiviados que discurrieron hacia la parte más baja de la celda y se depositaron en la base de los taludes norte y sur de la celda, lugar donde precisamente el incendio causó daño en la geomembrana y por ende los licores se depositan disertamente sobre el suelo desnudo, que si bien, el suelo es arcilloso y fue previamente compactado para la instalación de la geomembrana, existe la probabilidad que se genera infiltración de los lixiviados si no se toman las acciones preventivas de forma inmediata.

Fotos 12 - 15. Lixiviados acumulados en la base de los taludes norte y sur en áreas donde la geomembrana se quemó.
Relleno sanitario de Dibulla. Fecha: 3 de marzo de 2022. Fuente: CORPOGUAJIRA

- 4.20. No se ha adelantado acciones de mejora en la laguna de lixiviados.
- 4.21. Hay acumulación de lixiviados en la base de los taludes de la celda, pero en áreas que la geomembrana fue quemada o deteriorada por el incendio.

- b. Extraer de inmediato los lixiviados que se encuentran dentro de la celda del relleno.
- c. Remover y reponer del suelo contaminado por la infiltración de lixiviados.

2. Extraer de inmediato los lixiviados que se encuentran dentro de la celda del relleno,
3. Remover y reponer del suelo contaminado por la infiltración de lixiviados,

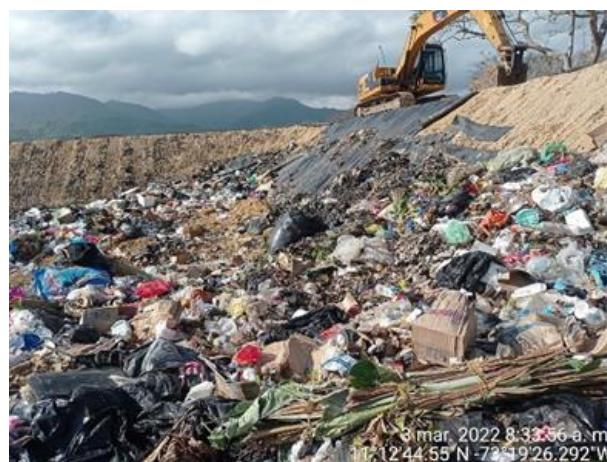
La disposición que se observa por fuera de la isla antes anotado se está haciendo en la parte de la celda donde la capa de residuos existentes era muy baja y en donde existe incertidumbre de que no se haya afectado la geomembrana por efecto colateral de la trasmisión del calor producido por el incendio

Foto 16. Disposición de residuos por fuera de la isla de disposición definida al interior de la celda activa.
Relleno sanitario de Dibulla. Fecha: 3 de marzo de 2022. Fuente: CORPOGUAJIRA

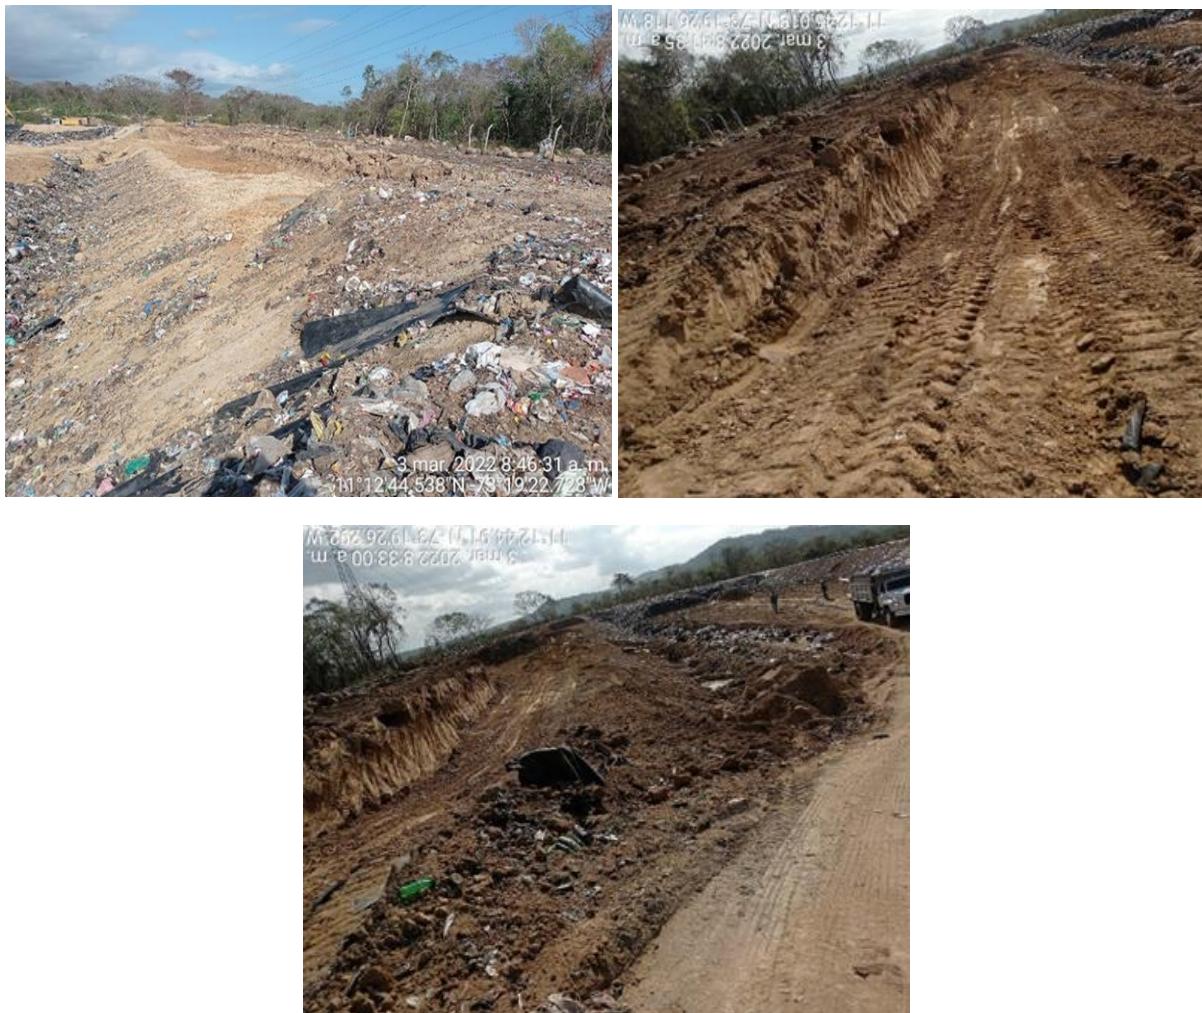
En lo que corresponde a la ampliación de celda, esta se desarrolla sobre en su costado norte para lo cual se está cortando y excavando el material aledaño a las celdas como se observa en las fotografías siguientes.

Foto 17, 18 y 19. Actividades de ampliación de celda activa.
Relleno sanitario de Dibulla. Fecha: 3 de marzo de 2022. Fuente: CORPOQUAJIRA

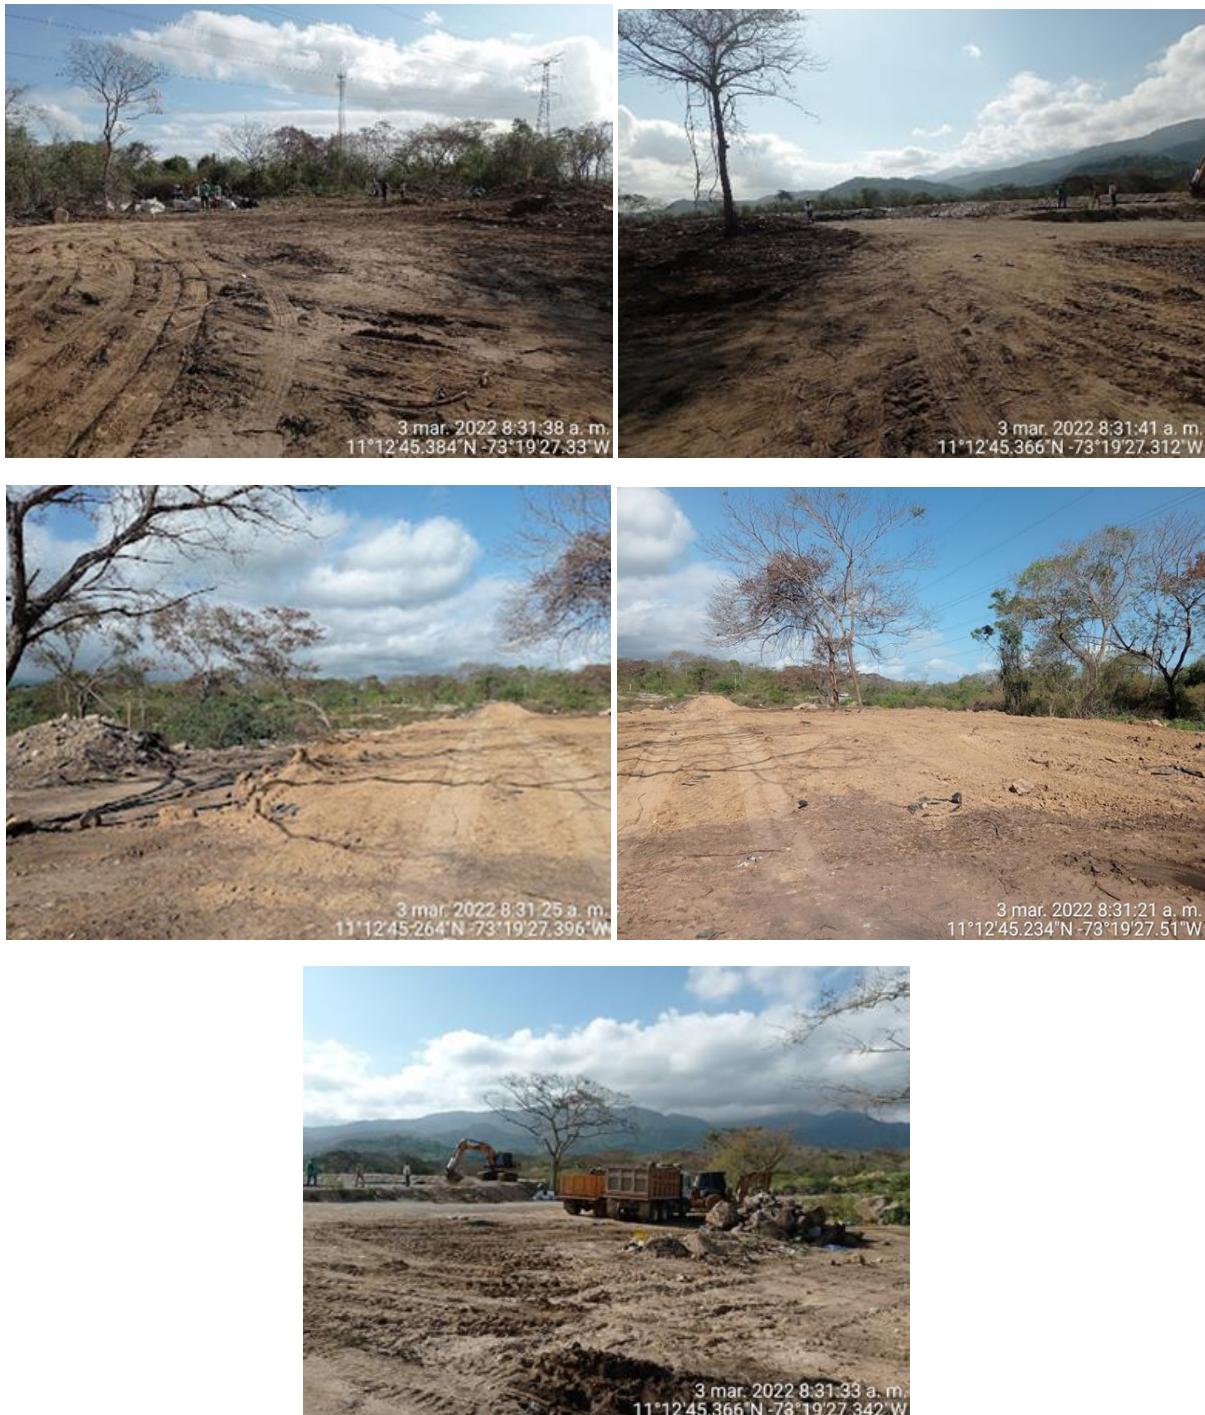
Además de la ampliación de la celda en el lugar hay equipos, maquinarias y personal destinado para la continuidad de obras como es la construcción de vías internas y otras obras complementarias como obras de arte. Como se podrá observar en las imágenes fotográficas siguientes no se aprecia señalización y hay deficiencias en el manejo de suelo y material de la excavación.

Foto 20, 21, 22, 23 y 24. Actividades de desmonte, limpieza para ampliación de celda, construcción de vías y obras de arte. Relleno sanitario de Dibulla. Fecha: 3 de marzo de 2022. Fuente: CORPOGUAJIRA

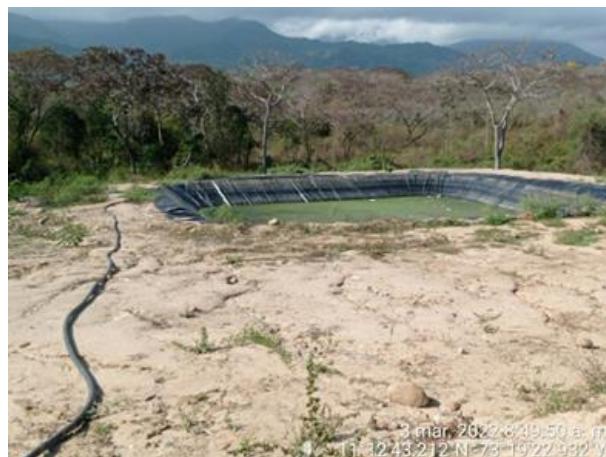
No se ha desarrollado obras o actividades en aras de mejorar las condiciones de la laguna de lixiviados como quiera que en el seguimiento de febrero de 2022 se evidenció el derrame de líquidos almacenados en ella en la temporada de altas precipitaciones.
