## AUTO N° 805 DE 2016

### "POR EL CUAL SE CIERRA UNA INDAGACION PRELIMINAR Y SE ORDENA LA APERTURA DE UN PROCEDIMIENTO SANCIONATORIO"

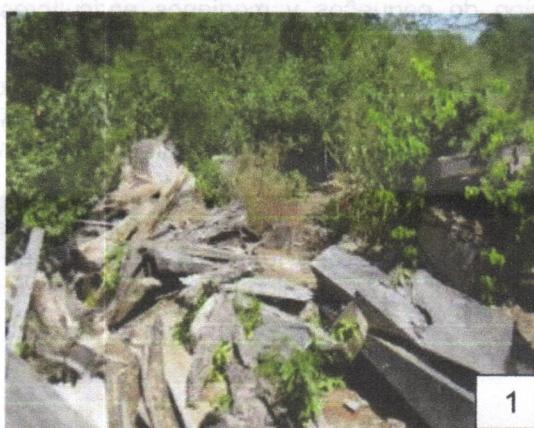
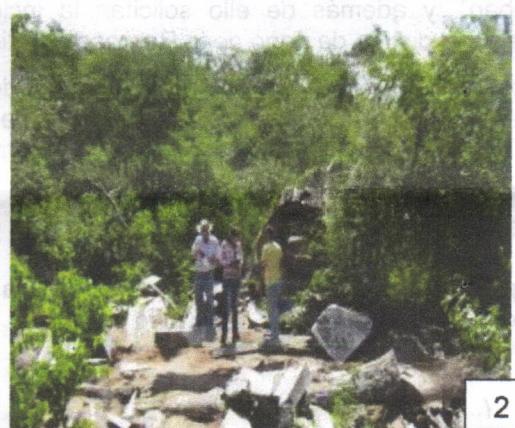
2	REFERENCIA	COORD. GEOGRÁF. (Datum WGS84)	
	Vereda Cañabobas – Municipio de Fonseca	72° 50'19.5"O	10°47'27.7"N
• En la imagen 1 y 2 se observan los primeros rastros encontrados en la visita de inspección, en donde se alcanzan a apreciar residuos maderables, productos de la tala de árboles.			
• En este punto se encontraron aproximadamente 5 árboles talados, los cuales se presumen eran de gran tamaño, por la cantidad de material maderable que se encuentra alrededor de los troncos que quedaron por la tala. El ejecutar de la tala aprovecho solo material del centro del árbol desperdiando mucha madera.			
• Según lo conversado con los quejoso el predio donde se inspeccionó, manifestaron que es del señor JOAQUIN MENDOZA, con residencia en el Municipio de San Juan del Cesar.			
• Los árboles talados son en su mayoría de Ceiba Blanca con diámetros DAP entre 1 y 1.5 metros.

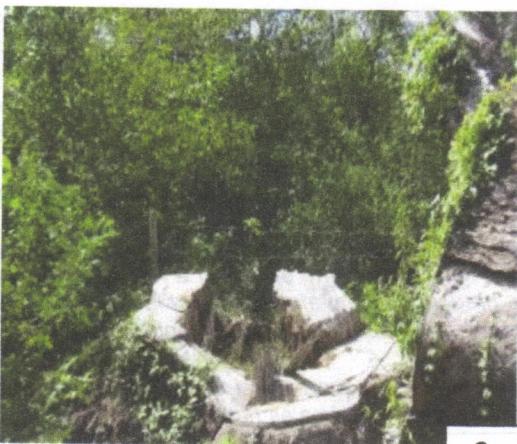
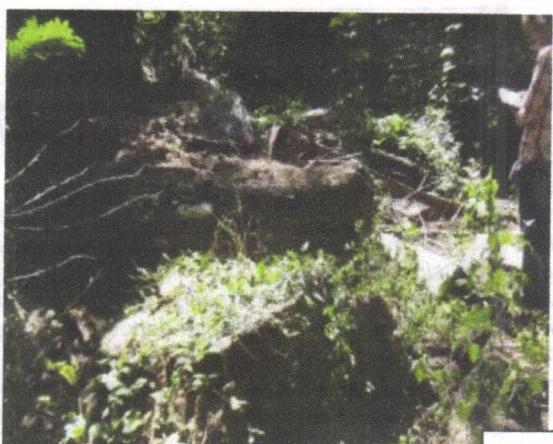
3	REFERENCIA	COORD. GEOGRÁF. (Datum WGS84)	
	Vereda Cañabobas – Municipio de Fonseca	72° 50'18.0"O	10°47'27.4"N
<ul style="list-style-type: none"> <li>En la imagen 3 y 4 se observan árboles talados de gran tamaño, adicional, se encontró que el canal por donde cursa el Arroyo se encuentra con sedimentos de material vegetal, que provocó el aumento del nivel del cauce imposibilitando el libre tránsito de agua de escorrentía ni en época de abundante agua.</li> <li>En este punto se encontraron 4 árboles talados de gran tamaño y presentan las mismas características que los del primer punto, hay presencia de mucho material maderable en el suelo, se presume que ha sido material desecharido por la persona que talo los árboles.</li> </ul>

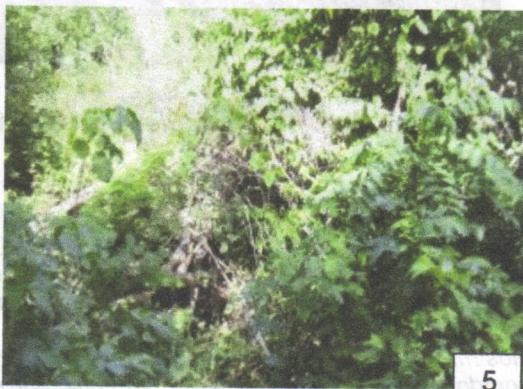
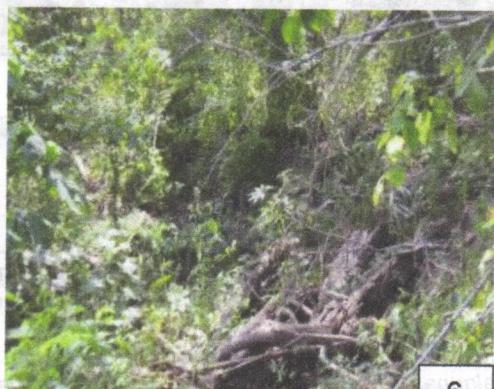
4	REFERENCIA	COORD. GEOGRÁF. (Datum WGS84)	
	Vereda Cañabobas – Municipio de Fonseca	72° 50'11.1"O	10°47'27.3"N
<ul style="list-style-type: none"> <li>En la imagen 5 y 6 se evidencio arrastre de material flotante y vegetación creciente tipo CEIBA.</li> <li>Se evidencio vegetación y residuos maderables en el centro del cauce, producto de la abundante biomasa en descomposición que imposibilita la clara visualización por donde circula el agua.</li> </ul>

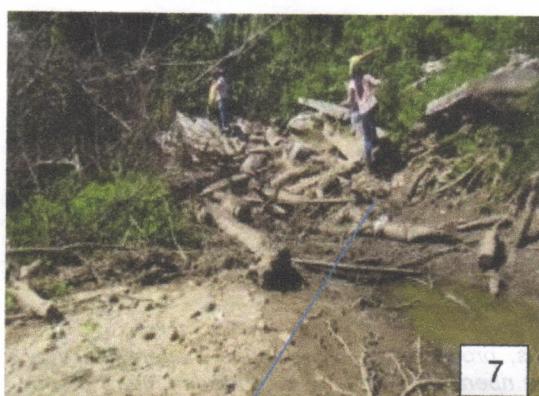
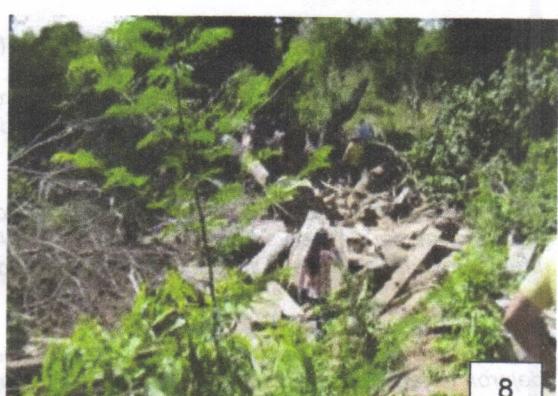
En este punto se encuentra taponado el Arroyo Masteban, con los residuos.

5	REFERENCIA	COORD. GEOGRÁF. (Datum WGS84)	
	Vereda Cañabobas - Municipio de Fonseca	72° 50'11.1"O	10°47'27.3"N
<ul style="list-style-type: none"> <li>En la imagen 7 y 8 se observó el primer taponamiento de gran extensión en el arroyo Masteban, causando preocupación, debido, a que la cantidad de material maderable que obstruye el cauce del arroyo, afectando notoriamente el ecosistema.</li> <li>La ecología en este punto se ve muy afectada, no se pudo calcular la cantidad de m³ de madera que se encuentra en el cauce del río, debido a que su cantidad es bastante considerable.</li> <li>Cabe resaltar que la preocupación no solo está en el daño ambiental que se encontró en la visita de inspección, si no también, en las posibles soluciones y el tiempo que tomaría en volver a recuperar el ambiente que ha sido afectado. Los acompañantes manifestaron su preocupación, y afectación por la obstrucción que se evidencia en el Arroyo Masteban, en donde se pudo constatar que había otro taponamiento de la misma índole en otro punto aguas abajo del Arroyo Masteban.</li> <li>En el desarrollo de la visita se pudo determinar que la zona es un bosque natural, rico en especies florales y faunística, pues se observaron monos, serpientes, iguanas, entre otros animales nativos del área.</li> </ul>

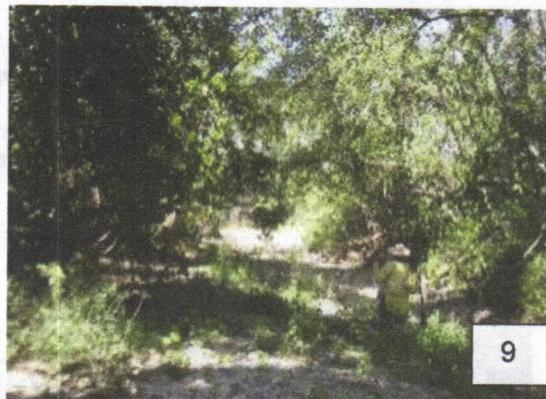
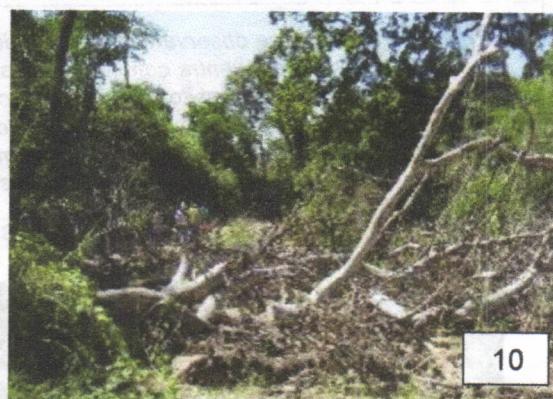
6	REFERENCIA	COORD. GEOGRÁF. (Datum WGS84)	
	Vereda Cañabobas - Municipio de Fonseca	72° 50'12.6"O	10°47'38.3"N
<ul style="list-style-type: none"> <li>En la imagen 9 y 10 se observa el segundo taponamiento en el arroyo Masteban, causando preocupación, debido, a que la cantidad de material maderable que obstruye el cauce del arroyo, afectando notoriamente el ecosistema.</li> <li>El cauce del Río se encuentra seco, muy a pesar que, en los meses de septiembre y noviembre del año 2015, cayeron algunas lluvias significantes, que podrían haber logrado que el cauce tuviera agua, pero que, debido al taponamiento, el cual se encuentra desde mucho antes de esos meses, impidió que el agua circulara, y lo que ocasionó, fue que se explagara el arroyo Masteban a zonas planas.</li> </ul>

- Que el Arroyo Masteban presenta dos taponamientos, producto de los residuos maderables que dejaron la tala de los árboles, los cuales estaban en la ribera del Arroyo, y al tener una altura de un rango de 15 a 30 metros de altos, muchas de la vegetación y madera de los árboles cayeron al arroyo, provocando el daño ambiental y ecológico.
