Corpoguajira

AUTO N° 1080 DE 2018

"POR EL CUAL SE ORDENA LA APERTURA DE UN PROCEDIMIENTO SANCIONATORIO AMBIENTAL Y SE DICTAN OTRAS DISPOSICIONES"

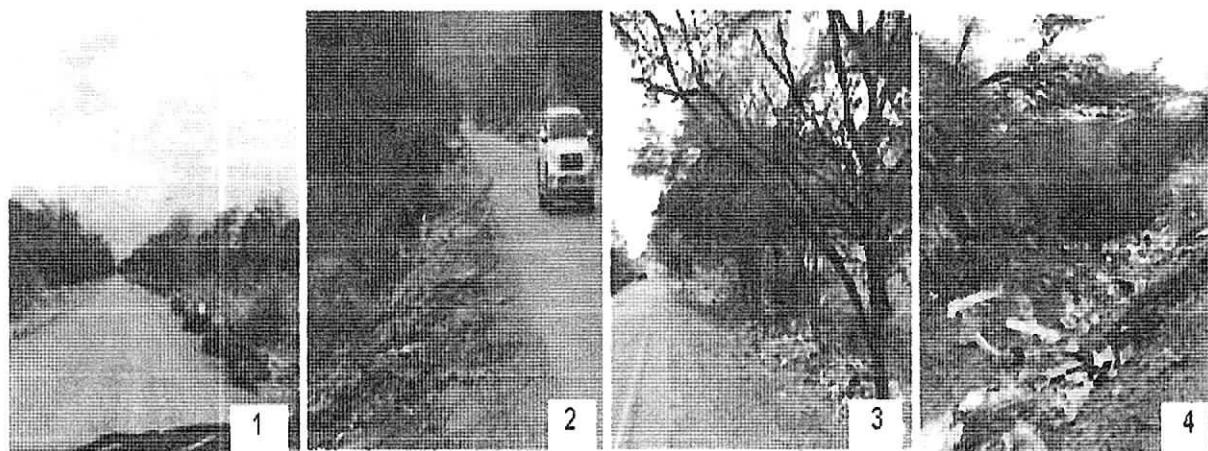
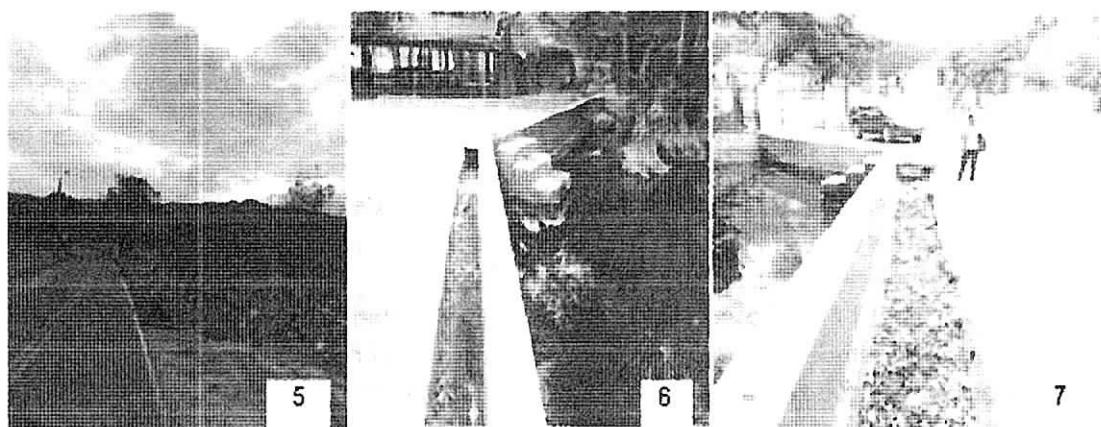
- En las imágenes 1 y 2, son las zonas ubicadas en la variante de Hatonuevo, en la parte trasera del corredor habitacional. En donde se observa acumulación de residuos en bolsas plásticas amontonadas en la margen izquierda de la vía, así como quemas de residuos al margen derecho de la vía, provocando impacto visual negativo sobre el paisaje.
- Según comentarios de la comunidad la recolección es muy interrumpida y esto ocasiona las situaciones presentadas mostrando a un municipio como sucio y contaminado antes sus propios pobladores y antes los que transitan por sus vías.

| | REFERENCIA | COORD. GEOGRÁF. (Datum WGS84) | |
|--|---|---|---|
| • En las imágenes 3 y 4, se observan zonas ubicadas, hacia la salida al Municipio de Albania, exactamente al frente de la urbanización el YAGUARITO, se puede apreciar la cantidad de residuos sólidos, su mayoría de botellas PET, otros tipos de plásticos y bolsas en general. | | | |
| • En las imágenes 5, 6 y 7 respectivamente se observa que en la vía hacia el manantial EL POZO, se encuentra hacia un lado de la misma, acumulación de residuos sólidos dispuestos de manera irregular; además en las siguientes imágenes se aprecia el manantial EL POZO, cuerpo de agua de suma importancia ambiental, el cual visiblemente se ve afectado por la cantidad de residuos sólidos que se encuentran tanto alrededor del manantial como en la superficie del agua. Los residuos que se observan como botellas PET, se encuentran mezclados con hoja rasca. | | | |

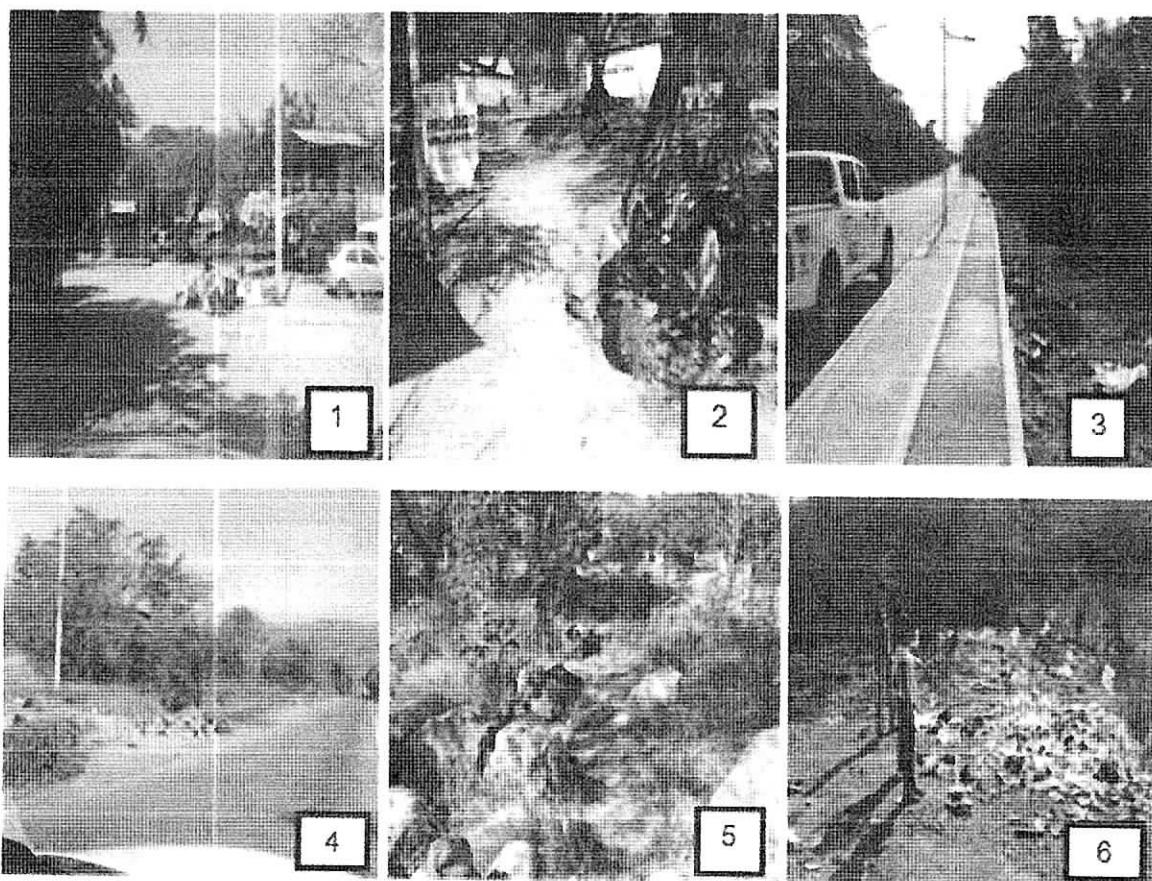
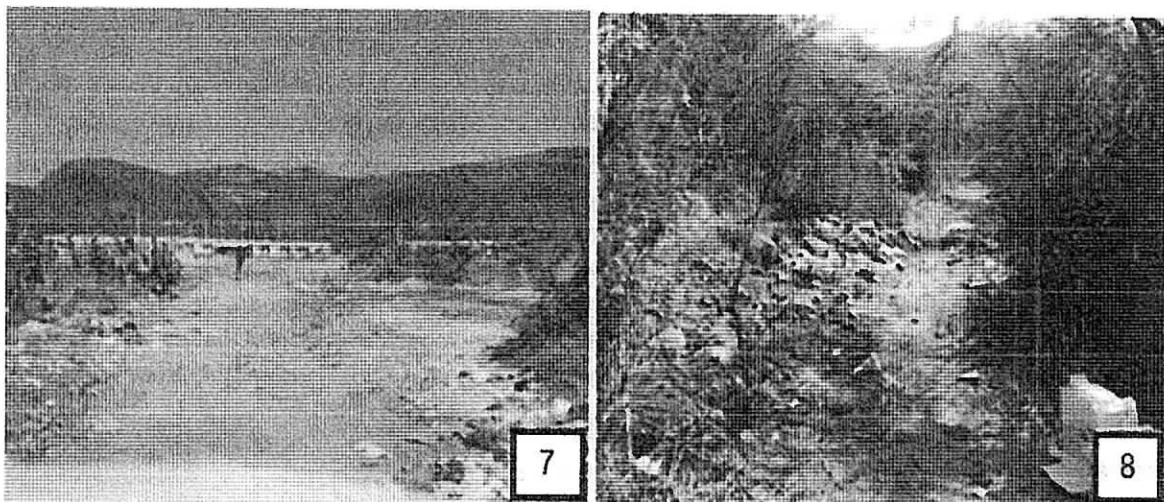
| | REFERENCIA | COORD. GEOGRÁF. (Datum WGS84) | |
|---|---|---|---|
| <ul style="list-style-type: none"> En las imágenes 1 y 2, se evidencia la ineficiencia en la recolección de residuos por parte de la empresa prestadora del servicio de aseo, obligando a los habitantes del corregimiento "el Pozo" improvisar lugares de acopio para las bolsas de residuos generadas. La señora Yovanis Brito, habitante del 7 regimiento, expresa que el carro recolector de 8 mucho en pasar, y que tiene aproximadamente 25 días que no lo hace. | | | |
| <ul style="list-style-type: none"> En la Imagen 3, comprende la zona de la avenida que conduce al municipio de Albania; donde se evidencian botaderos satélites, que afectan la calidad visual del paisaje. Con presencia de residuos de escombros, electrónicos. | | | |
| <ul style="list-style-type: none"> En la Imagen 4, se observan botaderos satélites encontrados en la avenida que conduce al municipio de Barrancas; se presencian residuos plásticos, sanitarios, residuos de poda. La Imagen 5 representa que a un costado de la variante del municipio de Hatonuevo, se evidencio la inadecuada disposición de residuos sólidos; además de eso, estos residuos se encuentran en influencia con la zona residencial del municipio, quedando al frente de una cancha de softball. Perturbando la calidad visual del paisaje. La Imagen 6, muestra un botadero satélite encontrado a las afueras del municipio de Hatonuevo; está más o menos a 40m de la parte derecha de la avenida, el botadero posee un diámetro aproximado de 10 metros, y representa potencial contaminación. El botadero satélite, contiene residuos textiles, vidrios, residuos ordinarios, esponjas etc. | | | |
| <ul style="list-style-type: none"> En la Imagen 7, se evidencia el brote de nuevos botaderos en una urbanización relativamente nueva en el municipio de Hatonuevo; donde se encuentran tanto residuos ordinarios como sanitarios. En la Imagen 8, correspondiente también a la zona aledaña de la urbanización anteriormente mencionada, muestra la quema que se realiza de estos residuos; encontrando allí restos de todo tipo de residuos, en lo que se hace evidente la quema de residuos eléctricos (nevera), que pueden representar un alto peligro para la comunidad, en caso tal de "detonar". | | | |

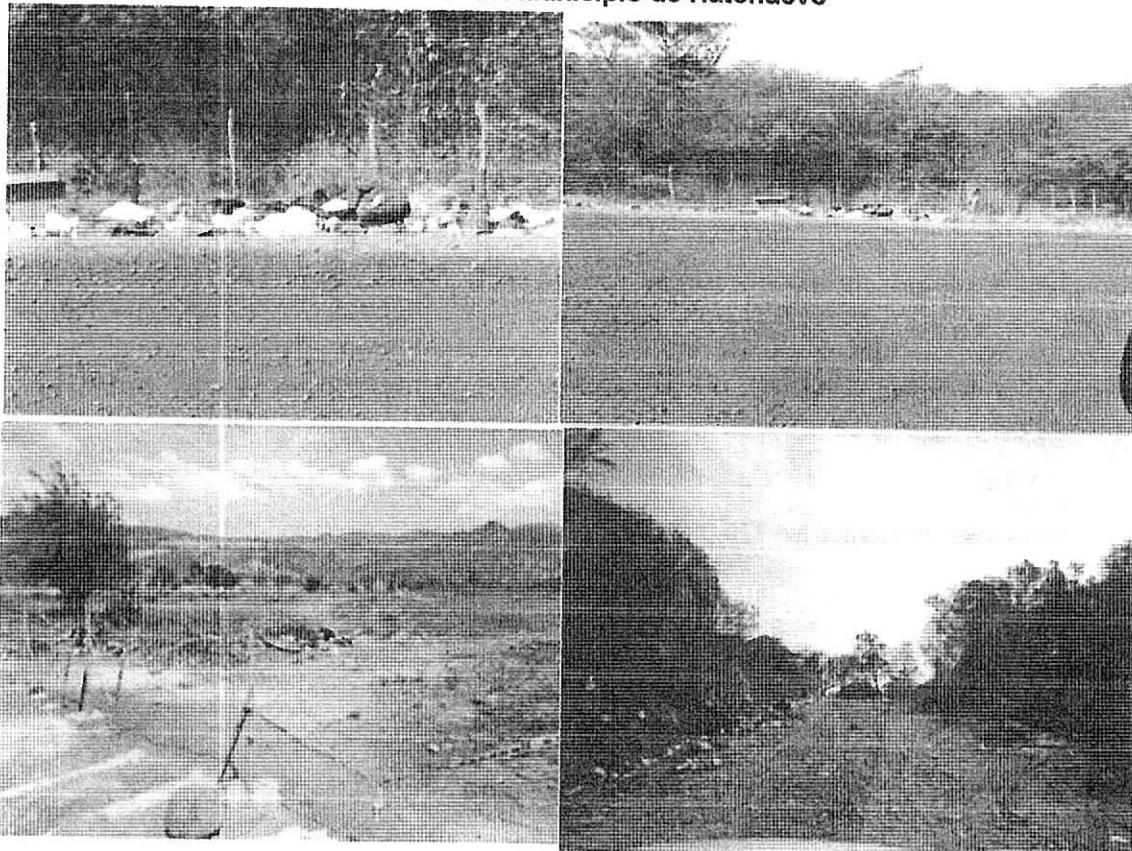
Presencia de moscas, olores ofensivos y muy cerca al corredor habitacional

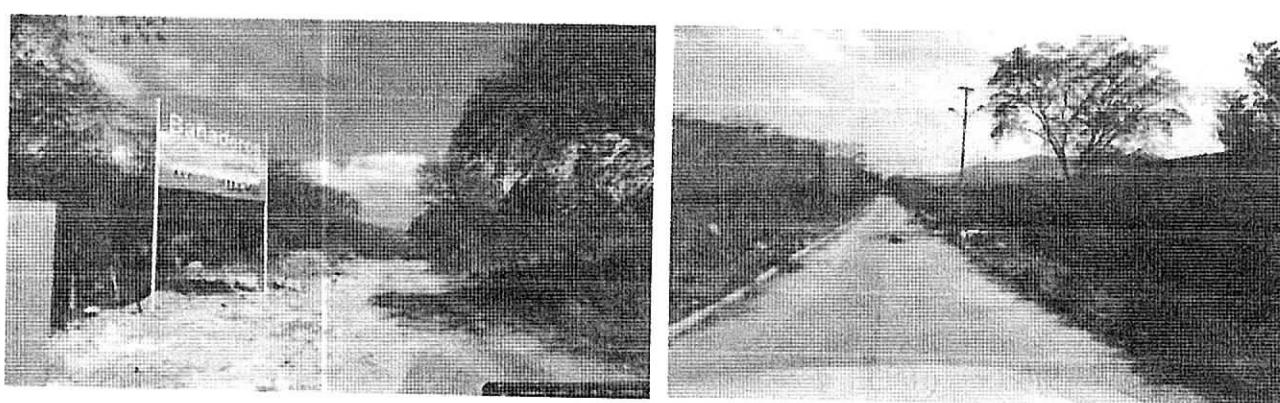
Vía al Bañadero

Costado casa del adulto mayor
Nuestra Señora del Carmen

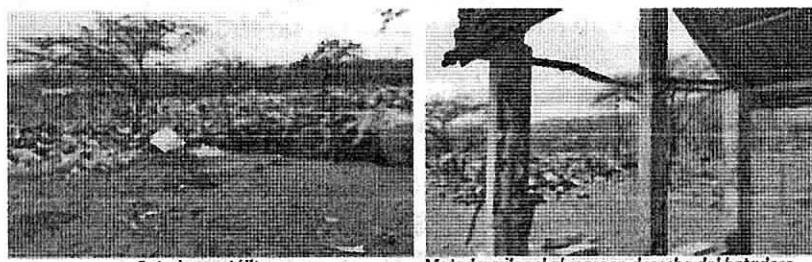
Por otra parte, se evidenció que al margen derecho del sitio antes mencionado, se encuentra un matadero de reses clandestino en pésimas condiciones sanitarias, restos óseos (huesos) producto del sacrificio animal (Coord. Geog. Ref. 72°45'49.74"O 11°2'35.58"N).

Botadero satélite

Matadero ilegal al margen derecho del botadero

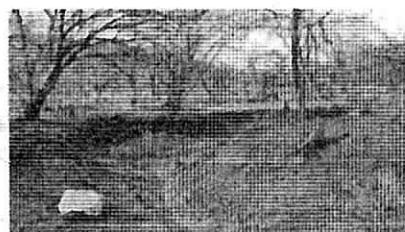
Ilustración 4 Arroyo seco, ubicado a 100 mt aprox. del botadero satélite

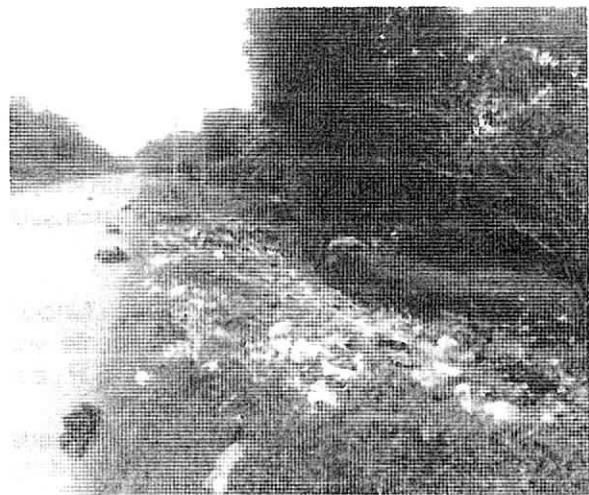
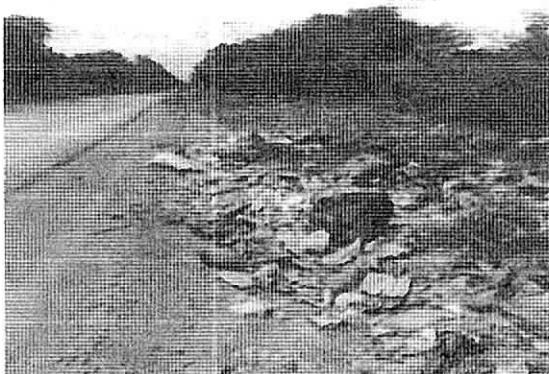
5. Botadero Satélite FRENTE AL CORREDOR HABITACIONAL 1 (Coord. Geog. Ref. 11°4'17.69"- 72°45'06.60")

- Se corroboró que efectivamente existe presencia de residuos sólidos dispuestos inadecuadamente.
- En este botadero se identificó la presencia de residuos como: plásticos, vidrios, cartón, entre otros.
- Se estima un volumen aproximado de diez (10 m³), los residuos ocupan un área aproximada de cuatrocientos (400 m²)

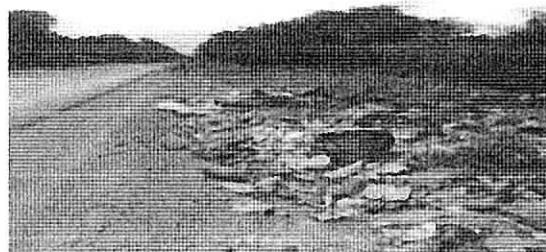
6. Botadero Satélite FRENTE AL CORREDOR HABITACIONAL 2 (Coord. Geog. Ref. 11°04'30.19" -72°45'12.03")

- En este punto existe presencia de residuos sólidos dispuestos inadecuadamente a lo largo de este sector.
- En este botadero se identificó la presencia de residuos de poda seca y hojarasca; además de residuos domésticos como bolsas de plástico, cartón entre otros.
- Se estima un volumen aproximado de ocho (8 m³). Los residuos ocupan un área aproximada de cuarenta (40 m²)

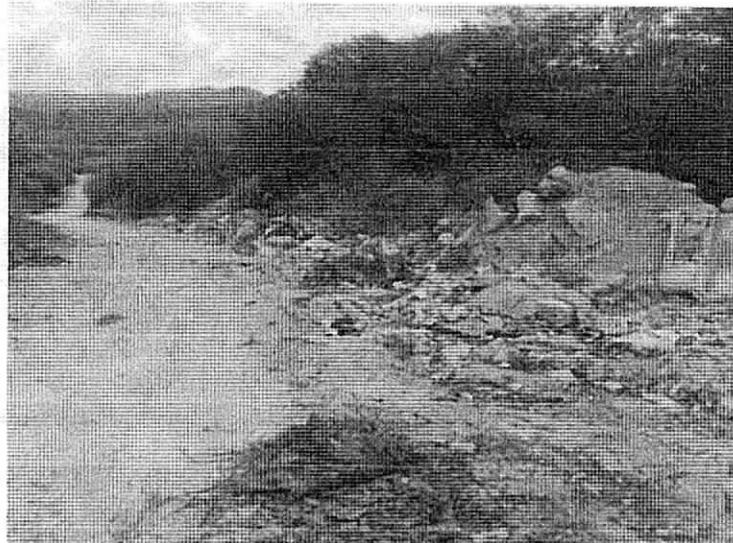
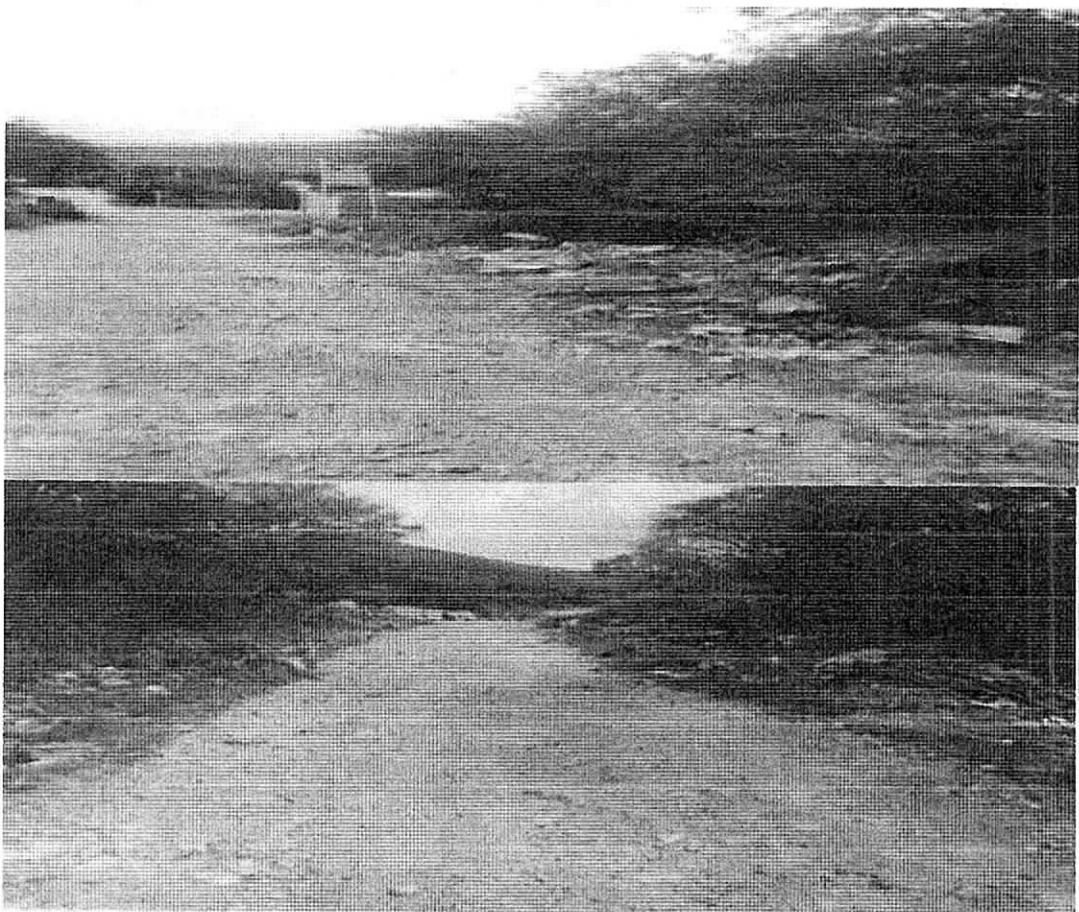
7. Botadero Satélite ENTRADA A BAÑADEROS (Coord. Geog. Ref. 11°04'17.56"- 72°45'58.43")

- En este punto existe presencia de residuos sólidos dispuestos inadecuadamente a lo largo de este sector.
- En este botadero se identificaron residuos como escombros, material de poda seca, plástico entre otros.

- Se estima un volumen aproximadamente de siete (7 m^3). Los residuos ocupan un área aproximada de treinta (30 m^2)

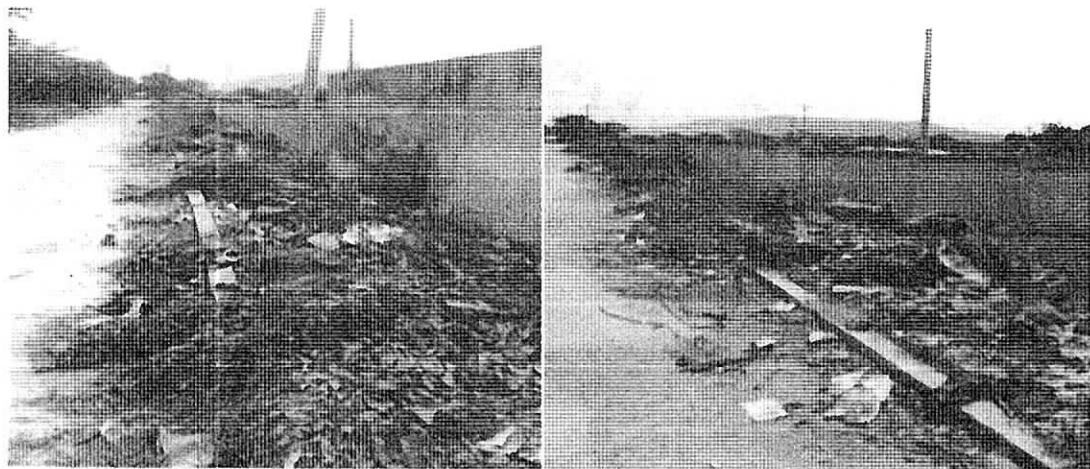
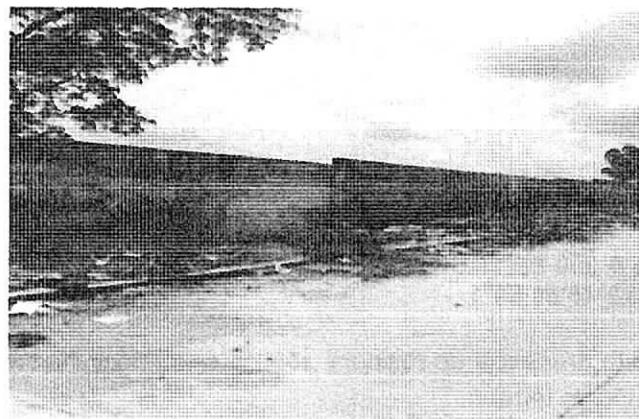
9. Botadero Satélite DETRÁS DE LA INSTITUCION EDUCATIVA EL CARMEN (Coord. Geog. Ref.11°04'17.49"-72°45'54.46")

- En este punto existe presencia de residuos sólidos dispuestos inadecuadamente precisamente en las coordenadas antes mencionadas.
- En este espacio se identificó la presencia de residuos de poda entre seca y fresca, plásticos, entre otros.
- Se estima un volumen aproximadamente de diez (10 m^3), Los residuos ocupan un área aproximada de cincuenta (50 m^2).

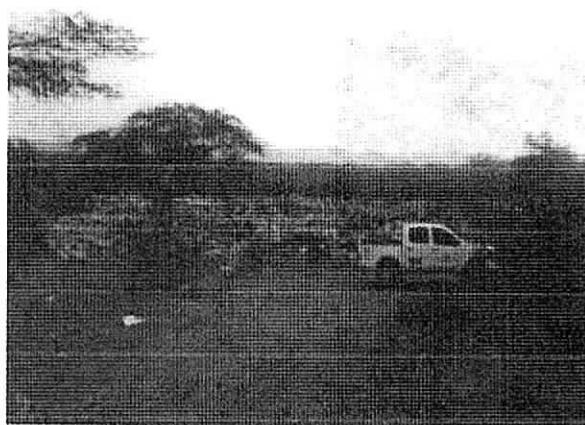
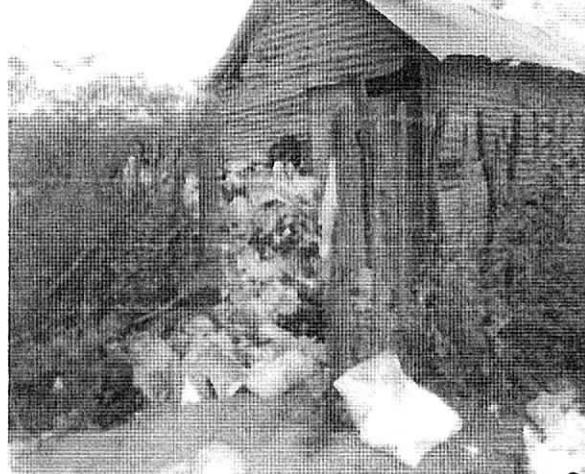
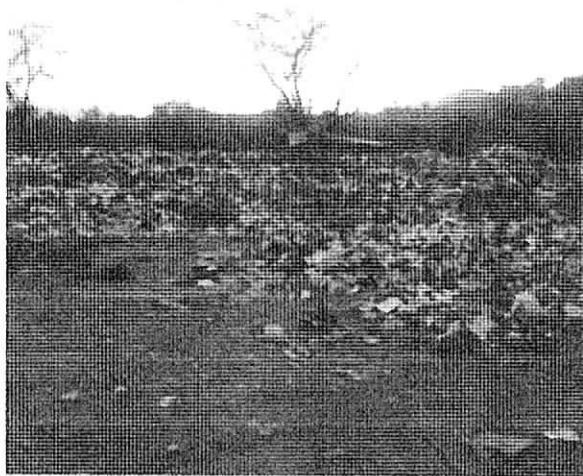
10. Finca "La Fortuna" (Coord. Geog. Ref.11°02'36.44"-72°45'45.54")

- Se constato presencia de residuos solidos dispuestos de manera inadecuada
- por comunicados de cuidadores se estima que este residuo es dispuesto ahí de lunes a sabado trasportado en camiones dos veces al dia.

- Entre los residuos se pueden diferenciar bolsas plasticas, vidrios, carton, botellas, residuos organicos entre otros. Cuenta con dos sitios de acopio establecido, uno de zinc y uno de madera.
- Se presume que la masa asciende a mil docientos (1200 m³). Los residuos ocupan un area aproximada de mil novecientos (1900 m²)

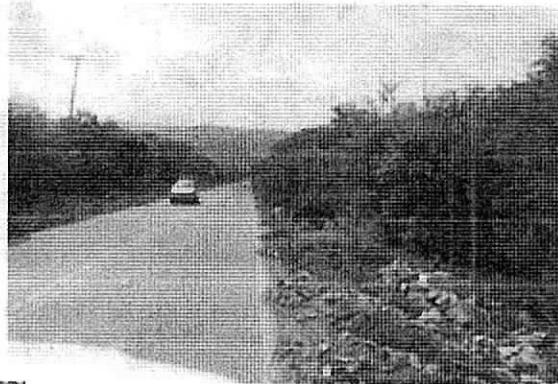
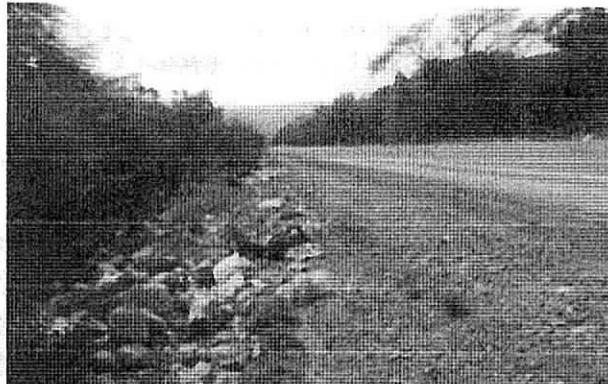
11. Variante de Hatonuevo (Coord. Geog. Ref. 11°04'18.7"N 72°45'06.7"W)

Se evidenció presencia de residuos sólidos domésticos (plásticos, cartón y vidrios) alterando el paisaje, además de escombros dispuestos de manera inadecuada, se presumen que son arrojados constantemente y pueden ser trasladados en mototaxis contratados por la misma comunidad.

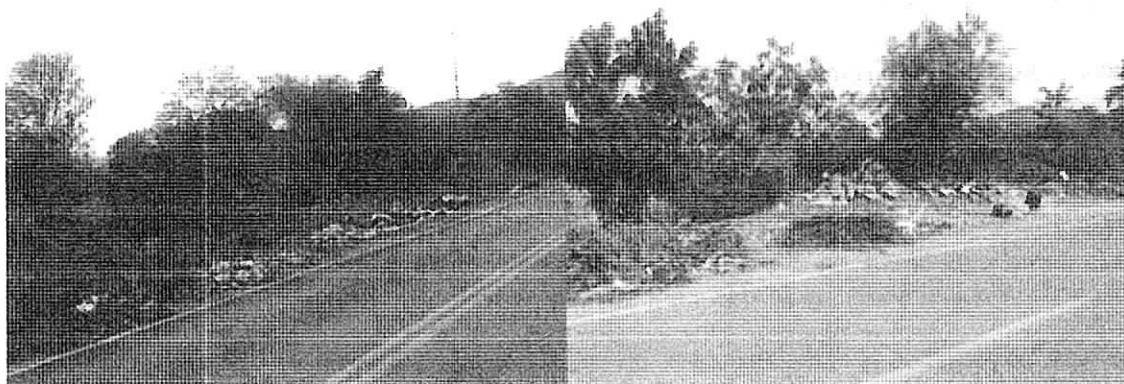
12. Carretera Nacional Vía Hatonuevo-Cuestecitas Albania (Coord. Geog. Ref. 11°04'31.7"N 72°45'22.2"W)

Se logró evidenciar presencia de residuos sólidos dispuestos inadecuadamente como son los residuos de poda en estado seco, residuos domésticos bolsas de plástico, cartón entre otros, además de una gran cantidad de escombros abandonados a la orilla de la carretera.

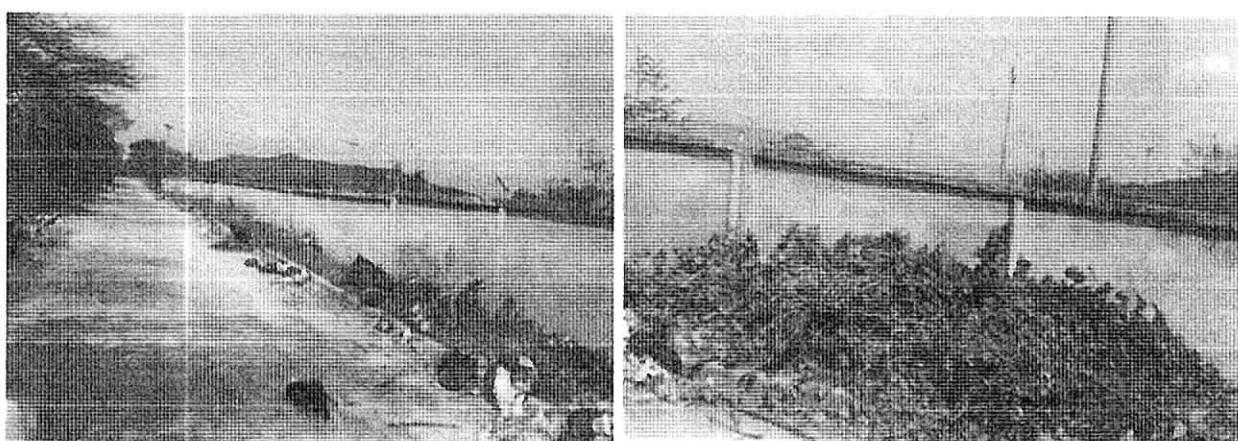
14. Botadero Satélite detrás de la INSTITUCION EDUCATIVA NUESTRA SEÑORA DEL CARMEN (Coord. Geog. Ref.11°04'17.5"N 72°45'53.3"W)

Se evidencia disposición inadecuada de residuos sólidos como plásticos, escombros, restos de poda, afectando el paisaje y siendo fuente de proliferación de vectores que afectan a las comunidades aledañas y estudiantes.

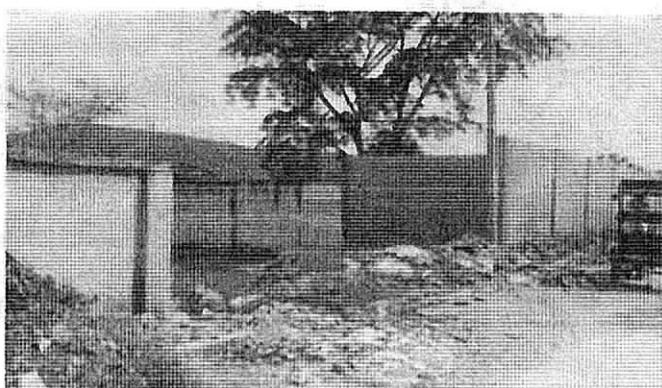
5. Botadero satélite parte trasera del Cementerio Municipal (Coord. Geog. Ref. 11°04'15.0"N 72°45'55.2"W).

Se pudo evidenciar acumulación de escombros ocasionando afectación en el paisaje e impacto visual, disposición inadecuada de animales muertos y evidencias de quema de residuos sólidos.

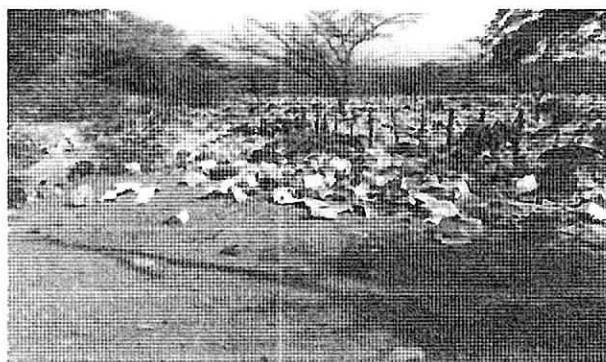
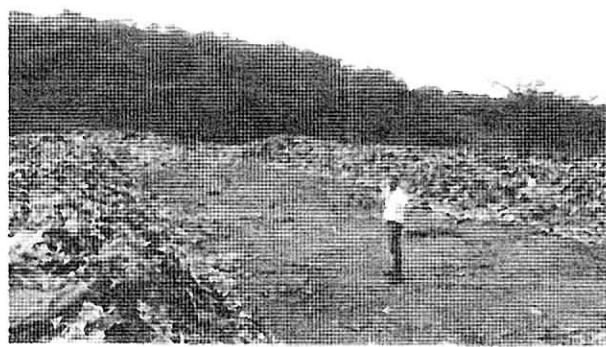
ESTACION DE CLASIFICACION Y APROVECHAMIENTO "ECA EL EDEN"

Se constató presencia de residuos sólidos dispuestos de manera inadecuada que por la cantidad dispuesta fueron situados con maquinaria tipo camión recolector, se estableció disposición en 30 metros de largo x 30 metros de ancho x 1 metro de altura (900m³ Aproximadamente con peso específico de 0,6 Kilogramos/ m³).

Por otra parte, se evidenció que al margen izquierdo en la entrada a la planta de aprovechamiento el Edén, se encuentran pésimas condiciones sanitarias, restos óseos (huesos) producto del sacrificio animal.
