Corpoguajira

AUTO N° 1672 DE 2018

"POR EL CUAL SE ORDENA LA APERTURA DE UNA INVESTIGACION DE CARÁCTER AMBIENTAL Y SE DICTAN OTRAS DISPOSICIONES"

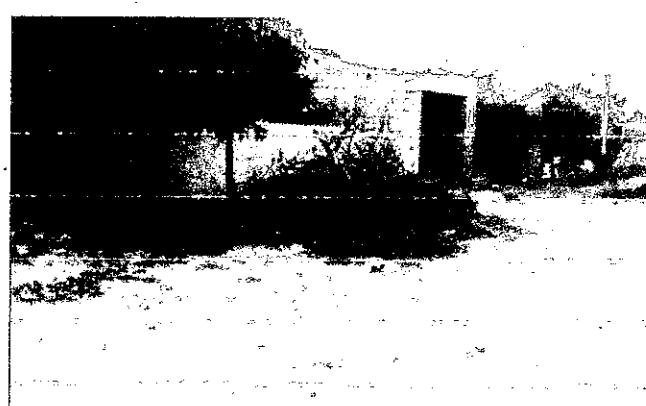
3- Botadero Barrio Blanca Martinez (Coord. Geog. Ref. 10°36'47.81"O - 72°58'7.14"N).
Existe presencia de residuos sólidos dispuestos inadecuadamente, se identificó la presencia de residuos de poda y domésticos. Se estima un volumen promedio de uno (1 m^2).

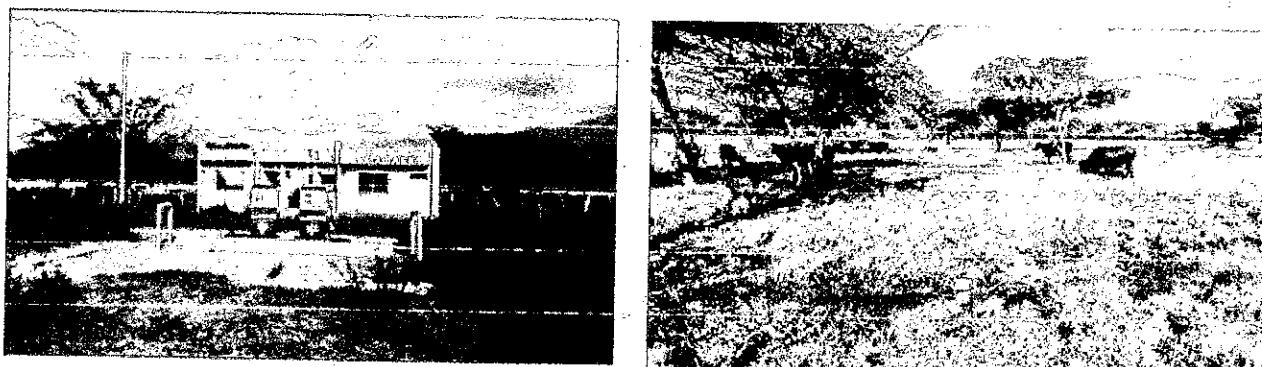
6. Acequia la compañía (Coord. Geog. Ref. 10°36'56.3"N 72°59' 00.6"W)

Se evidencio disposición inadecuada de residuos sólidos (bolsa, vasos y botellas plásticas, platos desechables, vidrios, entre otros). Ubicados en la parte trasera de la E.D.S. Automotriz Natalia G.M. Ocasionando alteración al paisaje y a la fuente hídrica.

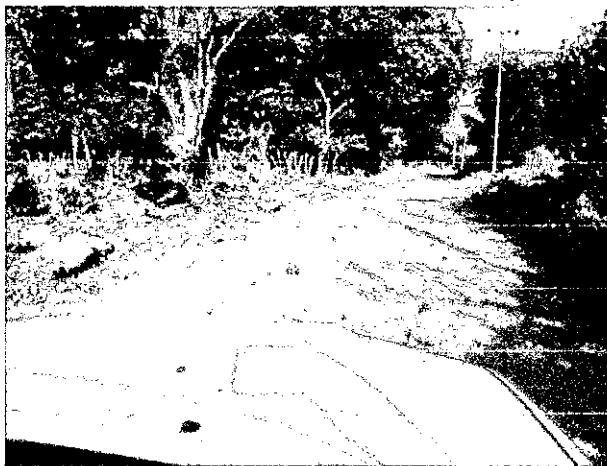
7. Vía la sierra (Coord. Geog. Ref. 10°36'41.0"N 72°59' 17.4"W)

Se logró identificar residuos sólidos dispuestos en los márgenes de vía, entre ellos hojarasca, vidrio, plásticos y cartón. Ocasionando alteraciones en el paisaje.

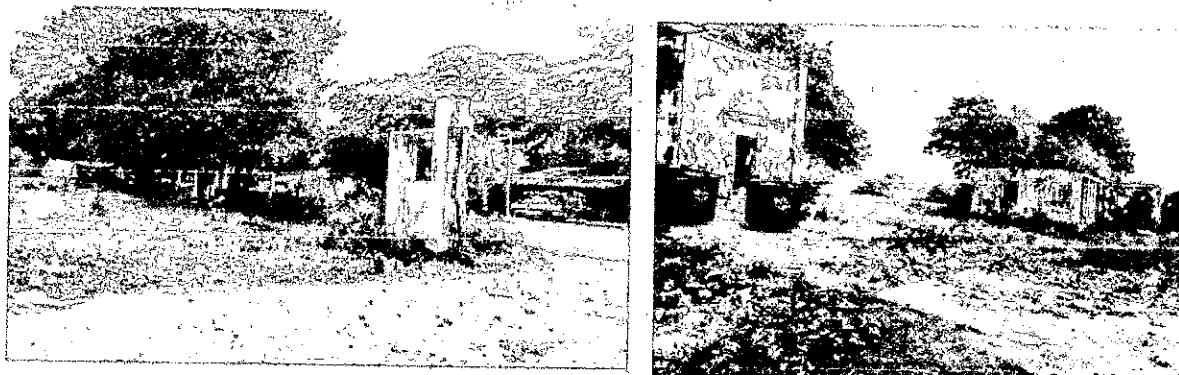
10. Instalaciones del IDEMA(Coord. Geog. Ref. 10°36'01.4"N 72°59' 07.0"W)

Se logra evidenciar presencia de residuos sólidos dispuestos irregularmente bolsas plástica, botellas, hojarasca, vidrios, residuos orgánicos en abundantes cantidades , se cree que el mismo sirve de botadero para las comunidades cercanas porque las instalaciones se encuentran en total abandono.
