## AUTO N° 088 DE 2019

### "POR LA CUAL SE FORMULAN UNOS CARGOS DENTRO DE UNA INVESTIGACIÓN AMBIENTAL"

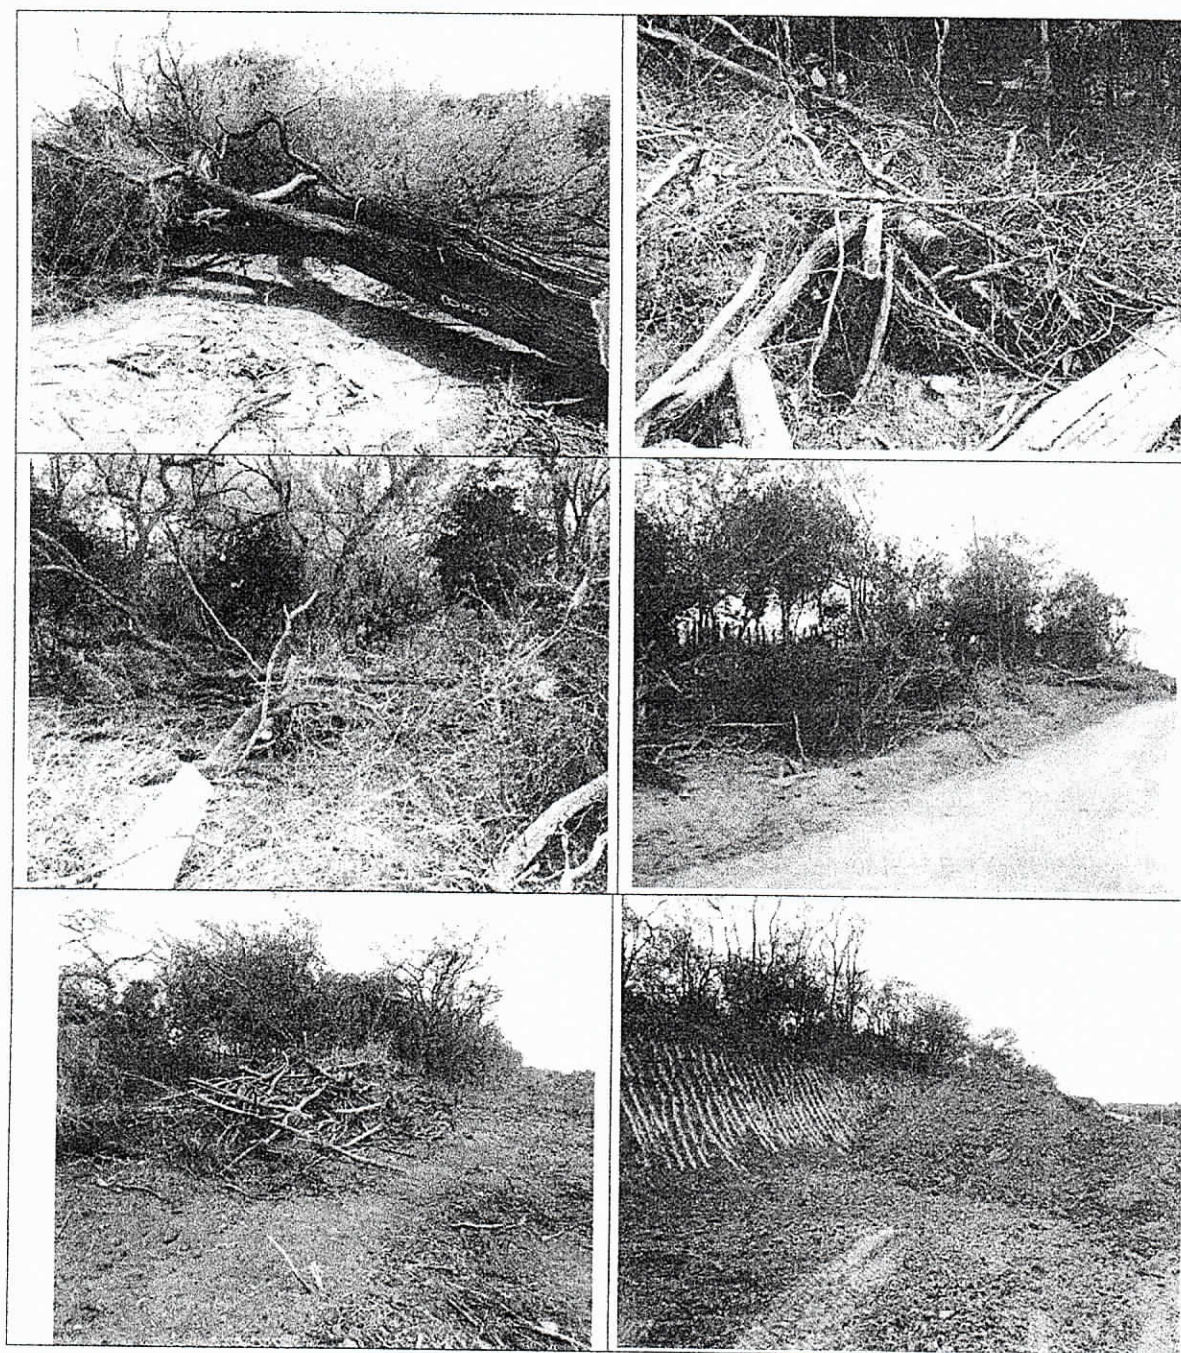
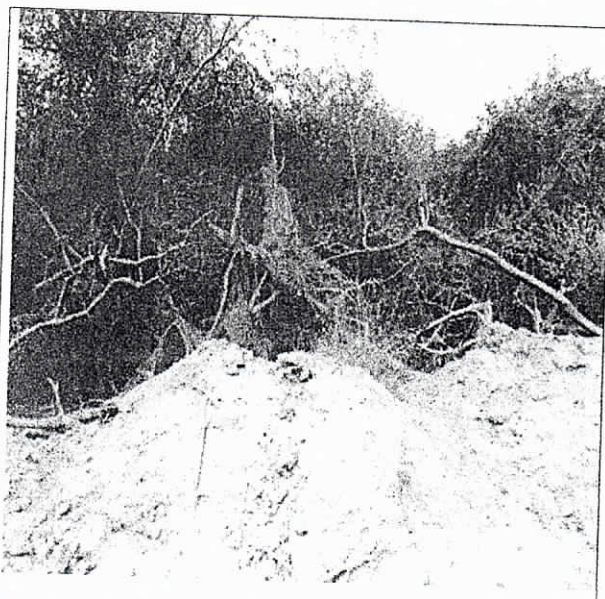
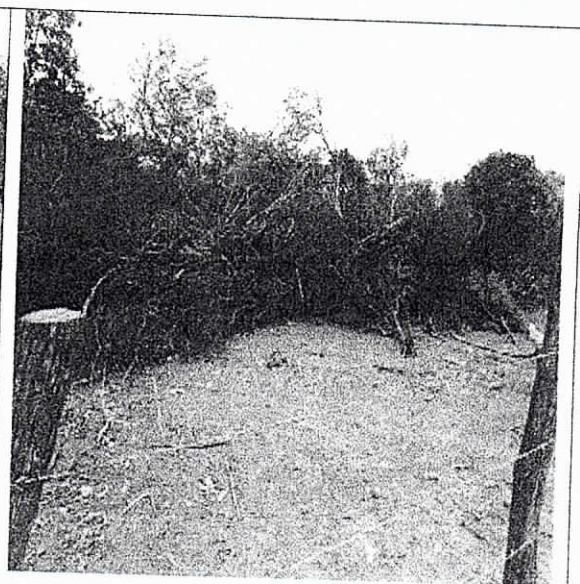
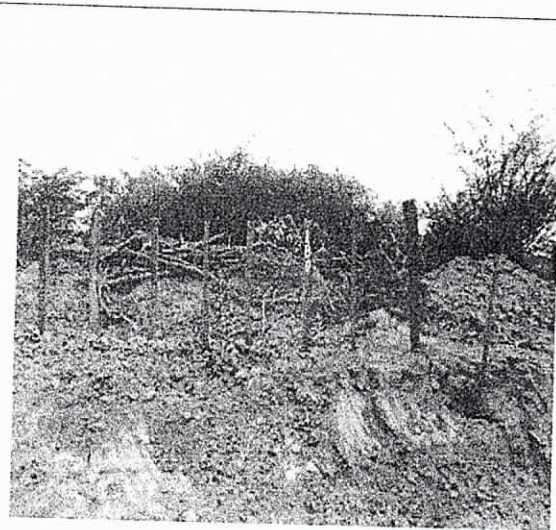
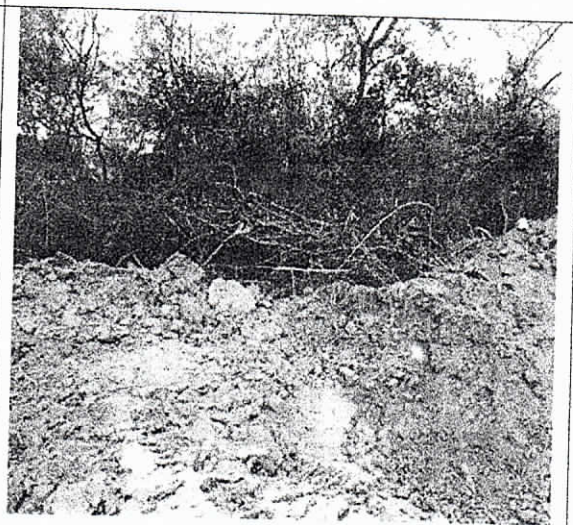
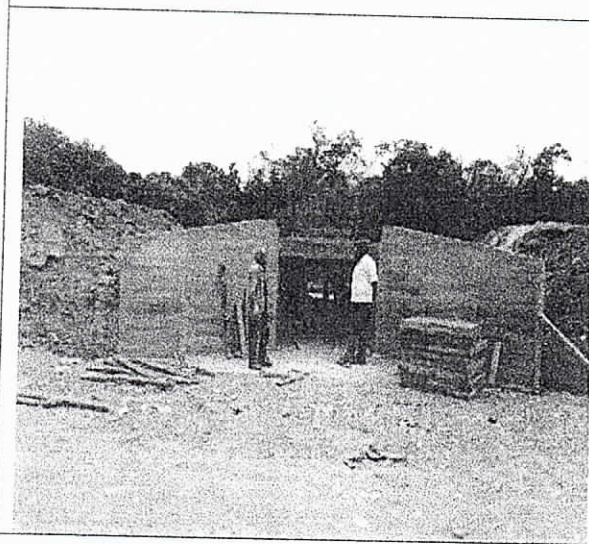
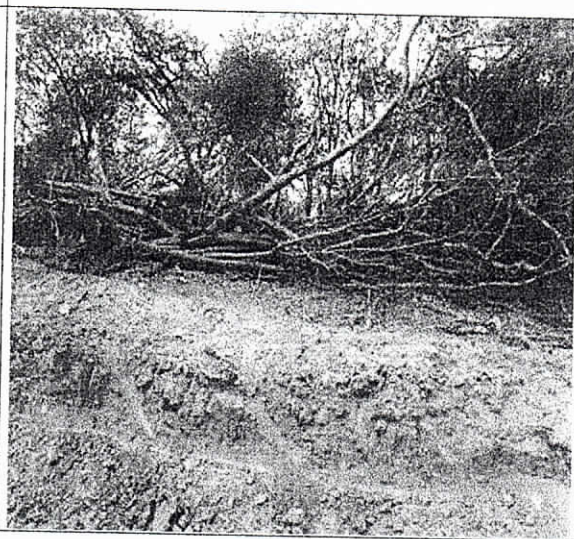
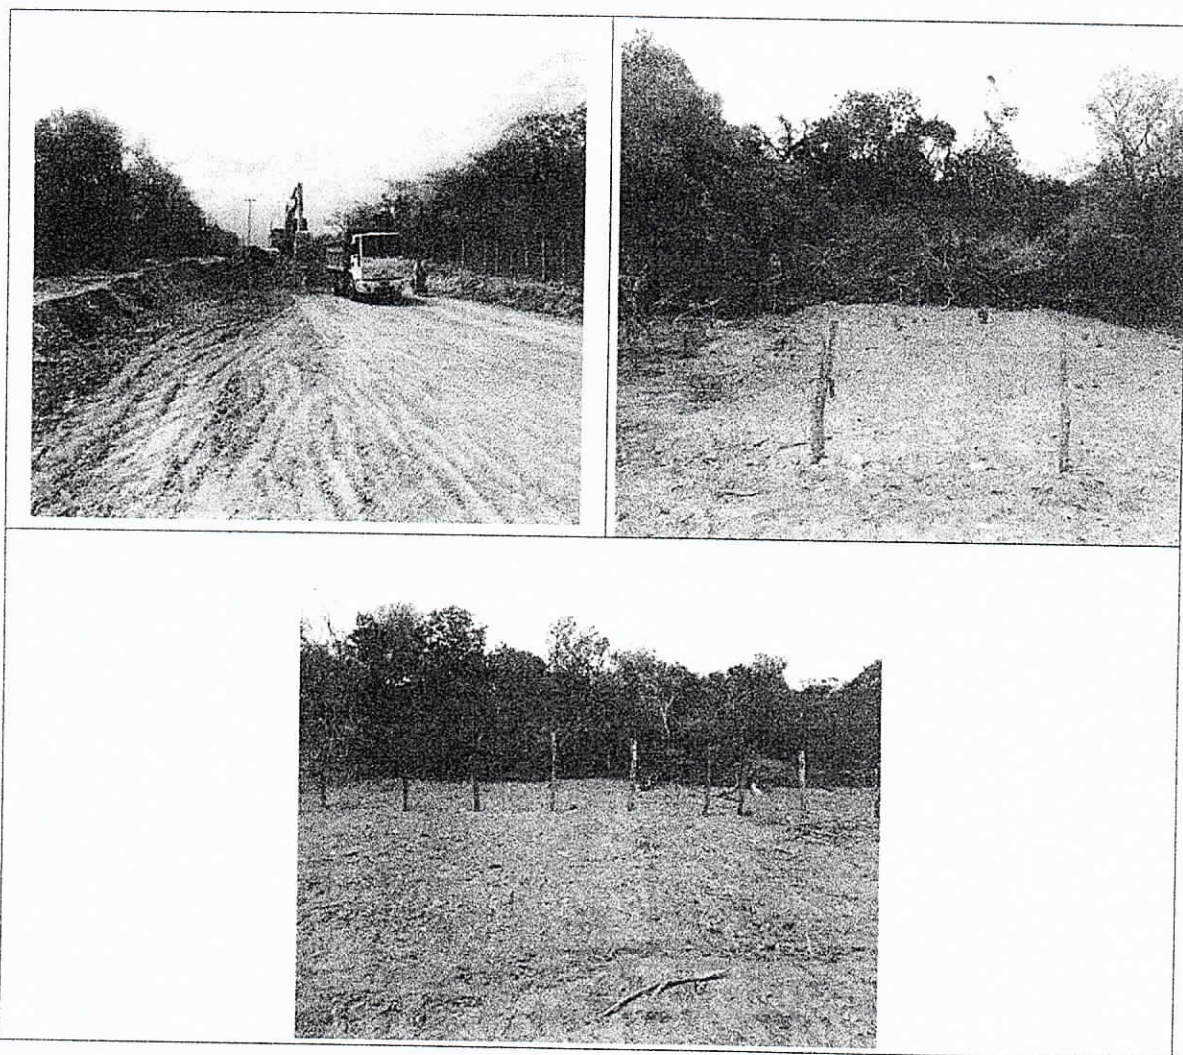
#### **Evidencias de la tala realizada por el Municipio de Albania**

*Como observación inicial se verifica tala por remoción vegetal o descapote en ambos lados de la vía con una amplitud de 3 metros en cada lado por una longitud de aproximadamente 9 km es decir, que el área de intervención se logra estimar en (5,4 Ha), la tala fue realizada por actividad de mejoramiento de la construcción de la carretera.*

*Durante la inspección se observaron los montículos de ramas, troncos y raíces producto de la tala, amontonadas en espacios privados y otros paralelos a las márgenes, al igual que fragmentos de fustes, así como árboles y arbustos completos apeados desde la raíz, como partes de la tala originada.*

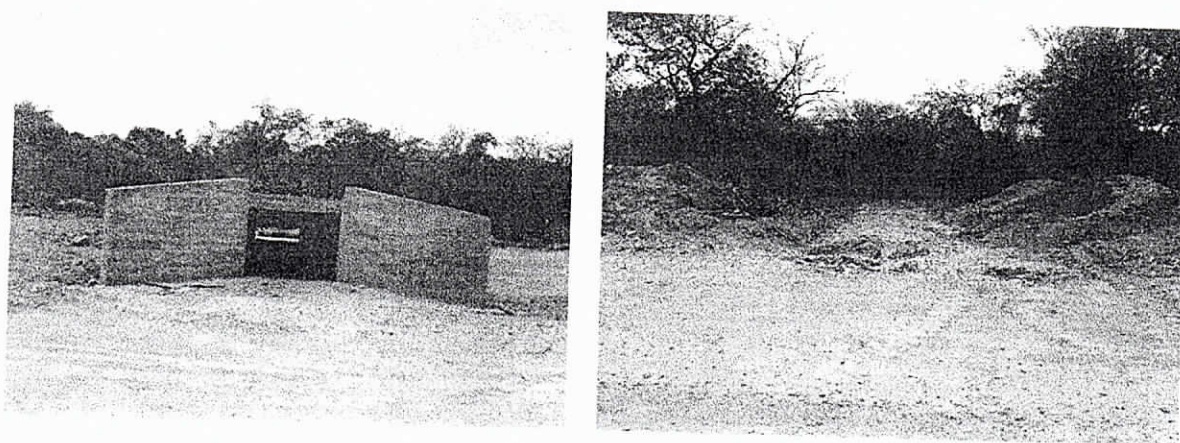
#### A) BOX CULVERT

En las coordenadas geográficas Datum (WGS84)  $11^{\circ}17'02,456''$  N y  $72^{\circ}28'41,830''$  W se ubicó el primer box culvert, el cual se construyó presuntamente para permitir el flujo hídrico del arroyo arroyo "PINSKI", drenando sus aguas en sentido oriente-occidente. En la imagen se observan los trabajos de canalización que sirven para direccionar el flujo del agua, además de la vegetación que rodea dicho canal, en el lugar no se evidenció presencia de árboles caídos.

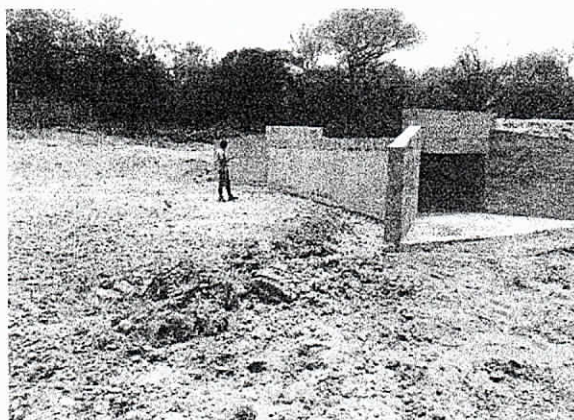
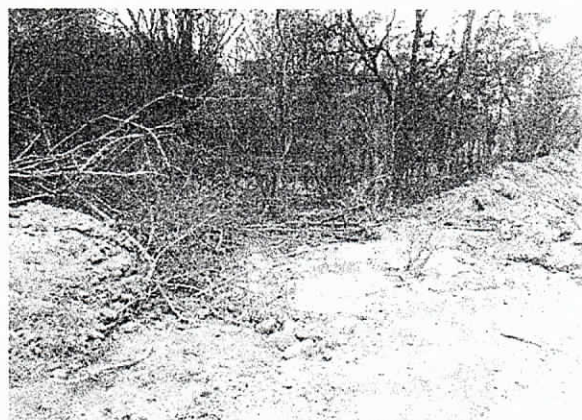
#### B) DESCAPOTE

El perfilado de la vía evidencia que se removió capa vegetal y arbustos propios de la zona, encontrando además que el ancho de la vía intervenida es muy superior durante todo el recorrido al requerimiento de dimensiones que denotan las estructuras (Box Culvert).

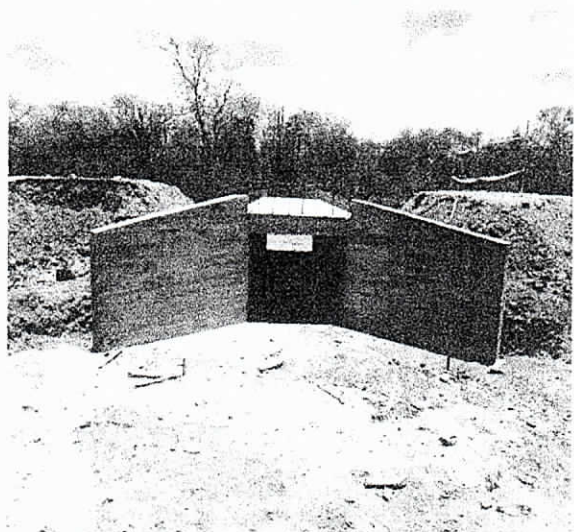
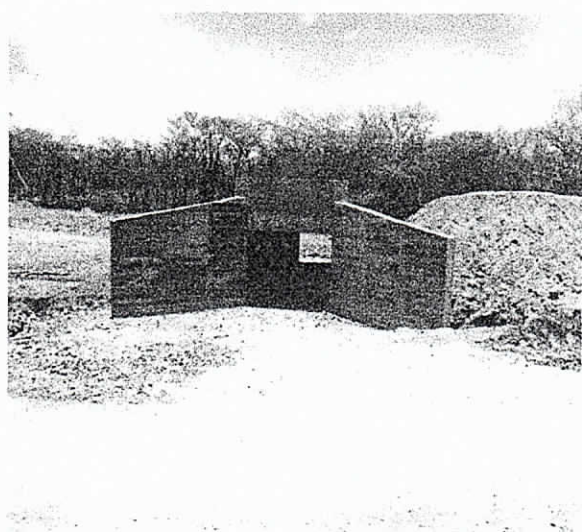
#### C) AUSENCIA DE ARROYOS

En la tabla 1 del presente documento se observa que de los 22 Box Culvert existentes en los 10 km que comprenden la vía, 6 de ellos no muestran la evidencia de escorrentía superficial, por lo que se presume que dichas estructuras fueron construidas para drenar las aguas producto de cotas extremas (derecha e izquierda, paralelas a la estructura) en relación con lo que podría ser la cota más baja correspondiente a la estructura.

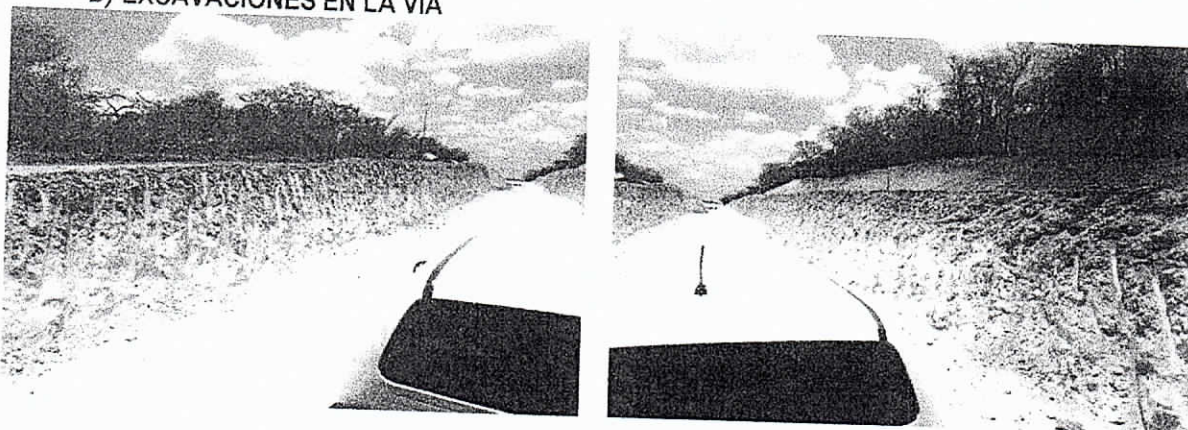
#### D) EXCAVACIONES EN LA VIA

Asimismo, se evidenció durante el recorrido, movimientos de tierra correspondientes al terreno natural de la vía, durante el recorrido llamó la atención un tramo de excavación con una altura máxima de 4 metros, aproximadamente 10 metros de ancho de vía y una longitud aproximada de 210 metros, es decir, aproximadamente 4.200 m<sup>3</sup> de material extraídos de la vía. La excavación se ubica en las coordenadas geográficas Datum (WGS84) 11°17'52,486" N y 72°30'16,635" W.

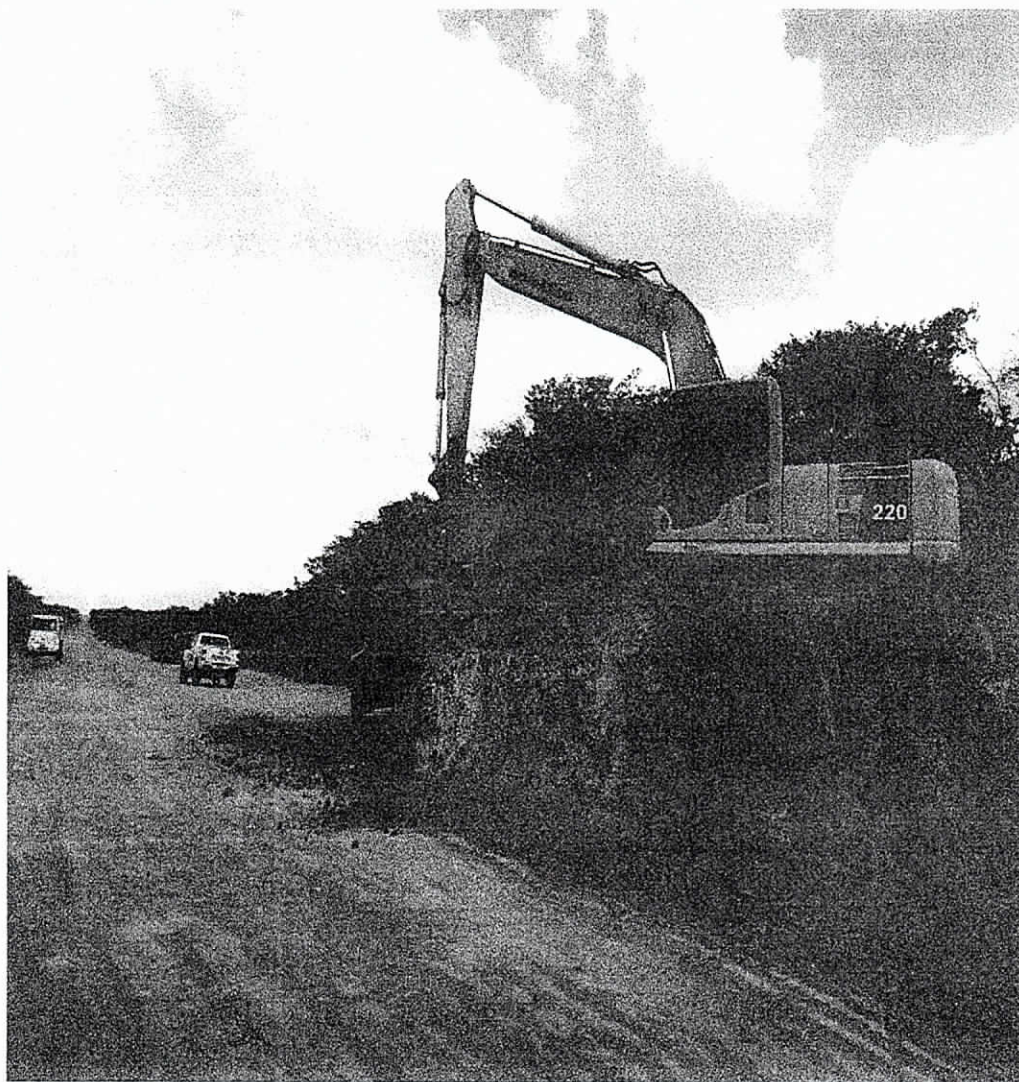
*En campo se evidenció la reanudación de actividades encontrando maquinaria pesada tipo Retroexcavadora llevando a cabo trabajos de movimiento de tierras extraída de la misma vía, de igual manera camiones tipo Volquetas realizando el traslado del material a otros puntos del tramo de vía intervenido, como también otros tipos de vehículos livianos pertenecientes al proyecto.*

*El sitio de movimiento de tierra con el empleo de una Retroexcavadora se identificó con la coordenada geográfica (WGS 84) 11°17' 04.4" N y 72°28' 47.2" W; del cual se fija la siguiente evidencia:*

**Foto No.1 Retroexcavadora realizando movimiento de tierras**

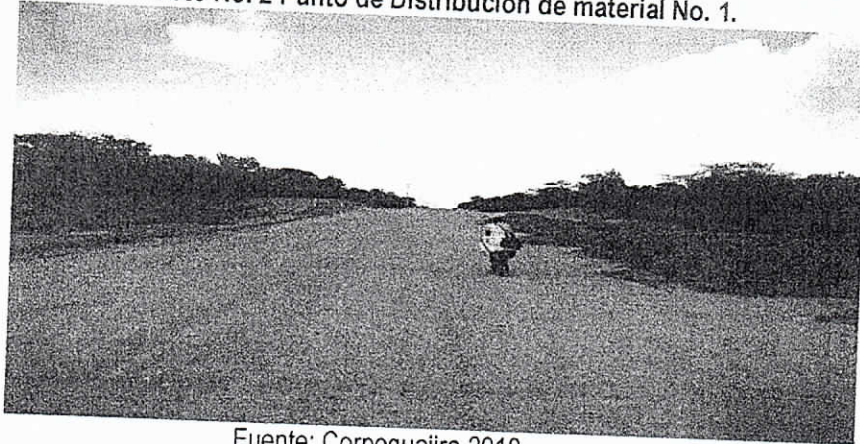
Foto No. 2 Punto de Distribución de material No. 1.

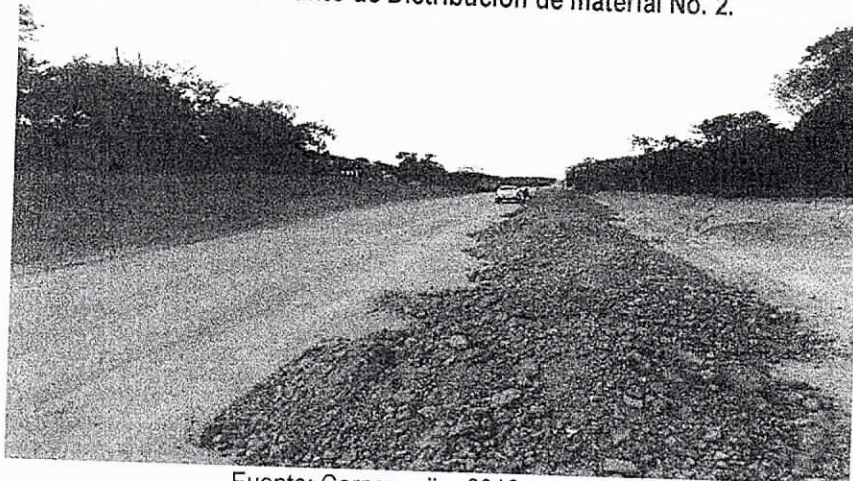
Foto No. 3 Punto de Distribución de material No. 2.

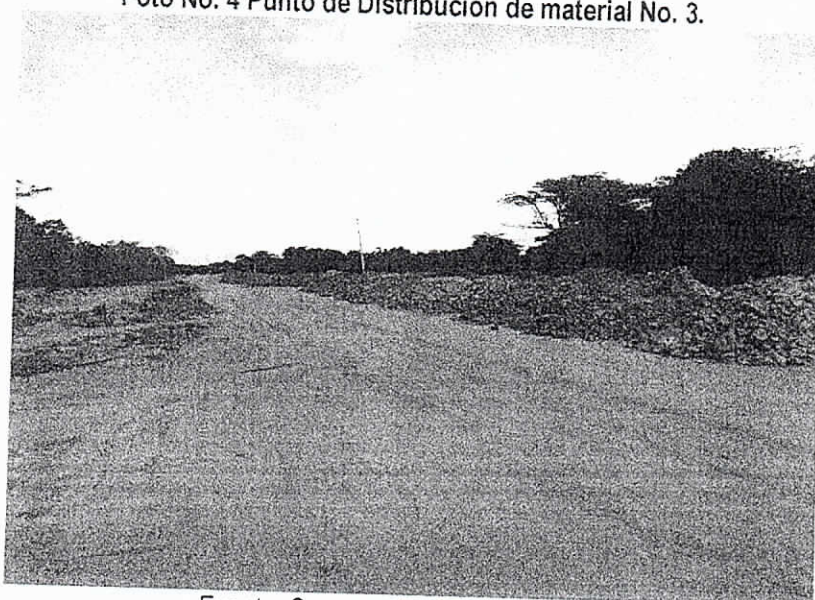
Foto No. 4 Punto de Distribución de material No. 3.

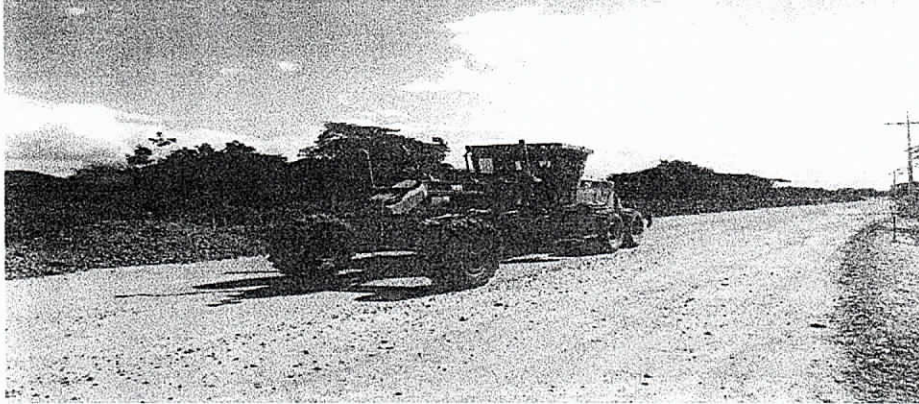
Foto No. 5 Motoniveladora sobre la vía.

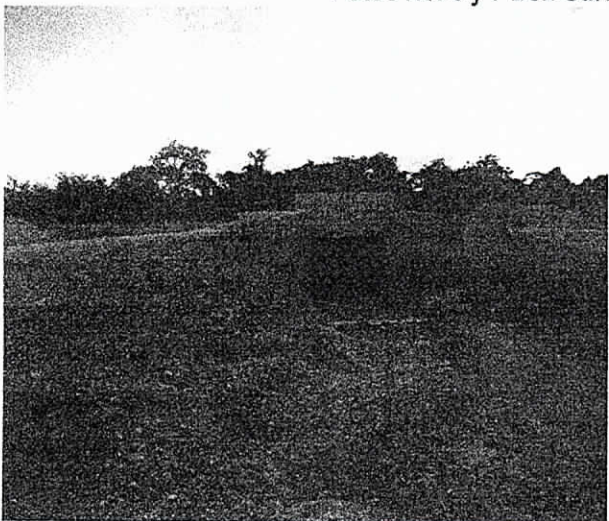
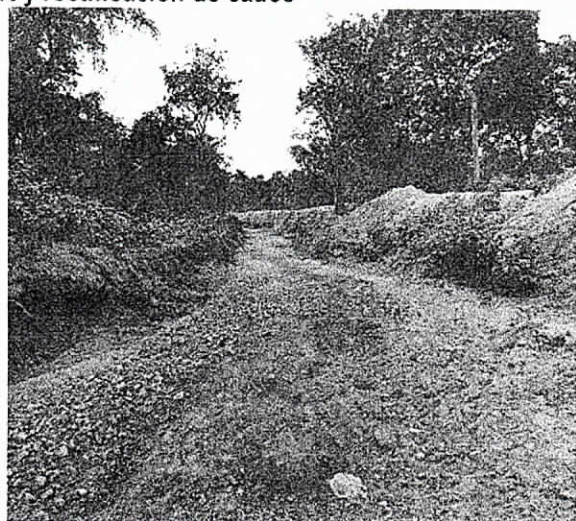
*Concluida la conversación con las personas antes mencionadas, se tomó registro de uno Box Culvert, en el cual se evidencia la prolongación en la rectificación del cauce con maquinaria, la cual es superior a 100 metros de longitud y en la que hubo intervención de cobertura en ambas márgenes, este Box Culvert se identifica con las coordenadas 11°19'3.0" N y 72°32'46.2" W.*

Fotos No. 6 y 7 Box Culvert y rectificación de cauce

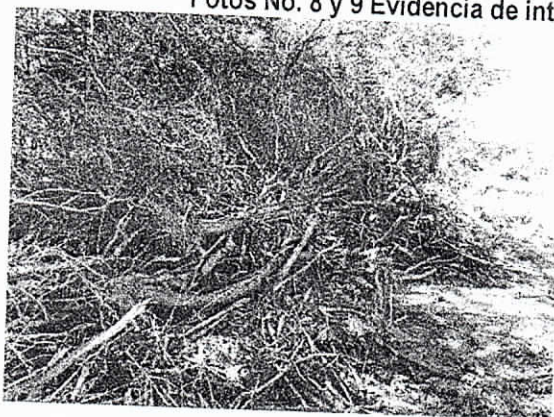
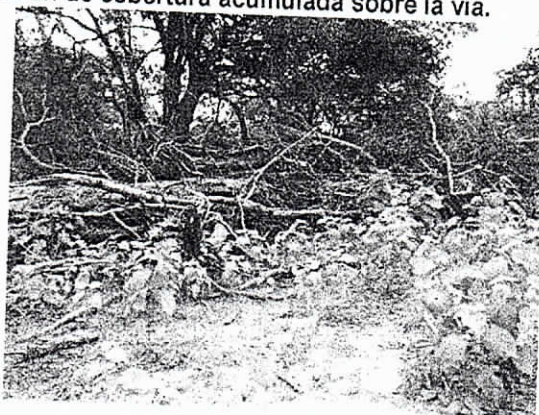
*Finalmente se tomó registro fotográfico de la cobertura vegetal intervenida a lo largo de los 9.4 kilómetros aproximadamente de longitud de mejoramiento de vía, la cual continua depositada sobre la cobertura actual del bosque natural.*

Fotos No. 8 y 9 Evidencia de intervención de cobertura acumulada sobre la vía.
