Corpoquajira

Fonseca, Septiembre de 2020.

**ASUNTO:** Respuesta ENT-5797. TALA de cuatro árboles común mente conocidos como Higuito, ubicados en la calle 9 con carrera 10 Esquina del Municipio de Barrancas, La Guajira. Exp. 261/2020.

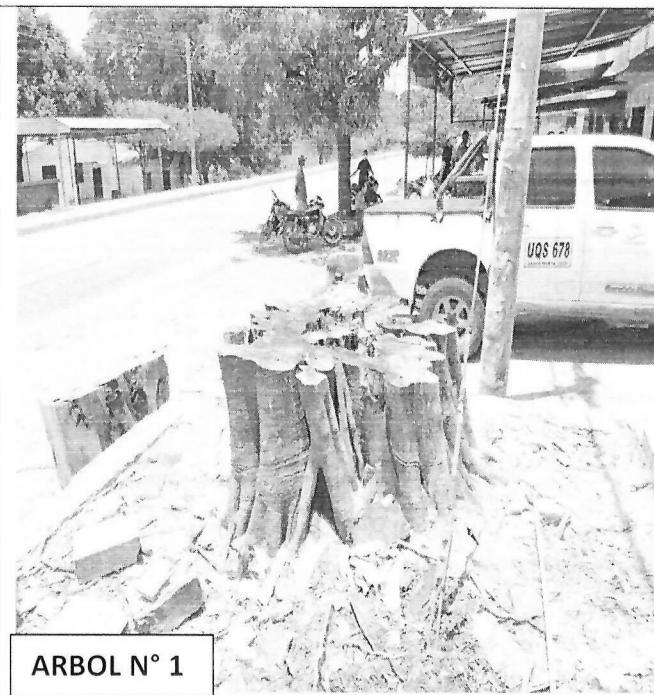
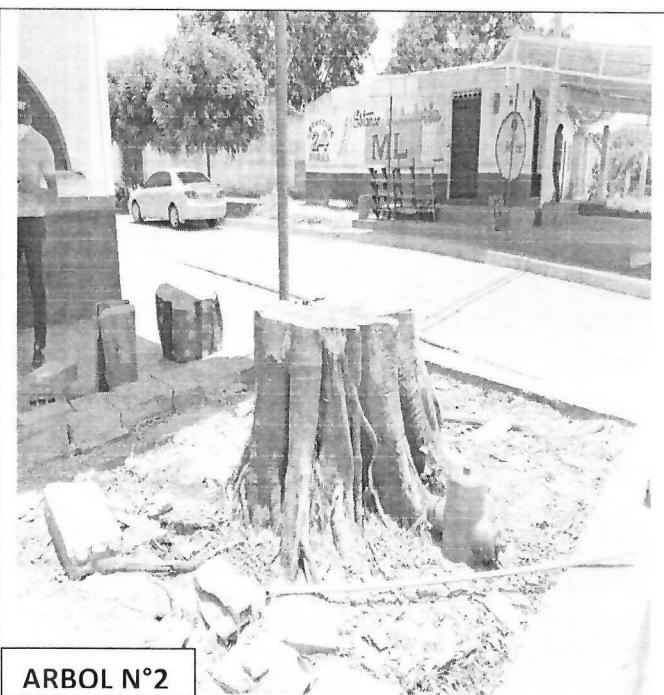
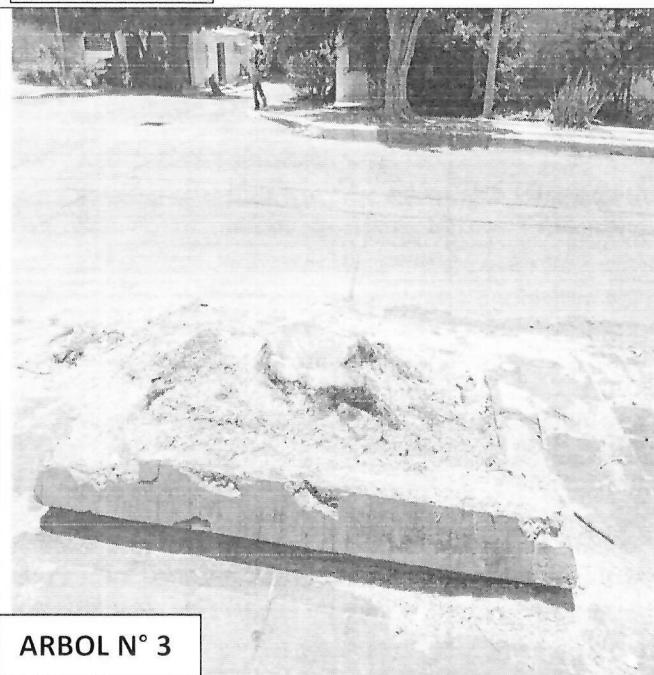
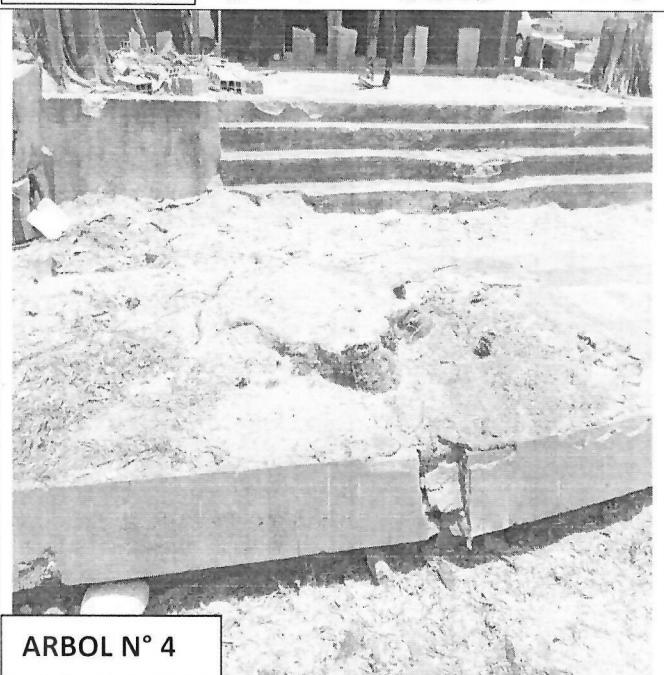
- + Se corroboró que efectivamente los individuos arbóreos se encontraban en proceso de tala mediante el uso de herramienta no convencional, (hacha y machete).
- + los individuos arbóreos fueron identificados de nombre común conocido como Higuito (*Ficus Pallida*).
- + Se evidenció desarrollo de tala rasa indiscriminada de cuatro especies de higuito.
- + No se evidenció procesamiento de material vegetal para su comercialización.
- + los individuos arbóreos se encontraron en espacio público sobre la zona peatonal para transeúntes.
- + Al momento de la visita se contó con la presencia de testigo que se negó a dar su nombre, quien puso de manifiesto que la señora Elena Gertrudis Cardona Gómez quien funge como propietaria del predio fue quien ordenó la tala de los árboles descritos en el presente informe.

Evidencia De Tala De Árboles (Coord. Geog. Ref. 10°57.209"N - 072°47.464"W)

Se efectuó el reconocimiento de dos (4) árboles talados, se le realizó su respectiva medición del diámetro y altura conocida como DAP (Diámetro altura de pecho) y se sacó su altura máxima, obteniendo el siguiente volumen (m<sup>3</sup>):

1. Se constató que efectivamente los individuos arbóreos en estudio fueron talados de forma indiscriminada sin los permisos requeridos.
2. Por apreciaciones de testigos que se abstuvieron de revelar sus nombres y teniendo en cuenta el volumen de los árboles derivado de la medida del fuste y la altura entre otros aspectos, se determina que los árboles talados eran de gran importancia para la regulación del micro clima y la calidad de aire del sector.
3. Este caso se concreta como un riesgo teniendo en cuenta que el individuo arbóreo en estudio no representa una afectación del ecosistema.
4. Los recursos con probabilidades de riesgos son, recurso aire, la biodiversidad y el paisaje.

- ↳ Instar a la señora Elena Gertrudis Cardona Gómez, por ser responsable del desarrollo de tala de los cuatro (4) árboles de las especies comúnmente conocidas como Higuito. En la coordenada y dirección descritas en el presente informe.
- ↳ Lo demás que la oficina jurídica considere pertinente.
