CORPOGUAJIRA:Orig:360:SUBDIRECCION DE AUTORIDAD
AMBIENTAL
Dest:GREMIO DE LOS COLONOS
Asun:RESPUESTA
Fecha:02/08/2021 04:31 PM
Rad:SAL-2865 null
Fol:1 Anx:0

Ref: Queja Ambiental ENT – 5218 del 19 de agosto de 2020.

DESARROLLO DE LA VISITA TÉCNICA

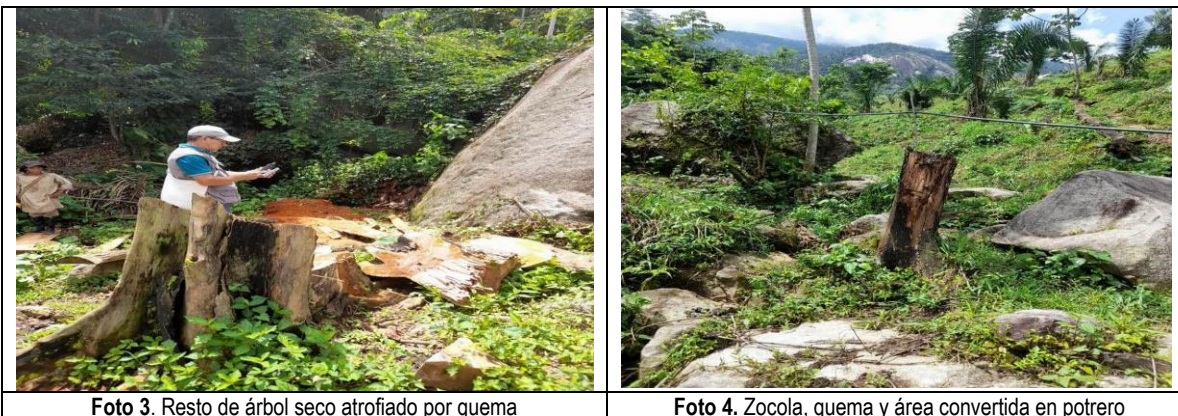
Foto 3. Resto de árbol seco atrofiado por quema

Foto 4. Zocola, quema y área convertida en potrero

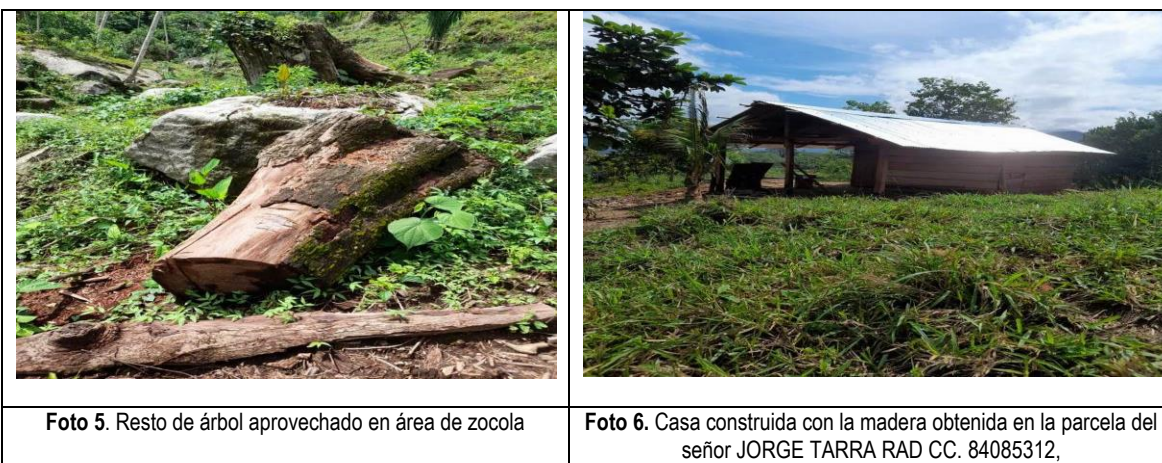
Foto 5. Resto de árbol aprovechado en área de zocola

Foto 6. Casa construida con la madera obtenida en la parcela del señor JORGE TARRA RAD CC. 84085312,

El volumen de 2,3m³, obtenido de restos de madera producto de la zocola fue utilizado en la construcción de su vivienda la cual se puede observar en la foto 4, este volumen corresponde al volumen en bruto lo que generaría una pérdida por desperdicio en los cortes de las trozas considerado en un 50% para un volumen total aprovechable de 1,15m³, siendo este volumen para uso doméstico en el predio de su propiedad. Volumen que para este tipo de aprovechamiento puede ser aprovechable hasta de 20m³ sin ser comercializable, según Decreto 1076 de 2015.

2. El señor JORGE TARRA RAD CC. 84085312, debe sembrar mínimo 5 árboles maderables de diferentes especies, a los cuales debe realizarles mantenimiento durante dos (2) años, posterior al tiempo transcurrido debe acercarse a CORPOGUAJIRA o informar por escrito la efectividad de la obligación exigida para el recibido a satisfacción; los árboles exigidos sembrar, debe ubicarlos paralelos a la margen izquierda del arroyo Campana de la Vega, en predio de su parcela.

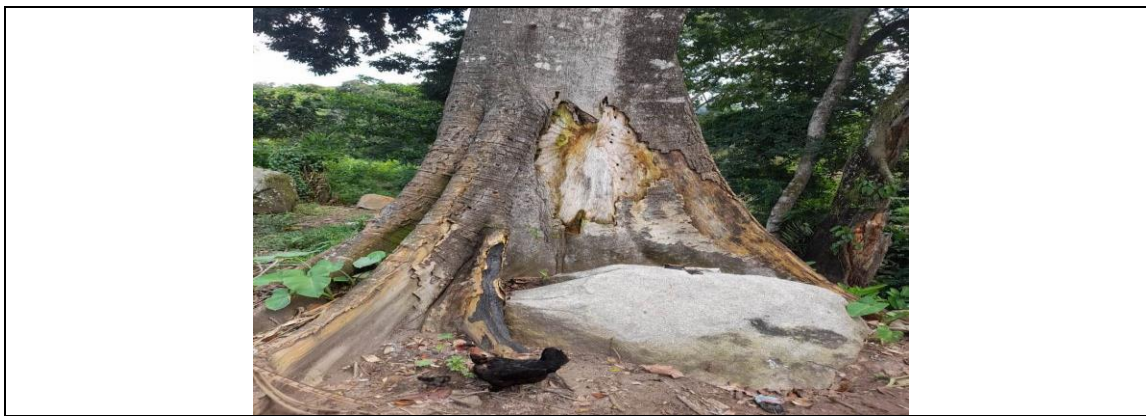
Foto 7, árbol de higuierón (*Ficus glabrata*) afectado en la base del pie

Con relación a este árbol se observa que ya no tiene salvación dado que al recibir fuego por incendio en la base dañando la corteza de raíces, pierde capacidad de circulación de sabia bruta ascendente, generándole muerte en todas las partes leñosas del espécimen arbóreo.

En estas condiciones este árbol puede sufrir desbancamiento y desprendimiento de ramas lo cual es peligroso para los habitantes del sector, con relación a su ubicación también pertenece a la parcela “La Sucreña” y hace parte del arbolado de la franja protectora de la margen izquierda del arroyo campana de la vega.

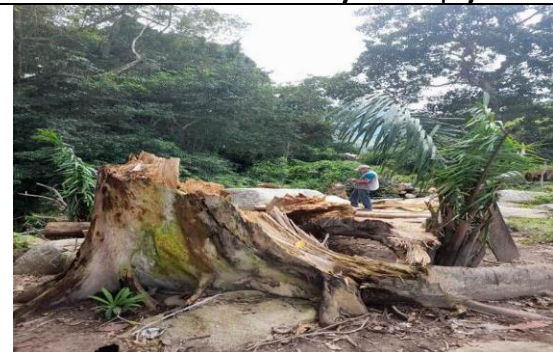
Foto 8. Árbol de higuierón seco caído, se observa el estado seco del espécimen

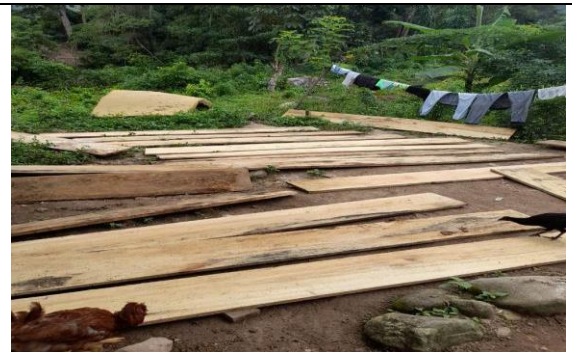
Foto 9. Tablas extraídas del árbol de higuierón caído y en regular estado

En total se extrajeron del árbol de higuérón seco caído 15 tablas en regular estado, las cuales por las condiciones mostradas en las evidencias se pudo observar que por el estado avanzado de deterioro que presenta la madera el mejor uso que se le puede dar es doméstico dentro del predio dado que en estas condiciones se hace imposible que adquiera un valor comercial en el mercado.

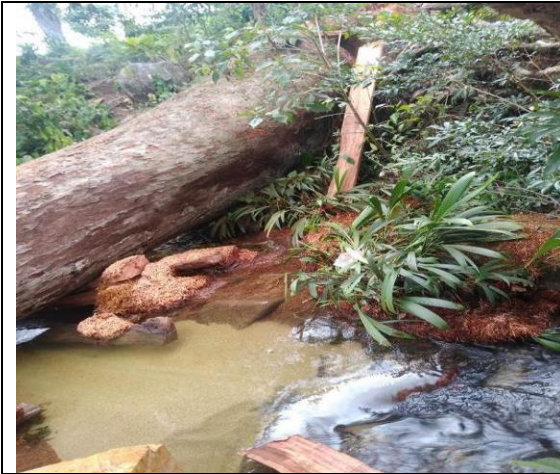
Foto 12. Árbol de caracolí sobre el arroyo campana de la vega, unos metros abajo del pueblo Tungueka

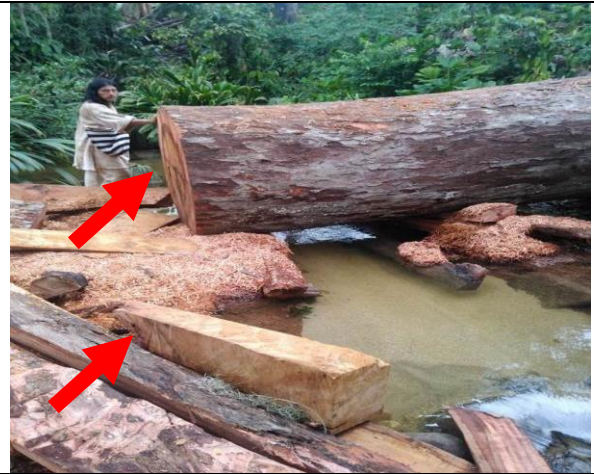
Foto 13. En la imagen resiente al corte del árbol, se logra evidenciar en donde está la mano del indígena Kogui que el árbol presenta problemas fitosanitario de igual manera en el bloque extraído ubicado dentro del cauce

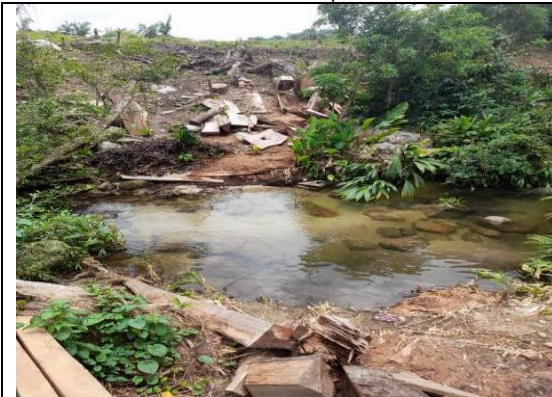
Foto 14. Sitio donde el árbol de caracolí cayó sobre el arroyo campana de la vega, se observa que el flujo del agua circula libremente pero existe material vegetal (desperdicio) producto de la extracción de la madera utilizable dispersas en ambas márgenes y en área de influencia de altas crecidas

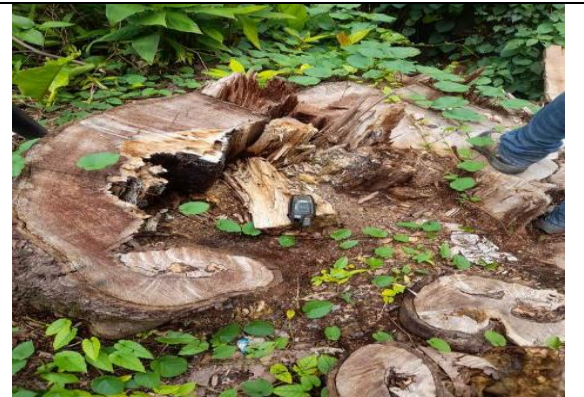
Foto 15. Evidencias de la ubicación y estado fitosanitario del árbol de caracolí talado en la margen izquierda del arroyo campana de la vega exactamente en la parcela "La Sucreña" propiedad de la señora Esther Medina Arrieta,

En las imágenes se observa que el árbol de caracolí estaba completamente hueco lo cual generaba riesgo de caerse en cualquier momento, también se evidencia que en el sitio donde se ubicaba el árbol de caracolí (*Anacardium excelsum*) es el sitio que le corresponde a la parcela de la señora Esther Medina Arrieta y el acceso a los usos domésticos obtenidos del arroyo campana de la vega.

1. La señora ESTHER MEDINA ARRIETA debe sembrar mínimo 10 árboles de la especie Caracolí, a los cuales debe realizarles mantenimiento durante dos (2) años, posterior al tiempo transcurrido debe acercarse a CORPOGUAJIRA o informar por escrito la efectividad de la obligación exigida para el recibido a satisfacción; si por espacio los árboles de caracolí exigidos sembrar, no pueden ubicarse en el área de la franja de cobertura de la margen izquierda del arroyo campana de la vega frente a su parcela, debe ubicar el excedente en el arroyo que baja pro su parcela hasta el arroyo campana de la vega o en área de su cabecera; hago referencia al sitio de nacedero donde ella capta el agua de consumo.

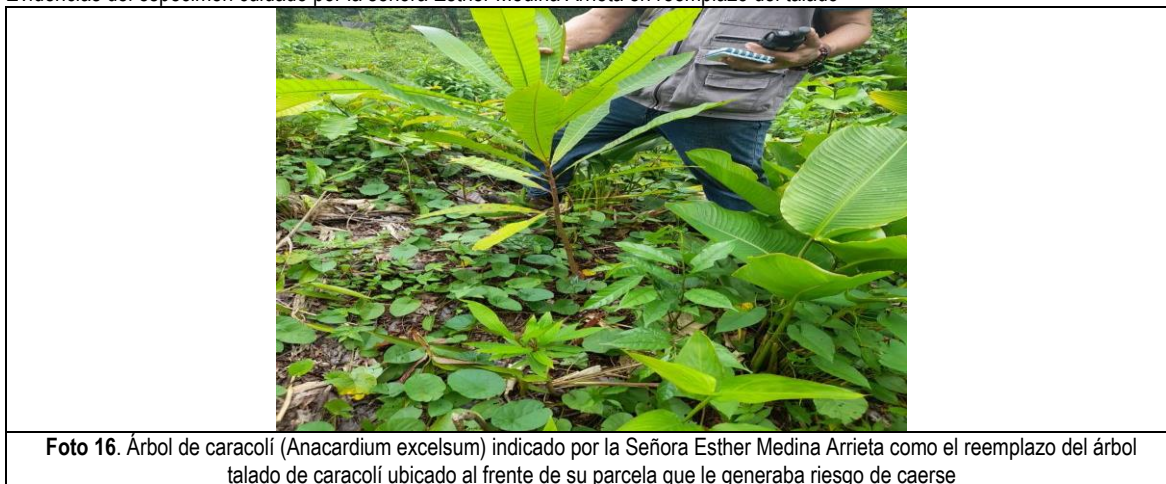
Foto 16. Árbol de caracolí (*Anacardium excelsum*) indicado por la Señora Esther Medina Arrieta como el remplazo del árbol talado de caracolí ubicado al frente de su parcela que le generaba riesgo de caerse
