RESOLUCIÓN N° 00446 DE 2016
(26 FEB 2016)
"POR EL CUAL SE IMPONE UNA MEDIDA PREVENTIVA"

Que se recibió denuncia realizada por el señor OSCAR RODRIGUEZ PERALTA, presidente de la Junta de Acción Comunal Vereda Cañaboba, Caseríos – Trigo – Las Iguanas, Municipio de Fonseca, radicada mediante el formato PQRSD respectivo en la Dirección Territorial Sur de esta Corporación, el día 28 de Octubre de 2015, con No 558, en la que se pone en conocimiento presunta obstrucción del cauce conocido como "La Quebrada" con madera y varios elementos, a su paso por los predios "Florencia" y "Los Madriles", el cual ha venido desbordándose causando

Que personal técnico de la Territorial Sur de esta Corporación evaluó la información suministrada y realizó visita de inspección el pasado 15 de Enero de 2016, a los sitios de interés en el Municipio de Fonseca- La Guajira; procediendo a rendir el Informe Técnico No. 344.047 del 20 de Enero de 2016, en el que se registró lo siguiente:

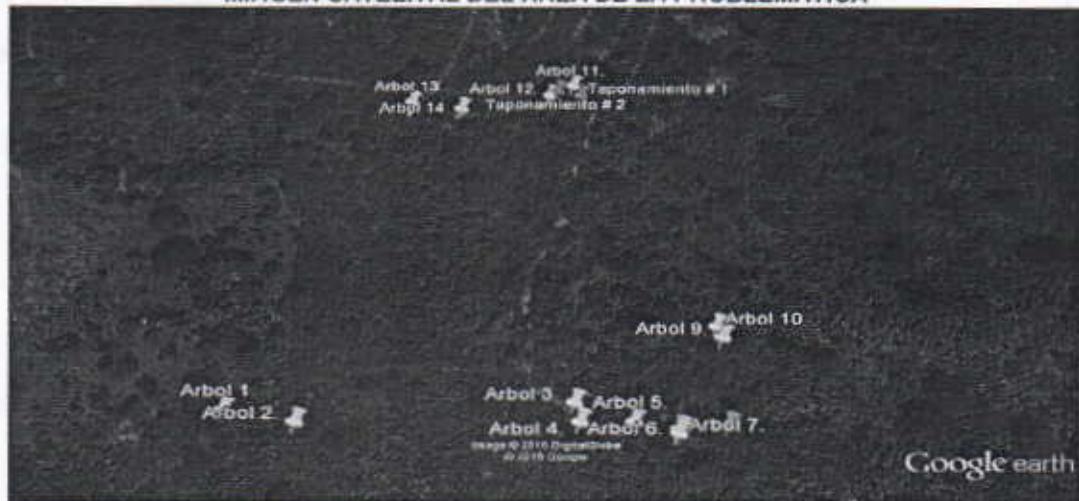
IMAGEN SATELITAL DEL AREA DE LA PROBLEMÁTICA

- *El objetivo principal de la visita, fue inspeccionar la zona del Arroyo Mateban, en donde presuntamente se presenta una problemática ambiental relacionada en el cauce*
- *La visita se realizó en compañía de los señores EFRAIN RODRIGUEZ, JOSE LUIS RODRIGUEZ, ENILDA GAMEZ, JUSTA PRADO Y MARIANO PEREZ, los cuales son campesinos que hacen parte de la Junta de Acción Comunal y que son propietarios de predios aledaños al Arroyo Masteban.*
- *En la zona afectada fueron identificados 14 árboles talados, se pudo observar que los ejemplares eran de gran tamaño, se mencionada que la altura oscilaba entre 15 a 30 metros. Evidenciando muchos años de vida.*
- *Cabe resaltar que el daño ecológico que se observó en el Arroyo Masteban y la afectación que se ha generado ha sido perjudicial para los moradores aledaños a la zona y al mismo ecosistema asociado al Arroyo.*

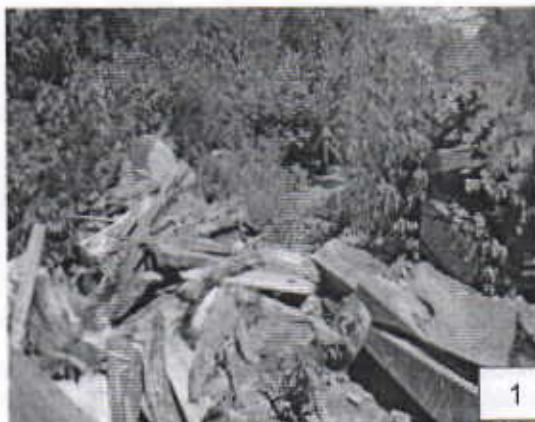
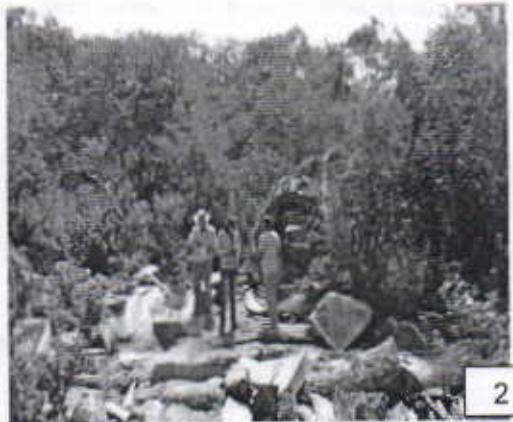
- En la Imagen 1 y 2 se observan los primeros rastros encontrados en la visita de inspección, en donde se alcanzan a apreciar residuos maderables, productos de la tala de árboles.
- En este punto se encontraron aproximadamente 5 árboles talados, los cuales se presumen eran de gran tamaño, por la cantidad de material maderable que se encuentra alrededor de los troncos que quedaron por la tala. El ejecutar de la tala aprovecho solo material del centro del árbol desperdiando mucha madera.
- Según lo conversado con los quejoso el predio donde se inspeccionó, manifestaron que es del señor JOAQUIN MENDOZA, con residencia en el Municipio de San Juan del Cesar.
- Los árboles talados son en su mayoría de Ceiba Blanca con diámetros DAP entre 1 y 1.5 metros.

ARTÍCULO PRIMERO: Imponer medida preventiva al propietario del predio que figura en el registro catastral del INSTITUTO GEOGRÁFICO AGUSTÍN CODAZZI - IGAC referencia catastral 00-02-0005-0095-000 (Coord. Geog. Ref. 10°47'27.7"N 72° 50'19.5"O), identificado como EFREN MENDOZA FRIAS, identificado con la cedula de ciudadanía N° 84.104.227 y/o quien haga sus veces, consistente en suspensión de toda obra o actividad como lo establece el Artículo 39 del Decreto 1333 de 2009, en razón a la tala de árboles y obstaculización del arroyo MASTEBAN, de acuerdo con lo expuesto en la parte motiva del presente acto administrativo.

ARTICULO SEGUNDO: Requerir al propietario del predio que figura en el registro catastral del INSTITUTO GEOGRÁFICO AGUSTÍN CODAZZI - IGAC referencia catastral 00-02-0005-0095-000 (Coord. Geog. Ref. 10°47'27.7"N 72° 50'19.5"O), identificado como **EFREN MENDOZA FRIAS**, identificado con la cedula de ciudadanía N° 84.104.227 y/o quien haga sus veces, para que de manera inmediata retire los restos de material vegetal y madera que obstruyen el cauce del Arroyo Masteban en las dos ubicaciones georreferenciadas en el informe descrito en la parte motiva, y presente las evidencias que lo demuestren a esta Corporación.

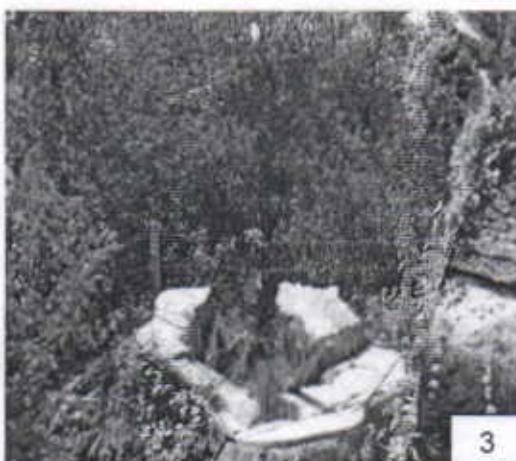
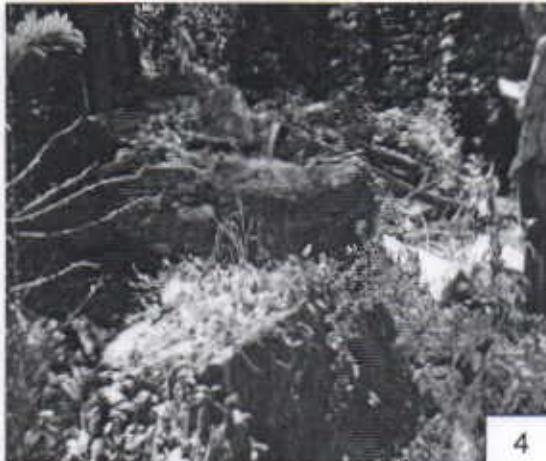
3	REFERENCIA	COORD. GEOGRÁF. (Datum WGS84)	
	Vereda Cañabobas – Municipio de Fonseca	72° 50'18.0"O	10°47'27.4"N
<ul style="list-style-type: none"> En la imagen 3 y 4 se observan árboles talados de gran tamaño, adicional, se encontró que el canal por donde cursa el Arroyo se encuentra con sedimentos de material vegetal, que provoco el aumento del nivel del cauce imposibilitando el libre tránsito de agua de escorrentía ni en época de abundante agua. En este punto se encontraron 4 árboles talados de gran tamaño y presentan las mismas características que los del primer punto, hay presencia de mucho material maderable en el suelo, se presume que ha sido material desechado por la persona que tala los árboles.

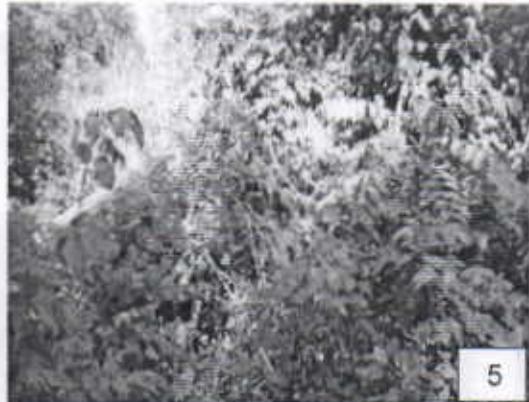
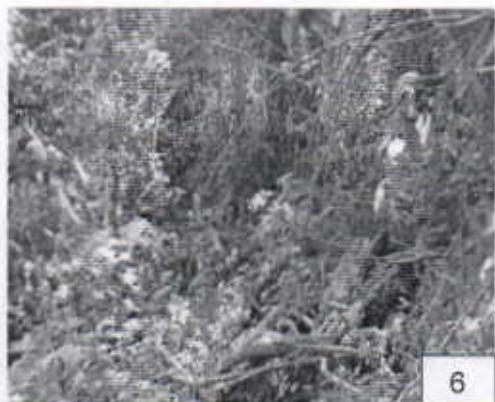
4	REFERENCIA	COORD. GEOGRÁF. (Datum WGS84)	
	Vereda Cañabobas – Municipio de Fonseca	72° 50'11.1"O	10°47'27.3"N
<ul style="list-style-type: none"> En la imagen 5 y 6 se evidencio arrastre de material flotante y vegetación creciente tipo CEIBA. Se evidencio vegetación y residuos maderables en el centro del cauce, producto de la abundante biomasa en descomposición que imposibilita la clara visualización por donde circula el agua.

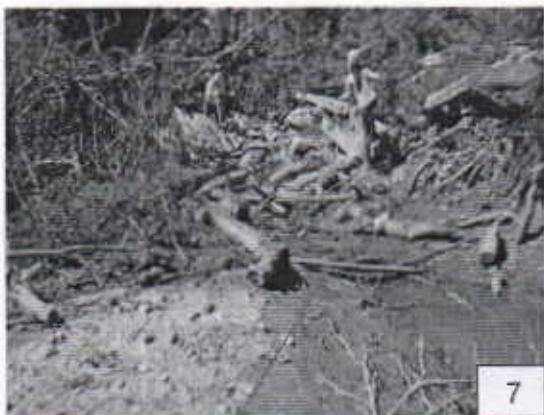
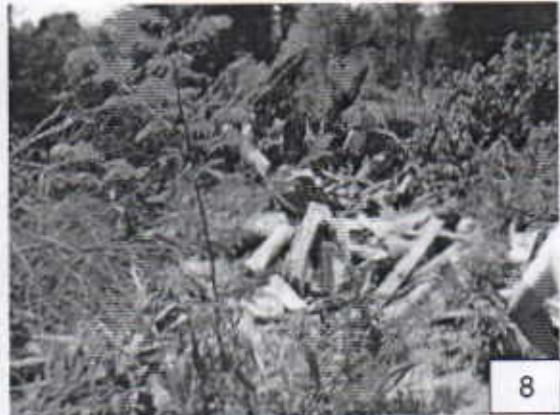
En este punto se encuentra taponado el Arroyo Masteban, con los residuos maderables

REFERENCIA	COORD. GEOGRÁF. (Datum WGS84)
5	Vereda Cañabobas – Municipio de Fonseca	72° 50'11.1"E 10°47'27.3"N
<ul style="list-style-type: none"> En la imagen 7 y 8 se observó el primer taponamiento de gran extensión en el arroyo Masteban, causando preocupación, debido, a que la cantidad de material maderable que obstruye el cauce del arroyo, afectando notoriamente el ecosistema. La ecología en este punto se ve muy afectada, no se pudo calcular la cantidad de m^3 de madera que se encuentra en el cauce del río, debido a que su cantidad es bastante considerable. Cabe resaltar que la preocupación no solo está en el daño ambiental que se encontró en la visita de inspección, si no también, en las posibles soluciones y el tiempo que tomaría en volver a recuperar el ambiente que ha sido afectado. Los acompañantes manifestaron su preocupación, y afectación por la obstrucción que se evidencia en el Arroyo Masteban, en donde se pudo constatar que había otro taponamiento de la misma índole en otro punto aguas abajo del Arroyo Masteban. En el desarrollo de la visita se pudo determinar que la zona es un bosque natural, rico en especies florales y faunística, pues se observaron monos, serpientes, iguanas, entre otros animales nativos del área.

3. Que el Arroyo Masteban presenta dos taponamientos, producto de los residuos maderables que dejaron la tala de los árboles, los cuales estaban en la ribera del Arroyo, y al tener una altura de un rango de 15 a 30 metros de altos, muchas de la vegetación y madera de los árboles cayeron al arroyo, provocando el daño ambiental y ecológico.

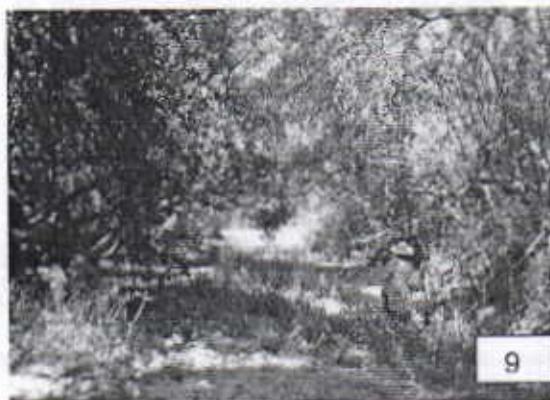
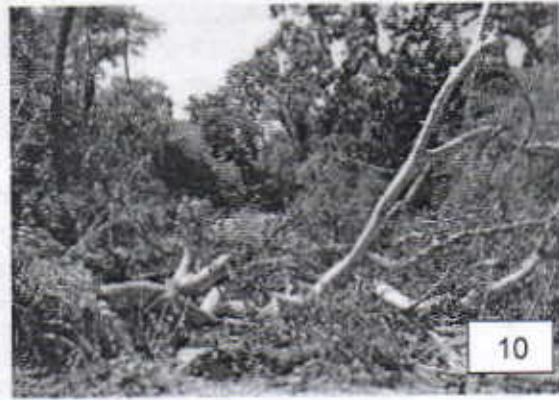
REFERENCIA	COORD. GEOGRÁF. (Datum WGS84)
6	Vereda Cañabobas – Municipio de Fonseca	72° 50'12.6"E 10°47'38.3"N
<ul style="list-style-type: none"> En la Imagen 9 y 10 se observa el segundo taponamiento en el arroyo Masteban, causando preocupación, debido, a que la cantidad de material maderable que obstruye el cauce del arroyo, afectando notoriamente el ecosistema. El cauce del Río se encuentra seco, muy a pesar que, en los meses de septiembre y noviembre del año 2015, cayeron algunas lluvias significantes, que podrían haber logrado que el cauce tuviera agua, pero que, debido al taponamiento, el cual se encuentra desde mucho antes de esos meses, impidió que el agua circulara, y lo que ocasionó, fue que se explagara el arroyo Masteban a zonas planas.

6. Se observa daño ecológico en el ecosistema asociado al ARROYO MASTEBAN degradación del componente faunístico y erosión marcada por la nueva ruta de circulación de agua, que al encontrar el cauce obstruido se abre camino por otros sectores.
