**AUTO N° 451 DE 2017**

**"POR EL CUAL SE ORDENA LA APERTURA DE UN PROCEDIMIENTO SANCIONATORIO AMBIENTAL"**

**EL DIRECTOR TERRITORIAL SUR DE LA CORPORACIÓN AUTÓNOMA REGIONAL DE LA GUAJIRA, "CORPOGUAJIRA"** En uso de sus facultades legales y en ejercicio de las funciones delegadas, conforme lo dispuesto en la Ley 99 de 1993, de acuerdo con la Ley 1333 del 21 de julio de 2009 y

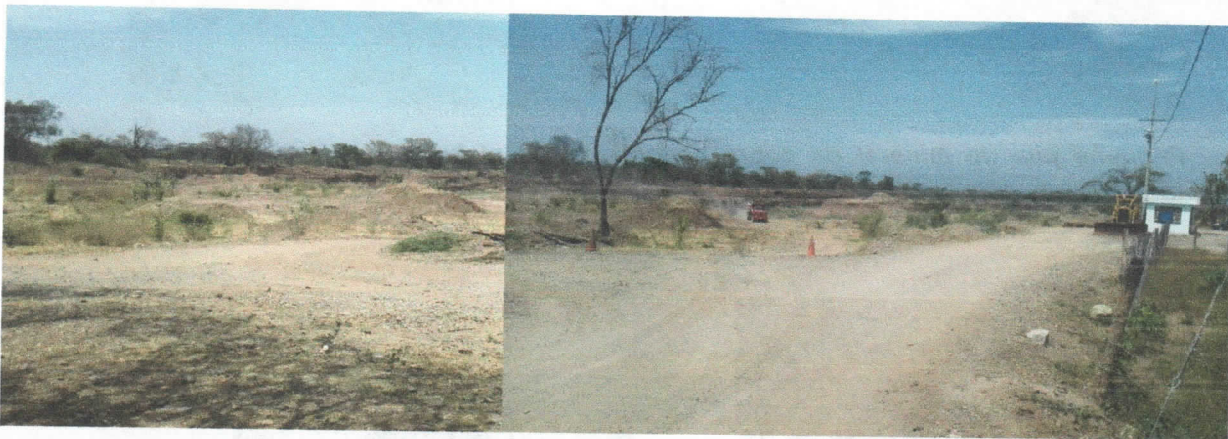
- En el momento de la visita se encontraron evidencias de que en la CANTERA DE LA FLORENCIA aparentemente se ha venido realizando extracción, beneficio y transporte de materiales de construcción.

**Panorama zonas de extracción Cantera de La Florencia – Corregimiento de Conejo, Municipio de Fonseca**

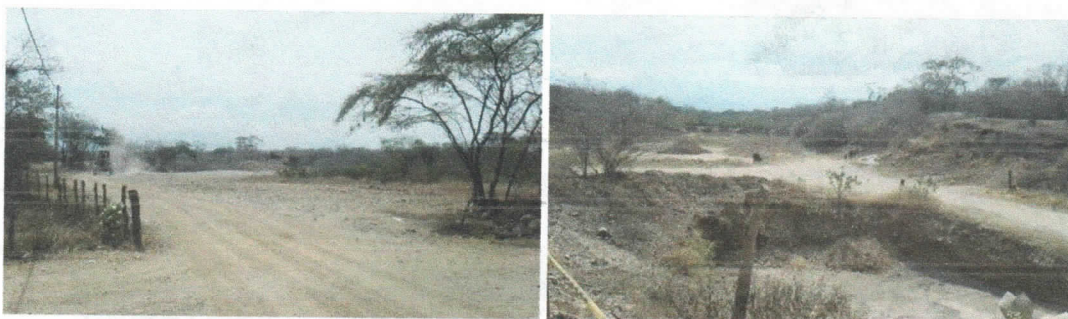
**Panorama entrada a zonas de acopio Cantera de La Florencia – Corregimiento de Conejo, Municipio de Fonseca**

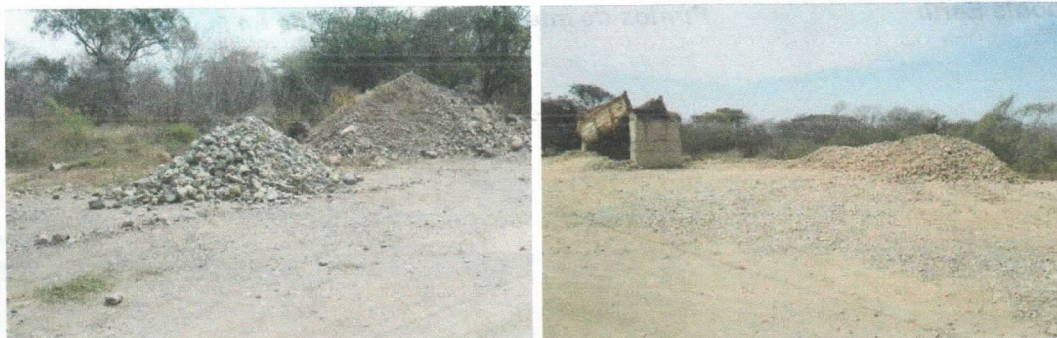
- Se observó una pila de mineral de cobre (Coord. Geog. Ref. 10°48'21.45"N 72°49'19.79"O) en costado izquierdo de la vía interna que dirige hacia la zona de acopio en la cantera DE aproximadamente 11 M<sup>3</sup>; de la cual se desconoce su procedencia y utilización.

**Pequeña pila de mineral de cobre encontrada en el lugar – material en espera de ser triturado.**

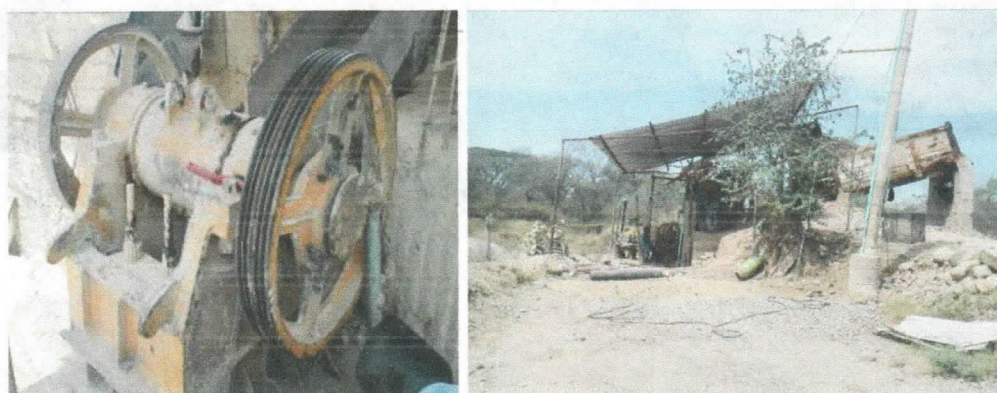
- Se observó que la maquinaria trituradora (Coord. Geog. Ref. 10°48'19.566"N 72°49'20.3088"O) utilizada para reducir el tamaño del material, en el momento de la visita se encontraba detenida; sin embargo se encontraron pilas de material térreo ya procesado de diversos tamaños (arena fina, arena gruesa, gravas) acopiadas en sus cercanías y otras pilas de material en espera por procesar junto al aparato, por lo cual se presume que esta máquina ha tenido actividad reciente. Afirman trabajadores presentes que dicha maquinaria se encuentra con averías.

**Trituradora – Cantera de La Florencia**
