AUTO N° 472 DE 2017

"POR EL CUAL SE ORDENA LA APERTURA DE UN PROCEDIMIENTO SANCIONATORIO AMBIENTAL"

1. VISITA DE INSPECCIÓN

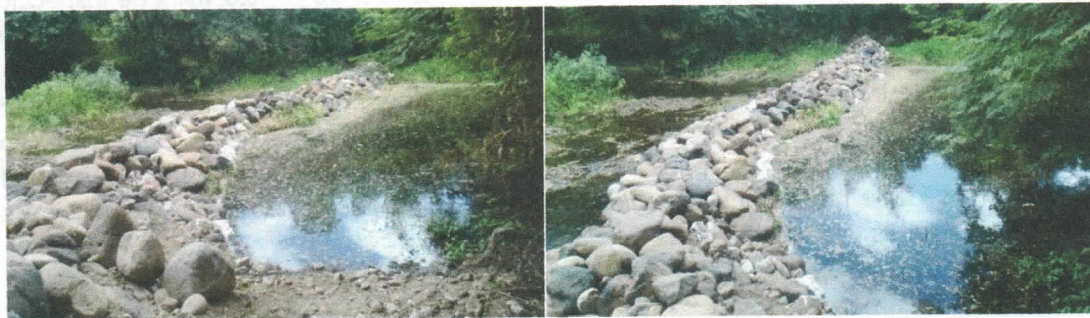
- Esta referencia corresponde a la ubicación de un muro en piedra a todo lo ancho del cauce del río Ranchería.
- El muro fue construido de manera artesanal con piedras nativas de gran tamaño.
- El muro presenta una longitud aproximada de 30m y su altura es de 1,5m.
- La lamina de agua de la corriente natural río Ranchería arriba del muro es de 0,5m y abajo es de 0,15m.

MURO EN PIEDRAS SOBRE CAUCE DEL RIO RANCHERIA

1. Se encontró un muro construido en piedras nativas de gran tamaño con una longitud y ancho aproximado de 30m y 1,5m obstaculizando de manera perpendicular al sentido del flujo totalmente el cauce de la fuente de agua natural denominada Rio Ranchería.

1. Requerir de manera inmediata al señor Orangel Millán Mendoza señalado como responsable por el peticionario señor Armando Parodi para el retiro del muro construido de manera irregular e informarle de los pasos para la solución de la intervención en zona protegida del canal artificial.
2. Requerir de manera inmediata al propietario del predio destino de esta captación ilegal, ubicado en las coordenadas (72°51'27.1"O 10°53'53.3"N)
3. Informar a las autoridades policivas sobre este hallazgo.

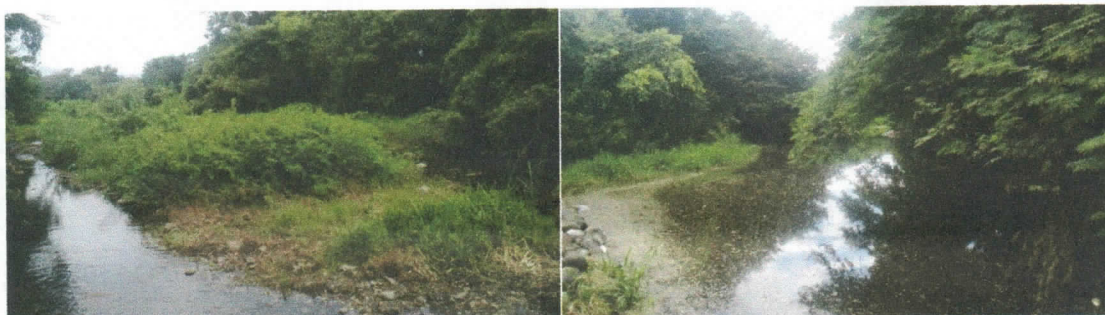
RIO RANCHERIA AGUAS ABAJO Y AGUAS ARRIBA DEL EMPEDRADO

2. El caudal que presenta el Rio Ranchería por la intermitencia de las lluvias es bastante Bajo.
3. La altura aguas arriba del muro de la lamina de agua de la fuente natural denominada Rio Ranchería es de 0,50m.

4. La altura aguas abajo del muro de la lamina de agua de la fuente natural denominada Rio Ranchería es de 0,15m.
5. Se encontró una excavación de aproximadamente 1,5m y altura variable entre 0,20m-1,1m de un canal en terreno natural que seria la conducción desde aguas arriba del muro hasta la entrada del predio.

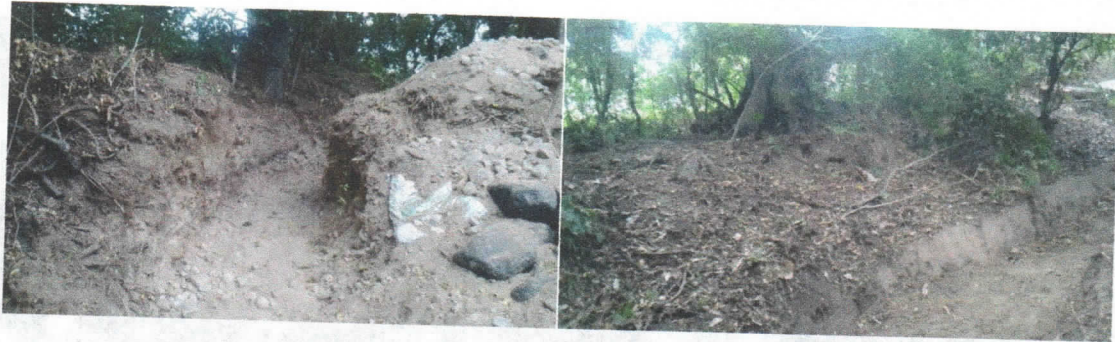
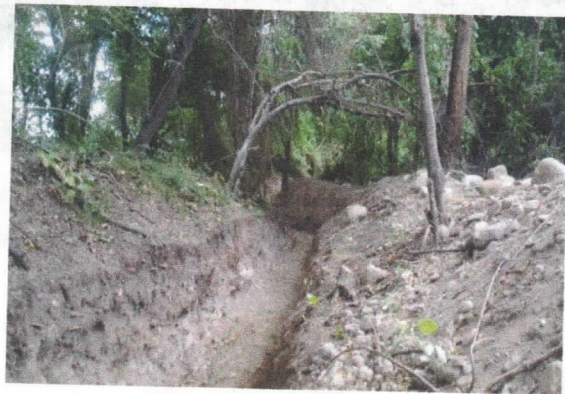
INTERVENCION EN ZONA PROTEGIDA (CANAL ARTIFICIAL)

8. Es evidente las intervenciones realizadas a través de excavaciones para un canal artificial que serviría de conducción para captación de agua de la fuente natural denominada rio Ranchería en zona protegida mas exactamente a la ronda hídrica en la margen izquierda sentido aguas abajo.

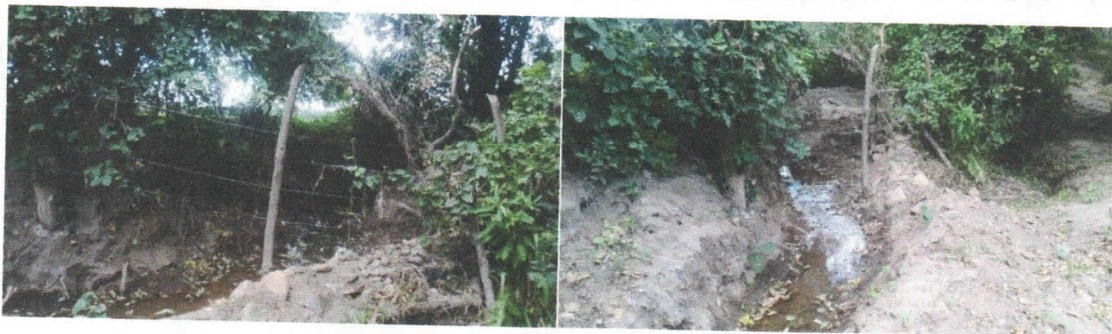
- Esta referencia corresponde a la entrada al predio de un canal artificial que se origina al levantar la lámina de agua en el río Ranchería.
- El canal artificial esta construido sobre terreno natural.
- La sección del canal es de aproximadamente 1,5m y su altura es variable entre 0.20m-1,1m.
- El canal se encuentra completamente seco.

ENTRADA DEL CANAL ARTIFICIAL AL PREDIO "EL PUENTE"

6. Esta canal se encontró completamente seco, pero se evidencia que se viene adelantando esta actividad, con la intención de captar agua de la fuente natural denominada Rio Ranchería.

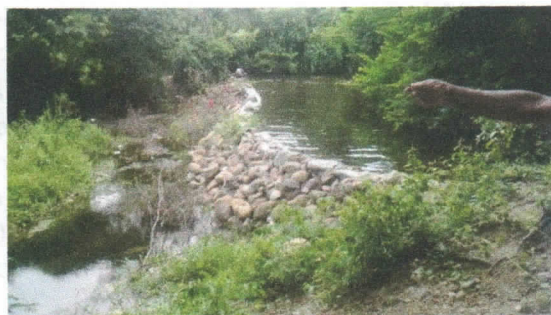
- Esta referencia corresponde a la ubicación de un muro en piedra a todo lo ancho del cauce del río Ranchería.
- El muro fue construido de manera artesanal con piedras nativas de gran tamaño.
 - El muro presenta una longitud aproximada de 30m y su altura es de 1,6m.
- La lamina de agua de la corriente natural río Ranchería arriba del muro es de 0,8m y aguas abajo es de 0,25m.

MURO EN PIEDRAS SOBRE CAUCE DEL RIO RANCHERIA

10. Se encontró un muro construido en piedras nativas de gran tamaño con una longitud y ancho aproximado de 30m y 1,6m obstaculizando de manera perpendicular al sentido del flujo totalmente el cauce de la fuente de agua natural denominada Rio Ranchería.

4. Ante la reiteración que representan los hallazgos aquí evidenciados con el informe inicial de este trámite No 370.566 y agravados con el incumplimiento a los requerimientos realizados por Corpoguajira por parte del infractor se recomienda, requerir nuevamente y de manera inmediata al señor Orangel Millán Mendoza para lo procedente en relación al retiro del muro construido de manera irregular e informarle de los pasos para la solución de la intervención en zona protegida del canal artificial.
5. Requerir de manera inmediata al propietario del predio "las Vegas" ubicado en las coordenadas (72°51'27.1"O 10°53'53.3"N) destino de esta captación ilegal señor Rafael Mendoza Gutiérrez a quien el señor Orangel Millán Mendoza identifica como el dueño del cultivo y del predio.

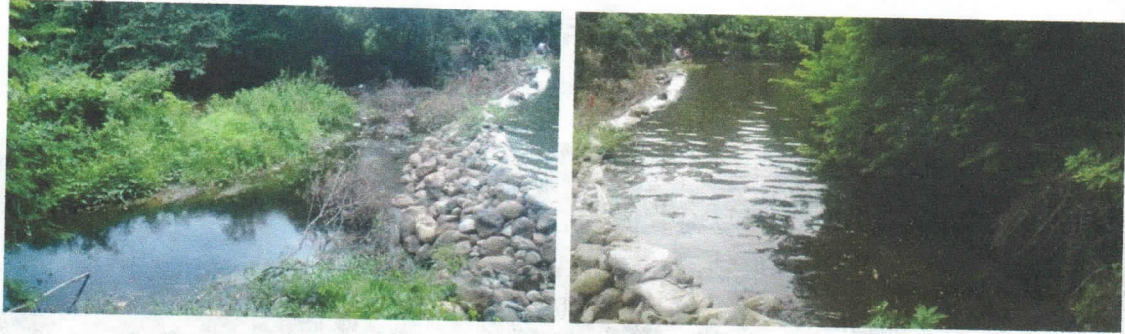
RIO RANCHERIA AGUAS ABAJO Y AGUAS ARRIBA DEL EMPEDRADO

12. La altura aguas arriba del muro de la lámina de agua de la fuente natural denominada Rio Ranchería es de 0,80m.
13. La altura aguas abajo del muro de la lámina de agua de la fuente natural denominada Rio Ranchería es de 0,25m.

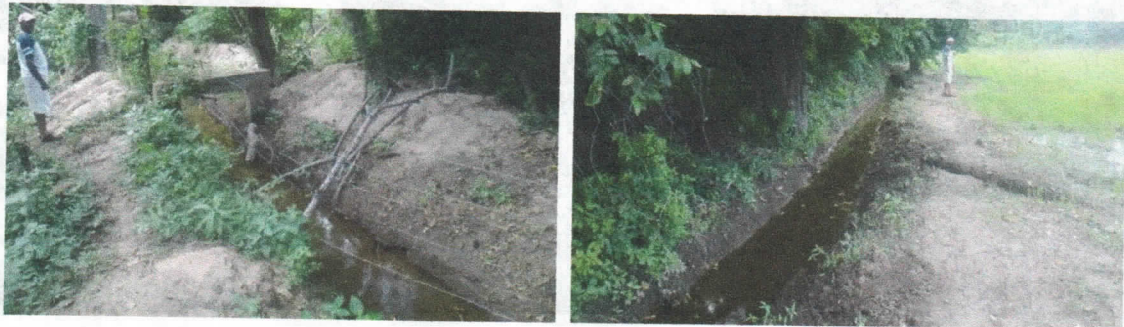
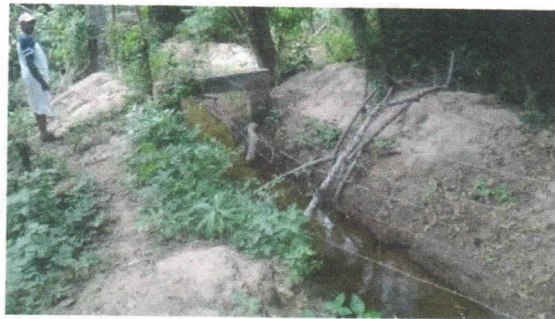
CANAL ARTIFICIAL QUE CONDUCE EL AGUA DESDE EL RIO RANCHERIA AL PREDIO "LA VEGA"

14. Las excavaciones de aproximadamente 1,5m y altura variable entre 0,20m-1,1m de un canal en terreno natural que funciona como la conducción desde aguas arriba del muro hasta la entrada del predio "La Vega", al momento de esta inspección presenta caudal estimado en aproximadamente 15 l/sg, que irriga las tierras utilizadas para actividades agrícola y en las cuales se encontró la siembra de aproximadamente Cuatro (4) Hectáreas (Ha) de arroz.

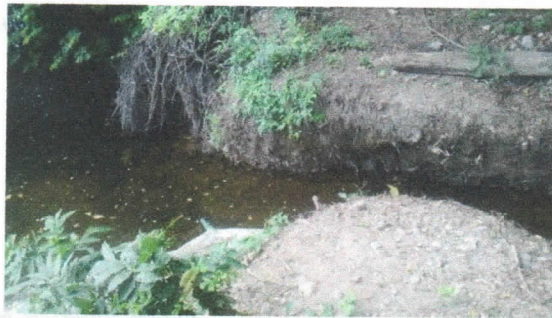
DERIVACION SOBRE RIO RANCHERIA DE CANAL ARTIFICIAL AL PREDIO "LA VEGA"

16. Es evidente las intervenciones realizadas a través de excavaciones para un canal artificial que sirven de conducción para captación de agua de la fuente natural denominada rio Ranchería en zona protegida mas exactamente a la ronda hídrica en la margen izquierda sentido aguas abajo.

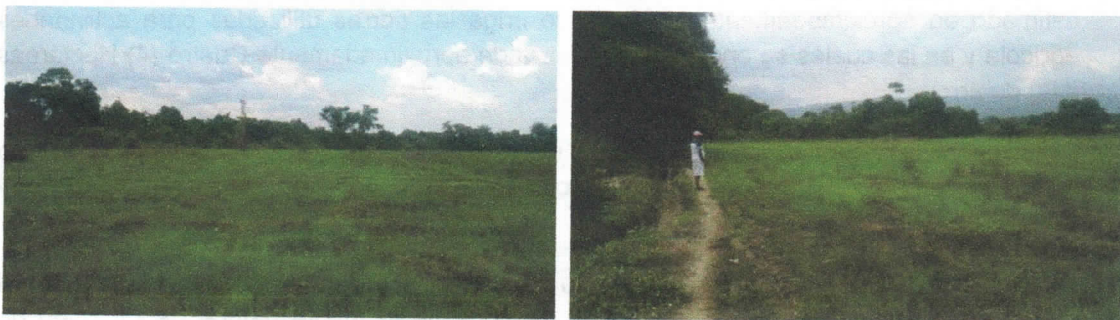
CULTIVO DE ARROZ PREDIO "LA VEGA"
