RESOLUCIÓN N° 952 DE 2017
(30 MAY 2017)

“POR LA CUAL SE NIEGA UN PERMISO DE PROSPECCIÓN Y EXPLORACIÓN AGUAS SUBTERRÁNEAS PARA LA CONSTRUCCIÓN DE UN POZO PROFUNDO EN LA COMUNIDAD INDIGENA MARURI, JURISDICCIÓN DEL MUNICIPIO DE ALBANIA - LA GUAJIRA Y SE DICTAN OTRAS DISPOSICIONES”.

DESARROLLO DE LA VISITA

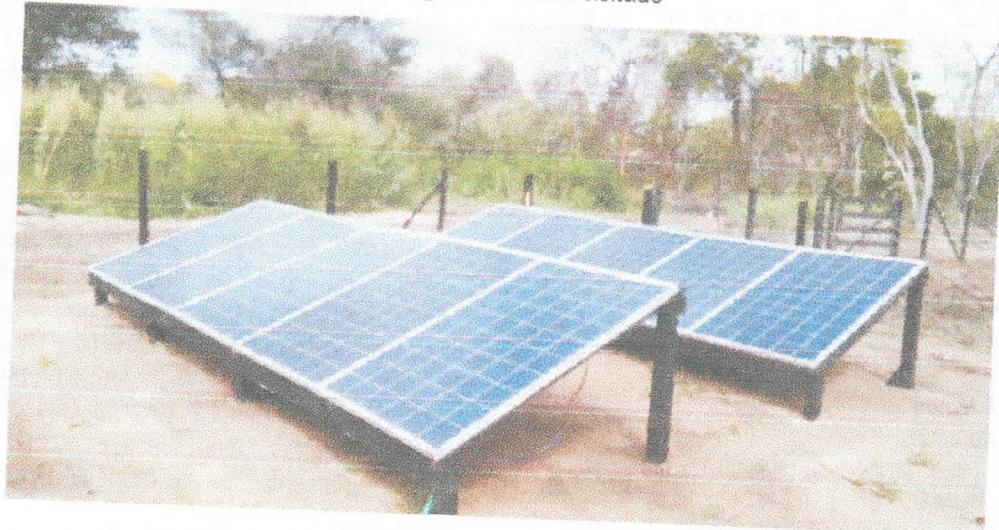
Fotografía 1 Predio visitado

Valorando lo anterior, se procedió a realizar un recorrido con el fin de identificar las características de la zona donde se localiza el pozo: cuerpos de agua cercanos, presencia de otros aprovechamientos de agua subterránea, fuentes potenciales de contaminación, usos del suelo y usos del agua. Adicionalmente, se elaboró un diagnóstico social de la comunidad de Maruri, con el fin recopilar información respecto al funcionamiento del sistema, usos del agua, comunidades beneficiadas, operación del proyecto y demás relacionadas.

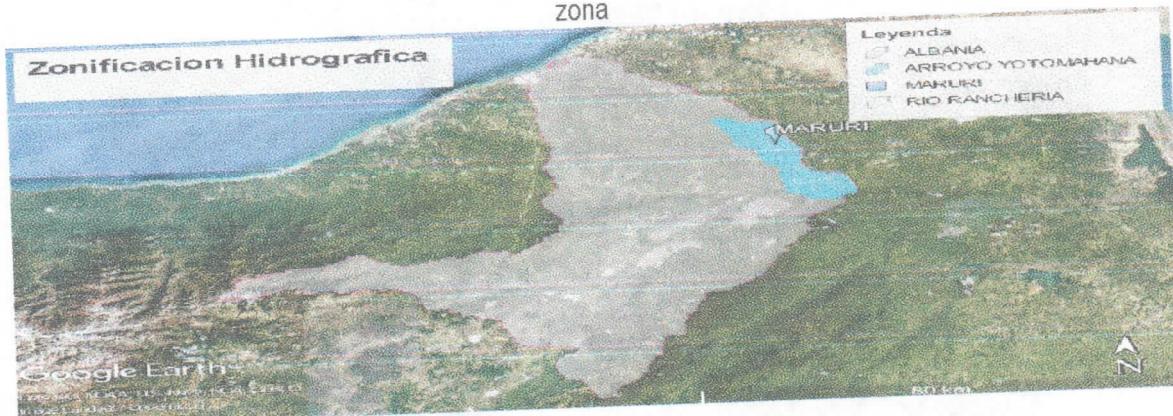
Figura 2 Hidrología de la zona

El punto de captación se localiza sobre la cuenca del río Ranchería, en la subcuenca arroyo Jotomahana ver Figura 2. En el predio de interés no se localizó ningún drenaje superficial lótico de tipo permanente o intermitente. Con respecto a los cuerpos líticos, no se localizaron jagüeyes.

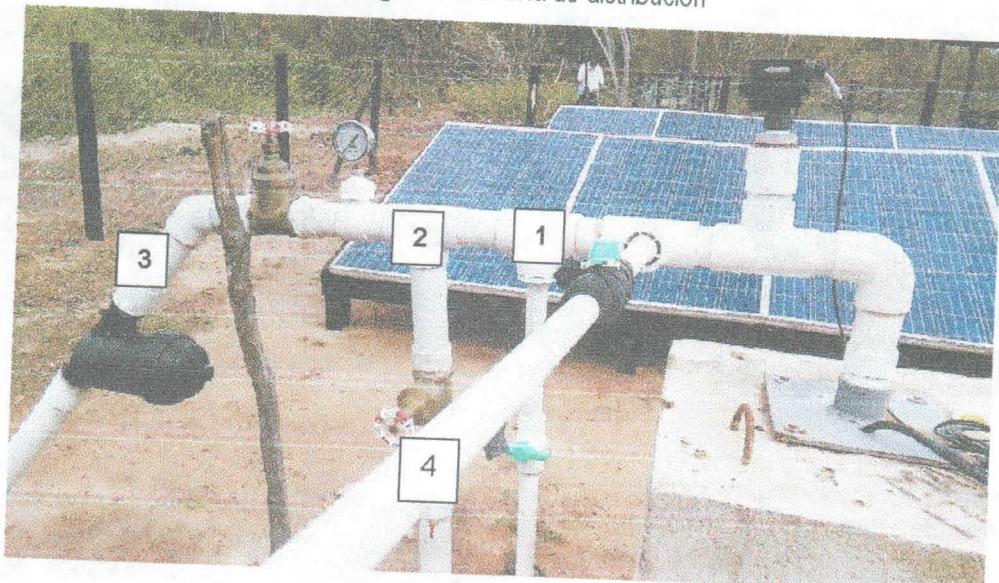
Fotografía 2 Tubería de distribución

El agua bombeada del pozo es conducida a través de una tubería PVC principal de salida de 2" de la cual se derivan conducciones según se explica a continuación (ver Fotografía 2)

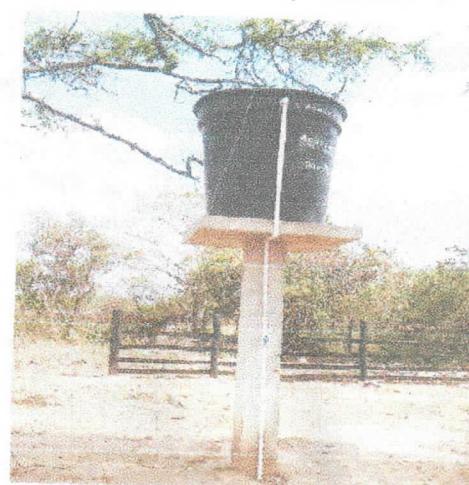
Fotografía 3 Tanque elevado

- Tubería 1-Tanque elevado: Tubería de 1" de diámetro que conduce el agua hacia un tanque elevado de 1.000 L (ver Fotografía 3) donde se almacena el agua para su distribución en el aprisco.
- Tubería 2-Reservorio: Tubería de 2" que conduce el agua hacia un reservorio de 30.000 L de capacidad donde se realiza el almacenamiento de agua y del cual es posible consumo directo, como se muestra en la Fotografía 4.
- Tubería 3- Riego: Comprende la conexión de 2" de diámetro que se dirigen a un sistema de riego con que cuenta la huerta de la comunidad.
- Tubería 4-Comunal: Comprende una tubería abierta de salida de 1" de la cual pueden obtener agua de consumo las diferentes comunidades.

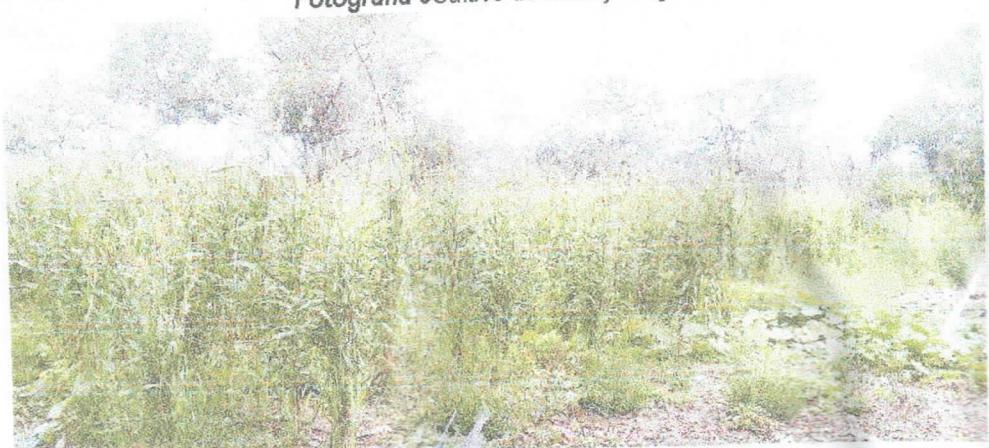
Fotografía 5Cultivo de maíz y sorgo

- **Riego:** Parte del caudal es empleado en el riego de una superficie de 1 hectárea localizada en área del predio en la cual se cultivan alimentos de pan coger como sorgo, yuca, frijol y maíz. Se tiene proyectado ampliar el área de riego 1 Ha más. Adicionalmente cuentan con una hectárea de siembra de yuca.
