RESOLUCIÓN N° 966 DE 2017
(01 JUN 2017)

"POR LA CUAL SE NIEGA UN PERMISO DE PROSPECCIÓN Y EXPLORACIÓN AGUAS SUBTERRÁNEAS PARA LA CONSTRUCCIÓN DE UN POZO PROFUNDO EN LA COMUNIDAD INDIGENA ROYOSIRA, JURISDICCIÓN DEL MUNICIPIO DE ALBANIA - LA GUAJIRA Y SE DICTAN OTRAS DISPOSICIONES".

1. DESARROLLO DE LA VISITA

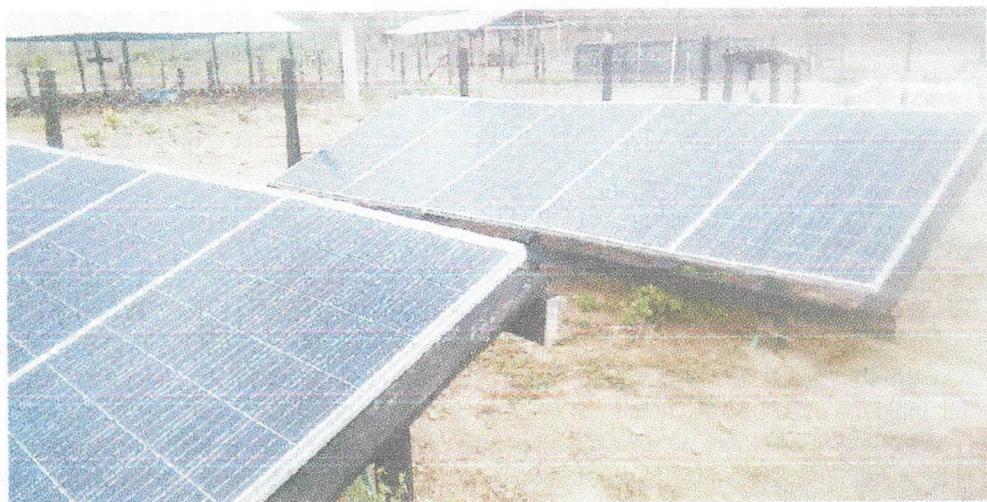
Fotografía 1Predio visitado

El día 08 de marzo de 2017 se realizó la visita de evaluación al pozo construido en la comunidad indígena Royosira en la zona rural del municipio de Albania - La Guajira en compañía de Alfredo castro técnico y Jose gonzalez técnico y traductor de wayunaiki, representantes de la sociedad Echeverry Gutierrez y Cía encargada de la ejecución del proyecto. En campo se procedió a localizar las coordenadas del punto indicado en el formulario de solicitud de permiso de prospección y exploración de aguas subterráneas (ver Figura 1). Como se evidencia en la Fotografía 1, el pozo profundo ya se encuentra construido y en funcionamiento, al igual que las unidades de almacenamiento y distribución del recurso hídrico captado, cuya descripción se encuentra en el numeral 1.4 del presente documento.

Valorando lo anterior, se procedió a realizar un recorrido con el fin de identificar las características de la zona donde se localiza el pozo: cuerpos de agua cercanos, presencia de

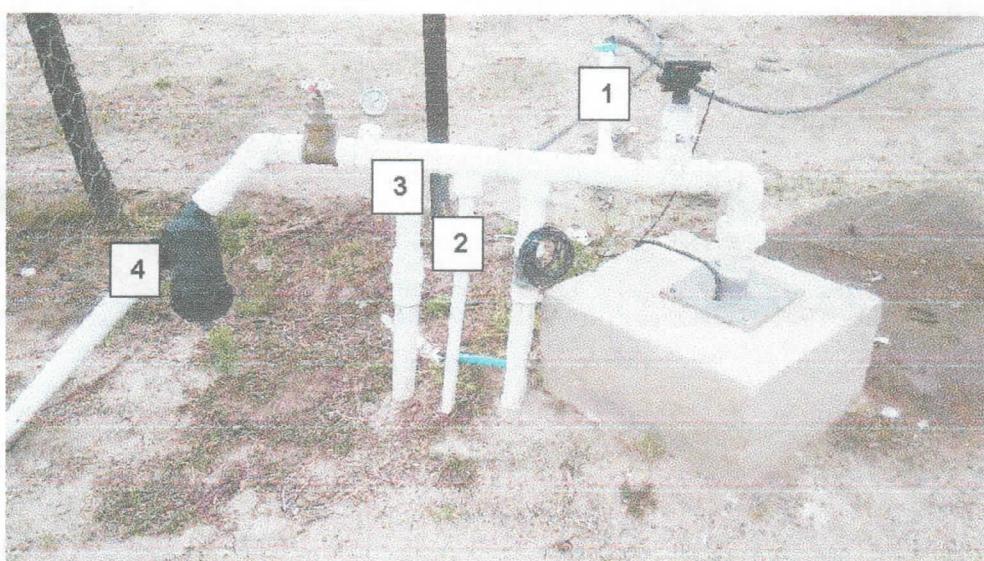
Fotografía 2 Tubería de distribución

El agua bombeada del pozo es conducida a través una tubería PVC principal de salida de 2" de la cual se derivan conducciones según se explica a continuación (ver Fotografía 2).

- Tubería 1-Comunal: Comprende una tubería abierta de salida de 1" de la cual pueden obtener agua de consumo las diferentes comunidades.

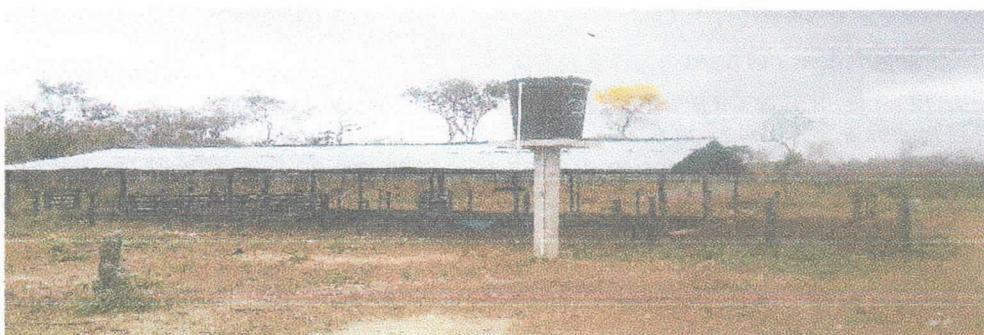
Fotografía 3 Consumo del aprisco y tanque elevado

- b) Tubería 2-Tanque elevado: Tubería de 1" de diámetro que conduce el agua hacia un tanque elevado de 1.000 L (ver Fotografía 3) donde se almacena el agua para su distribución en el aprisco.
- c) Tubería 3-Reservorio: Tubería de 2" que conduce el agua hacia un reservorio de 30.000 L de capacidad donde se realiza el almacenamiento de agua y del cual es posible consumo directo, como se muestra en la Fotografía 4. Este reservorio recibe limpieza de manera mensual.
- d) Tubería 4-Riego: Comprende la conexión de 2" de diámetro que se dirigen a un sistema de riego con que cuenta la huerta de la comunidad.

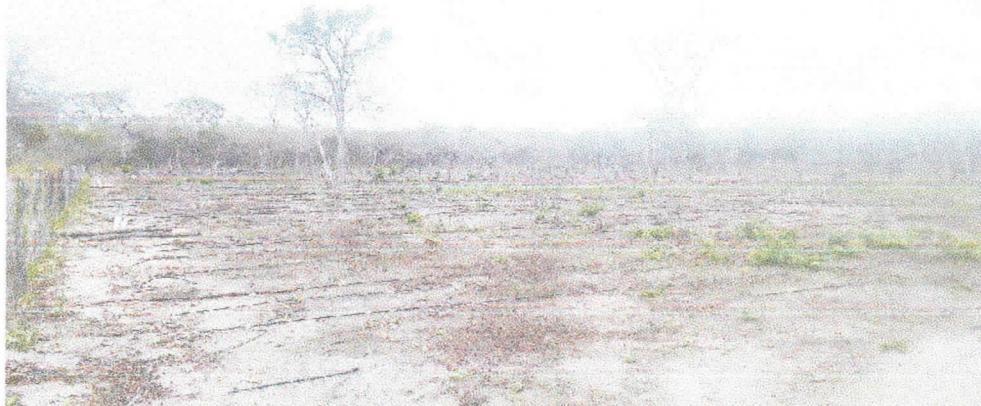
Fotografía 5 Cultivo de maíz y sorgo

- **Riego:** Parte del caudal es empleado en el riego de una superficie de 1 hectárea localizada en área del predio en la cual se cultivan alimentos de pan coger como sorgo, yuca y maíz. Se tiene proyectado ampliar el área de riego 1 Ha más.
- **Pecuario:** Del tanque elevado anteriormente relacionado se distribuye agua al aprisco para el consumo del ganado caprino.
- **Doméstico y humano:** El sistema posee una tubería comunitaria y un sistema de entrega en el reservorio para consumo de la comunidad de anaralito y otras comunidades aledañas, tanto en actividades domésticas individuales como colectivas. Si bien el sistema no fue proyectado para distribuir agua para consumo humano directo, debido a la necesidad de la comunidad la población emplea el recurso para bebida directa y preparación de alimentos.

Actualmente no se cuenta con un sistema que permita la medición de los caudales captados y los volúmenes empleados en cada uno de los usos descritos anteriormente. Según lo manifestado por la comunidad indígena el agua que se extrae del pozo es dulce.

El peticionario deberá implementar un sistema de medición del caudal derivado del pozo, que permita medir el caudal de producción de cada pozo por lo menos una vez a la semana, cuyo registro debe ser guardado.
