RESOLUCIÓN No.

001-980

"POR LA CUAL SE NIEGA UN PERMISO DE PROSPECCIÓN Y EXPLORACIÓN AGUAS SUBTERRÁNEAS PARA LA CONSTRUCCION DE UN POZO PROFUNDO EN LA COMUNIDAD INDIGENA LA PIEDRA, JURISDICCIÓN DEL MUNICIPIO DE RIOHACHA - LA GUAJIRA Y SE DICTAN OTRAS DISPOSICIONES".

Que en cumplimiento a lo señalado en el acto administrativo antes mencionado, el funcionario comisionado del Grupo de Evaluación, Control y Monitoreo Ambiental consagra en el Informe Técnico con radicado INT-1220 de fecha 19 de Abril de 2017, lo que se describe a continuación:

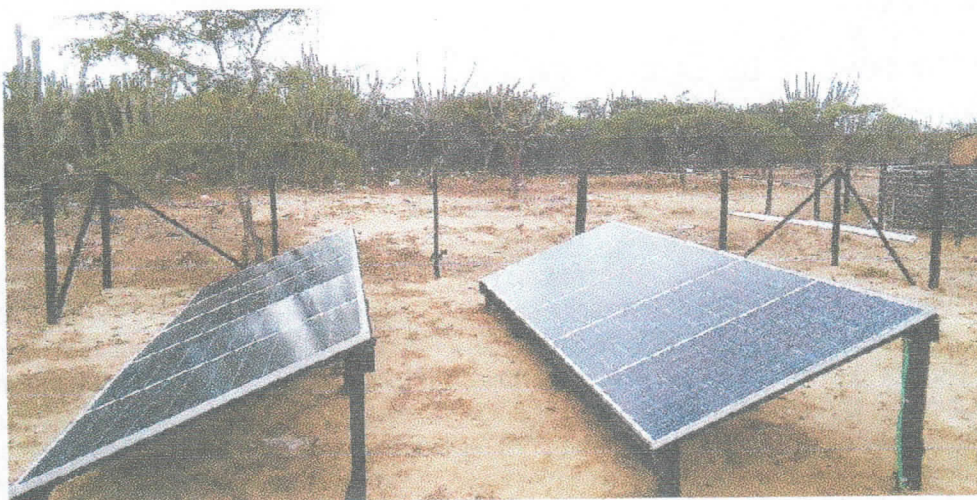
Fotografía 1 Predio visitado

*Valorando lo anterior, se procedió a realizar un recorrido con el fin de identificar las características de la zona donde se localiza el pozo: cuerpos de agua cercanos, presencia de*

otros aprovechamientos de agua subterránea, fuentes potenciales de contaminación, usos del suelo y usos del agua. Adicionalmente se elaboró un diagnóstico social de la comunidad de La Piedra, con el fin recopilar información respecto al funcionamiento del sistema, usos del agua, comunidades beneficiadas, operación del proyecto y demás relacionadas.

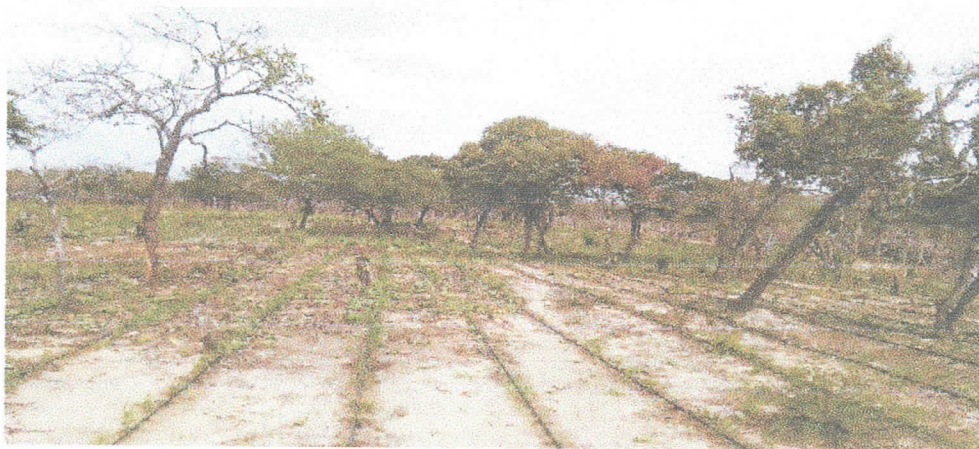
Fotografía 5Cultivo de maíz y sorgo

- **Riego:** Parte del caudal es empleado en el riego de una superficie de 1 hectárea localizada en área del predio en la cual se cultivan alimentos de pan coger como sorgo, yuca y maíz. Se tiene proyectado ampliar el área de riego 1 Ha más.
- **Pecuario:** Del tanque elevado anteriormente relacionado se distribuye agua al aprisco para el consumo del ganado caprino.
- **Doméstico y humano:** El sistema posee una tubería comunitaria y un sistema de entrega en el reservorio para consumo de la comunidad de La Piedra y otras comunidades aledañas, tanto en actividades domésticas individuales como colectivas.

Actualmente no se cuenta con un sistema que permita la medición de los caudales captados y los volúmenes empleados en cada uno de los usos descritos anteriormente. Según lo manifestado por la comunidad indígena el agua que se extrae del pozo es altamente salobre, por lo cual el agua de consumo humano directo (bebida y preparación de alimentos) es extraída de un jagüey.
