RESOLUCIÓN N° 1057 DE 2017
(13 JUN 2017)

"POR LA CUAL SE NIEGA UN PERMISO DE PROSPECCIÓN Y EXPLORACIÓN AGUAS SUBTERRÁNEAS PARA LA CONSTRUCCIÓN DE UN POZO PROFUNDO EN LA COMUNIDAD INDIGENA JAYAPAMANA, JURISDICCIÓN DEL DISTRITO DE RIOHACHA - LA GUAJIRA Y SE DICTAN OTRAS DISPOSICIONES".

Que en cumplimiento a lo señalado en el acto administrativo antes mencionado, el funcionario comisionado del Grupo de Evaluación, Control y Monitoreo Ambiental consagra en el Informe Técnico con radicado INT-11167 de fecha 17 de Abril de 2017, lo que se describe a continuación:

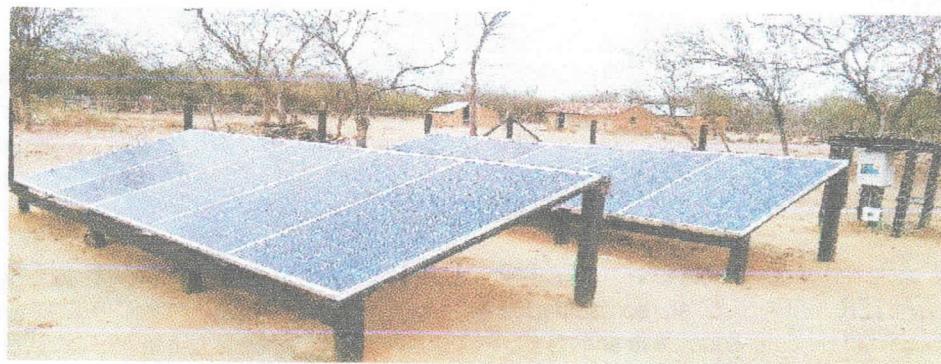
Fotografia 1 Predio visitado

Valorando lo anterior, se procedió a realizar un recorrido con el fin de identificar las características de la zona donde se localiza el pozo: cuerpos de agua cercanos, presencia de

otros aprovechamientos de agua subterránea, fuentes potenciales de contaminación, usos del suelo y usos del agua. Adicionalmente, se elaboró un diagnóstico social de la comunidad de Jayapamana, con el fin recopilar información respecto al funcionamiento del sistema, usos del agua, comunidades beneficiadas, operación del proyecto y demás relacionadas.

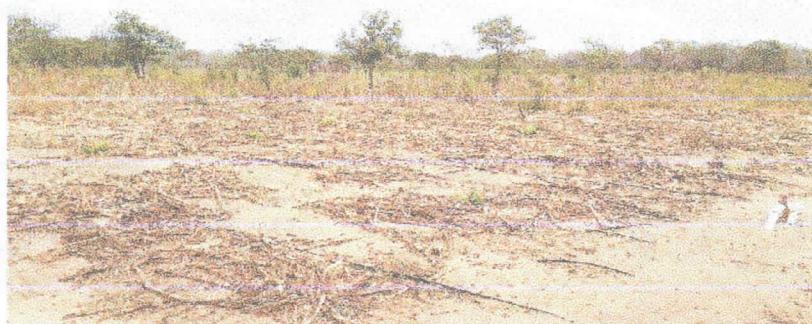
Fotografía 5Zona de cultivo

- **Riego:** Parte del caudal es empleado en el riego de una superficie de 1 hectárea localizada en área del predio en la cual se cultivan alimentos de pan coger como sorgo, yuca, plátano y maíz. Se tiene proyectado ampliar el área de riego 1 Ha más.
- **Pecuario:** Del tanque elevado anteriormente relacionado se distribuye agua al aprisco para el consumo del ganado caprino.
- **Doméstico y humano:** El sistema posee una tubería comunitaria y un sistema de entrega en el reservorio para consumo de la comunidad de Jayapamana y otras comunidades aledañas, tanto en actividades domésticas individuales como colectivas. Si bien el sistema no fue proyectado para distribuir agua para consumo humano directo, debido a la necesidad de la comunidad la población emplea el recurso para bebida directa y preparación de alimentos.

Actualmente no se cuenta con un sistema que permita la medición de los caudales captados y los volúmenes empleados en cada uno de los usos descritos anteriormente. Según lo manifestado por la comunidad indígena el agua que se extrae del pozo es salobre.

El peticionario deberá implementar un sistema de medición del caudal derivado del pozo, que permita medir el caudal de producción de cada pozo por lo menos una vez a la semana, cuyo registro debe ser guardado.

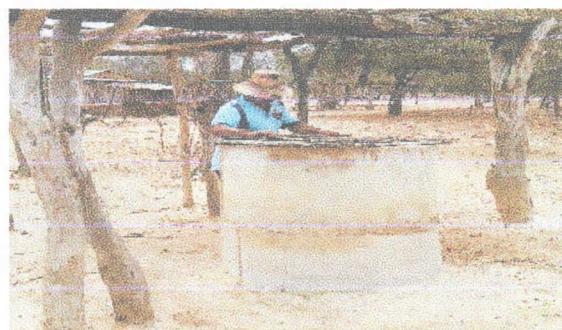
Fotografía 6Pozo artesanal

Como se mencionó anteriormente, dentro del predio se localizó un jagüey; sin embargo, no se está haciendo uso de este. Por otro lado, se identificó un pozo artesanal de 35m de profundidad, del cual se abastecían anteriormente, localizado en las coordenadas: 11°27'51.53"N-72°53'23.10"O (ver Fotografía 6).
