RESOLUCIÓN N° - 999 DE 2017
(05 JUN 2017)

"POR LA CUAL SE NIEGA UN PERMISO DE PROSPECCIÓN Y EXPLORACIÓN AGUAS SUBTERRÁNEAS PARA LA CONSTRUCCIÓN DE UN POZO PROFUNDO EN LA COMUNIDAD INDIGENA CUCURUMANA, JURISDICCIÓN DEL MUNICIPIO DE RIOHACHA - LA GUAJIRA Y SE DICTAN OTRAS DISPOSICIONES".

Que en cumplimiento a lo señalado en el acto administrativo antes mencionado, el funcionario comisionado del Grupo de Evaluación, Control y Monitoreo Ambiental consagra en el Informe Técnico con radicado INT-1166 de fecha 17 de Abril de 2017, lo que se describe a continuación:

1. DESARROLLO DE LA VISITA

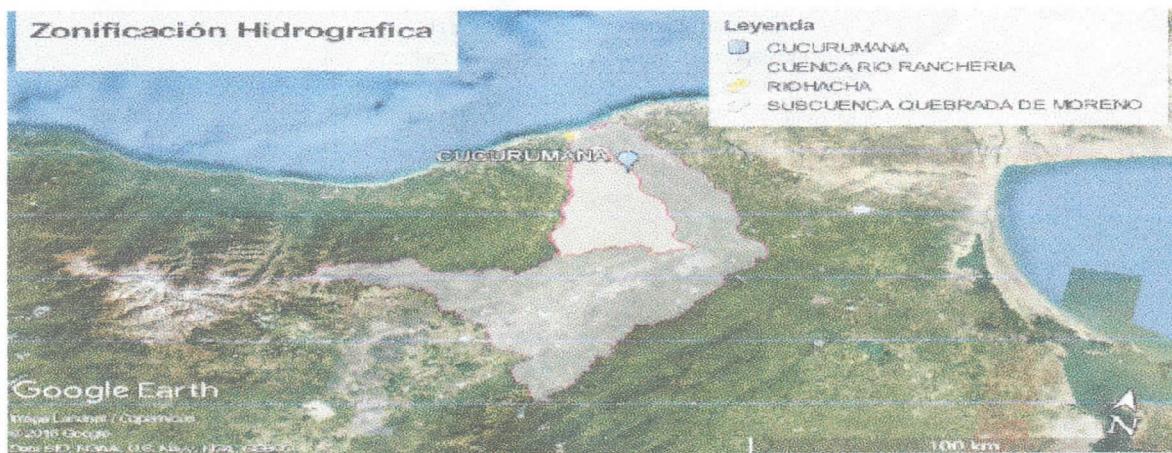
Figura 2Hidrología de la zona

El punto de captación se localiza sobre la cuenca del río Ranchería, en la subcuenca quebrada Moreno (ver Figura 2). En el predio de interés no se localizó ningún drenaje superficial lótico de tipo permanente o intermitente.

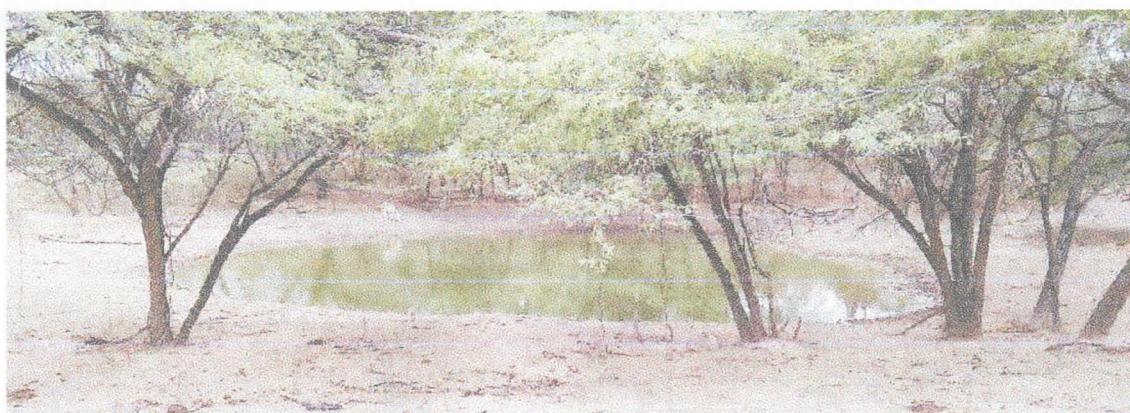
Fotografía 2Jagüey

Con respecto a los cuerpos lenticos, se localizó un jagüey en las coordenadas 11°25'3.01"N 72°45'54.25"O (ver Fotografía 2) el cual presentó al momento de la visita una altura de la lámina de agua de 30 cm aproximadamente.

Jagüey		Observamos que la comunidad cuenta con un Jagüey con poca agua porque tienen problemas y se tiene que hacer un mejoramiento del mismo.
INGRESOS FAMILIARES		
Pastoreo		La comunidad dentro del proyecto que le entrega el ministerio de Agricultura recibió lo siguiente: Un Aprisco de 8 X 20 m construido en madera y láminas de zinc con cerramiento en maya de 15 X 30 m con 4 reproductores de raza Catadina y Santa Inés, un pica pasto, un tanque elevado para surtir de agua a los bebederos, 3 comederos de animales construidos en cementos, 2 regaderas, 4 Saleros, 1 bulto de sal mineralizado, para impulsar la actividad Ovino Caprino de su comunidad para garantizar la cadena Alimenticia y evitar de esta forma muertes por desnutrición.
Pequeños cultivadores		Esta comunidad desarrolla esta actividad con mucho sentido de pertenencia, se ha convertido en pequeños agricultores para asegurar la alimentación de sus hijos y de sus animales utilizan una pica pasto para picar el sorgo nutritivo número uno para sus animales, se observan los animales lustrosos y en buen pasto listo para producción caprino.

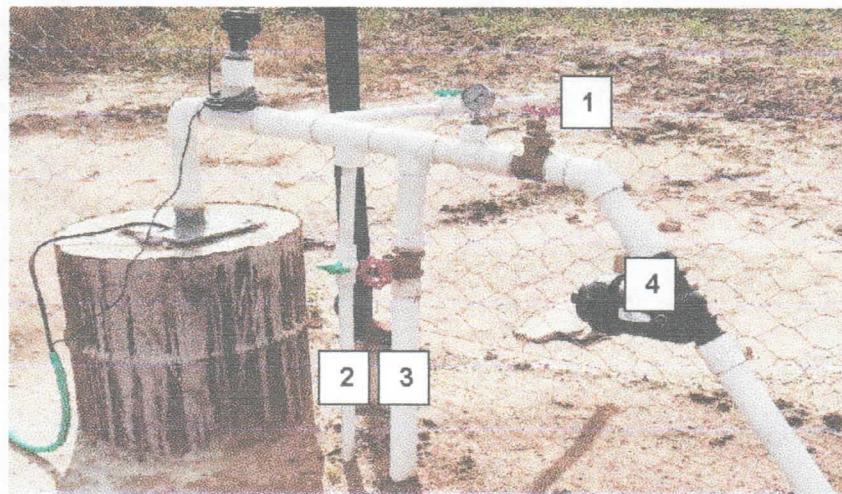
Fotografia 3Tubería de distribución

El agua bombeada del pozo es conducida a través una tubería PVC principal de salida de 2" de la cual se derivan conducciones según se explica a continuación (ver Fotografía 3)

- a) Tubería 1-Comunal: Comprende una tubería abierta de salida de 1" de la cual pueden obtener agua de consumo las diferentes comunidades.
- b) Tubería 2-Tanque elevado: Tubería de 1" de diámetro que conduce el agua hacia un tanque elevado de 1.000 L (ver Fotografía 4) donde se almacena el agua para su distribución en el aprisco.
- c) Tubería 3-Reservorio: Tubería de 2" que conduce el agua hacia un reservorio de 30.000 L de capacidad donde se realiza el almacenamiento de agua y del cual es posible consumo directo, como se muestra en la Fotografía 5)
- d) Tubería 4- Riego: Comprende la conexión de 2" de diámetro que se dirigen a un sistema de riego con que cuenta la huerta de la comunidad.

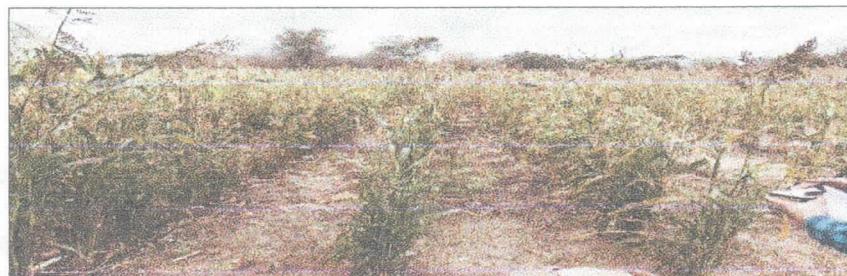
Fotografía 6Cultivo de maíz y sorgo

- Riego: Parte del caudal es empleado en el riego de una superficie de 1 hectárea localizada en área del predio en la cual se cultivan alimentos de pan coger como sorgo, yuca y maíz. Se tiene proyectado ampliar el área de riego 1 Ha más.
- Pecuario: Del tanque elevado anteriormente relacionado se distribuye agua al aprisco para el consumo de aproximadamente 40 cabezas de ganado caprino.
- Doméstico y humano: El sistema posee una tubería comunitaria y un sistema de entrega en el reservorio para consumo de la comunidad de Cucunumana y otras comunidades aledañas, tanto en actividades domésticas individuales como colectivas. Si bien el sistema no fue proyectado para distribuir agua para consumo humano directo, debido a la necesidad de la comunidad la población emplea el recurso para bebida directa y preparación de alimentos.

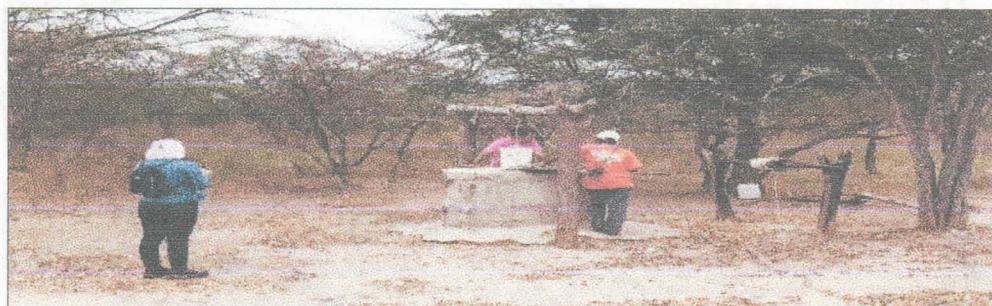
Fotografía 7 Pozo artesanal

Como se mencionó anteriormente, dentro del predio se localizó un jagüey del cual actualmente hace consumo el ganado caprino. Adicionalmente, se identificó un pozo artesanal, el cual tiene coordenadas Norte 11°43' 01.26" y Oeste 72° 16' 37.90", según lo indicado por la población

este posee una profundidad de 32 m siendo el agua altamente salobre; actualmente no se realiza el consumo de estas aguas subterráneas.
