RESOLUCIÓN No. 1083 DE 2016

"POR LA CUAL SE NIEGA UN PERMISO DE PROSPECCIÓN Y EXPLORACIÓN AGUAS SUBTERRÁNEAS PARA LA CONSTRUCCIÓN DE UN POZO PROFUNDO EN LA COMUNIDAD INDIGENA ATAPUP, JURISDICCIÓN DEL MUNICIPIO DE URIBIA - LA GUAJIRA Y SE DICTAN OTRAS DISPOSICIONES".

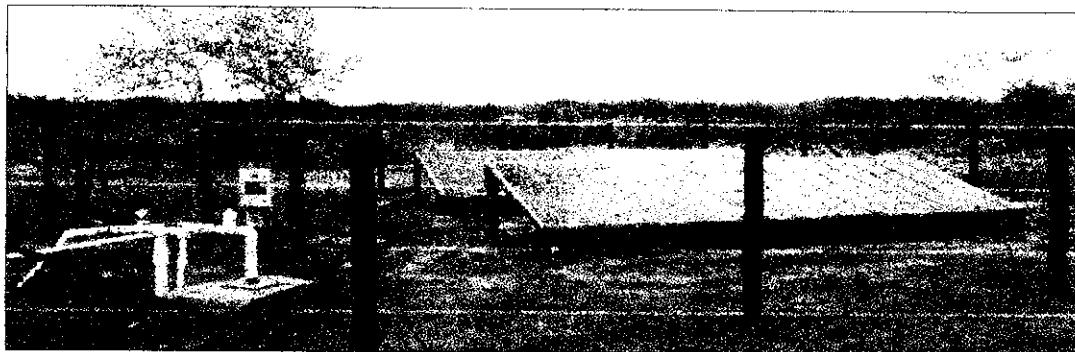
Fotografía 1 Predio visitado

Valorando lo anterior, se procedió a realizar un recorrido con el fin de identificar las características de la zona donde se localiza el pozo: cuerpos de agua cercanos, presencia de

otros aprovechamientos de agua subterránea, fuentes potenciales de contaminación, usos del suelo y usos del agua. Adicionalmente, se elaboró un diagnóstico social de la comunidad de Atapup, con el fin recopilar información respecto al funcionamiento del sistema, usos del agua, comunidades beneficiadas, operación del proyecto y demás relacionadas.

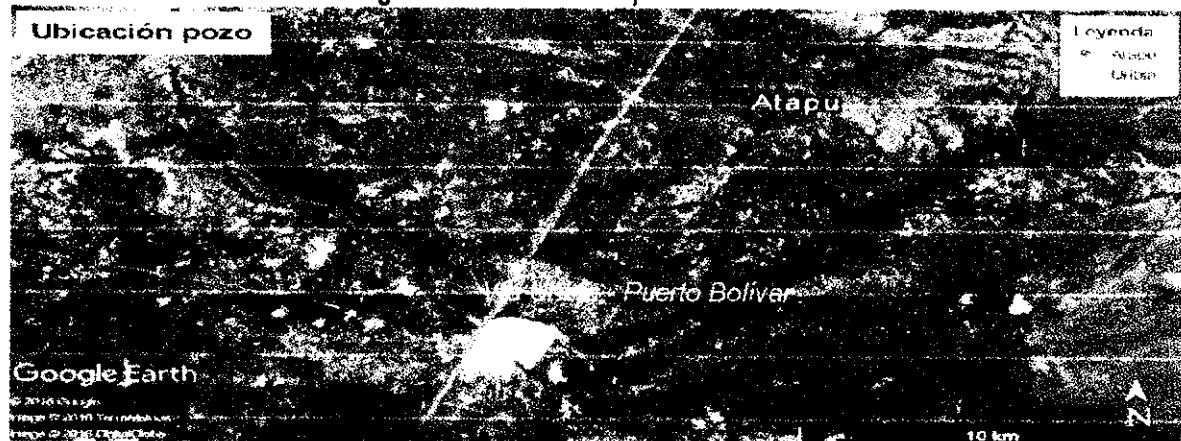
Figura 1 Localización del pozo

La comunidad indígena de Atapup se encuentra en zona rural del municipio de Uribia, a una distancia de 11 kilómetros del casco urbano sobre la vía que comunica con Puerto Bolívar, punto a partir del cual se recorre 1 km en dirección este hasta llegar a la comunidad.

Zona	Coordenadas geográficas WGS 84	
	Latitud	Longitud
Ubicación del pozo	N 11°48'04.9"	W 72°12'23.9"

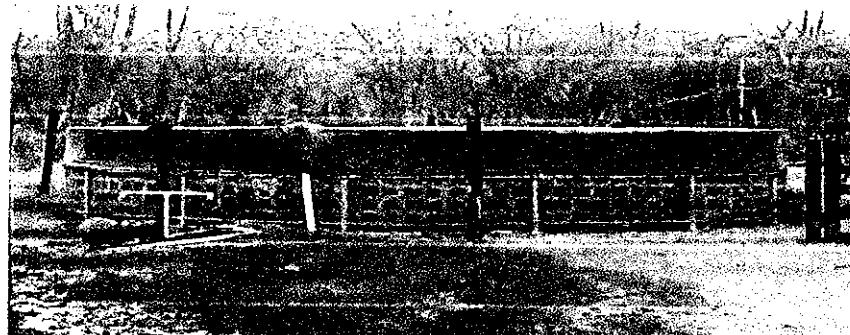
Fotografía 4 Reservorio

- c) Tubería 3-Reservorio: Tubería de 2" que conduce el agua hacia un reservorio de 30.000 L de capacidad donde se realiza el almacenamiento de agua y del cual es posible consumo directo, como se muestra en la Fotografía 4 Dicho pozo recibe limpieza cada semana.
- d) Tubería 4-Riego: Comprende la conexión de 2" de diámetro que se dirigen a un sistema de riego con que cuenta la huerta de la comunidad.

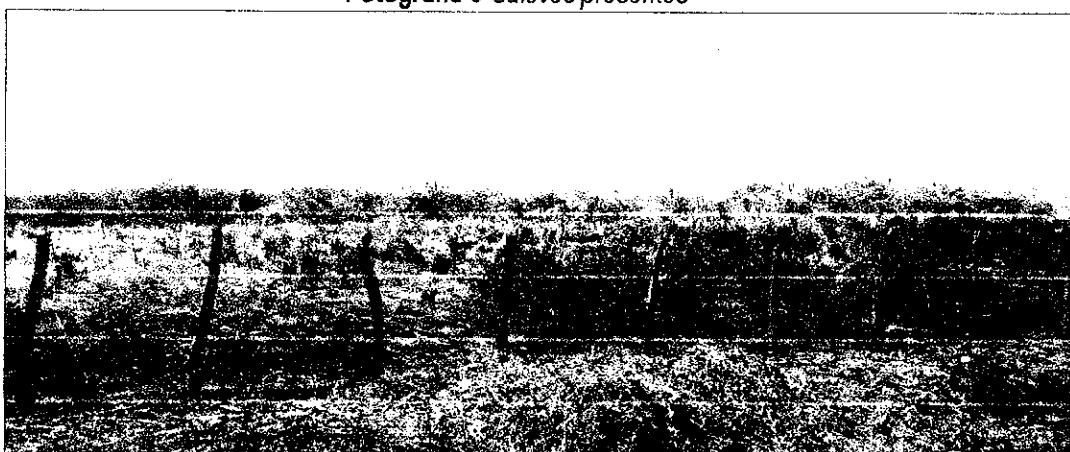
Fotografía 5 Cultivos presentes

- Riego: Parte del caudal es empleado en el riego de una superficie de 1 hectárea localizada en área del predio en la cual se cultivan alimentos de pan coger como sorgo, yuca y maíz. Es importante indicar que solo han sembrado una vez ya que la comunidad indica que el agua altamente salobre no permite el crecimiento del cultivo (ver Fotografía 5)
- Pecuario: Del tanque elevado anteriormente relacionado se distribuye agua al aprisco para el consumo de aproximadamente 40 cabezas de ganado caprino (ver Fotografía 6).
- Doméstico y humano: El sistema posee una tubería comunitaria y un sistema de entrega en el reservorio para consumo de la comunidad de Atapup y otras comunidades aledañas, tanto en actividades domésticas individuales como colectivas. Considerando la salinidad del agua, la comunidad no realiza la bebida directa ni emplea el recurso en la preparación de alimentos.

Actualmente no se cuenta con un sistema que permita la medición de los caudales captados y los volúmenes empleados en cada uno de los usos descritos anteriormente. Según lo manifestado por la comunidad indígena el agua que se extrae del pozo es altamente salobre.

El peticionario deberá implementar un sistema de medición del caudal derivado del pozo, que permita medir el caudal de producción de cada pozo por lo menos una vez a la semana, cuyo registro debe ser guardado.
