E-15 1012 DE 2017
(07 JUN 2017)

"POR LA CUAL SE NIEGA UN PERMISO DE PROSPECCIÓN Y EXPLORACIÓN AGUAS SUBTERRÁNEAS PARA LA CONSTRUCCIÓN DE UN POZO PROFUNDO EN LA COMUNIDAD INDIGENA ANARALITO, JURISDICCIÓN DEL DISTRITO DE RIOHACHA - LA GUAJIRA Y SE DICTAN OTRAS DISPOSICIONES".

DESARROLLO DE LA VISITA

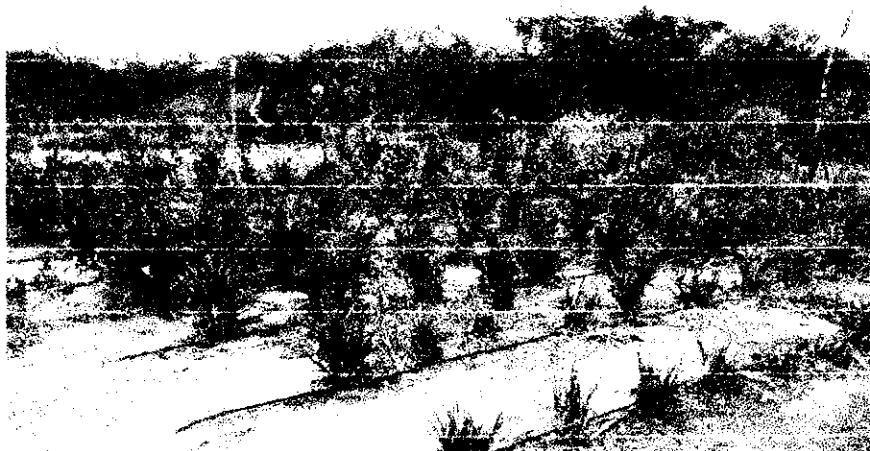
Fotografía 5 Cultivo de maíz y sorgo

- Riego: Parte del caudal es empleado en el riego de una superficie de 2 hectáreas localizadas en área del predio en la cual se cultivan alimentos de pan coger como sorgo, yuca y maíz.
- Pecuario: Del tanque elevado anteriormente relacionado se distribuye agua al aprisco para el consumo del ganado caprino.
- Doméstico y humano: El sistema posee una tubería comunitaria y un sistema de entrega en el reservorio para consumo de la comunidad de Anaralito y otras comunidades aledañas, tanto en actividades domésticas individuales como colectivas. Si bien el sistema no fue proyectado para distribuir agua para consumo humano directo, debido a la necesidad de la comunidad la población emplea el recurso para bebida directa y preparación de alimentos.
