AUTO No. **0774** DE 2017  
( 29 DE AGOSTO )

**"POR LA CUAL SE ORDENA LA APERTURA DE UNA INVESTIGACIÓN AMBIENTAL"**

Mediante Resolución No 1307 de 2010 se otorgó Licencia Ambiental al municipio de Fonseca para la Construcción y Operación del Relleno Sanitario Regional del Sur de La Guajira. La operación de este relleno inició en el mes de junio del 2011 y han sido diferentes empresas las que han operado en él, iniciando con Aseo General SA ESP (junio de 2011 a septiembre de 2012) Atesa del Occidente (de febrero a diciembre de 2013) y finalmente INTERASEO quien opera desde esta fecha a la actualidad.

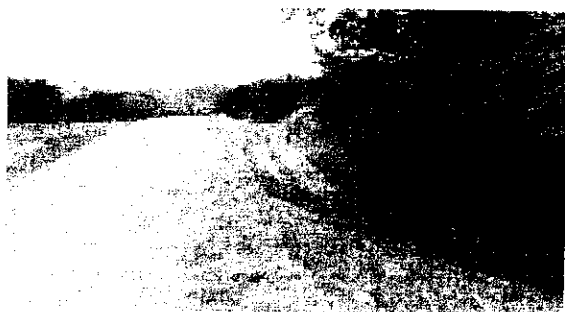
Buen estado de enrocado en drenaje de vías de acceso.

Fotos 1 y 2. . Mayo 27 y 8 de junio de 2017. Drenaje enrocado en vía de acceso principal en buen estado.

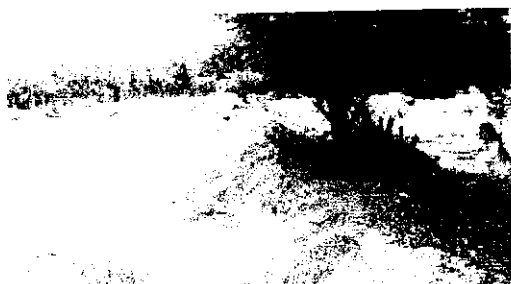
La situación encontrada en las lagunas en cada una de las visitas, respectivamente es el siguiente. Las lagunas 1 y 2 se les aprecian falta de mantenimiento con riesgo de desbordamiento por el alto nivel de los líquidos y falta de una berma de protección en su perímetro.

Fotos 6 y 7 . . Mayo 27 de mayo de 2017. Estado de lagunas 1 y 2 de lixiviados.

**En lo que corresponde al sistema de tratamiento, evidentemente se puede indicar que está cumpliendo, aun cuando falta el mantenimiento e incrementar las medidas para evitar posibles derrames.**

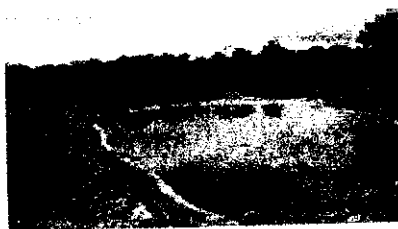
En la visita de seguimiento del día 21 de junio de 2017 se encontró que si bien el peligro inminente de desbordamiento de las lagunas ha disminuido por el bajo nivel de los lixiviados (obsérvese fotos 8 y 9), se aprecia que no se iniciado obras de levantamiento de talud.

La disminución de lixiviados según el operador se debe a su recirculación en las celdas activas.

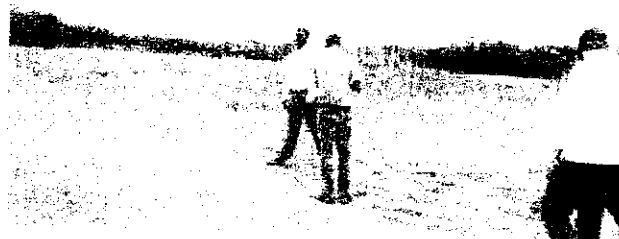
En el área que se está adecuando para continuar con la construcción de nuevas celdas se observó el acordonamiento del material resultante del descapote y una pila de suelo cuya ubicación se dilucida que es transitoria por estar en el centro de donde se construirá la nueva celda de disposición.

Foto 16. Cordón de material vegetal localizado al fondo del predio descapotado y pila de suelo. Mayo 27 de 2017.

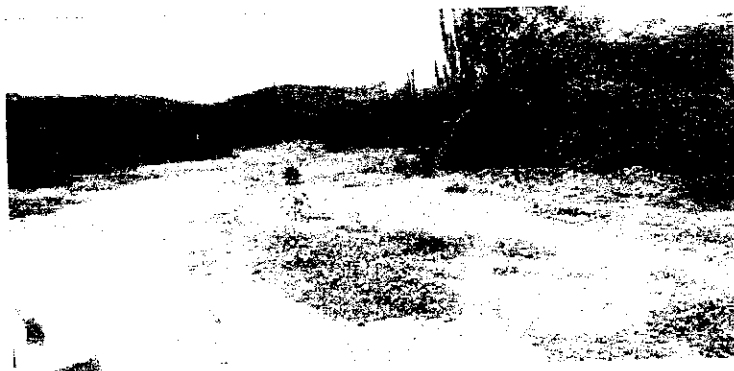
A través del seguimiento se ha venido detectando un punto crítico de procesos erosivos remontante en el sector aledaño al vivero donde se formó una cárcava de gran proporción. En el seguimiento del 27 de mayo de 2017 se constató el trabajo realizado para la recuperación del sector en el cual se recuperó con maquinaria y relleno la cárcava antes mencionada quedando nuevamente el sector en óptimas condiciones.

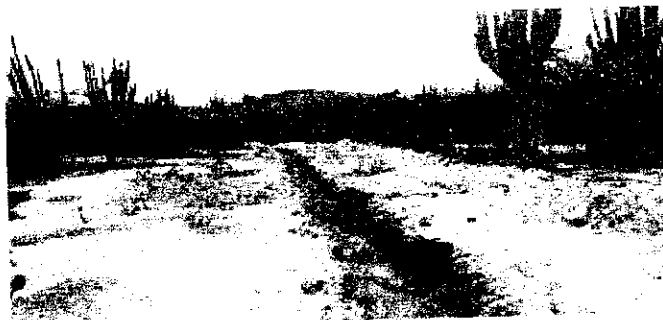
De forma similar se reconstruyó los canales perimetrales en tierra mitigando en parte la erosión remontante existente.  
Ver foto No 18

Foto 18. Recuperación de canales de escorrentías. Mayo 27 de 2017

Se hace la observación que aun cuando se adelantaron las acciones para la recuperación de los canales de drenaje en tierra, la forma en rectangular en la que estos canales se construyen no es la más recomendable porque propicia por las condiciones de inestabilidad del suelo hay desbarrancamiento de los taludes por lo que en poco tiempo nuevamente se formaran las cárcavas que antes existían, salvo que se implemente medidas preventivas como empradizarian, reductores de velocidad de corrientes o enrocado entre otras medidas.

En conclusión, esta es una acción con ejecución continua. Se debe estar siempre revisando su estado y adelantar las obras y acciones del caso para atenuar la erosión. Dado lo anterior su porcentaje de cumplimiento es del 60%.

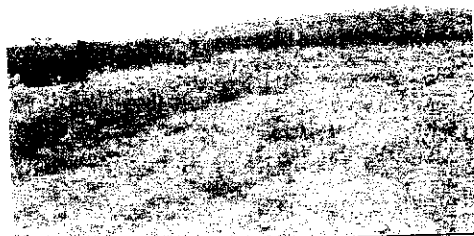
En informes anteriores se indicó que en el relleno regional del sur de La Guajira se había dispuesto la cobertura final de las celdas 1, 2 y 3 y p, pero que no se había estabilizado con cobertura vegetal, toda vez que la cobertura vegetal existente era por regeneración natural de pastos y especies como el trupillo. En las visitas de seguimiento de mayo y junio que corresponden al presente informe, se apreció en las celdas 1 y 2 la presencia de material vegetal en particular gramíneas las cuales son óptimas para la estabilización de un suelo por su sistema radicular.

Foto 19 y 20 estado de celdas 1 y 2. Junio 8 de 2017

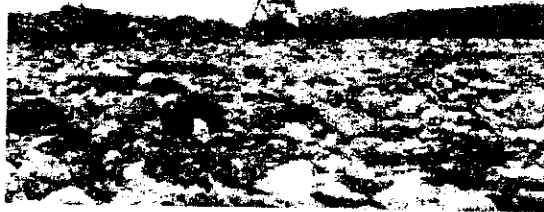
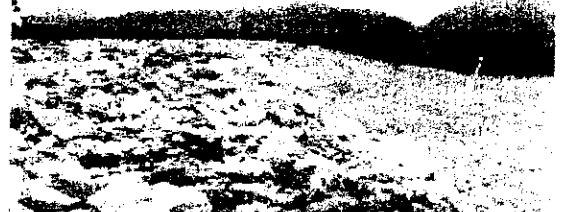
Aun cuando en los diferentes informes de seguimiento se ha indicado el 100% de cumplimiento, en esta ocasión teniendo en cuenta que los residuos son homogenizados sobre las celdas se compactan pero no se le extiende o cubre con material de cobertura, pues la mayoría de estos residuos dispuestos sobre la celda 3, 4, 5, 6 y 7 se deberán retirar y disponerlos en la nueva celda de disposición, dado lo anterior el cumplimiento actual es del orden del 40%.

Fotos 25 y 26. Disposición, esparcimiento, homogeneización y compactación de residuos sobre cobertura final de celda No 4, 5 y 6. Junio 8 de 2017

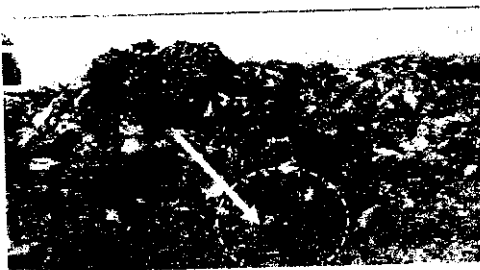
El tratamiento se hace en piscinas de lixiviados y recirculación de estos efluentes. En el seguimiento efectuado el día 27 de mayo de 2017 como se indicó anteriormente el operador del relleno efectuaba el rebombeo de los lixiviados a las celdas encontrándose además de la fuga de lixiviados en la manguera según se describió a detalle incluido las acciones de corrección implementadas; una fuga de lixiviados por los bajantes de los taludes de la celda No 3 como consecuencia del rebombeo de lixiviados y a la generación directa de lixiviados de los residuos depositados como medida emergente en la parte superior de las celdas sin cubrimiento y expuestas a las precipitaciones dadas en la región.

En la secuencia fotográfica debidamente señalizadas con ayuda visual como flechas y círculos, se muestra la generación de lixiviados desde las pilas de residuos depositados en la parte superior de la celda No 3, hasta su drenaje a la base de la misma

Foto No 38, 39, 40 y 41. Drenaje de lixiviados desde la cota máxima de la celda No 3 a su base.

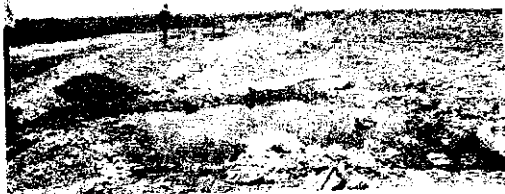
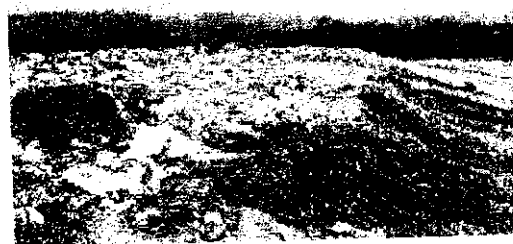
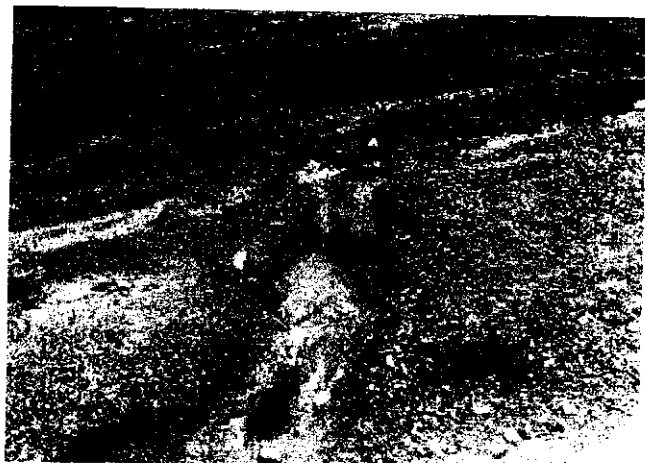
Situación similar se presenta en las celdas No 5 y 6 como se aprecia en las fotos siguientes.

Foto No 42, 43, 44 y 45. Esguerrimiento y drenaje de lixivios desde la cota máxima de las celdas a su base celda 5.

Dada esta situación anómala y con el fin de evitar efectos ambientales y sanitarios adversos como el esguerrimiento y de los lixivios a cuerpos de agua o su infiltración en el suelo por el arrastre y/o percolación de aguas lluvias se solicitó directamente en campo a la alcaldía municipal y al operador tomar los correctivos inmediatos para controlar la situación por lo que el operador dispuso de un equipo y una cuadrilla para que se encargara del asunto, de forma que a través de una maquina retroexcavadora se excavó la capa o cubrimiento superior del material terreo de la celda para formar una trampa o hueco donde los lixivios se retengan y puedan drenar hasta capas inferiores y desde allí por el sistema de drenaje existente al interior de la celda drene hasta las lagunas de lixivios. Con el material terreo resultante de la excavación se conformó un terraplén al lado de la estructura de decoles para controlar y evitar que por el drene los lixivios.

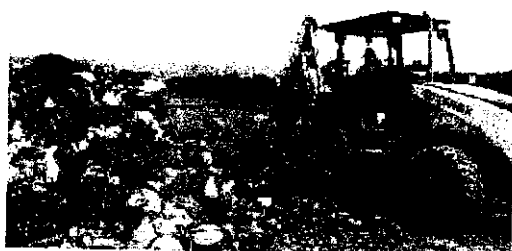
Foto No 46 y 47. Excavación parte superior celda No 3 para control de lixivios.

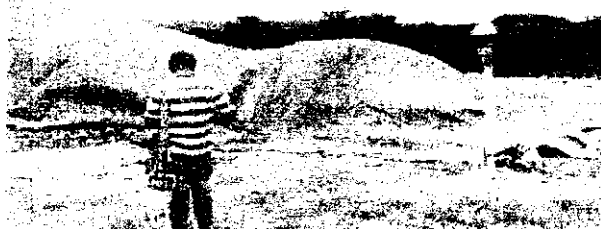
En la visita de seguimiento del 8 de junio de 2017 se verificó el manejo de lixivios en el sector observándose que la situación había sido superada

Foto No 49. Punto crítico de lixiviado en celda No 5 y 6 según inspección de 26 de mayo de 2017, superada.
