RESOLUCIÓN N° 1484 DE 2017  
(11 AGO 2017)

**"POR LA CUAL SE RESUELVE UNA SOLICITUD DE CESACIÓN DE PROCEDIMIENTO DENTRO DE UN PROCESO SANCIONATORIO DE CARÁCTER AMBIENTAL"**

Que mediante informe de visita de inspección ocular para atender seguimiento a medidas preventivas en la vía Fonseca - Almapoque en zona rural del Municipio de Fonseca - Departamento de La Guajira de fecha 27 de Septiembre de 2016 con radicado interno No 370.956, presentado por el Grupo de Territorial del Sur, en donde manifiesta lo siguiente:

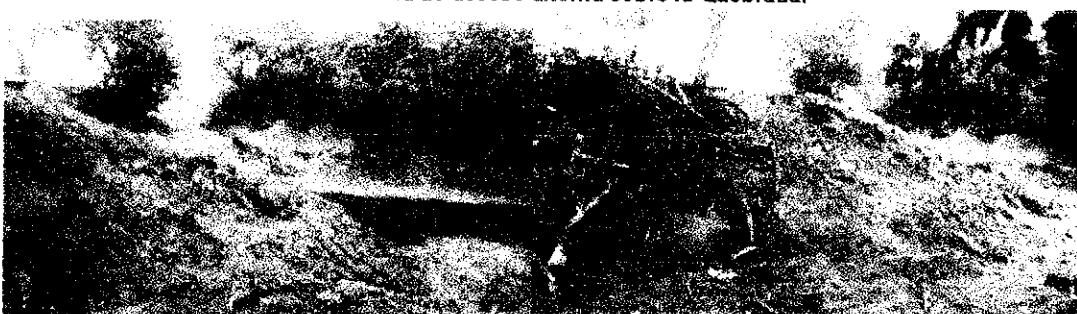
Vía de acceso alterna sobre la Quebrada.
