RESOLUCIÓN No. 1.04 DE 2017

"POR MEDIO DE LA CUAL SE IMPONE UNA MEDIDA PREVENTIVA DE SUSPENSIÓN DE OBRA, PROYECTO O ACTIVIDAD"

El día 31 de agosto de 2017 se realizó visita de inspección ocular al lavadero de vehículos automotores JG ubicado en el barrio polideportivo en la carrera 9c N° 17 – 15 en el municipio de Uribia, para verificar el cumplimiento de las normas ambientales referentes al desarrollo de las actividades realizadas por este local dentro de la jurisdicción de CORPOGUAJIRA. La visita fue atendida por la señor CARLOS MARIO MENDEZ (Administrador) ya que la representante legal la señora ELIZABETH IGUARAN no se encontraba en el momento, el señor MENDEZ acompaña al funcionario de la Corporación durante todo el recorrido.

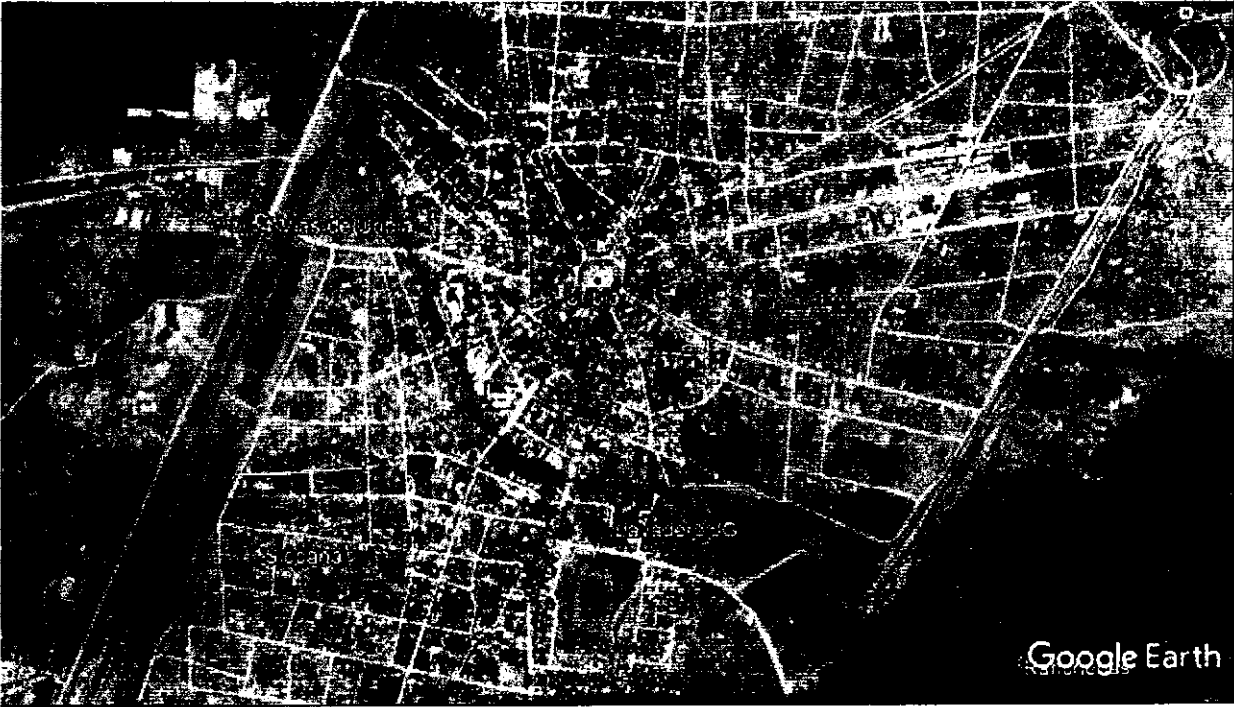
Tabla 1 Ubicación geográfica

Zona	Coordenadas geográficas	
	Latitud	Longitud
Lavadero JG	11°42'32.094" N	72°15'55.836" O

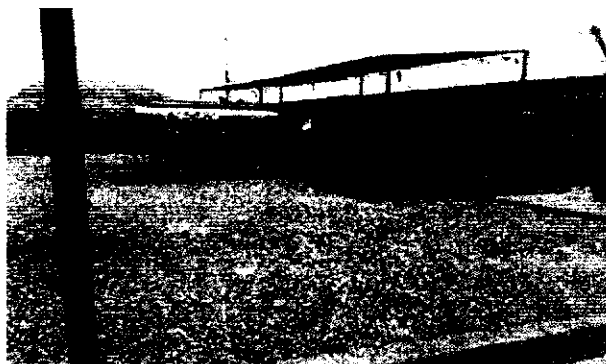
✓ El Lavadero JG Centro de Servicios ofrece los siguientes servicios dentro de su infraestructura:

- Lavado a Vapor de Vehículos
- Grafitado
- Balanceo
- Engrase
- Petrolizada
- Monta llantas
- Cambio de Aceite
- Venta de Lubricantes

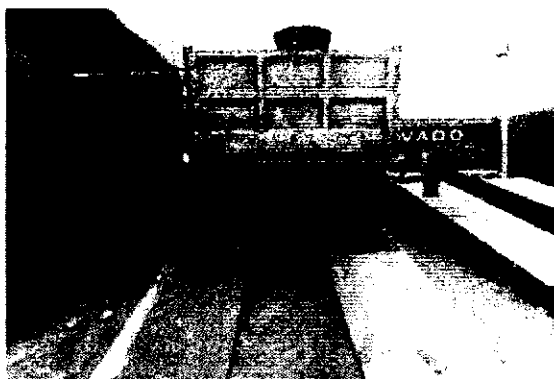
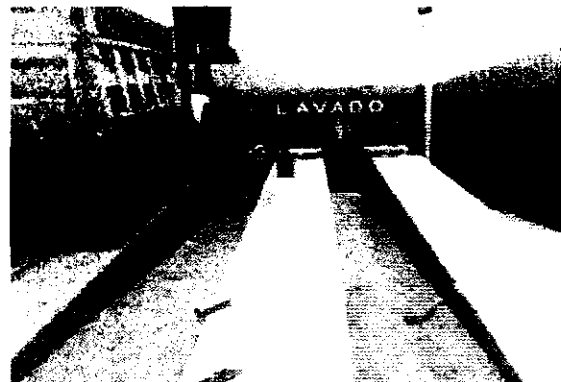
✓ La empresa cuenta con una (1) zona para el lavado de vehículos en las cuales se pueden lavar dos (2) vehículos al tiempo, y en el momento de la visita estaba activa.

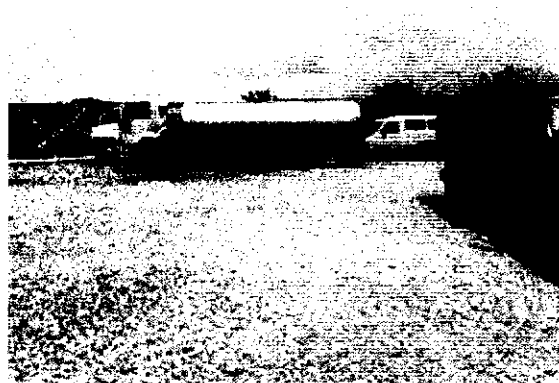
✓ El suelo del perímetro interno del local en referencia está Parcialmente pavimentado (en la zona externa) y totalmente cubierto con gravilla (en la zona interna) lo que disminuye en gran medida la resuspensión de partículas durante el tránsito vehicular en la parte interna del lugar.

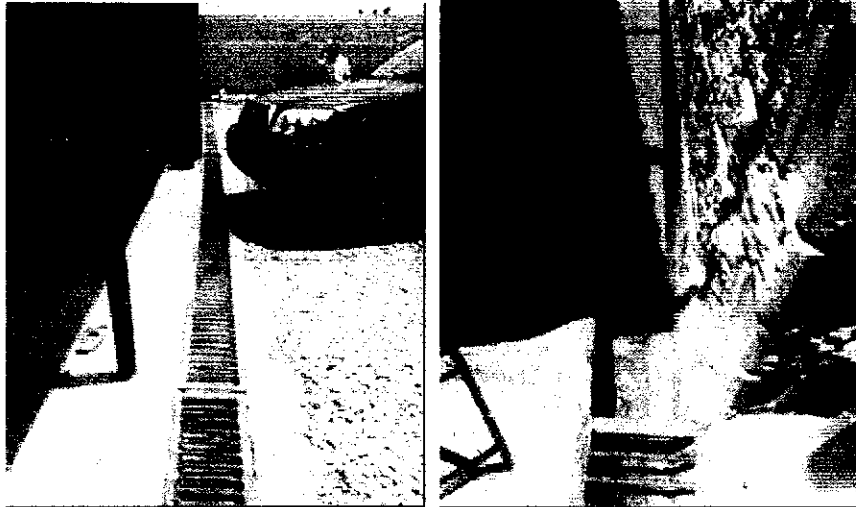
- ✓ Durante la visita se observó que el local NO cuenta con trampas de grasa.
- ✓ El lavadero cuenta con rejillas y canales por donde circulan en primera instancia las aguas procedentes del lavado vehicular y se dispone la arena y/o arcilla que se desprende de los vehículos durante el lavado. En el momento de la visita los canales estaban colmatados con arena, arcilla.

- ✓ El Lavadero NO cuenta con las estructuras necesarias para la retención de grasas o aceites antes de realizar la descarga de las aguas provenientes del lavado de los vehículos automotores al alcantarillado.

- ✓ Los canales por donde transita el agua procedente del lavado necesitan de mantenimiento por lo menos una vez al día para que cumplan con el objetivo de su construcción, pues en el momento de la visita se encontraban colmatados.

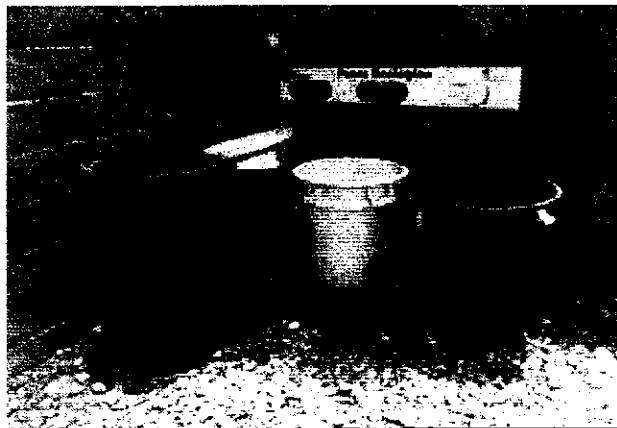
- ✓ El agua que se utiliza para hacer el lavado vehicular se encuentra almacenada en tanques elevados.
- ✓ Durante el recorrido se evidenció que existen un punto ecológico en la empresa y debido a ello los diversos residuos sólidos generados en el lavadero son dispuestos de forma adecuada.

- ✓ El lavadero cuenta con un punto ecológico donde realizar una disposición de los residuos sólidos generados dentro de él, pero este no es suficiente.
