AUTO No. **0923** DE 2017  
( 28 DE SEPTIEMBRE )

**“POR LA CUAL SE ORDENA LA APERTURA DE UNA INVESTIGACIÓN AMBIENTAL”**

Que mediante el informe de Visita de Seguimiento con el Radicado Interno N° INT – 3133 de fecha 07 de Septiembre de 2017, presentado por el Grupo de seguimiento Ambiental, en donde manifiestan lo siguiente:

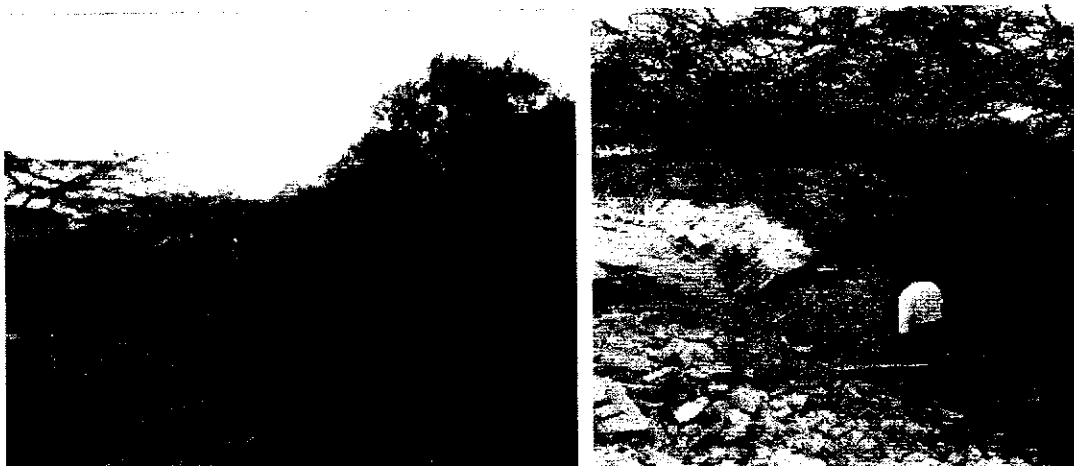
Fotografía No 17 - 18. Vegetación ubicada delante de la línea de la tapia de cemento iniciada en el costado sur.

Por otro lado, el cerramiento en concreto como se venía haciendo no se puede hacer sobre el ecosistema, es pertinente que este se realice sobre el terraplén con el debido drenaje para permitir el flujo de aguas dulces de escorrentías al ecosistema de mangles y el libre circular de la fauna terrestre, pues la construcción de este cerramiento en mampostería limita u obstruye la interconexión o libre circular de la fauna terrestre, entre ellos cangrejos, en el ecosistema de mangles de Bahía Portete interrumpido por el proyecto.
