Corpoguajira

AUTO N° (1033) DE 2017

"POR EL CUAL SE INICIA UNA INDAGACIÓN PRELIMINAR Y SE DICTAN OTRAS DISPOSICIONES"

Que mediante informe técnico No 370.593 de 29 de abril de 2016, se realizó inspección ocular en la finca San José sobre caudal del manantial las marías en jurisdicción del municipio de La Jagua del Pilar, La Guajira donde se constató lo siguiente:

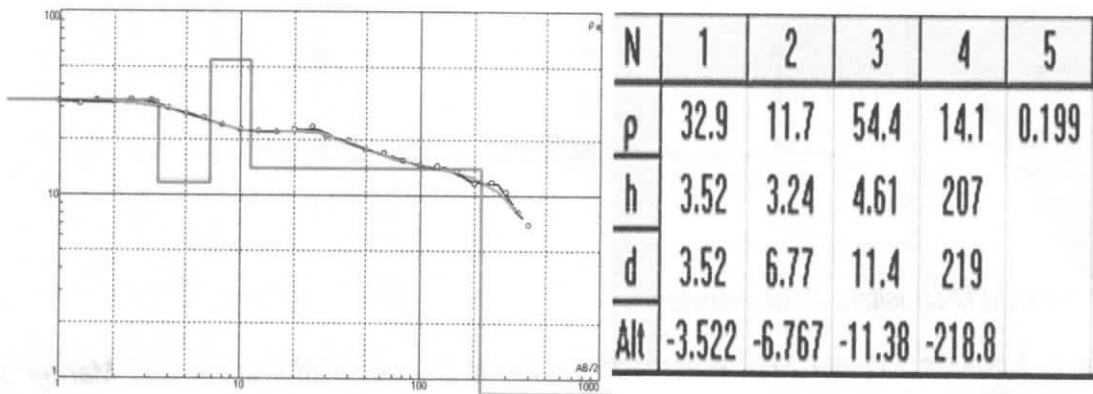
Figura 3. Curva teórica y modelación para el sondeo SEV.

Teniendo en cuenta los resultados mostrados en la **Figura 3**, y los rangos establecidos en la **Tabla 2**, se puede establecer que la profundidad máxima del sondeo es muy cercana a los 220 metros de profundidad en donde se identificaron 5 capas geoelectrica, la primera de ella con un espesor máximo de 3.5 metros desde la superficie correspondientes a depósitos de limos, arcillas y suelo vegetal seco, una segunda capa comprendida del rango de los 3.5 a los 6.7 metros de profundidad obedece a depósitos de limos, arcillas y arenas finas, una tercera capa que varia entre los 6.7 y los 11.4 metros con intercalaciones de limos y arenas saturados de agua de moderada calidad en su parte final. Una cuarta capa que es la de mayor interés hidrogeológico comprendida entre los 11.4 y los 219 metros conformada por Arcillas con agua dulce o arenas con agua dulce a débilmente dulce. Hay que aclarar que como esta técnica en realidad promedia las resistividades eléctricas entre la superficie del terreno y una profundidad equivalente a la separación de uno de los electrodos de corriente respecto al centro del sondeo, para tener una mayor confianza en los valores obtenidos, el $AB/2$ debe ser por lo menos dos veces la profundidad de sondeo deseada. En este caso, se podría decir que las resistividades aparentes en el punto sondeado en el rango de 10-15 ohm-m se presentan a partir de los 07 metros de profundidad. Este valor corresponde a Arcillas con agua dulce o arenas con agua dulce a débilmente dulce.

- 3. Verificar la legalidad de los pozos artesanales tipo aljibes encontrados y proceder de acuerdo a lo señalado en la normatividad vigente.*
- 4. El estudio geofísico ejecutado a través de la técnica de sondeo eléctrico vertical, nos mostró un modelo geoelectrico que cualitativamente revelo la variación de la resistividad con la profundidad, en el punto exacto en donde se desarrolló el estudio, dando una idea aproximada acerca de la ubicación forma y estructura del cuerpo del agua en el subsuelo. La información obtenida en el estudio ejecutado no mostro las características del acuífero del manantial las marías ni la relación existente de los dos sistema acuíferos imperante en esta zona (acuífero confinado como el del manantial las marías y el acuífero libre el que capta pos aljibes encontrados en la finca san José).*

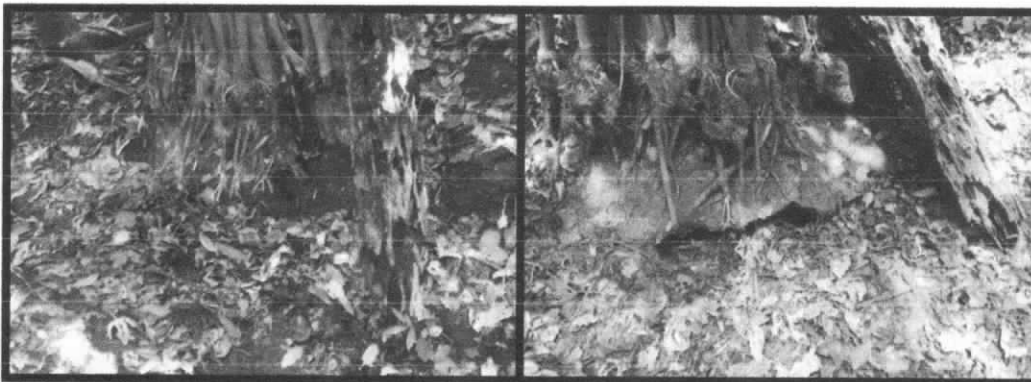
- Este punto se encuentra ubicado al interior de la finca San José.
- Está ubicado aproximadamente a 15 mts del No1.
- Se encuentra ubicado a una altura de 167 m.s.n.m
- Se identifica esta ubicación por trabajadores de la finca
- No existe afloramiento del agua al exterior del suelo.
- Cauce completamente seco.
- No se observan vestigios de intervención del hombre en esta zona.
- Existe abundante vegetación en el área circundante.

Fotos 3, 4, Nacimiento 2, Finca San José, Manantial Las Marías.

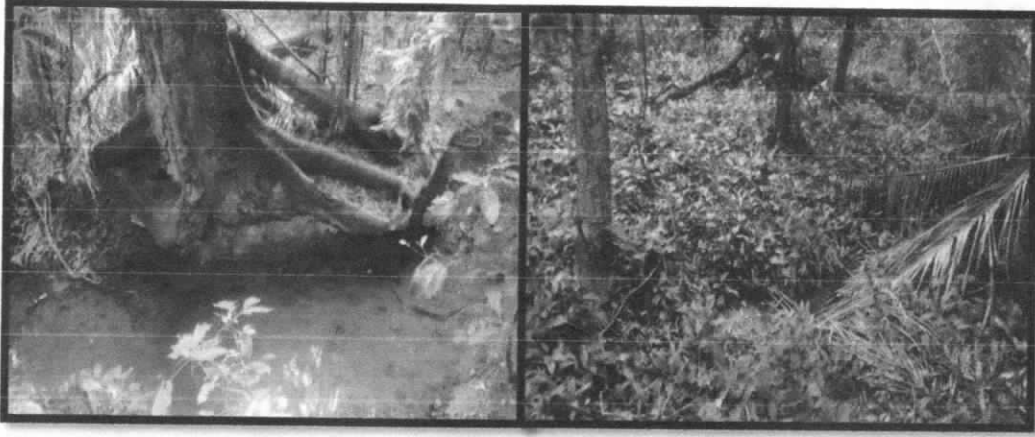
- Este punto se encuentra ubicado al interior de la finca Las Marías
- Se encuentra ubicado a una altura de 158 m.s.n.m
- Se identificó esta ubicación como inicio de afloramiento de agua durante el recorrido al interior de este predio.
- No existe afloramiento del agua al exterior del suelo.
- No se observan vestigios de intervención del hombre en esta zona.
- Existe abundante vegetación en el área circundante.

REFERENCIA	COORD. GEOGRÁF. (Datum WGS84)	
4	<i>Punto Nacimiento No4 Manantial las Marías.</i>	73° 6'20.98"O	10°30'36.39"N
<ul style="list-style-type: none"> • <i>Este punto se encuentra ubicado al interior de la finca Las Marías.</i> • <i>Se identificó esta ubicación como inicio de afloramiento de agua durante el recorrido al interior de este predio.</i> • <i>Se encuentra ubicado a una altura de 159 m.s.n.m</i> • <i>No existe afloramiento del agua al exterior del suelo</i> • <i>No se observan vestigios de intervención del hombre en esta zona.</i> • <i>Existe abundante vegetación en el área circundante.</i> 			
	REFERENCIA	COORD. GEOGRÁF. (Datum WGS84)	
5	<i>Punto Nacimiento No5 Manantial las Marías.</i>	73° 6'15.45"O	10°30'30.65"N
<ul style="list-style-type: none"> • <i>Este punto se encuentra ubicado al interior de la finca Las Marías.</i> • <i>Se identificó esta ubicación como inicio de afloramiento de agua durante el recorrido al interior de este predio.</i> • <i>Se encuentra ubicado a una altura de 164 m.s.n.m.</i> • <i>No existe afloramiento del agua al exterior del suelo.</i> • <i>No se observan vestigios de intervención del hombre en esta zona.</i> • <i>Existe abundante vegetación en el área circundante.</i>

2.6.1.2. Fotos 5,6, Nacimientos M. Las Marías. F. Las Marías, ver área Color Naranjado claro Imagen 1.

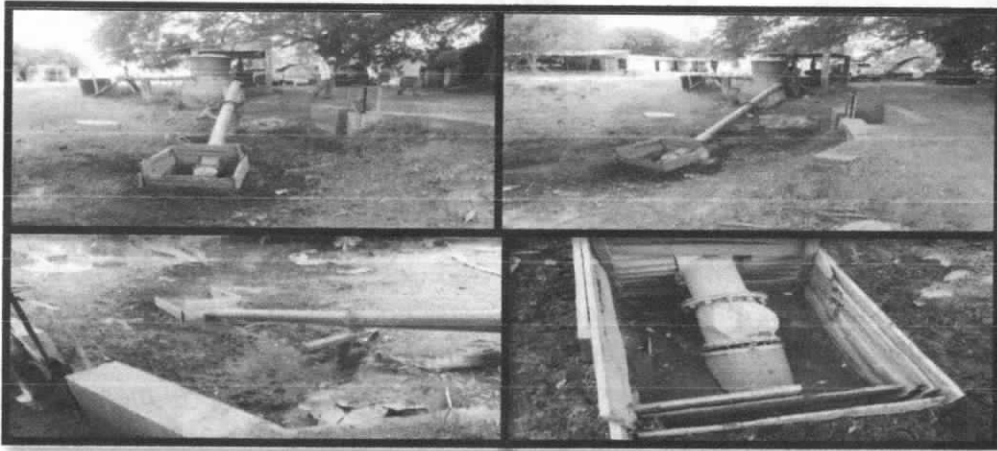
REFERENCIA	COORD. GEOGRÁF. (Datum WGS84)	
6	Punto de Captación Finca Las Marías.	73° 6'40.14"O	10°30'33.18"N
<ul style="list-style-type: none"> • Este punto se encuentra ubicado al interior de la finca Las Marías. • Se identificó en esta ubicación la captación del sistema de bombeo de agua implementado en la Finca Las Marías. • Se encuentra ubicado a una altura de 152 m.s.n.m • No existe escorrentía en este punto. • No se pudo evidenciar el funcionamiento y capacidad de extracción del sistema de succión porque no hay agua en la fuente. • No se observan vestigios de intervención del hombre en esta zona. • Existe abundante vegetación en el área circundante. • Hay una ocupación del cauce por la presencia de muros de concreto con una compuerta para regular el paso del agua.

2.6.2.1. Fotos 7, 8, 9, 10: Captación de Agua Manantial las Marías; Finca Las Marías

- 1. Que el afloramiento de agua del denominado manantial las Marías se realiza en varios puntos circundantes a su cauce aguas arriba.*
- 2. Que en el área circundante a los puntos de nacimiento del manantial las marías en el momento de la visita se encontró completamente seco de agua.*
- 3. No se encontró evidencia de sistema de captación de agua por bombeo, instalado al Manantial las Marías, con excepción de la encontrada en el predio Las marías a escaso 950 metros del nacimiento del mismo (ver Fotos 7, 8, 9, 10, e Imagen1).*

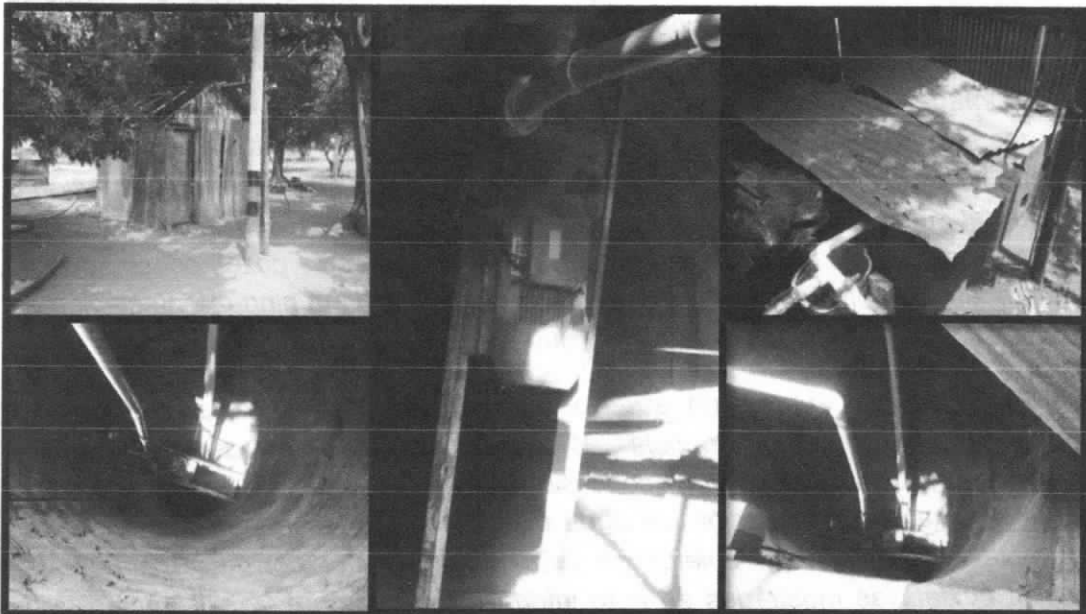
REFERENCIA	COORD. GEOGRÁF. (Datum WGS84)	
1	Pozo Artesanal Aljibe No1	73° 5'56.81"O	10°30'37.65"N
<ul style="list-style-type: none"> • Pozo ubicado en el interior de la Finca San José. • Se encuentra ubicado a una altura de 164 m.s.n.m • Esta fuente de agua en la actualidad se encuentran en explotación. 			
	REFERENCIA	COORD. GEOGRÁF. (Datum WGS84)	
2	Pozo Artesanal Aljibe No2	73° 5'59.14"O	10°30'34.53"N
<ul style="list-style-type: none"> • Pozo ubicado en el interior de la Finca San José. • Se encuentra ubicado a una altura de 164 m.s.n.m • Esta fuente de agua en la actualidad se encuentran en explotación.

2.6.3.1. Fotos 11, 12, 13, 14, 15: Captación de Agua Subterránea Finca San José, Aljibe 1.

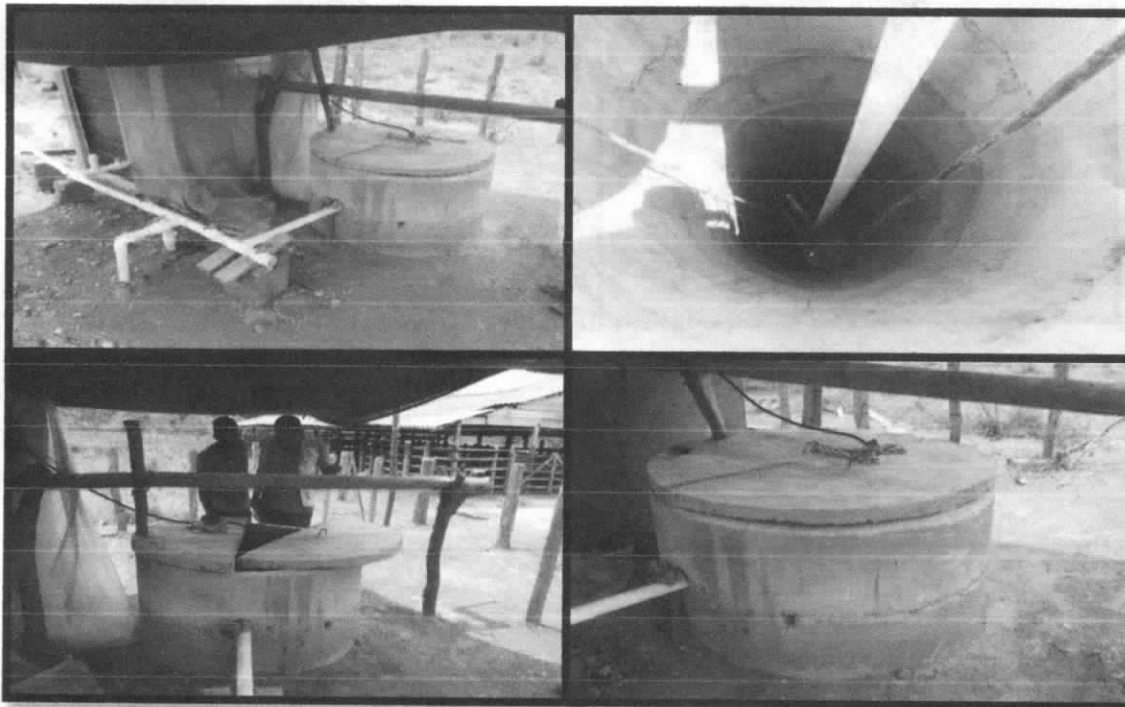
2.6.3.2. Fotos 16, 17, 18, 19: Captación de Agua Subterránea Finca San José, Aljibe 2.
