RESOLUCIÓN No. 1313 DE 2017
(24 JUL 2017)

"POR LA CUAL SE NIEGA UN PERMISO DE PROSPECCIÓN Y EXPLORACIÓN AGUAS SUBTERRÁNEAS PARA LA CONSTRUCCIÓN DE UN POZO PROFUNDO EN LA COMUNIDAD INDIGENA TALAURA, JURISDICCIÓN DEL MUNICIPIO DE URIBIA - LA GUAJIRA Y SE DICTAN OTRAS DISPOSICIONES".

Que en cumplimiento a lo señalado en el acto administrativo antes mencionado, el funcionario comisionado del Grupo de Evaluación, Control y Monitoreo Ambiental consagra en el Informe Técnico con radicado INT-1300 de fecha 25 de Abril de 2017, lo que se describe a continuación:

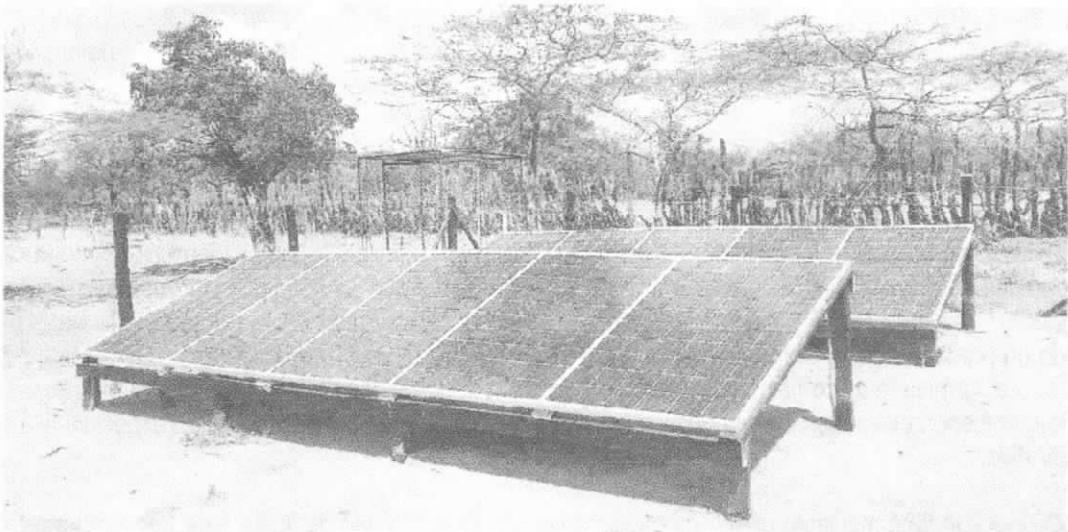
Fotografía 1 Predio visitado

Valorando lo anterior, se procedió a realizar un recorrido con el fin de identificar las características de la zona donde se localiza el pozo: cuerpos de agua cercanos, presencia de otros aprovechamientos de agua subterránea, fuentes potenciales de contaminación, usos del suelo y usos del agua. Adicionalmente, se elaboró un diagnóstico social de la comunidad Talaura, con el fin recopilar información respecto al funcionamiento del sistema, usos del agua, comunidades beneficiadas, operación del proyecto y demás relacionadas.

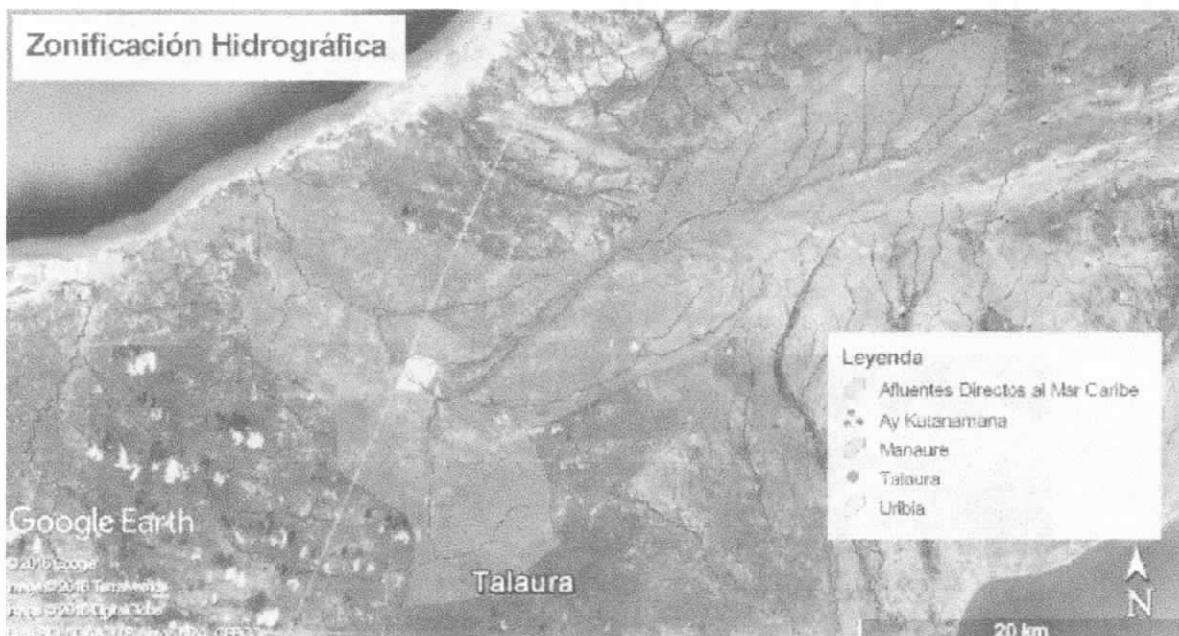
Figura 2 Hidrología de la zona

El punto de captación se localiza sobre la cuenca Afluentes Directos al Mar Caribe (ver Figura 2). En el predio de interés no se localizó ningún drenaje superficial lótico de tipo permanente o intermitente. Con respecto a los cuerpos líticos, se localizaron dos jagüeyes, uno a una distancia aproximada de 150 m del pozo, coordenadas N 11°36'16.15" O 72°13'58.31"; y el otro a una distancia de 200 m coordenadas N 11°36'14.27" O 72°13'58.31"

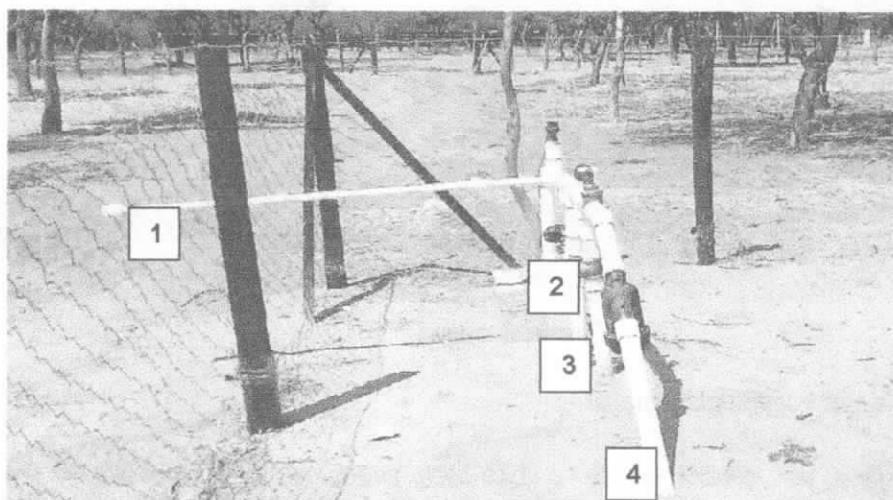
Fotografía 2 Tubería de distribución

El agua bombeada del pozo es conducida a través una tubería PVC principal de salida de 2" de la cual se derivan conducciones según se explica a continuación (ver Fotografía 2):

- Tubería 1-Comunal: Comprende una tubería abierta de salida de 1" de la cual pueden obtener agua de consumo las diferentes comunidades.
- Tubería 2-Tanque elevado: Tubería de 1" de diámetro que conduce el agua hacia un tanque elevado de 1.000 L (ver Fotografía 3) donde se almacena el agua para su distribución en el aprisco.
- Tubería 3-Reservorio: Tubería de 2" que conduce el agua hacia un reservorio de 30.000 L de capacidad donde se realiza el almacenamiento de agua y del cual es posible consumo directo, como se muestra en la Fotografía 4. Actualmente el reservorio presenta una fuga.
- Tubería 4-Riego: Comprende la conexión de 2" de diámetro que se dirigen a un sistema de riego con que cuenta la huerta de la comunidad.

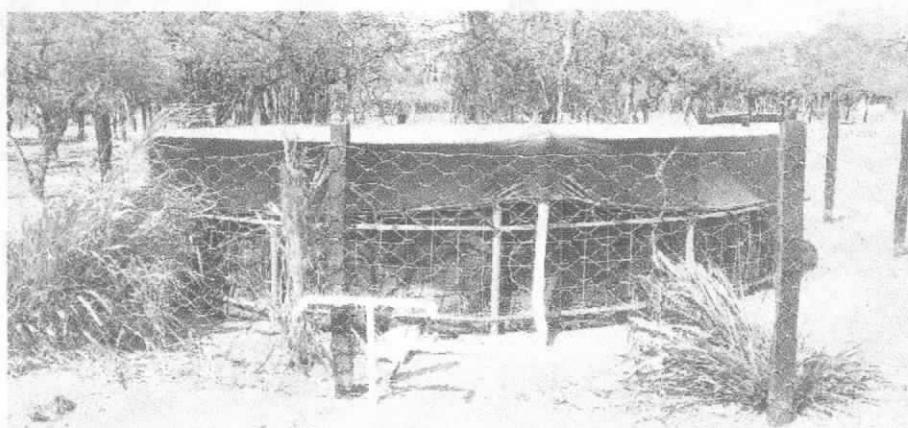
Fotografia 4 Reservorio

- **Doméstico y humano:** El sistema posee una tubería comunitaria y un sistema de entrega en el reservorio para consumo de la comunidad de Talaura y otras comunidades aledañas, tanto en actividades domésticas individuales como colectivas. Si bien el sistema no fue proyectado para distribuir agua para consumo humano directo, debido a la necesidad de la comunidad la población emplea el recurso para bebida directa y preparación de alimentos.

- La visita fue recibida por la Autoridad Tradicional y otras personas que allí habitan (ver Fotografía 7), manifiesta la Autoridad Tradicional que se encuentran satisfecho con el proyecto en mención, pero encontramos que el reservorio tienen una fuga, la cual fue reportada a la empresa para que se encargara de resolver el impasse a la mayor brevedad, esta comunidad no salió favorecida con otra hectárea para siembra, actualmente están habilitando el sitio para su próxima cosecha.

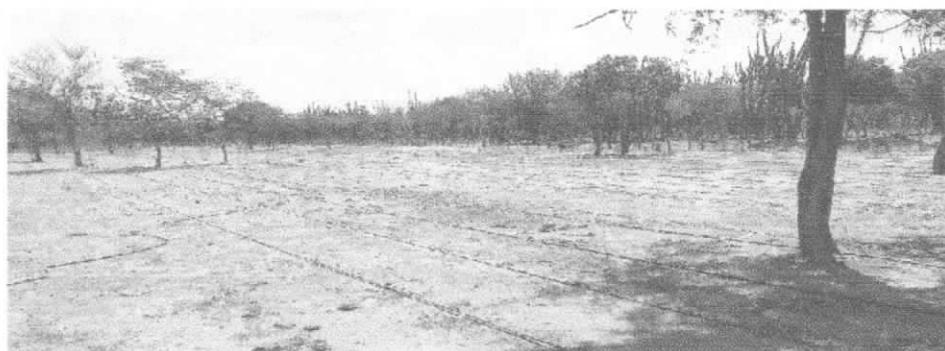
Fotografia 5 Zona de cultivo

- **Riego:** Parte del caudal es empleado en el riego de una superficie de 1 hectárea localizada en área del predio en la cual se cultivan alimentos de pan coger como sorgo, yuca, frijol, sandía, leucaena y maíz (ver Fotografía 5). Se proyecta ampliar el cultivo 1 Ha adicional para la siembra de alimentos del mismo tipo. Adicionalmente, cuenta con otra hectárea de cultivo producto de otro proyecto implementado en donde se siembra pasto para consumo de animales.

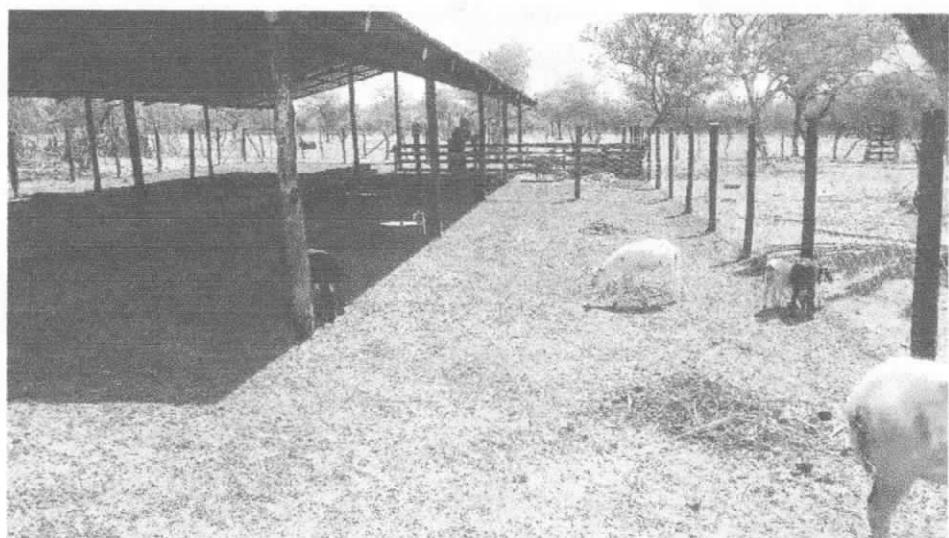
Fotografía 6 Aprisco

- **Pecuario:** Del tanque elevado anteriormente relacionado se distribuye agua al aprisco para el consumo de aproximadamente 200 cabezas de ganado caprino (Ver Fotografía 6).
