RESOLUCIÓN No. 1314

"POR LA CUAL SE NIEGA UN PERMISO DE PROSPECCIÓN Y EXPLORACIÓN AGUAS SUBTERRÁNEAS PARA LA CONSTRUCCIÓN DE UN POZO PROFUNDO EN LA COMUNIDAD INDÍGENA OLIAPA, JURISDICCIÓN DEL MUNICIPIO DE URIBIA - LA GUAJIRA Y SE DICTAN OTRAS DISPOSICIONES".

DESARROLLO DE LA VISITA

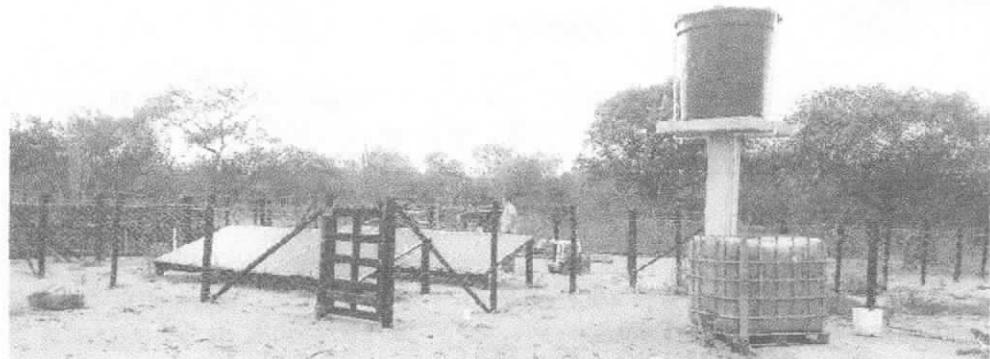
Fotografía 1 Predio visitado

Valorando lo anterior, se procedió a realizar un recorrido con el fin de identificar las características de la zona donde se localiza el pozo: cuerpos de agua cercanos, presencia de otros aprovechamientos de agua subterránea, fuentes potenciales de contaminación, usos del suelo y usos del agua. Adicionalmente, se elaboró un diagnóstico social de la comunidad de Oliapa, con el fin recopilar información respecto al funcionamiento del sistema, usos del agua, comunidades beneficiadas, operación del proyecto y demás relacionadas.

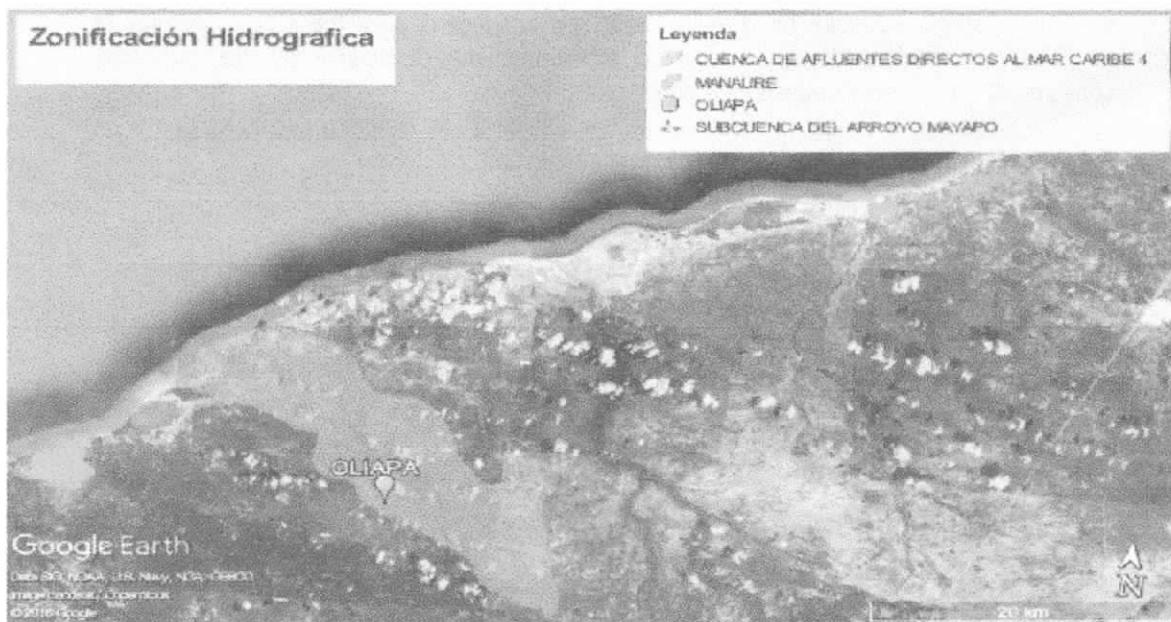
Figura 2 Hidrología de la zona

El punto de captación se localiza sobre la cuenca de los afluentes directos al mar 4, en la subcuenca arroyo mayapo (ver Figura 2). En el predio de interés no se localizó ningún drenaje superficial lótico de tipo permanente o intermitente. Con respecto a los cuerpos lénticos, no se localizaron jagüeyes.

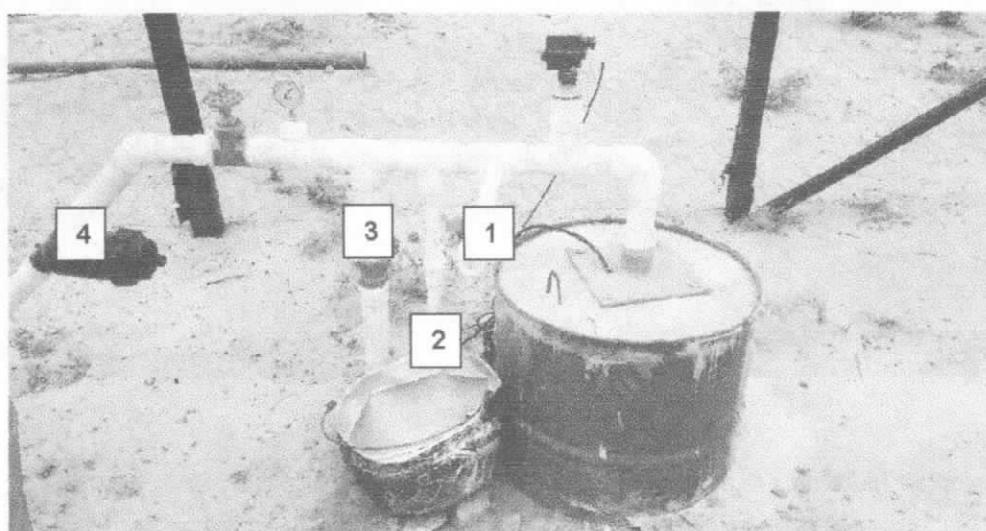
Fotografía 2 Tubería de distribución

El agua bombeada del pozo es conducida a través una tubería PVC principal de salida de 2" de la cual se derivan conducciones según se explica a continuación (ver Fotografía 2)

- a) Tubería 1-Comunal: Comprende una tubería abierta de salida de 1" de la cual pueden obtener agua de consumo las diferentes comunidades.
- b) Tubería 2-Tanque elevado: Tubería de 1" de diámetro que conduce el agua hacia un tanque elevado de 1.000 L (ver Fotografía 3) donde se almacena el agua para su distribución en el aprisco.
- c) Tubería 3-Reservorio: Tubería de 2" que conduce el agua hacia un reservorio de 30.000 L de capacidad donde se realiza el almacenamiento de agua y del cual es posible consumo directo, como se muestra en la Fotografía 4.
- d) Tubería 4- Riego: Comprende la conexión de 2" de diámetro que se dirigen a un sistema de riego con que cuenta la huerta de la comunidad.

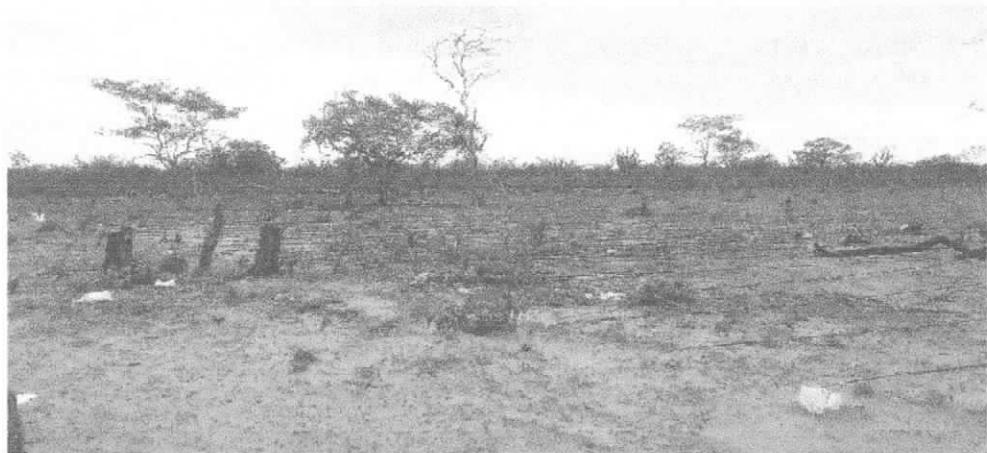
Fotografía 5 Cultivo de maíz y sorgo

- **Riego:** Parte del caudal es empleado en el riego de una superficie de 1 hectárea localizada en área del predio en la cual se cultivan alimentos de pan coger como sorgo, yuca y maíz. Se tiene proyectado ampliar el área de riego 1 Ha más.
- **Pecuario:** Del tanque elevado anteriormente relacionado se distribuye agua al aprisco para el consumo de ganado caprino.
- **Doméstico y humano:** El sistema posee una tubería comunitaria y un sistema de entrega en el reservorio para consumo de la comunidad de Oliapa y otras comunidades aledañas, tanto en actividades domésticas individuales como colectivas. Si bien el sistema no fue proyectado para distribuir agua para consumo humano directo, debido a la necesidad de la comunidad la población emplea el recurso para bebida directa y preparación de alimentos.

Actualmente no se cuenta con un sistema que permita la medición de los caudales captados y los volúmenes empleados en cada uno de los usos descritos anteriormente. Según lo manifestado por la comunidad indígena el agua que se extrae del pozo es salobre.

ARTICULO TERCERO: La Autoridad Tradicional de la Comunidad Indígena OLIAPA localizada en jurisdicción del Municipio de Uribia – La Guajira deberá implementar un sistema de medición del caudal derivado del pozo, que permita medir el caudal de producción de cada pozo por lo menos una vez a la semana, cuyo registro debe ser guardado.
