**"POR LA CUAL SE OTORGA PERMISO DE OCUPACION DE CAUCE CON EL OBJETO DE CONSTRUIR GAVIONES SOBRE LA MARGEN DERECHA AGUAS ABAJO, DE LA FUENTE HÍDRICA "RÍO PEREIRA", UBICADO FRENTE AL PREDIO DENOMINADO BUENAVISTA, ZONA RURAL DEL MUNICIPIO DE LA JAGUA DEL PILAR - LA GUAJIRA Y SE DICTAN OTRAS DISPOSICIONES"**

### VISITA DE INSPECCIÓN

### REGISTRO FOTOGRAFICO

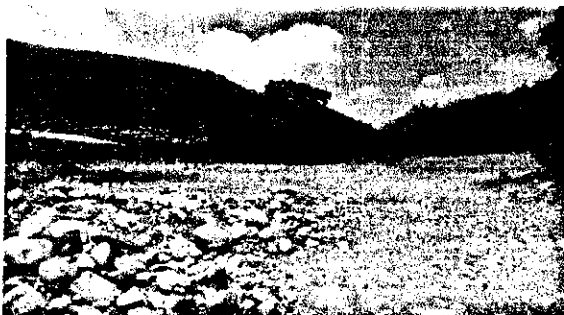
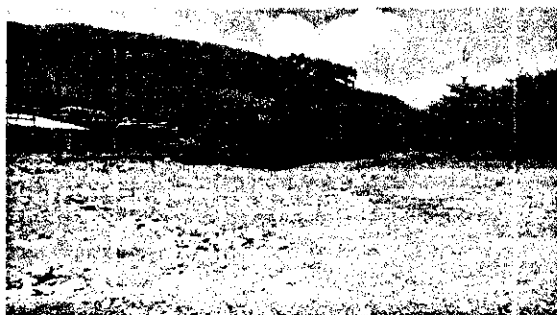
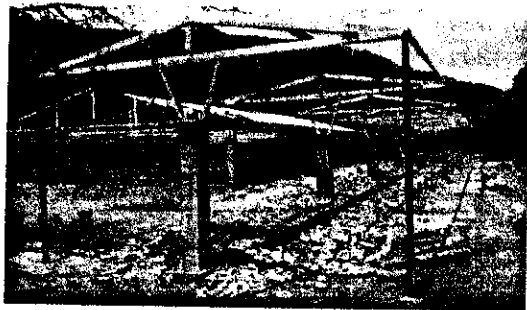
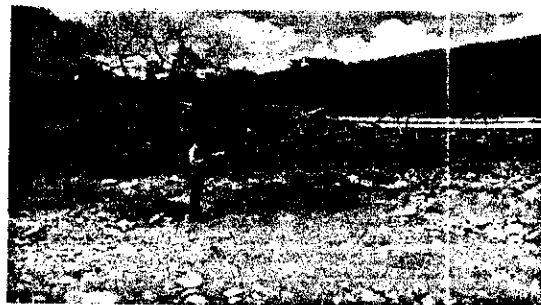
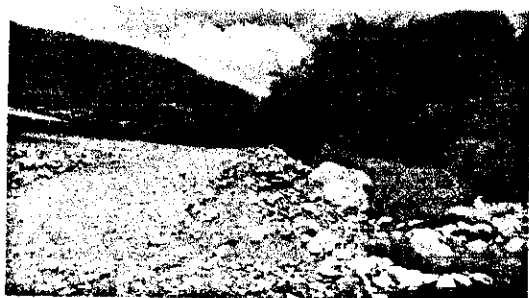
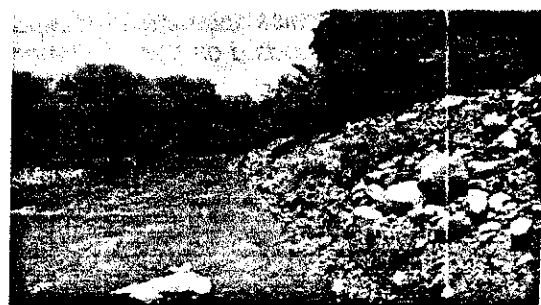
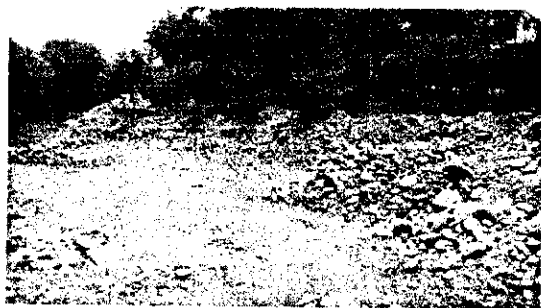
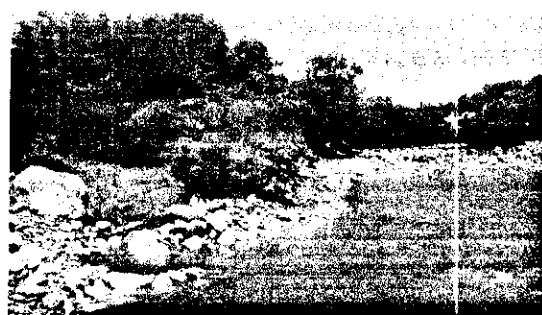
#### TRAMO No 1 A INTERVENIR

**1.1 REFERENCIA. Tramo No 1. Planas. Ref. (X 1643216 – Y 1102218) y (X 1643177 – Y 1102223).**

Entre estos dos (2) puntos se proyecta la construcción del tramo No 1, de las estructuras en gaviones.

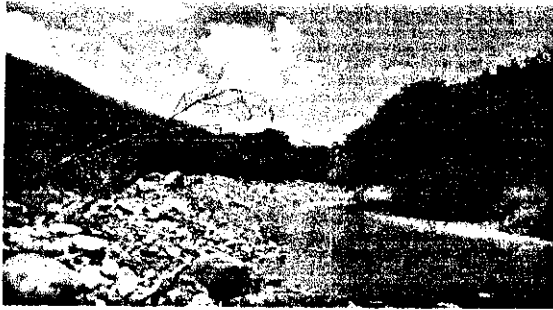
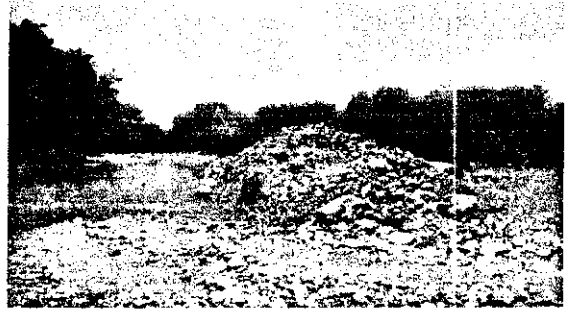
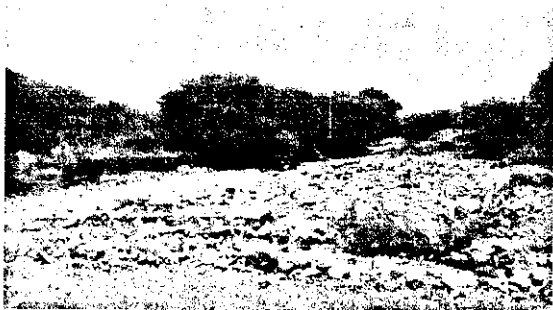
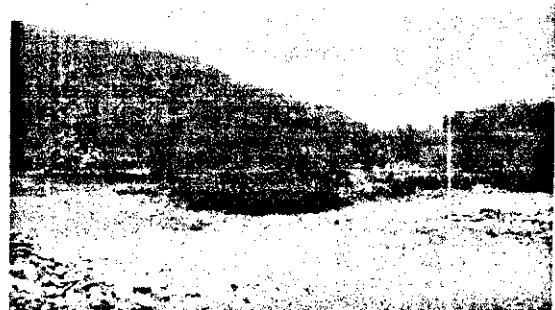
**TRAMO No 2 A INTERVENIR**

**1.2 REFERENCIA. Tramo No 2. Planas. Ref. (X 1642917 – Y 1102130)**

En este punto se proyecta la construcción del tramo No 2, de las estructuras en gaviones.

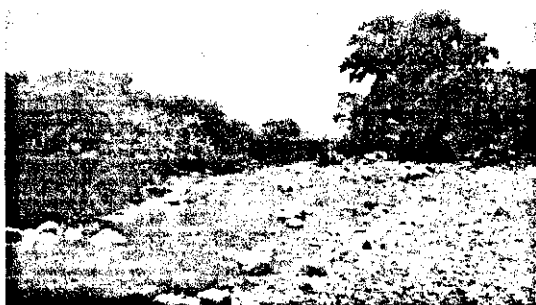
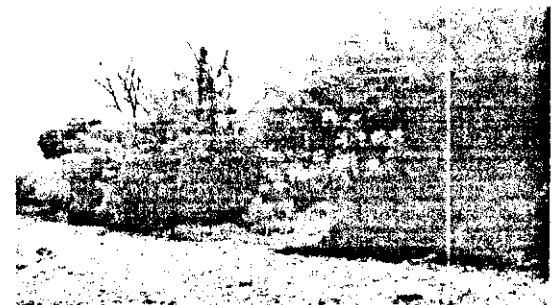
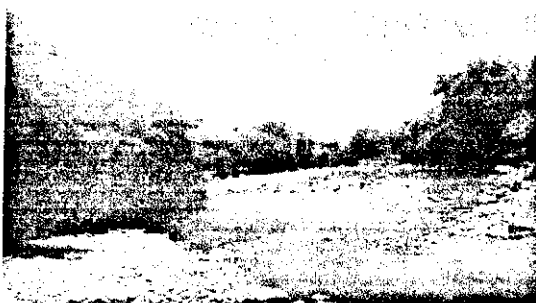
**TRAMO No 3 A INTERVENIR**

**1.3 REFERENCIA. Tramo No 2. Planas. Ref. (X 1642674 – Y 1102159)**

En este punto se proyecta la construcción del tramo No 3, de las estructuras en gaviones.
