AUTO No. **1359** DE 2017
(29 DE DICIEMBRE)

"POR LA CUAL SE ORDENA LA APERTURA DE UNA INVESTIGACIÓN AMBIENTAL"

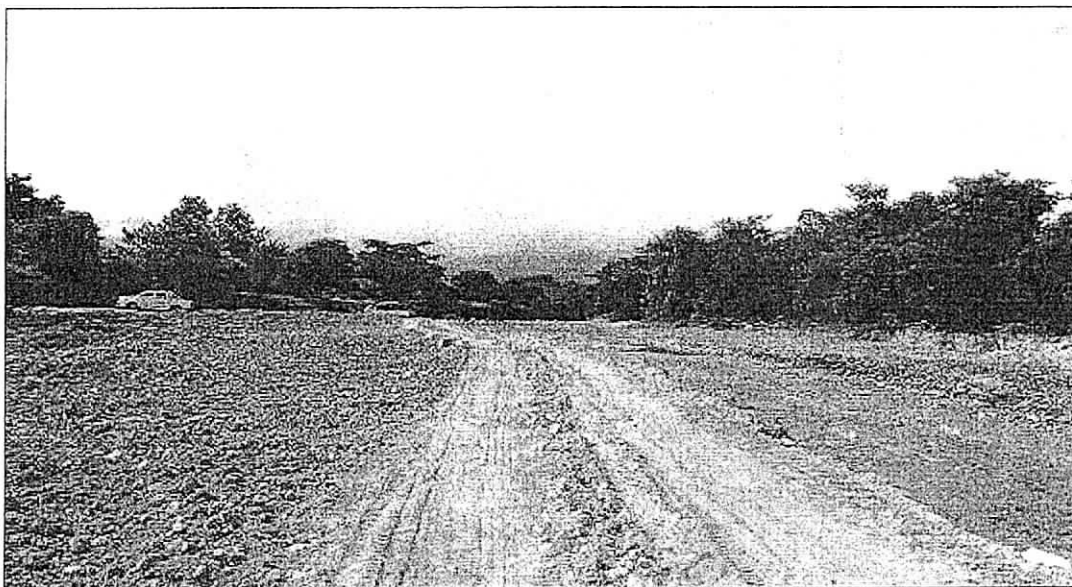
En la visita realizada el día 22 de febrero de 2017, se constató que la empresa C.I. GRODCO S.C.A. INGENIEROS CIVILES, no se encuentra realizando actividades de extracción de material de construcción o material de arrastre del lecho, playas y terrazas depositadas por el río Cotoprix en el polígono de verificación indicado en la tabla 1. Así mismo se verificó nuevamente el cumplimiento a la Resolución No 0021 del 6 de enero del 2017 en cuanto al retiro de material apilado en el centro del cauce y reconfiguración de taludes. Por otro lado, en relación a la respuesta entregada por la empresa GRODCO, es preciso manifestar que dentro del informe No INT 47 del 05 de Enero del 2017 al que hace alusión, se manifiesta que la actividad que se realiza esta dentro del polígono licenciado y en los puntos aprobados y/o autorizados en cumplimiento a lo establecido en la Licencia ambiental otorgada para la explotación de material del río Cotoprix; no obstante, se presentan incumplimientos de algunas obligaciones de dicha licencia, lo que motivo a CORPOGUAJIRA a que se tomaran medidas preventivas pertinentes.

Fuente: Corpoguajira, 2017

Como se manifestó en el informe precedente de la visita realizada el día 02 de enero de 2017, en los márgenes del río Cotoprix a la altura del paso que conduce hacia la región de Cueva Honda, se presentó socavación por efecto de la erosión formada por la bifurcación del cauce por el apilamiento de material de arrastre por la empresa GRODCO en el centro del mismo; el cual direccionó la corriente hacia las márgenes desestabilizando los taludes principalmente al lado derecho del cauce donde se observó una afectación que supera los 50 metros de longitud incluido la destrucción de la vía de acceso hacia la región de Cueva Honda. No obstante, la empresa GRODCO ha manifestado que en diciembre de 2016, algunos miembros de la comunidad por medio de vías de hecho interrumpieron violentamente el desarrollo de las actividades de conformación del cauce y orillales que desarrollaban; así mismo, propietarios de predios vecinos al río Cotoprix, contrataron un buldózer sobre el lecho del río y obstruyeron el cauce sobre su margen derecha, lo anterior con el ánimo de mejorar el cruce del río para vehículos, las actividades desarrolladas por terceros fueron las que ocasionaron la obstrucción del cauce por apilamiento de material, utilizando como relleno y posterior extensión del mismo para estabilizar sus laterales, formando de esta manera represamiento del mismo y la bifurcación de la corriente sobre su margen izquierda como consecuencia de la acumulación del material. No obstante, en atención a una medida preventiva interpuesta por CORPOGUAJIRA a la empresa GRODCO, ésta realizó trabajos de adecuación del cauce lo más ajustado posible a las secciones aguas arriba y aguas abajo del río en el área intervenida.
