RESOLUCIÓN N° No 00076 DE 2018

"POR LA CUAL SE OTORGA PERMISO DE PROSPECCION Y EXPLORACION DE AGUAS SUBTERRANEAS PARA LA PERFORACION DE UN (1) POZO PROFUNDO EN LA COMUNIDAD INDIGENA "WAREPA CHIQUITO", LOCALIZADA EN JURISDICCION DEL MUNICIPIO DE URIBIA - LA GUAJIRA, Y SE DICTAN OTRAS DISPOSICIONES".

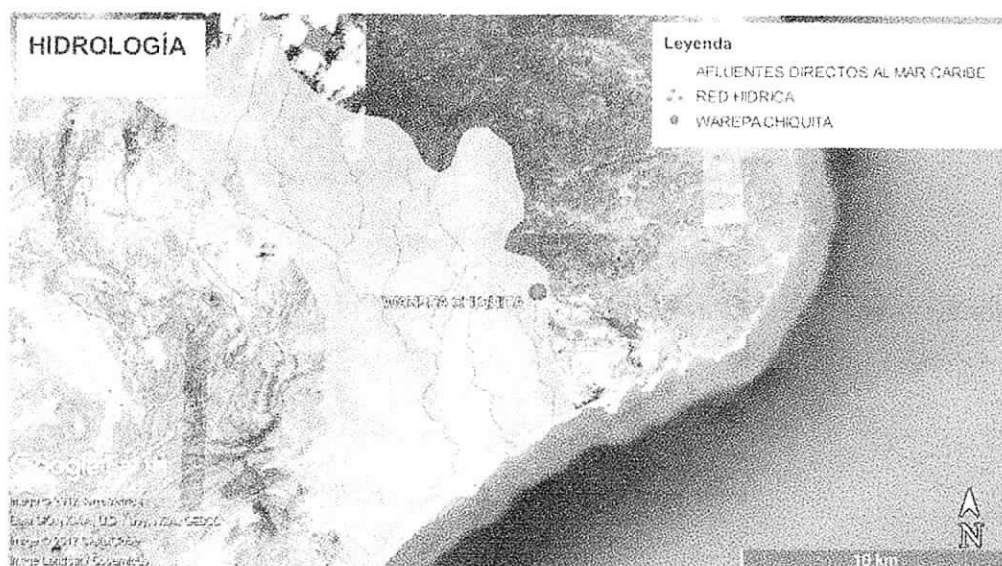
**Figura 2** Hidrología de la zona

El punto de perforación se localiza sobre la cuenca de Afluentes Directos al mar Caribe, a 4 km aproximadamente del Mar Caribe en dirección sur, en la microcuenca del Arroyo Topio (Ver Figura 2). Cerca de la comunidad no se encuentra ningún tipo de drenaje permanente, solo cuerpos hídricos efímeros.
