RESOLUCIÓN N° 02556 DE 2017

"POR LA CUAL SE NIEGA UNA SOLICITUD DE LEVANTAMIENTO DE UNA MEDIDA PREVENTIVA"

Figura 1. Recorrido realizado área Licenciada Relleno de Dibulla.

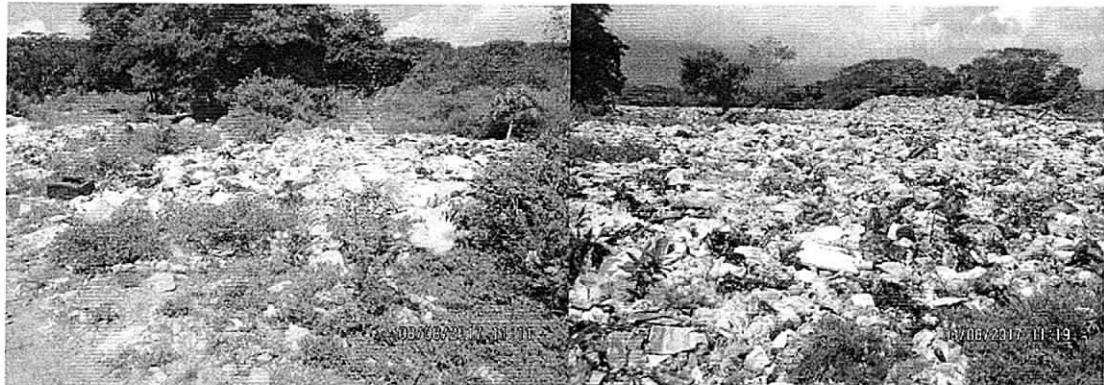
- Se comprobó que la Alcaldía Municipal de Dibulla realizó aprovechamiento forestal en un área de 1.2 ha, dentro del polígono Licenciado mediante Resolución 2064 de noviembre de 2016, ver imagen 1 y fotos 1 y 2.
- El área intervenida se está usando como botadero a cielo abierto.
- *Hay basura o residuos sólidos regados por todas partes, es decir desde el ingreso, a ambos lados de la vía como el sitio autorizado para establecer allí un verdadero sitio de disposición final o relleno sanitario, tal como se observa en los registros fotográficos.*

Fotos 1 y 2. Área intervenida y usada como botadero a cielo abierto.

- Se debe prohibir la disposición de residuos sólidos en el área, hasta tanto se adecue el sitio para que éste opere tal y como lo establece técnica y operativamente el Estudio de Impacto Ambiental.

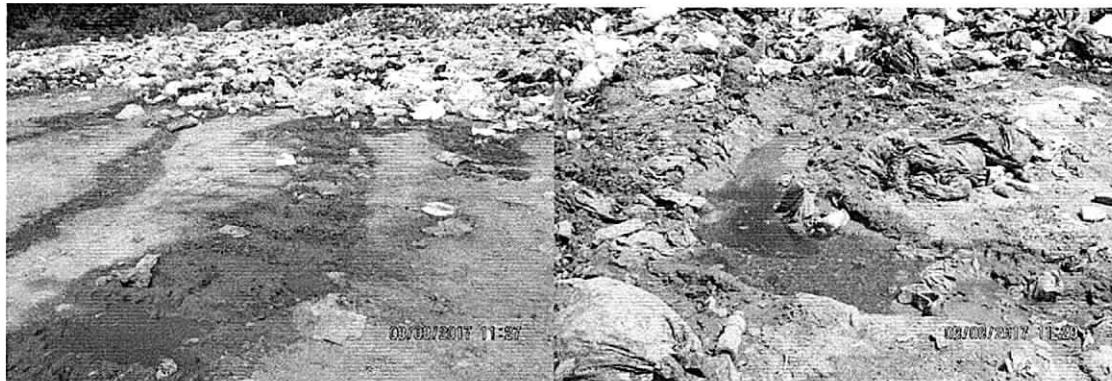
- Existe presencia de lixiviados tanto en la vía de acceso como en los alrededores del relleno sanitario; si bien no es una cantidad apreciable, pero en la medida en que comiencen las lluvias y por las condiciones en que están expuestos los residuos sólidos en estos momentos, lo más probable es que la cantidad aumente y por las condiciones topográficas, éstos alcancen tanto la vía como los cuerpos de agua cercanos causando un grave problema de contaminación.

Fotos 3 y 4. Residuos sólidos y lixiviados en los alrededores del área licenciada

- De acuerdo a lo contemplado en el informe, la Administración Municipal de Dibulla La Guajira, debe implementar todas las acciones y medidas de manejo necesarias para evitar, minimizar y controlar los impactos generados por la disposición inadecuada de los residuos sólidos, sin antes haber adecuado el sitio y construir las celdas para el enterramiento de los residuos sólidos tan como lo contempló la licencia ambiental.
