RESOLUCIÓN No. 00538 DE 2018

"POR LA CUAL SE RESUELVE UN RECURSO DE REPOSICIÓN"

El desarrollo de la visita incluyó un desplazamiento desde el municipio de Fonseca y una inspección a lo largo del trazado de la vía en un recorrido aproximado de 12 km. A continuación mostramos las observaciones más relevantes:

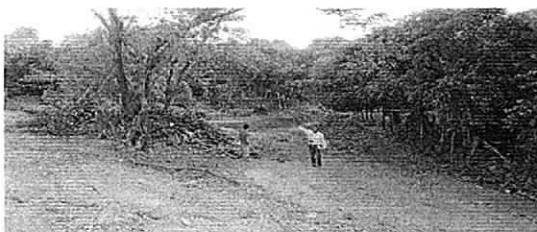
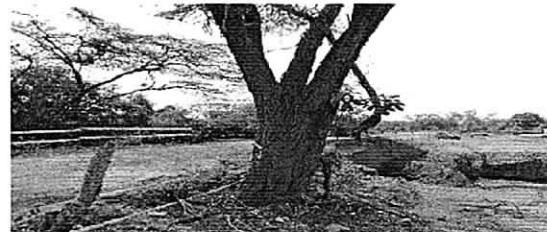
En el punto donde se encuentra construido el actual puente sobre la quebrada se aprecia excavaciones y movimientos de tierras, donde pretenden construir un nuevo puente, de igual manera hubo remoción del bosque de galería alrededor de esta zona, el paisaje es bastante desolador la contaminación visual y el daño ecológico que se presenta en la zona es bastante severa desde este punto hasta el corregimiento de quebrachal.

Ubicación de puente proyectado sobre la fuente de agua superficial la Quebrada.

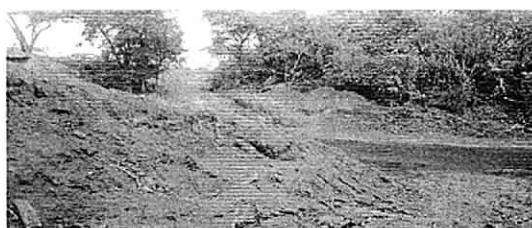
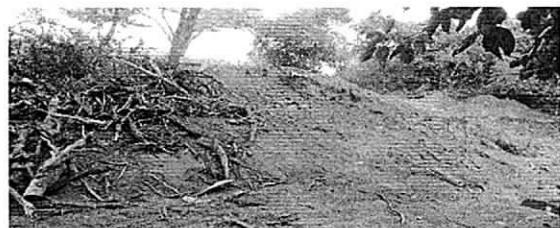
- En la referencia No1 inicia la construcción de la vía.
- En la referencia No2, se encontró una vía alterna a la existente que atraviesa de manera perpendicular el sentido aguas abajo sobre la corriente de agua superficial denominada la Quebrada. Ambos lados de la vía se encuentran dos (2) grandes arrumes de la excavación realizada.
- En la referencia No3, se encontraron dos grandes excavaciones ubicadas sobre ambos márgenes de la corriente de agua superficial denominada la Quebrada de medidas aproximadas:
 - Largo(L)=14m
 - Ancho(A)=7m
 - Alto(A)=5m
- En las referencias No3 hasta No 24, se encontraron pasos de corriente de agua superficial perpendicular al trazado de la vía.

Vía de acceso alterna sobre la Quebrada.

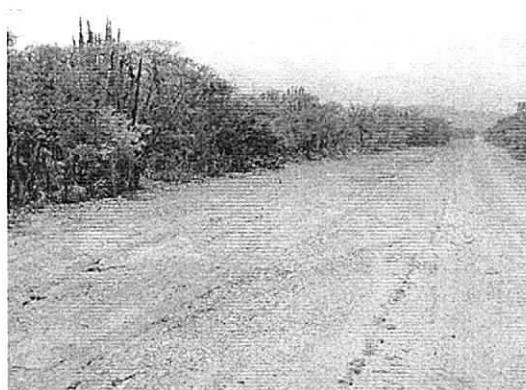
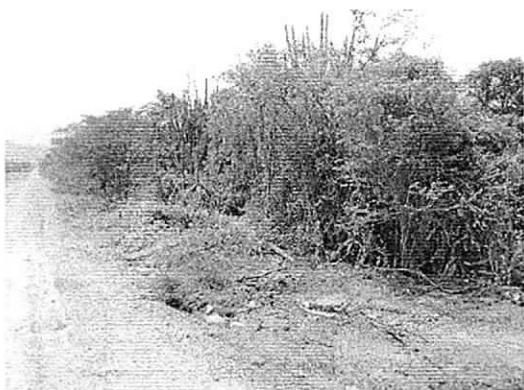
Puntos proyectados perpendiculares a la vía para construcción de Box culvert.

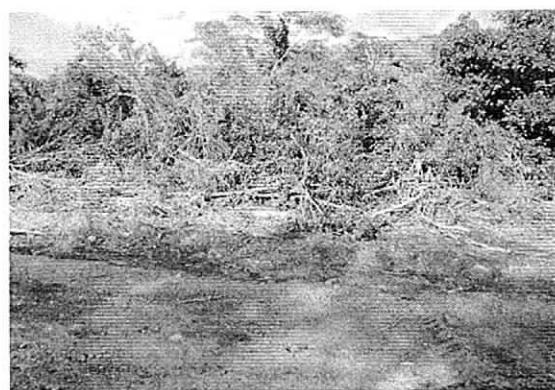
Foto No 1

En las fotos 1,2 y 3 se evidencia parte de la biomasa devastada con maquinaria en la vía en mejoramiento Fonseca ALMAPOQUE (Los altas, potrerito, los taquitos quebrachal) la cual fue retirada del sitio y se borró la evidencia.

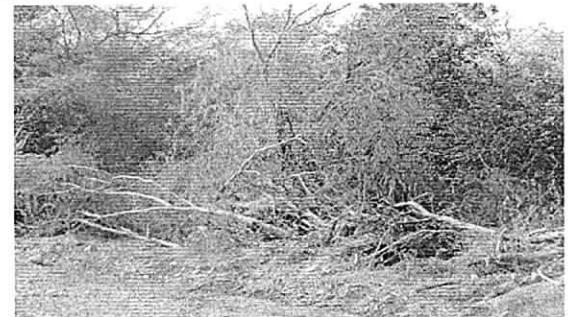
Foto No 4

En la imagen número 4 se evidencia la especie guayacán de los cuales en este sector existían varios árboles los cuales también fueron extinguidos, especie que se encuentra en categoría de amenaza, para lo cual se debió haber solicitado levantamiento de veda, por parte de la firma contratante.

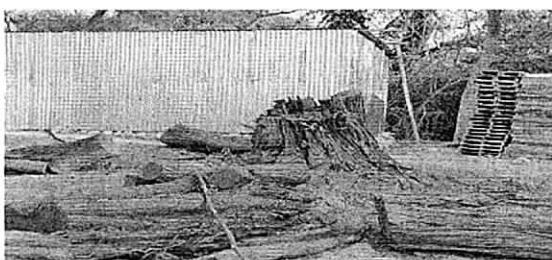
Foto N 5

En la imagen No 5 se observa un árbol legendario de la especie trapillo (*Prosopis juliflora*) que estaba ubicado en la margen derecha de la quebrada (Rio cañaverales) y en las imágenes 7 y 8 parte de la maquinaria utilizada en la obra de mejoramiento de la vía Almapoque.
