AUTO No. **0442** DE 2018
(03 DE ABRIL)

"POR LA CUAL SE ORDENA LA APERTURA DE UNA INVESTIGACIÓN AMBIENTAL"

El día 16 de mayo de 2017 se efectuó seguimiento ambiental al sitio donde operó el relleno sanitario manual de Manaure, observándose lo siguiente:

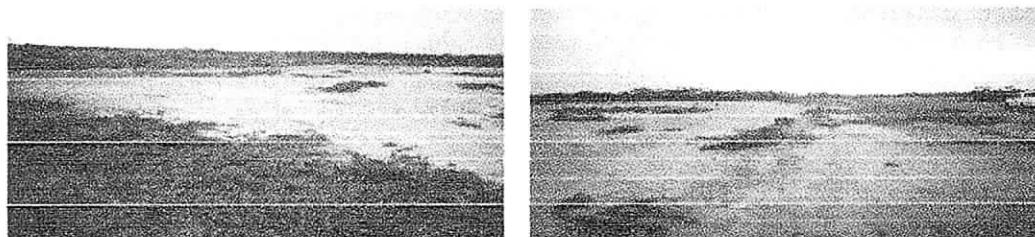
El área del relleno se adecuó mediante la recolección y homogenización de los residuos. De igual forma se le dio una conformación geomorfológica con pendientes suaves que minimiza procesos erosivos, compatible con el sector y facilita el discurrir de las aguas pluviales.

Fotos No 1 y 2. Lugar: Relleno Sanitario Manual de Manaure. Fecha: 16 de mayo de 2017. Conformación geomorfológica del área.

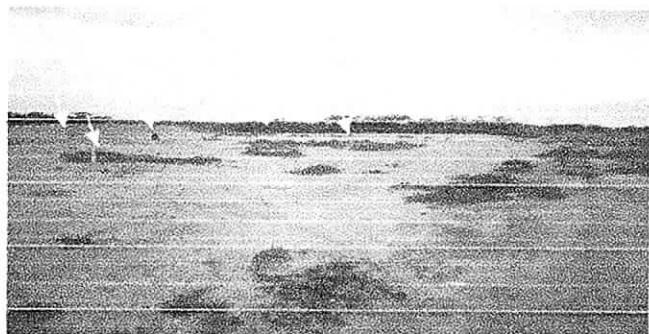
Al relleno sanitario Manual de Manaure se le instaló en su área varias chimeneas estratégicamente ubicadas para la evacuación de gases. Estas se construyeron con piedras, malla de gaviones, geotextil y tuberías PVC sanitaria perforadas. Se encuentran en buen estado. La fotografía No 5 demarcada con flechas precisa varias de las chimeneas instaladas.

Fotos No 5. Lugar: Relleno Sanitario Manual de Manaure. Fecha: 16 de mayo de 2017. Instalación de chimeneas.

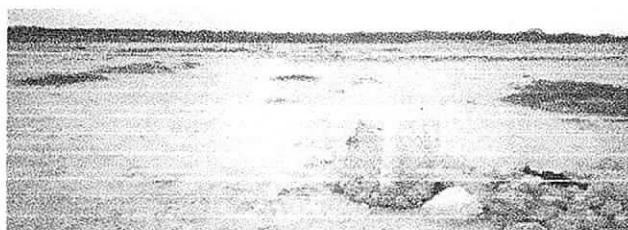
Fotos No 6. Lugar: Relleno Sanitario Manual de Manaure. Fecha: 16 de mayo de 2017. Detalla de Instalación de chimeneas.

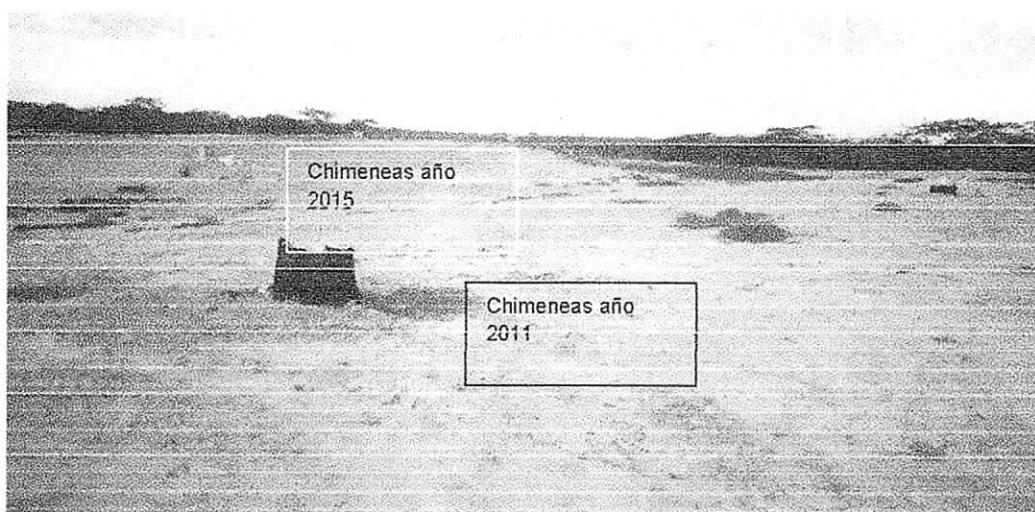
En lo que corresponde a la instalación de chimeneas es procedente anotar que en el relleno manual de Manaure existe un sector dentro del relleno localizado en el costado oeste que en al año 2011 durante su operación esta celda denominada como celda 1 logró su altura de diseño, por lo que se clausuró mediante material de cobertura y la instalación de chimeneas terminadas en concreto y tubería galvanizada. Actualmente este sector se encuentra estabilizado existiendo aun el terminado de las chimeneas en concreto. En la imagen fotográfica No 7 se puede observar la instalación de chimeneas actuales (parte baja) y las construidas en el año 2011 (parte alta).

Fotos No 7. Lugar: Relleno Sanitario Manual de Manaure. Fecha: 16 de mayo de 2017. Chimeneas construidas año 2015 en PVC y malla gaviones y las del año 1 año 2011 con terminal en concreto y tubería galvanizada.

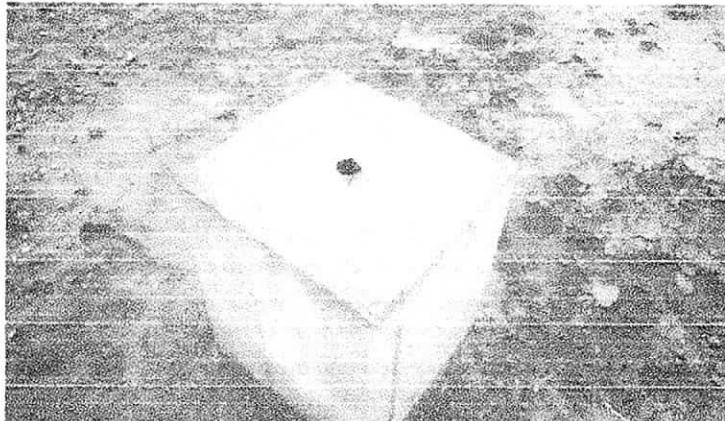
Es importante anotar que las chimeneas indiscutiblemente las terminadas en concreto tienen mayor permanencia en el tiempo. Se detalla en la fotografía No 8 el estado de las chimeneas en la cuales se observa que la tubería galvanizada que sobresalía en forma de V invertida fue cortada probablemente para su comercialización como chatarra

Fotos No 8. Lugar: Relleno Sanitario Manual de Manaure. Fecha: 16 de mayo de 2017. Chimenea del año 2011 con terminal en concreto y tubería galvanizada.

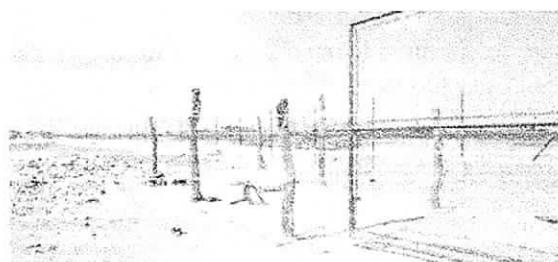
En lo referente al cercado del relleno manual de Manaure es pertinente anotar que esta obra desde que fue construida se le efectuó varios cerramientos, uno de ellos con concreto, malla galvanizada y portón de acceso. No obstante estas obras siempre ha sido objeto de robo y daños por parte de personas inescrupulosas. Se presenta a continuación de la base fotográfica del grupo de seguimiento ambiental imágenes fotográficas de marzo del 2012 donde se puede apreciar las características del cerramiento perimetral, el portón de acceso, la garita que inicialmente era de material de mampostería pero al ser destruido y robado se optó por enramada que también fue desvalijada.

Fotos No 11. Lugar: Relleno Sanitario Manual de Manaure. Fecha: 2 de marzo de 2012. Cerramiento perimetral en malla y mampostería.

En conclusión, el concepto del suscripto se orienta a que no se debe invertir más en cerramiento en este lugar toda vez que los recursos que allí se inviertan para este tenor, son causa perdida y se podría caer en detrimento patrimonial.

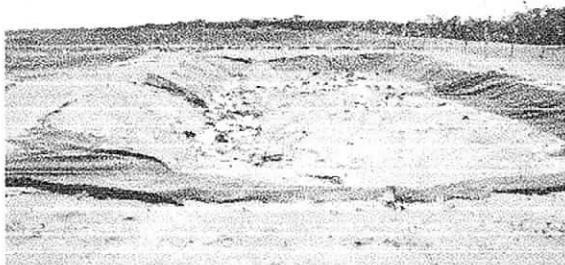
No obstante en el caso particular de la clausura del relleno sanitario manual de Manaure es pertinente anotar que los residuos en el relleno existentes en el sitio al momento de la clausura contenían una fracción orgánica muy baja (ver fotos 3 Y 4) debido básicamente a la composición de los residuos con mucho plásticos, icopor, vidrios y metales que asociado a la exposición al aire libre por un considerado tiempo bajo condiciones de alta irradiación solar y baja precipitación es prácticamente inexistente la producción lixiviados. Además de lo anterior, la experiencia vivida en el mismo relleno sanitario manual de Manaure, en las celdas transitorias de Uribia y en el recién clausurado botadero de Uribia se ha presentado el robo de la geomembrana instalada en las lagunas de lixiviados, incluso hasta en rellenos sanitarios activos con servicio de vigilancia como en el relleno sanitario regional del norte de La Guajira y la celda de Riohacha se ha presentado este tipo de robo para el uso de la geomembrana para cubrir techos y otros usos.

Fotos No 12. Lugar: Relleno Sanitario Manual de Manaure. Fecha: 2 de marzo de 2012. Laguna de lixiviados. Obsérvese la no presencia de lixiviados y el retiro o robo de geomembrana.

Con lo anterior queremos precisar que realmente no se justifica en la clausura de este lugar en el municipio de Manaure, la construcción de lagunas para el manejo de lixiviados

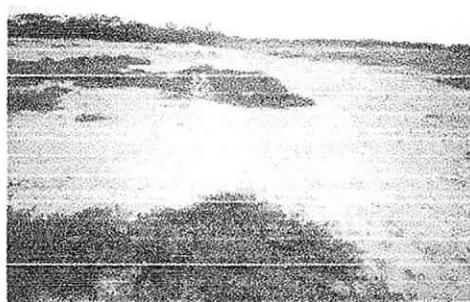
Según los informes finales de intervención y de la alcaldía de Manaure de la clausura y restauración ambiental del relleno sanitario manual de Manaure se indica que se efectuó la siembra de material vegetal, sin embargo es preciso anotar que si bien se observa parte del estacado que se colocaron como tutores o soportes de las plántulas, no hubo sobrevivencia de un solo espécimen. En conclusión en el relleno sanitario Manual de Manaure clausurado por el municipio no se aprecia la presencia de la vegetación sembrada en el marco de la restauración ambiental efectuada.

Fotos No 13. Lugar: Relleno Sanitario Manual de Manaure. Fecha: 16 de mayo 2017. Regeneración natural de vegetación con especies rastreras como *Batis* sp.

Es de resaltar que una siembra de material vegetal en un lugar como el relleno sanitario de Manaure bajo unas condiciones climáticas agrestes con alta tasa de radiación solar y evapotranspiración, fuertes vientos, altas temperaturas diurnas y bajas nocturnas, precipitaciones muy escasas con períodos de sequía muy prolongados y con un escenario edafológico compuesto de material arcilloso compactado con equipo pesado con espesores de 15 a 30 centímetros sobre residuos compuestos fundamentalmente de materiales no biodegradables que no permiten un desarrollo radicular óptimo no es una actividad que debe consistir solamente con la siembra de material vegetal en la fase terminal de un contrato de obras, sino que esta debe hacerse con una planificación cuidadosa que implique varios aspectos entre ellos que la época de siembra coincida con la de precipitaciones, garantizar un mantenimiento (riego, control de arvenses y manejo fitosanitario) de varios meses de los especímenes sembrados hasta lograr su establecimiento, selección del material vegetal de la región y tipo de siembra por etapas de forma que se siembre inicialmente especies de enraizamiento y estabilización del suelo (especies rastreras) luego especies arbustivas de bajo porte y de raíces no profundas y dejar que por regeneración natural se dé la colonización de especies de mayor tamaño, cuidando que las especies a sembrar sean de la región y que sean resistentes a condiciones tan agrestes

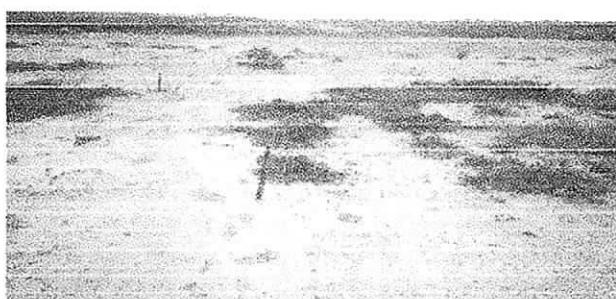
Fotos No 14. Lugar: Relleno Sanitario Manual de Manaure. Fecha: 16 de mayo de 2017.
Estacado y parches de vegetación por regeneración natural con especies rastreras como *Batis* sp., otras malezas y trupillo.
