RESOLUCIÓN N° 3981 DE 2017
(02 JUN 2017)

"POR LA CUAL SE NIEGA UN PERMISO DE PROSPECCIÓN Y EXPLORACIÓN AGUAS SUBTERRÁNEAS PARA LA CONSTRUCCIÓN DE UN POZO PROFUNDO EN LA COMUNIDAD INDIGENA JOUMMANA, JURISDICCIÓN DEL MUNICIPIO DE RIOHACHA - LA GUAJIRA Y SE DICTAN OTRAS DISPOSICIONES".

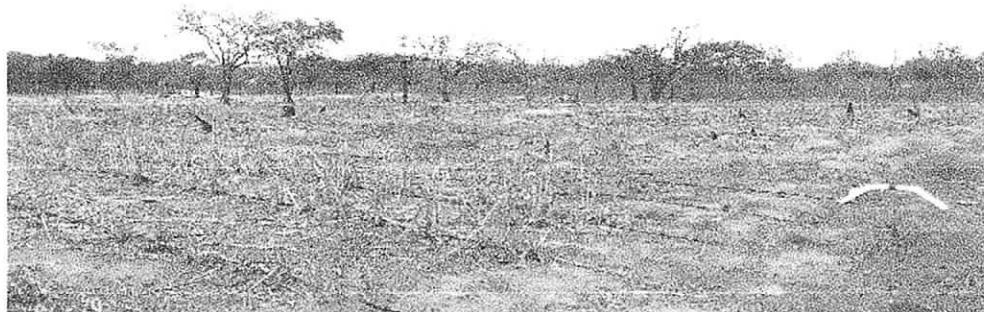
Fotografía 5 Zona de cultivos

- **Riego:** Parte del caudal es empleado en el riego de una superficie de 1 hectárea localizada en área del predio en la cual se cultivan alimentos de pan coger como sorgo, yuca y maíz. Se tiene proyectado ampliar el área de riego 1 Ha más.
- **Pecuario:** Del tanque elevado anteriormente relacionado se distribuye agua al aprisco para el consumo del ganado caprino.
- **Doméstico y humano:** El sistema posee una tubería comunitaria y un sistema de entrega en el reservorio para consumo de la comunidad de Joumana y otras comunidades aledañas, tanto en actividades domésticas individuales como colectivas. Si bien el sistema no fue proyectado para distribuir agua para consumo humano directo, debido a la necesidad de la comunidad la población emplea el recurso para bebida directa y preparación de alimentos.
