RESOLUCIÓN N° 2062

**"POR LA CUAL SE NIEGA UN PERMISO DE PROSPECCIÓN Y EXPLORACIÓN DE AGUAS SUBTERRÁNEAS PARA EL POZO PROFUNDO UBICADO EN LA COMUNIDAD INDÍGENA DE JULUGUAIPA EN JURISDICCIÓN DEL MUNICIPIO DE MANAURE – LA GUAJIRA, SOLICITADO POR EL SEÑOR REINALDO URIANA – AUTORIDAD TRADICIONAL Y SE DICTAN OTRAS DISPOSICIONES".**

Que evaluada la solicitud y en cumplimiento del Auto No. 1319 del 16 de Noviembre de 2016, el funcionario comisionado por parte de la Entidad, realizó visita de inspección ocular al sitio de interés, de la cual se derivó Informe Técnico registrado en bajo Radicado interno No. INT – 1297 del 25 de Abril de 2017 donde se manifestó lo siguiente:

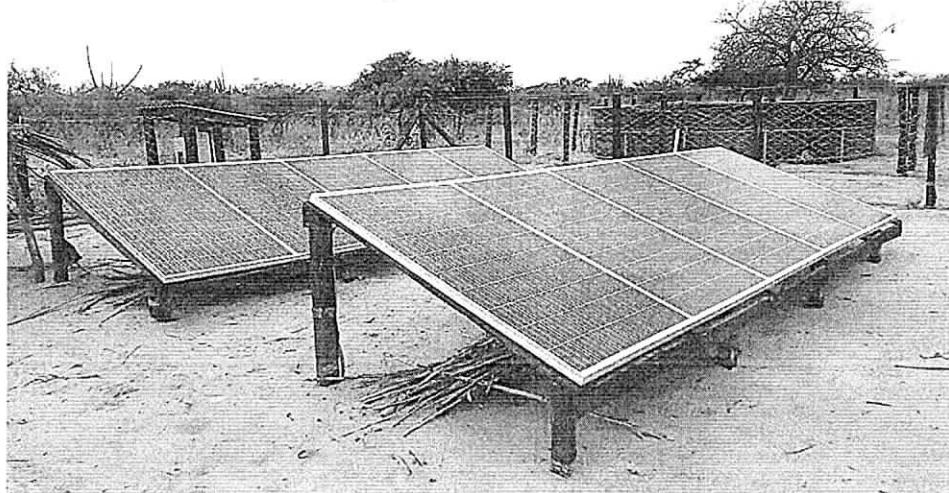
*Fotografía 1 Predio visitado*

*Valorando lo anterior, se procedió a realizar un recorrido con el fin de identificar las características de la zona donde se localiza el pozo: cuerpos de agua cercanos, presencia de otros aprovechamientos de agua subterránea, fuentes potenciales de contaminación, usos del suelo y usos del agua. Adicionalmente, se elaboró un diagnóstico social de la comunidad Juluguaipa, con el fin recopilar información respecto al funcionamiento del sistema, usos del agua, comunidades beneficiadas, operación del proyecto y demás relacionadas.*

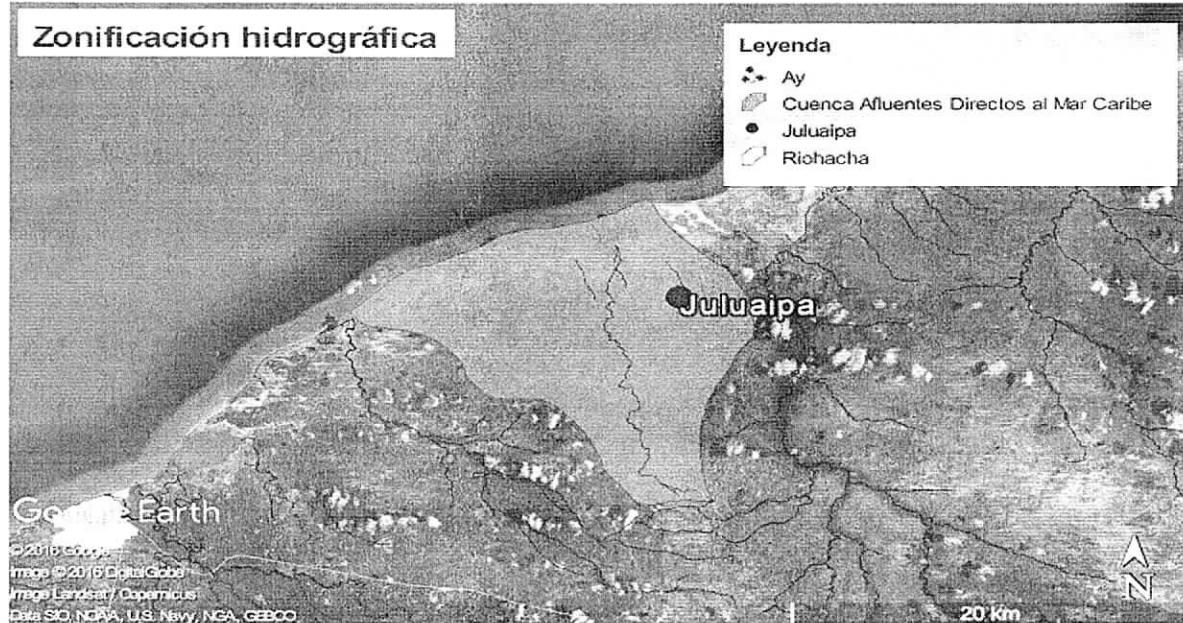
Figura 2 Hidrología de la zona

El punto de captación se localiza sobre la cuenca del río Ranchería (ver Figura 2). En el predio de interés no se localizó ningún drenaje superficial lótico de tipo permanente o intermitente. Con respecto a los cuerpos líticos, no se localizaron jagüeyes en la zona.

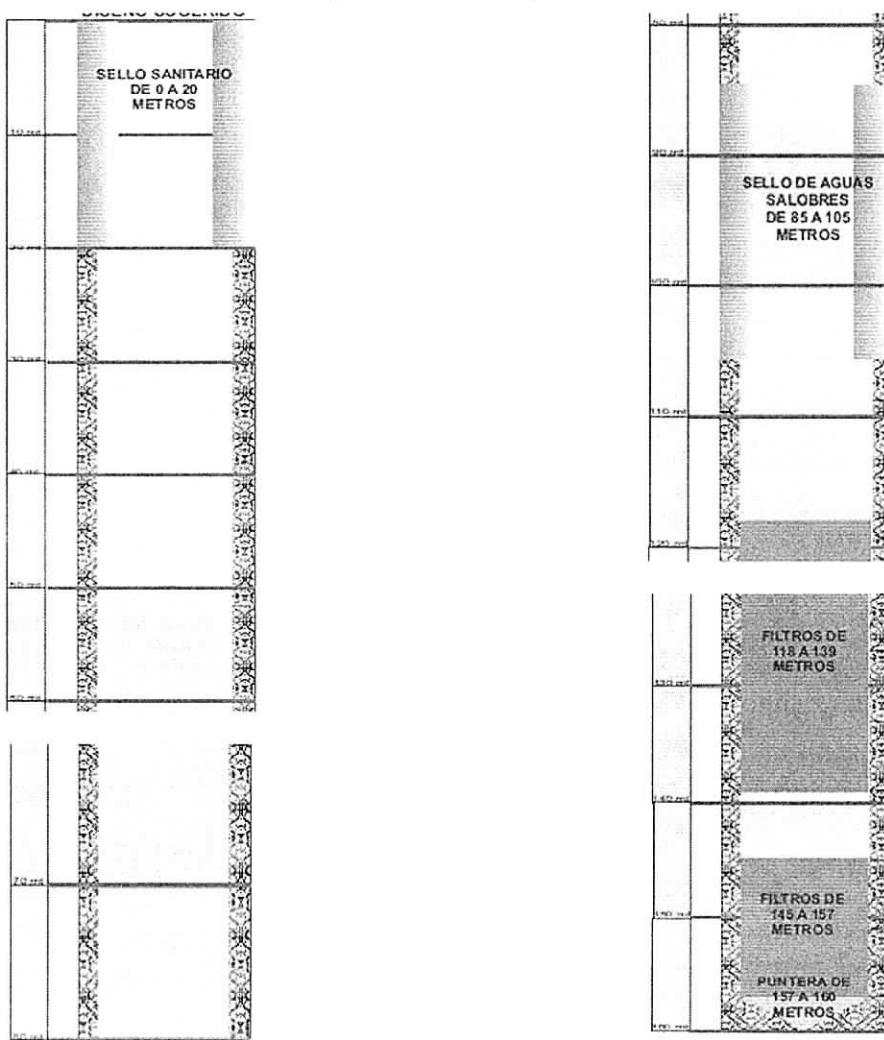
Figura 3 Diseño del pozo

De acuerdo a la información presentada por el solicitante, el pozo fue perforado a una profundidad de 160 metros a 8 ½", luego de evaluar las condiciones hidrogeológicas y el registro eléctrico se procedió a ampliar la perforación a 12" y se entubo con 6" PVC RDE21. El agua es bombeada a través de una bomba sumergible tipo lapicero de 3 HP con una salida de 2". El solicitante indica que el diseño del pozo es el que se muestra en la figura 3.

Características	Valor	Características	Valor
Profundidad Total	160 metros	Nivel Dinámico	19.8 metros
Diámetro	6"	Profundidad de la bomba	30 metros
Material	PVC RDE21	Caudal Aforado	5.5 l/s
Nivel Estático	12 metros

- La perforación exploratoria realizó con un equipo de rotación por el sistema de circulación directa. En inicio el pozo fue perforado en 8-1/2" hasta 160 metros de profundidad, luego de evaluar las condiciones hidrogeológicas y el registro eléctrico se procedió a ampliar la perforación a 12".
- Se realizó un registro eléctrico de resistividad al pozo usando una sonda de 3 lecturas: Resistividad normal corta (short normal), resistividad normal larga (Long normal) y potencial espontáneo (SP).
- La disposición de la tubería ciega y filtros con ranura es la mostrada en la Tabla 3. Se ejecutó el entubado del pozo y el empaquetado con grava considerando para ello la granulometría de las muestras de ripio tomadas dentro de los intervalos de profundidad de 118-139m y 145-157m adoptando por ello tamaños de 2 mm y 3 mm.

Profundidad (m)	Tubería
0 a 118	Tubería ciega de 6" PVC RDE 21 y sello hidráulico
118 a 139	Filtros ranura continua No 30 6" PVC
139 a 145	Tubería ciega de 6" PVC RDE 21
145 a 157	Filtros ranura continua No 30 6" PVC
157 a 160	Tubería ciega de 6" PVC RDE 21 y cono decantador

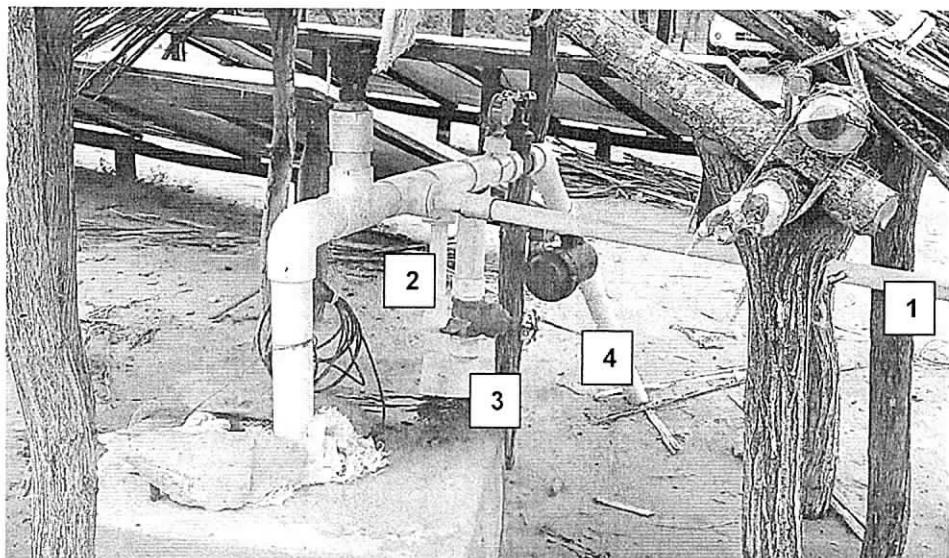
Fotografía 2 Tubería de distribución

El agua bombeada del pozo es conducida a través una tubería PVC principal de salida de 2" de la cual se derivan conducciones según se explica a continuación:

- Tubería 1-Comunal: Comprende una tubería abierta de salida de 1" de la cual pueden obtener agua de consumo las diferentes comunidades.
- Tubería 2-Tanque elevado: Tubería de 1" de diámetro que conduce el agua hacia un tanque elevado de 1.000 L (ver Fotografía 3) donde se almacena el agua para su distribución en el aprisco.
- Tubería 3-Reservorio: Tubería de 2" que conduce el agua hacia un reservorio de 30.000 L de capacidad donde se realiza el almacenamiento de agua y del cual es posible consumo directo, como se muestra en la Fotografía 4. Dicho reservorio recibe limpieza cada dos semanas.
- Tubería 4- Riego: Comprende la conexión de 2" de diámetro que se dirigen a un sistema de riego con que cuenta la huerta de la comunidad.

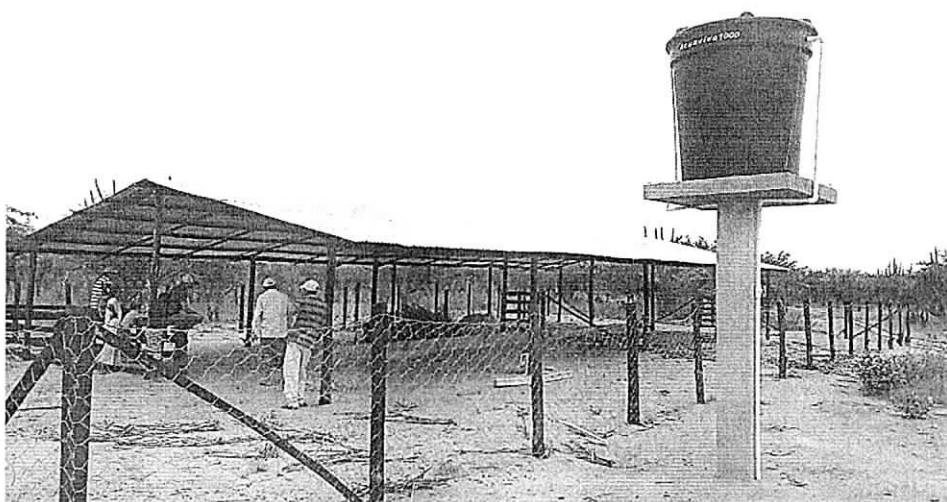
Fuente: Corpoguajira, 2017.  
Fotografía 3 Tanque elevado y aprisco

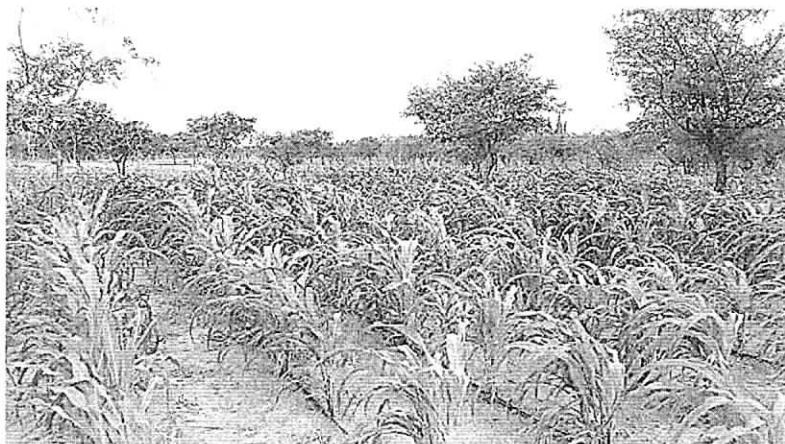
**Fotografía 5 Zona de cultivo**

- **Riego:** Parte del caudal es empleado en el riego de una superficie de 1 hectárea localizada en área del predio en la cual se cultivan alimentos de pan coger como sorgo, frijol y maíz
- **Pecuario:** Del tanque elevado anteriormente relacionado se distribuye agua al aprisco para el consumo de aproximadamente 40 cabezas de ganado caprino
- **Doméstico y humano:** El sistema posee una tubería comunitaria y un sistema de entrega en el reservorio para consumo de la comunidad de Juluguaipa y otras comunidades aledañas, tanto en actividades domésticas individuales como colectivas. Si bien el sistema no fue proyectado para distribuir agua para consumo humano directo, debido a la necesidad de la comunidad la población emplea el recurso para bebida directa y preparación de alimentos.

Actualmente no se cuenta con un sistema que permita la medición de los caudales captados y los volúmenes empleados en cada uno de los usos descritos anteriormente. Según lo manifestado por la comunidad indígena el agua que se extrae del pozo es salobre.

**ARTICULO TERCERO:** Que la Comunidad Indígena JULUGUAIPA a través de su Autoridad Tradicional deberá implementar un sistema de medición del caudal derivado del pozo, que permita medir el caudal de producción de cada pozo por lo menos una vez a la semana cuyo registro debe ser guardado.
