AUTO No. 829 DE 2018
(22 de Junio)

"POR EL CUAL SE DECLARA LA EXISTENCIA DE UNA SUCESIÓN PROCESAL Y SE ORDENA CONTINUAR UN PROCESO ADMINISTRATIVO SANCIONATORIO AMBIENTAL".

Que el Grupo de Seguimiento Ambiental de CORPOGUAJIRA le ha practicado las visitas de seguimiento a la licencia ambiental del Proyecto Rio Ranchería – Distritos de Riego Rio Ranchería y San Juan del Cesar, La Guajira, que en sus términos textuales se transcriben a continuación:

- ✓ INFORMES DE SEGUIMIENTO RADICADO INTERNO N° 20153300154303 DEL 22/12/2015 y 20163300157233 DEL 29/01/2016:

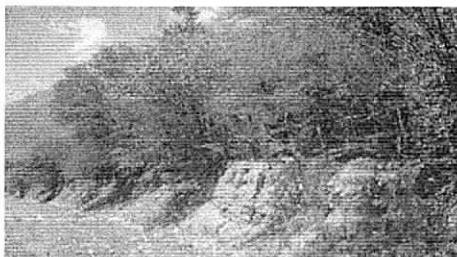
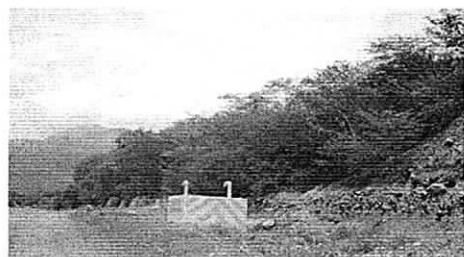
En la línea de conducción del río ranchería hasta su punto de entrega en los hornitos (El silencio), se apreció en varios puntos y en particular en el sector del Km 8 procesos erosivos en los taludes de la vía construida para la instalación de dicha línea.

Fotos No 4 y 5. . Erosión de taludes corredor vial línea de conducción Ranchería.
Proyecto Ranchería. Octubre 9 de 2015

La situación sigue en iguales condiciones.

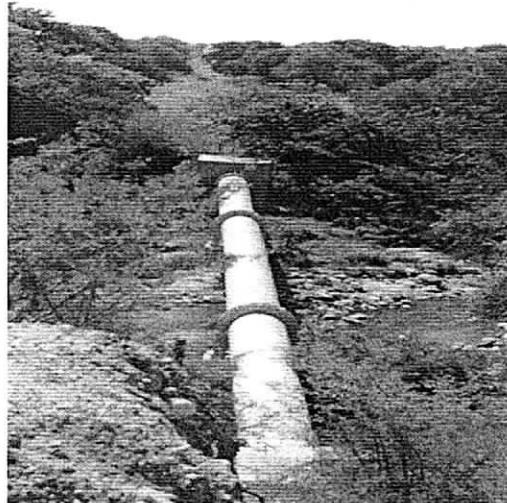
El cruce a cielo abierto de la línea de conducción del Distrito San Juan del Cesar sobre el Río Cesar se localiza en cercanías a la población de Zambrano, municipio de San Juan del Cesar. Este cruce que hace parte del permiso de ocupación de cauce otorgado se encuentra a la fecha estable, sin embargo se notó procesos erosivos en cercanías al tramo de la línea de conducción que llega hasta el cruce subfluvial, que con el tiempo puede afectar el anclaje o soporte de las tuberías.

En informes de seguimiento anteriores y en los respectivos requerimientos de la corporación efectuados al INCODER por dichos seguimientos, se ha solicitado la necesidad de implementar un control de acceso a la tubería a cielo abierto que atraviesa el río Cesar por medio de apantallamiento o cualquier obstáculo en ambas orillas con el fin de evitar el ingreso de los niños por el riesgo de caerse y poner en riesgo su integridad física y la vida. En la actual visita no se observa la implementación de este requerimiento.

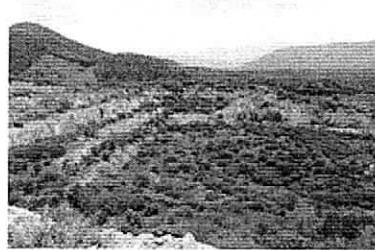
<p>El INCODER en el botadero Barritos 2 y las entradas a los túneles de conducción a San Juan, se requiere que el INCODER realice seguimiento al material sembrado ya que no se sabe cuál es la respuesta del suelo a los trabajos de rehabilitación, de igual forma se recomienda realizar obras de protección con alambrado o malla, para evitar que el ganado o cualquiera personarse pueda lesionar.</p>	<p>CUMPLIDO</p>	<p>En la presente visita se pudo ingresar al sector y se ha cumplido con la medida.</p>
<p>En cuanto a los sitios de extracción de materiales de construcción tanto para la presa como el rebosadero; El INCODER tiene que visitar obras que se han hecho en otras partes de Colombia e incluso en otras represas, donde se han adelantados los trabajos en esos sitios de difícil acceso por la pendiente que éstos tienen, con el propósito de avanzar allí con la reconfiguración, estabilización y posterior revegetación y recuperación de los mismos, ya que en los mismos, es nada lo que se ha realizado.</p>	<p>NO CUMPLE</p>	<p>Es menester anotar que durante los últimos seguimientos efectuados se ha observado que los árboles de base en cada terraza han venido creciendo y de esta forma han cubierto parcialmente los talud desde la perspectiva paisajística</p> <p>En lo que corresponde estrictamente a la obligación de revegetación y recuperación de los taludes, no se ha cumplido con esta actividad.</p>

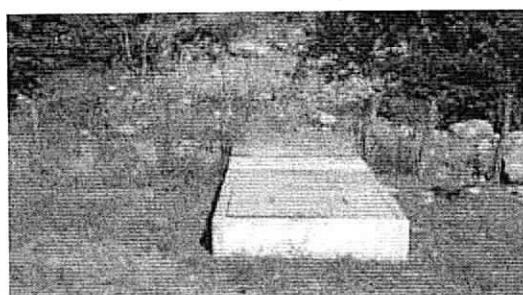
- Fuga de agua en la línea: En el kilómetro 4 más 352 metros en válvula o pozo de fuga se apreció en anterior visita derrames y riesgo de accidente por estar descubierto el pozo de control.

En la presente visita se observó que se tomaron los correctivos le caso, no se evidencias fugas, ni brote de agua en el sector.

Foto 5. Control de fugas en pozo. 21 de Septiembre de 2016

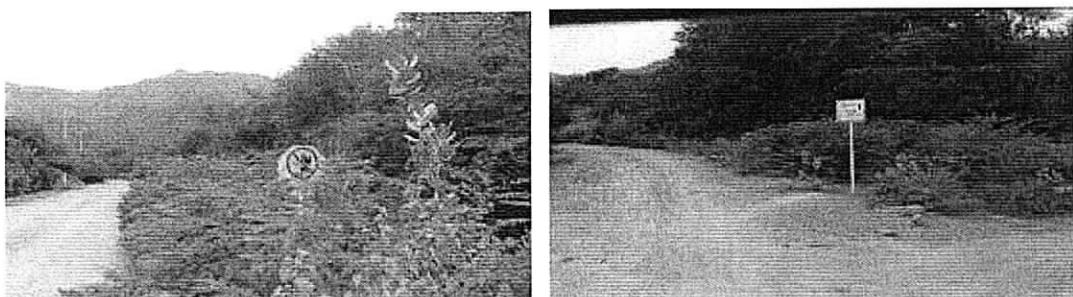
- Procesos erosivos en los taludes del corredor vial: En la línea de conducción del río ranchería hasta su punto de entrega en los hornitos (El silencio), se ha venido apreciando en varios puntos y en particular en el sector del Km 8 procesos erosivos en los taludes de la vía construida para la instalación de dicha línea.
- Mantenimiento y podas: La vegetación que crece sobre la línea de conducción evidencia corte o podas recientes, por el contrario los arbustos presentan una altura entre 1 y 2.5 metros aproximadamente. Esta situación no es conveniente toda vez que por el desarrollo del sistema radicular de los árboles puede afectarse la tubería, por ello es menester hacer corte a esta vegetación para evitar la formación de grandes árboles en este corredor

Foto 6 y 7. Estado de la línea de conducción Rio Ranchería – Represa. Septiembre de 2016

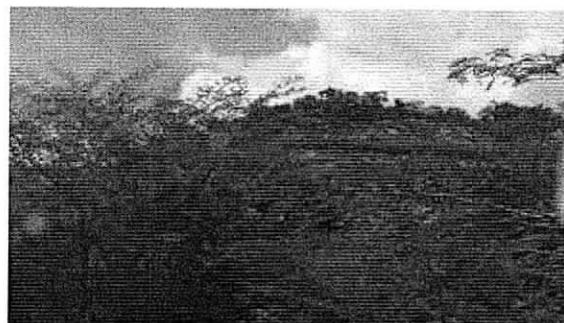
Foto 10. Vista del sector desde la parte alta de la zona de cantera,
Proyecto río Ranchería

La empresa ETHA contratada de las acciones de mantenimiento indicó que se está haciendo un banco de especies promisorias que puedan servir para continuar con la reforestación. Señalan que es muy difícil sembrar en las laderas pero que el desarrollo de la vegetación de la base cubrirá todo el sector minimizando el impacto visual.

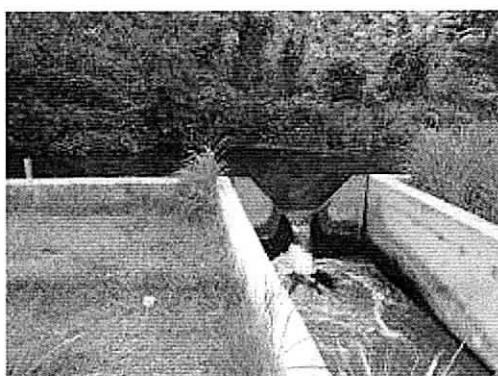
➤ En la inspección realizada a la estructura de medición de infiltración de la presa, en el cual se nos indicó que por diseños toda presa tiene un porcentaje de infiltración el cual es monitoreado permanentemente para ver si este permanece constante y de acuerdo a las estimaciones y realizar la toma de decisiones en caso de ser necesario. Según se indicó el ing. Arango el drenaje es normal y no ha tenido variación en el tiempo. Es importante revisar la información de los resultados del monitoreo frente a la estimación de diseños para corroborar que este se encuentre en los niveles permitidos.

Foto 14. Punto de drenaje de presa. Vertedero y medidor de caudal del agua infiltrada en la base de la presa. Proyecto Ranchería. Sept. 22de 2016

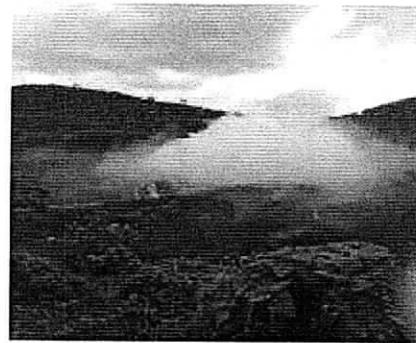
Esta válvula se colocó para regular la salida de agua de la presa bajo circunstancias específicas. Actualmente la descarga de la presa se hace por esta válvula con el consecuente desgaste de dicha válvula. Según se nos informó es muy probable que se realice una alianza público privada (APP) para poder lograr que desde la válvula se adelanten los estudios y construcciones necesarias para la generación de energía eléctrica.

Foto 15. Punto de descarga por valvula HB.
Proyecto río Ranchería. Septiembre 22 de 2016

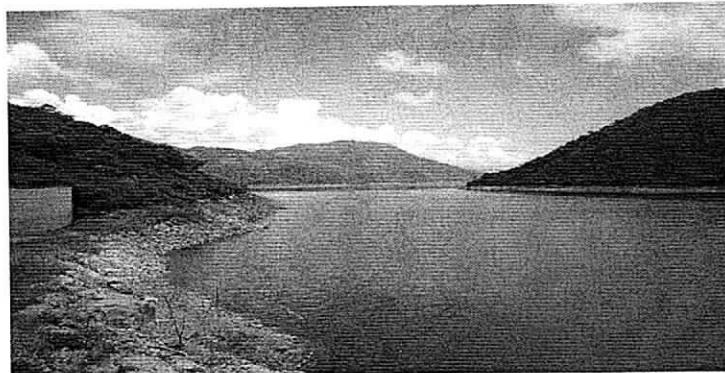
Con respecto al requerimiento, sobre la implementación de medidas necesarias para evitar, minimizar y controlar los impactos a la masa forestal y presentar un Plan de Contingencia para determinar la afectación por la biomasa sumergida, la Corporación solicitó que se presenten los ajustes a ese Plan. La CRR2017 manifestó que se realizó la actividad de limpieza total de la masa forestal sumergida en el embalse, de lo cual existe un informe ejecutivo de la remoción de la biomasa que será aportado por la ADR.

Foto 6: Vista actual del embalse (Presa del Ranchería, Septiembre 15 de 2017)

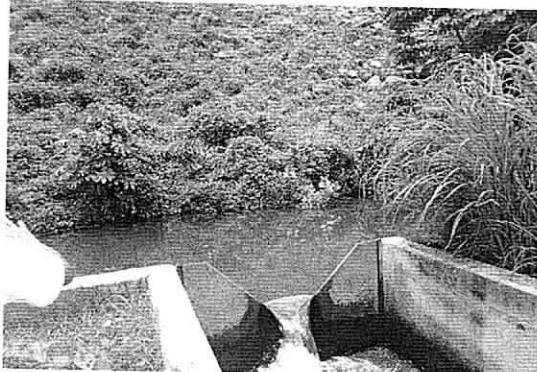
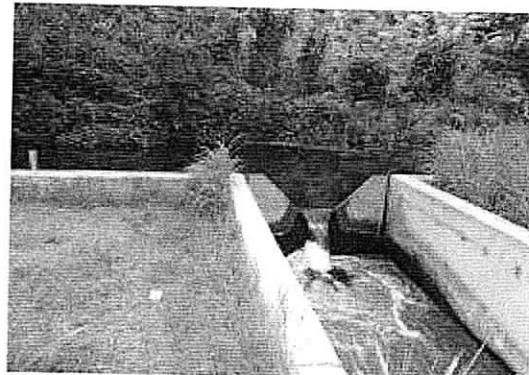
En la inspección realizada a la estructura de medición de infiltración de la presa encargada de la estabilidad del talud de esta, en el cual se nos indicó que por diseños toda presa tiene un porcentaje de infiltración el cual es monitoreado

permanentemente para ver si este permanece constante y de acuerdo a las estimaciones y realizar la toma de decisiones en caso de ser necesario. Según se indicó el ing. Arango el drenaje es normal manteniendo un caudal en promedio de aproximadamente 60L/seg y no ha tenido variación en el tiempo. Es importante revisar la información de los resultados del monitoreo frente a la estimación de diseños para corroborar que este se encuentre en los niveles.

Foto 9 y 10. Punto de drenaje de presa. Vertedero y medidor de caudal del agua infiltrada en la base de la presa.
Proyecto Ranchería. Sept. 15 de 2017

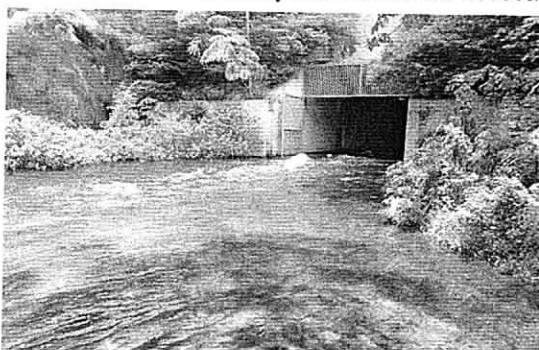
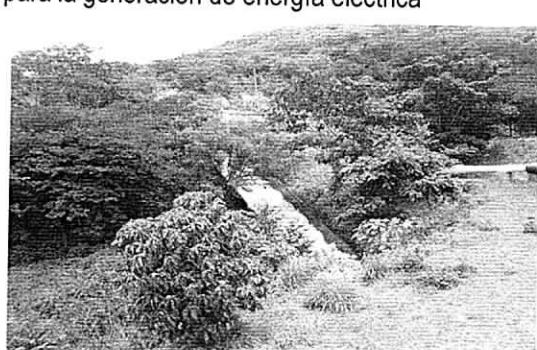
Esta válvula se colocó para regular la salida de agua de la presa bajo circunstancias específicas. En esta visita se observó que ya no están haciendo la descarga por estos medios, ya que la válvula al no ser diseñada para este fin podía tener daños estructurales, al momento de la visita la válvula no estaba en funcionamiento porque se están llevando a cabo reparaciones en los sellos.

Foto 9 y 10: Punto de descargue por el túnel de Desvió (Presa del Ranchería Septiembre 14 – 2017)

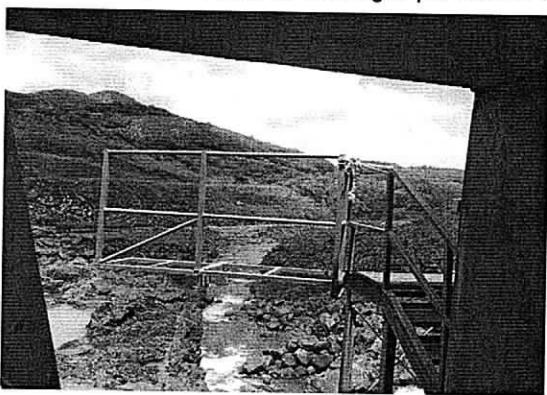
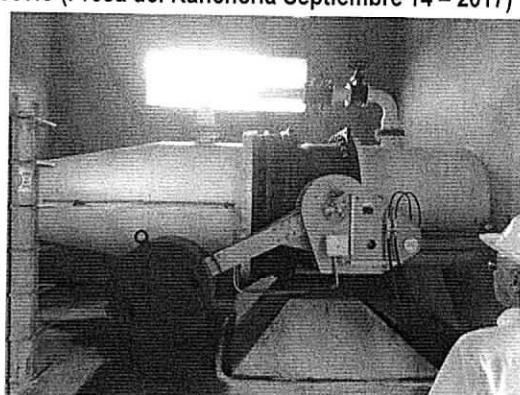
Foto 11 y 12: Vista actual de la Válvula Howell Bunker HB (Presa del Ranchería Septiembre 14 – 2017)
