AUTO N° 982 DE 2018

"POR EL CUAL SE ORDENA LA APERTURA DE UN PROCEDIMIENTO SANCIONATORIO AMBIENTAL Y SE DICTAN OTRAS DISPOSICIONES"

EL DIRECTOR TERRITORIAL SUR DE LA CORPORACIÓN AUTÓNOMA REGIONAL DE LA GUAJIRA, "CORPOGUAJIRA" En uso de sus facultades legales y en ejercicio de las funciones delegadas, conforme lo dispuesto en la Ley 99 de 1993, de acuerdo con la Ley 1333 del 21 de julio de 2009 y

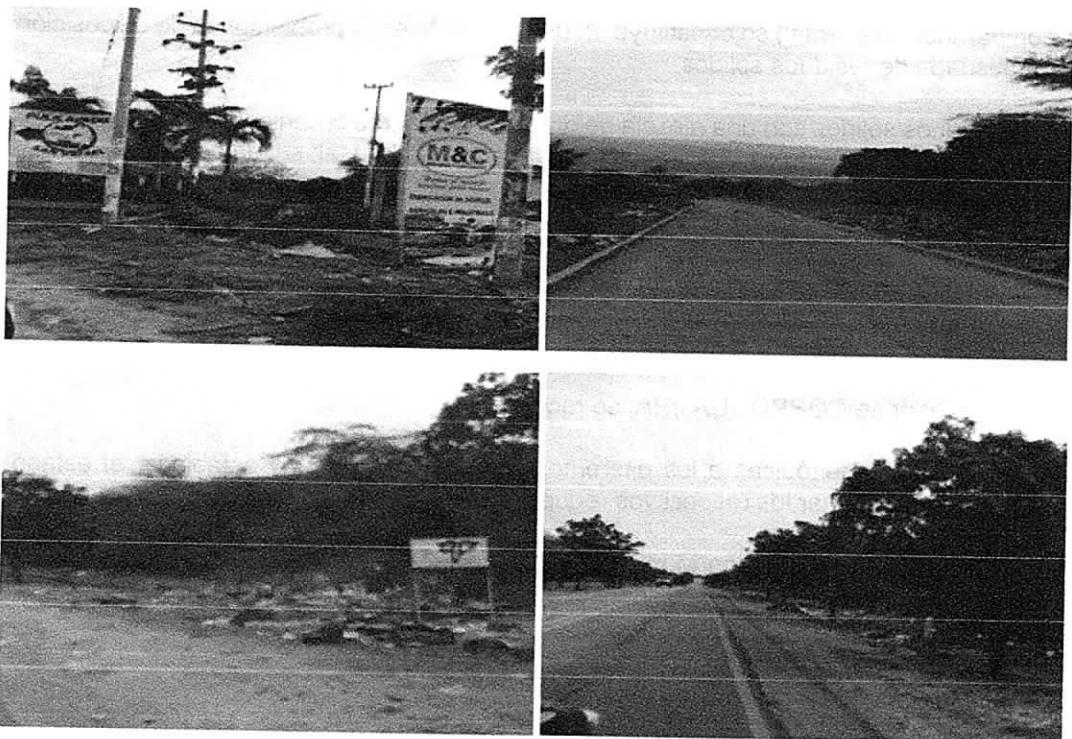
2	REFERENCIA	COORD. GEOGRÁF. (Datum WGS84)	
		72°48'55.11"O	10°58'33.84"N
	Botaderos satélites – Salida Guayacanal		
<ul style="list-style-type: none"> Según comentarios de la comunidad la recolección es muy interrumpida y esto ocasiona las situaciones presentadas mostrando a un municipio como sucio y contaminado antes de sus propios pobladores y antes los que transitan por sus vías. Así mismo, en los registros fotográficos se observa acumulación de residuos sólidos en las afueras o terrazas de algunos establecimientos comerciales. También, se pudo observar que hay residuos hacia ambas márgenes de algunas de las vías del Municipio

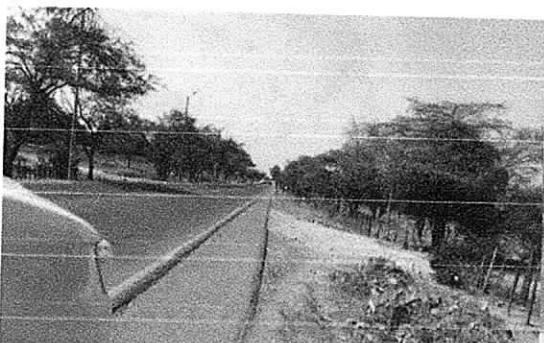
Entrada antiguo relleno sanitario

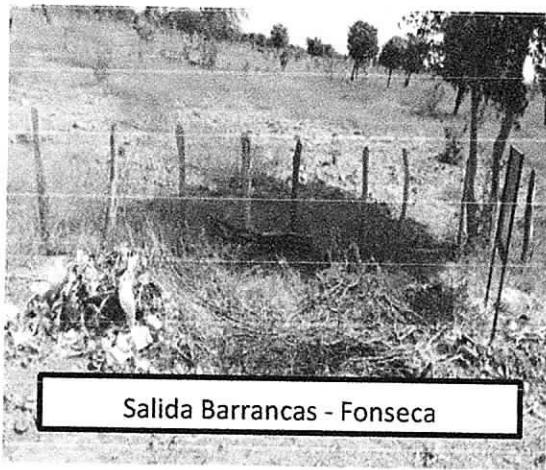
Salida Barrancas - Fonseca

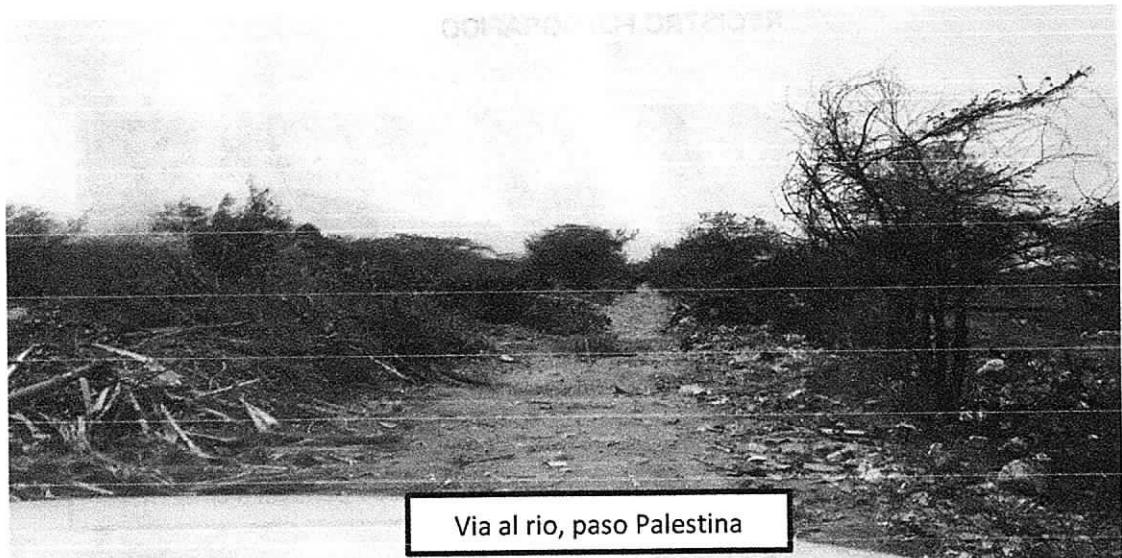
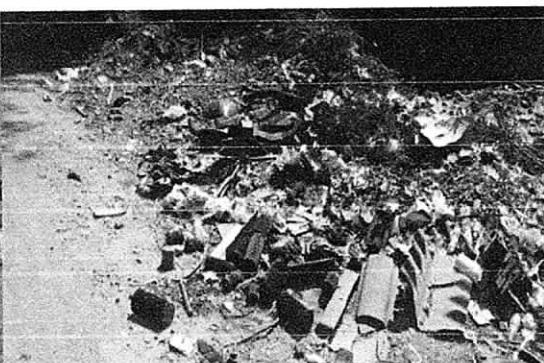
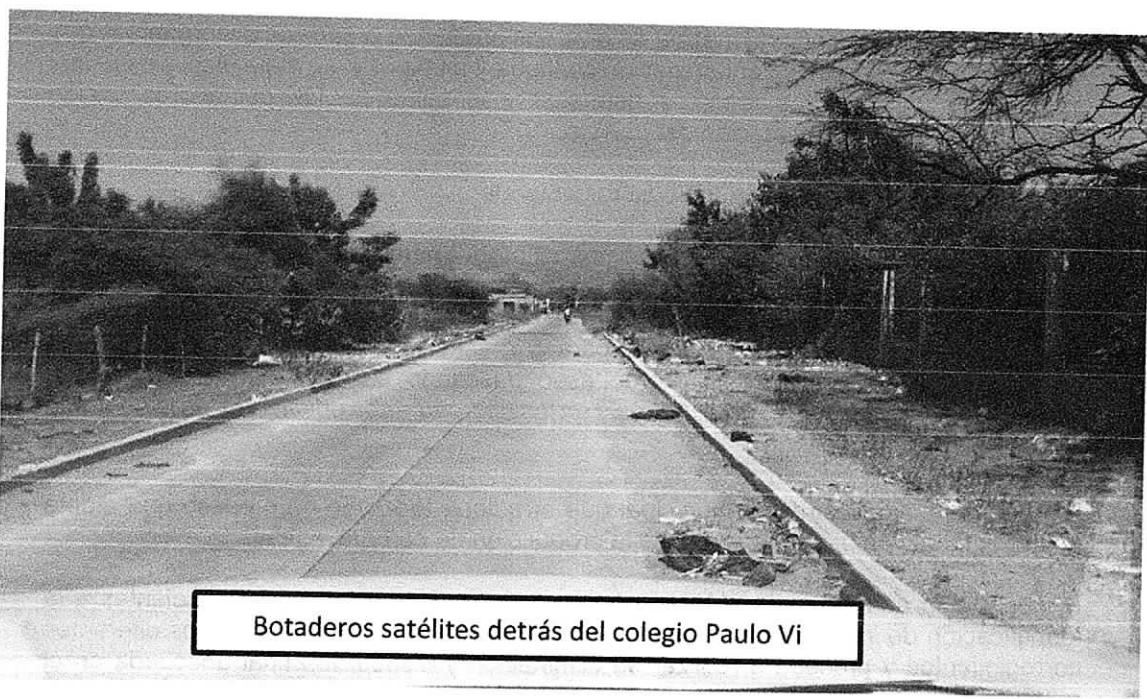
3	REFERENCIA	COORD. GEOGRÁF. (Datum WGS84)	
	Botaderos Satélites - Salida a Municipio de Fonseca	72°47'12.9"O	10°58'45.1"N
	<ul style="list-style-type: none"> Se observaron en la salida del Municipio bolsas llenas con residuos, algunos regados en la vía, generando impacto visual negativo sobre el paisaje, dejando en claro la deficiente recolección de residuos en el sector. Se observó gran cantidad de señalización en la zona urbana de "no arrojar basura en este lugar", hecho que no impide la disposición inadecuada de residuos.

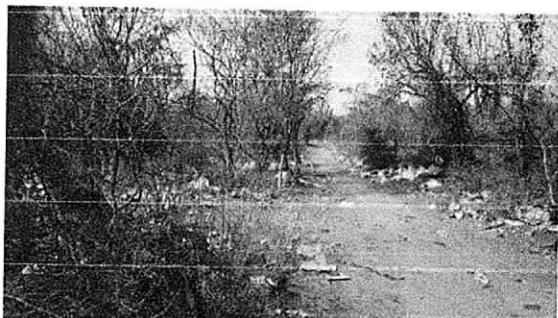
Se encontró presencia de Residuos Sólidos en el margen izquierdo y derecho de la vía de tipo PET como son los envases de gaseosas y demás, bolsas plásticas de polietileno de baja densidad, residuos de material vegetal, desechables de poliestireno.

Punto de control del Ejército Nacional
Residencia Agua Luna

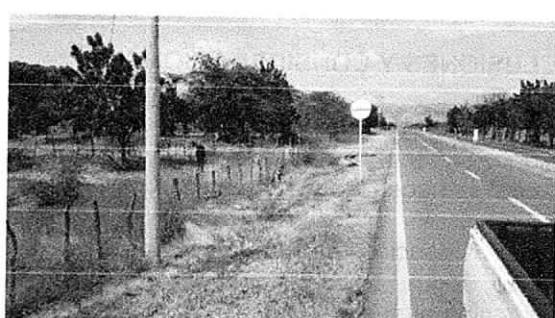
Se encontró presencia de Residuos Sólidos en el lado izquierdo y derecho de la vía los cual se encuentran en grandes cantidades y en diferentes puntos de ella, como pudieron ser bolsos de plástico, desechables, botellas tipo PET, etc.

Defensa Civil, Conjunto

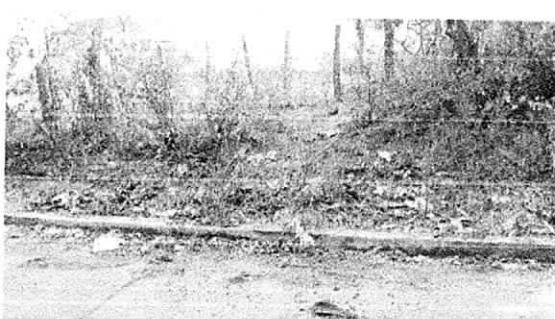
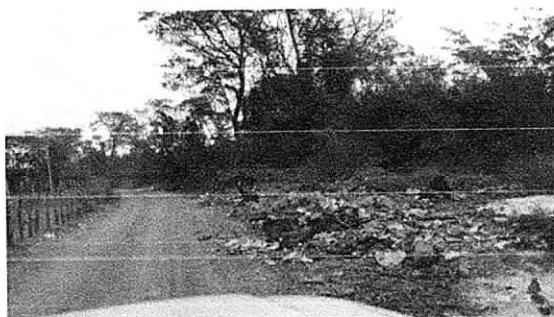
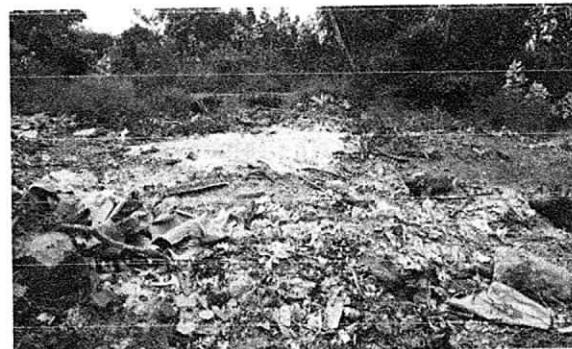
Se encontró residuos sólidos en la vía al paso Las Lajas en el Rio Ranchería, en los cuales al pasar al otro lado del Rio se evidencio gran mayoría de ellos, entre los cuales se encontró desechos de electrodomésticos, botellas de vidrio, escombros, residuos productos de podas, bolsos plásticas, cajas de cartón, se encontraron puntos incinerados los cual se cree que la comunidad los hacía para minimizar los residuos.

Vía Paso

**Las Lajas,
Via San Pedro Paso Las LajaRio Ranchería**

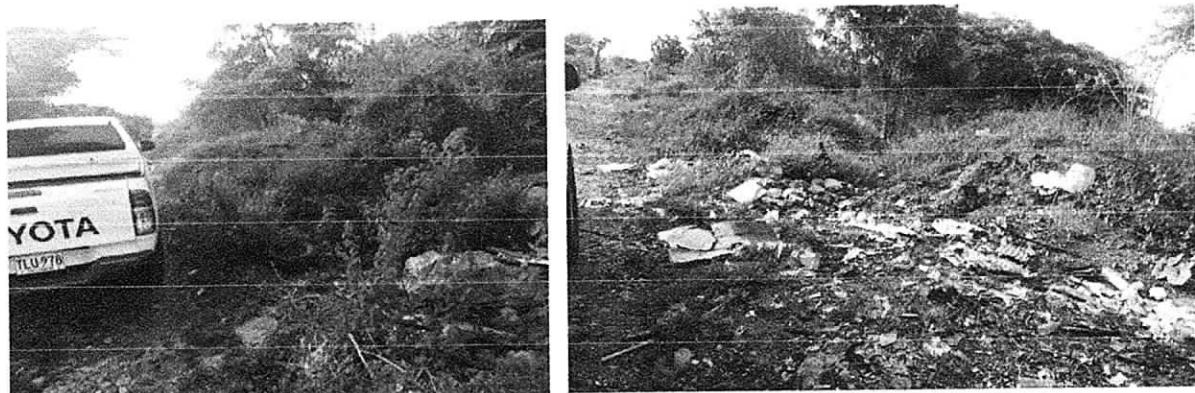
1- Sector Palestina (Coord. Geog. 10°56'43.8"N 72°47'55.1"W).

Se logró evidenciar presencia de residuos sólidos dispuestos inadecuadamente como son los residuos de poda en estado seco, bolsas de plásticas, cartón escombros, vidrios, llantas, cojines, productos del hogar entre otros.

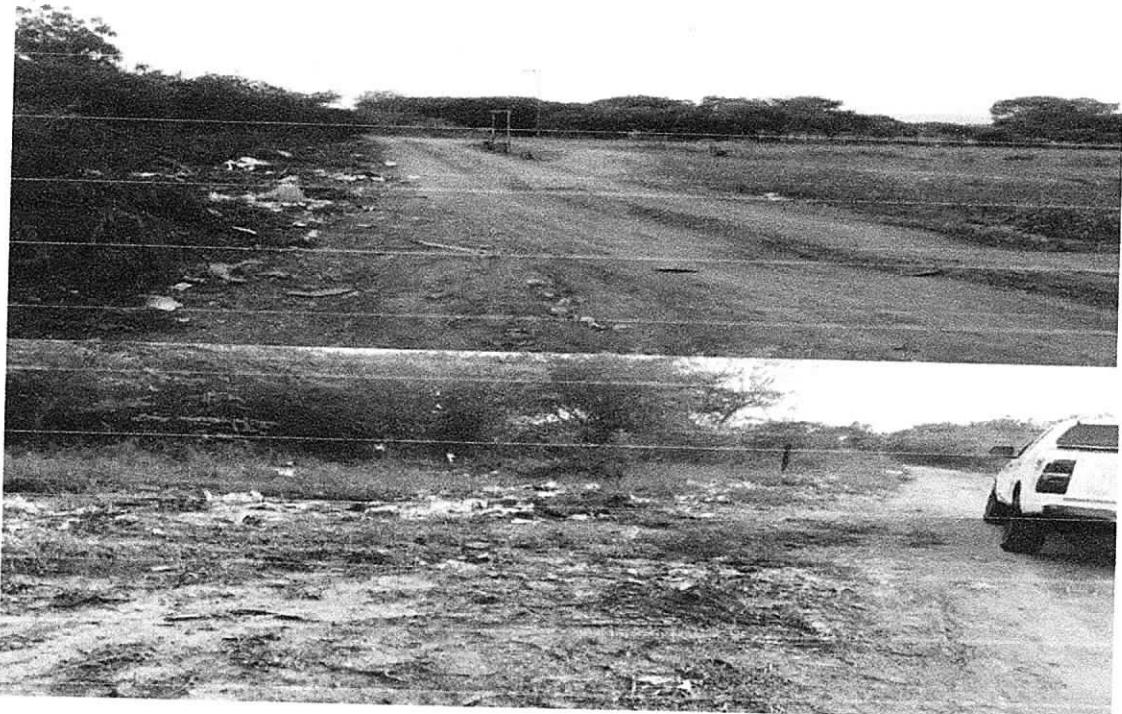
3- Barrio los Olivos (Coord. Geog. Ref. 10°57'50.1"N 72°47'00.0"W).

Se evidencia disposición inadecuada de residuos sólidos como plásticos, escombros, restos de poda, animales muertos, entre otros. Siendo fuente de proliferación de vectores que afectan a las comunidades aledañas, en la visita se pudo hablar con habitantes del sector donde nos expresan que muchas veces llegan camiones y otros medios de transportes cargados de residuos para luego verterlos en el sitio, generando olores ofensivos, proliferación de vectores (ratones, cucarachas y sancudos entre otros) que son la causa de enfermedades como el DENGUE que afecta a la comunidad especialmente los niños y adultos mayores en el sector.

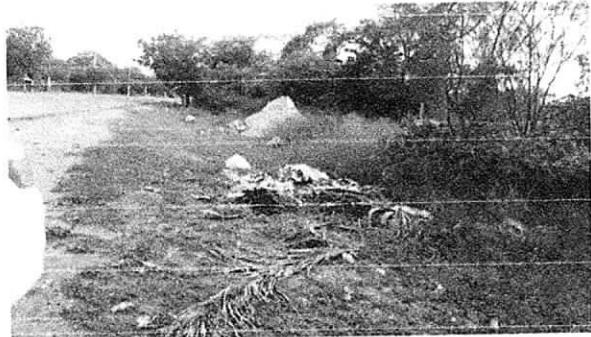
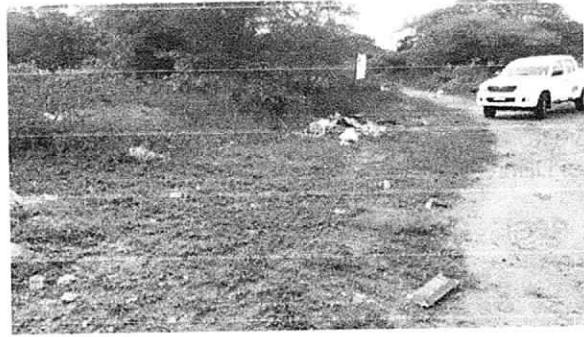
5- Botadero Satélite Vía papaya (Coord. Geog. Ref. 10°58'48.2"N 72°47'12.3"W).

Se reiteró que efectivamente existe presencia de residuos sólidos dispuestos inadecuadamente. En este botadero se identificó la presencia de plásticos, escombros, hojarasca a lo largo de la vía.

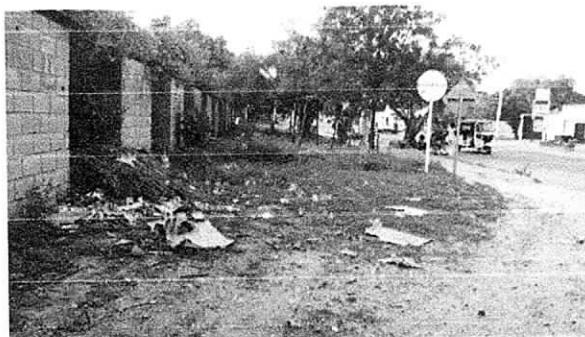
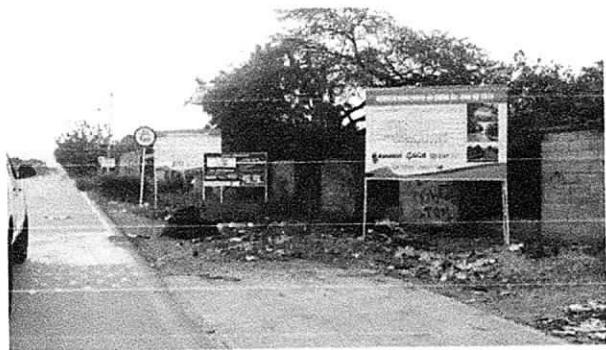
6- Botadero Satélite Vía Guayacanal (Coord. Geog. Ref. 10°57'54.4"N-72°47'16.2"W).

Se corroboró que efectivamente existe presencia de residuos sólidos dispuestos inadecuadamente. En este botadero se identificó la presencia de plásticos, llantas, cartón, vidrio a lo largo de la vía.
