Corpoguajira

AUTO N° 1033 DE 2018

"POR EL CUAL SE ORDENA LA APERTURA DE UN PROCEDIMIENTO SANCIONATORIO AMBIENTAL Y SE DICTAN OTRAS DISPOSICIONES"

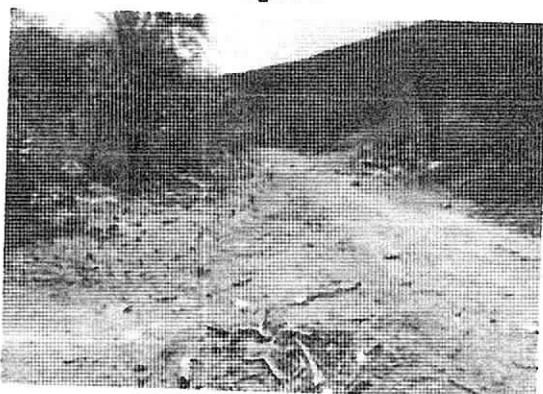
Imagen 1

- En la imagen 1, 2 y 3 son las zonas ubicadas en la salida del corregimiento de chorrera conduce a la cabecera Municipal, donde se observó acumulación de residuos sólidos en el suelo y pilas de escombro especialmente en las coordenadas geográficas 72°56'3.29" W; 10°55'40.24"N

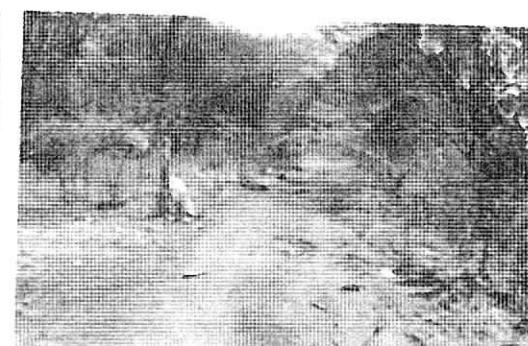
Imagen 4

- En la imagen 4 ,5 y 6 son las zonas ubicadas en la vía que el corregimiento de chorrera conduce a la cabecera Municipal, se encontraron botaderos satélites y huesos de animales muertos en sacos en el suelo, en las coordenadas geográficas 72°55'50.80" W 10°55'35.4"N

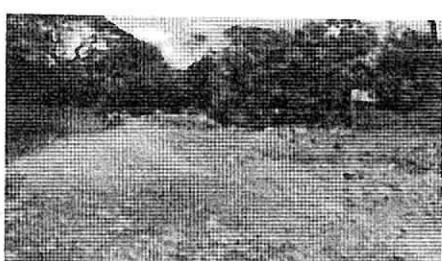
Imagen 10

- En la imagen 10 y 11 son las zonas ubicadas en la salida a la mata – Villa Ana, Donde encontramos botadero satélite de residuos sólidos

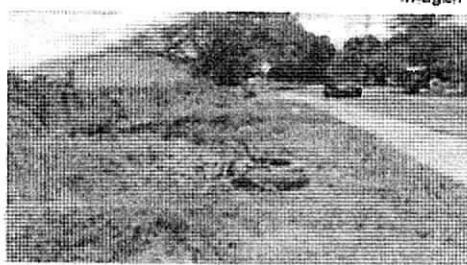
Imagen 13

- Según testimonio de funcionario de inter aseo el carro recolector del servicio de aseo hace recolección los días lunes, miércoles y viernes de cada semana, convirtiéndose en una prestación normal.
- En la imagen 12 y 13 En la zona de la orilla del río, se evidenció que anteriormente se encontraba un botadero satélite en la actualidad no se presenta lo que podría afectar la calidad del agua del río.
- En la zona del Cementerio Central, se evidencio acumulación de residuos sólidos, escombros y llantas entre otros a un lado y en frente. En las coordenadas 72°53'12.04" W; 10°53'33.80"N

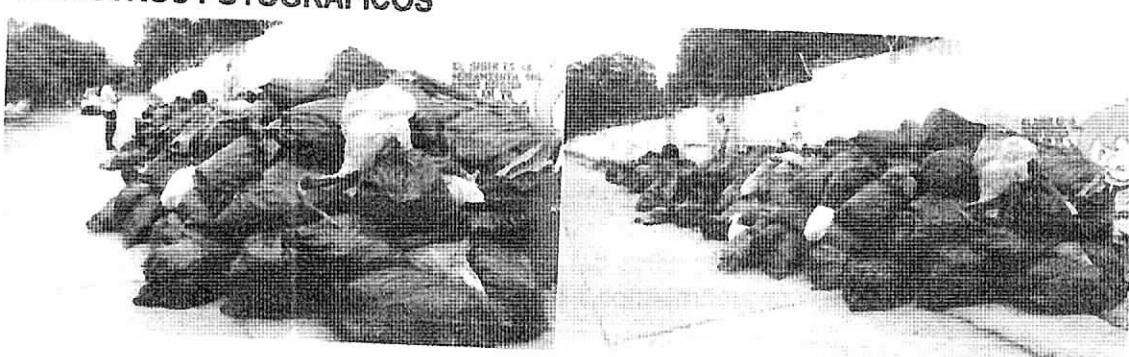
1. Calle 9 detrás del colegio Margo Maestre (Coord. Geog. Ref. 72°53'0.43" O 10°53'51.21" N); (Datum WGS84)

Se encontró presencia de bolsas plásticas con contenidos de poda en gran cantidad, estas tienen un volumen aproximado de cinco (5 m³)

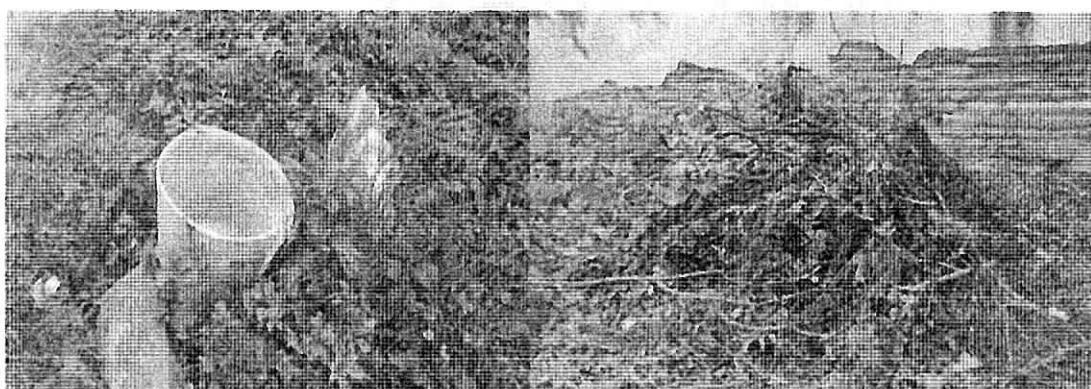
2. Cementerio (Coord. Geog. Ref. 72°53'11.55"O 10°53'32.84"N); (Datum WGS84)

Se encontró presencia de Residuos Sólidos en el lado derecho del cementerio en diferentes puntos de ella, como pudieron ser poda y restos de carro. Con un volumen aproximado de uno (1 m^3).

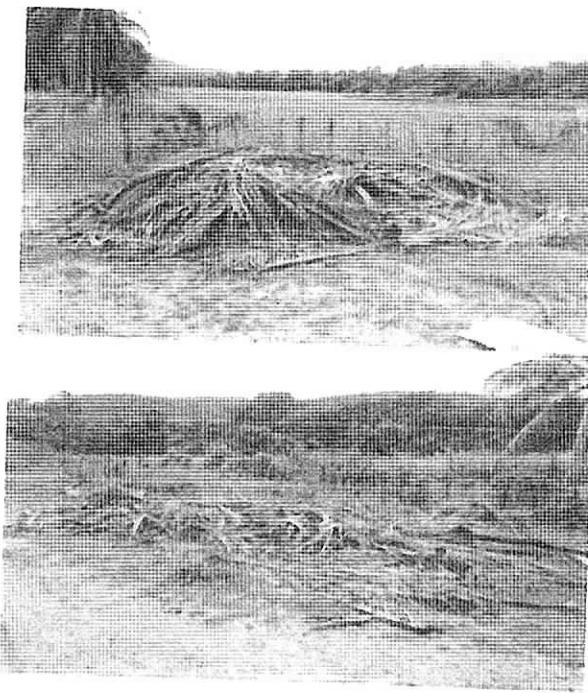
3. Rio Ranchería, (Coord. Geog. Ref. 72°54'57.17"O 10°55'8.80"N); (Datum WGS84)

Se encontró residuos sólidos en la vía al Rio Ranchería, en los cuales se encontraron podas en gran cantidad con un volumen aproximado de uno (1 m^3).

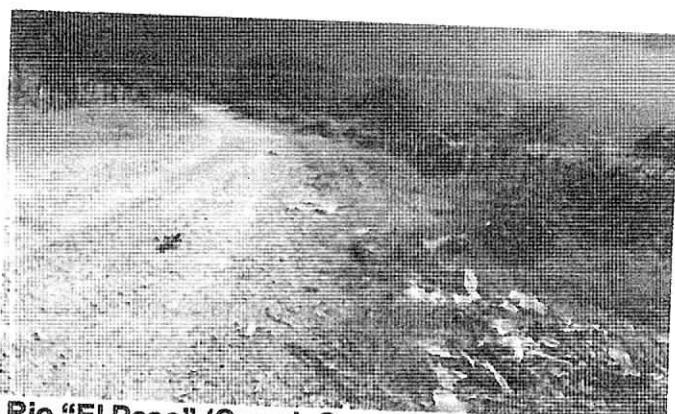
**6. Vía desde Distracción al Pulgar
(Coord. Geog. Ref. 10°54'09.3"N
72°53'03.8"W)**

Se evidencio presencia botellas, bolsas plásticas, troncos, hojarasca y cisco de arroz causando afectación en el suelo y el paisaje. Así mismo evidencias de quemas frecuentes y focos de residuos en diferentes puntos.

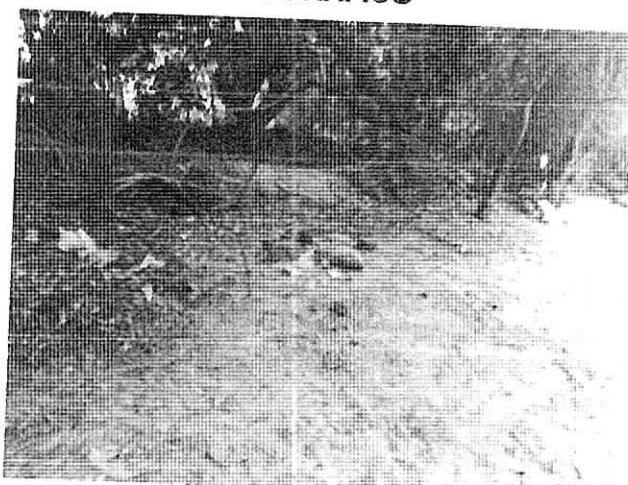
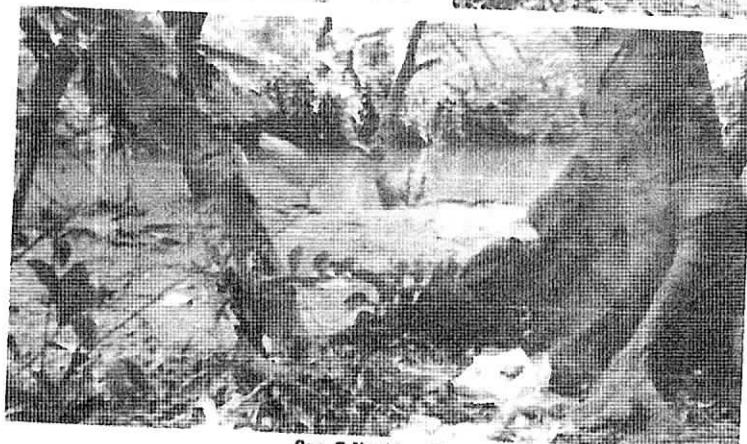
**7. Tramo del Rio "El Paso" (Coord. Geog. Ref. 10°54'23.1"N 72°53'06.1"W) Via
a Santa Rosa del Pulgar**

Se evidenció disposición inadecuada de residuos sólidos (bolsa, vasos y botellas plásticas, platos desechables, vidrios, entre otros) y restos de leña utilizada para fogones donde cocinan sus alimentos los bañistas que llegan al lugar. Ocasionando alteración al paisaje y a la fuente de hídrica.

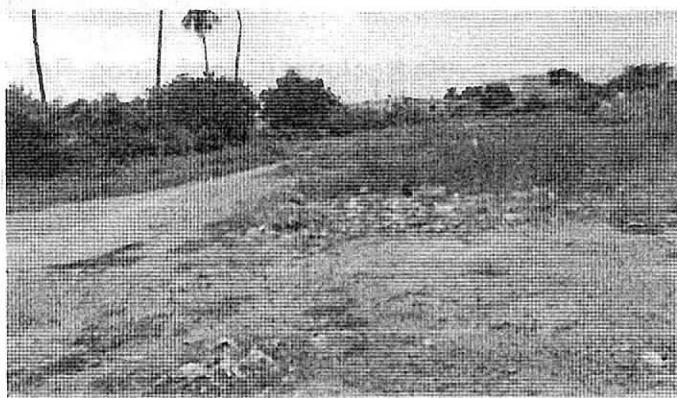
Se pudo evidenciar un botadero satélite en el barrio villa Ana, donde se puede encontrar presencia de residuos sólidos y escombros, se presume que la causa de la problemática, la poca frecuencia de recolección de los residuos generados por la comunidad presente en este barrio y la falta de educación ambiental.
