Corpoguajira

RESOLUCIÓN N° 01382 DE 2018  
(03 JUL 2018)

**"POR LA CUAL SE RESUELVE UNA SOLICITUD DE CESACIÓN DE PROCEDIMIENTO DENTRO DE UN PROCESO SANCIONATORIO DE CARÁCTER AMBIENTAL"**

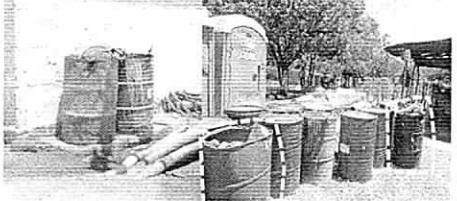
<p>Fotos 1 y 2. Disposición de residuos – CANTERA MARÍAMINA. 03 de mayo de 2017.</p>

Decreto 2811/74 Decreto 1713/02	Ley -	¿Cuenta con un centro de acopio o lugar definido en la planta donde se depositen los residuos sólidos (ordinarios)?	X	En la cantera no se cuenta con un área definida como centro de acopio para la disposición temporal de los residuos ordinarios, sino que se disponen de tanques de 55 galones en diferentes áreas sin distribución específica aparente.
Decreto 2811/74 Decreto 1713/02	Ley	¿Se cuenta con un sistema de aprovechamiento de residuos sólidos (ordinarios)?	X	Al no contar con una clasificación de los residuos sólidos desde la fuente, difícilmente se puede realizar el aprovechamiento de los mismos.

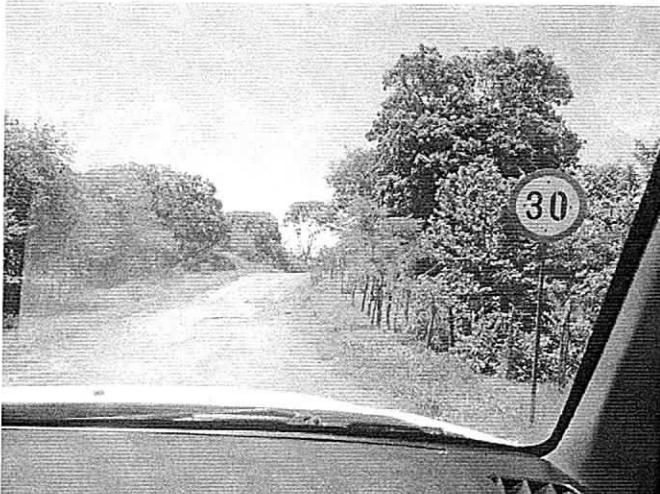
Como medidas para el control de emisiones de material particulado, se observó que la vía de acceso desde la carretera nacional a la entrada de la cantera se encuentra en material de rodadura o pavimento y se disponen señales reglamentarias que indican una velocidad máxima de 30 kph, con lo que se garantiza en este tramo, bajos niveles de emisión de polvo producto del tránsito de vehículos.

Foto 3: Vía de acceso a CANTERA MARIAMINA. Área 062/44. 03 de mayo de 2017.

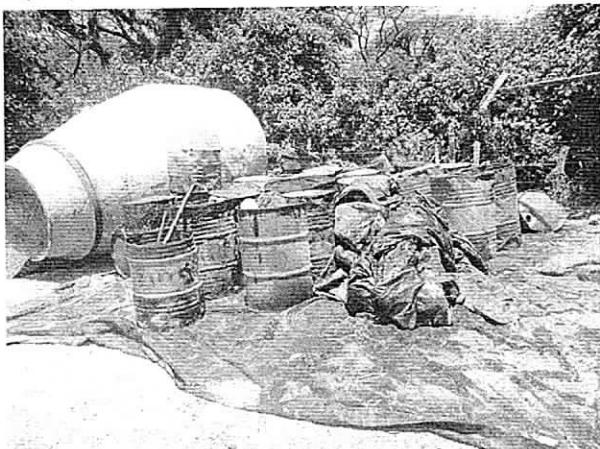
Existe un área destinada para el acopio de aceites usados en la que se almacenan tanques con este tipo de residuos, sin embargo este no cuenta con las especificaciones mínimas de seguridad para su operación; no se encuentra señalizado, no posee entechedado por lo que se permite el ingreso de aguas lluvias. Los tanques se encuentran dispuestos sobre un plástico extendido, no obstante en el evento de ocurrir un derrame, el suelo contiguo a éste, podría verse afectado, en tanto que esta área no cuenta con dique perimetral de contención o antiderrame. En dicho espacio, se almacenan tanto aceites usados como residuos sólidos peligrosos y los contenedores para dicho fin no tienen ninguna etiqueta que permita la distinción de dichos residuos.

Foto 4: Almacenamiento de aceites usados y residuos peligrosos.

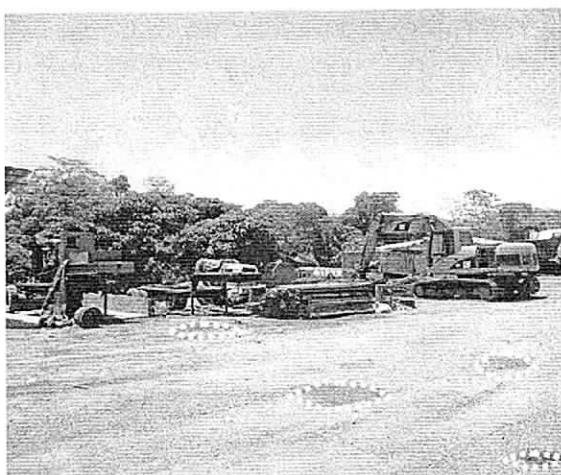
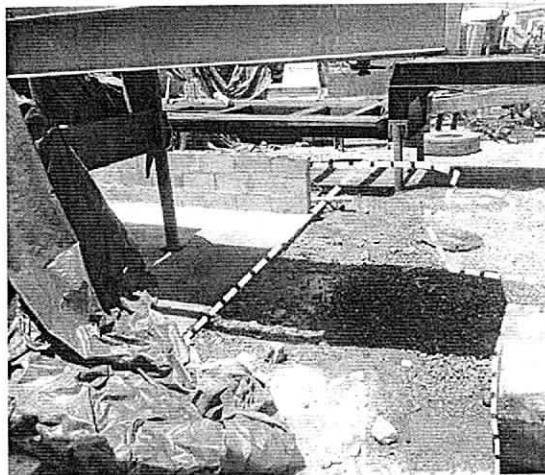
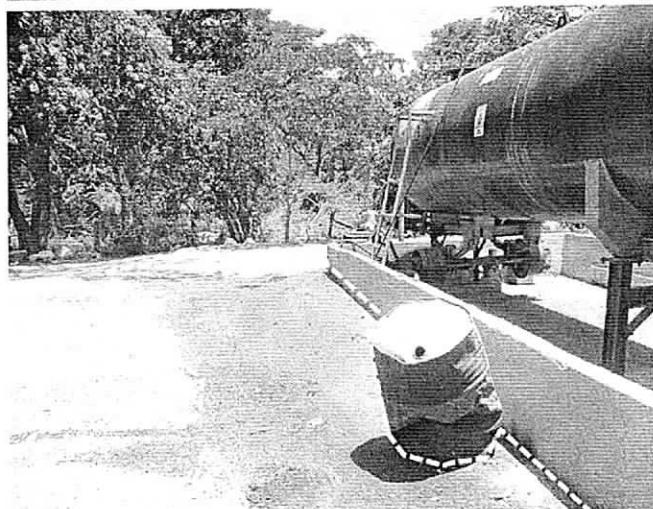
A lo largo del área de cantera se evidencian derrames de hidrocarburos sobre el suelo, lo que da cuenta de mal manejo de esta sustancia y por lo tanto denota incumplimiento de las medidas asociadas a la ficha relacionada con esta temática.

Fotos 5, 6 y 7: Vestigios de suelo contaminado con hidrocarburos. CANTERA MARIAMINA. Área 062/44. 03 de mayo de 2017.

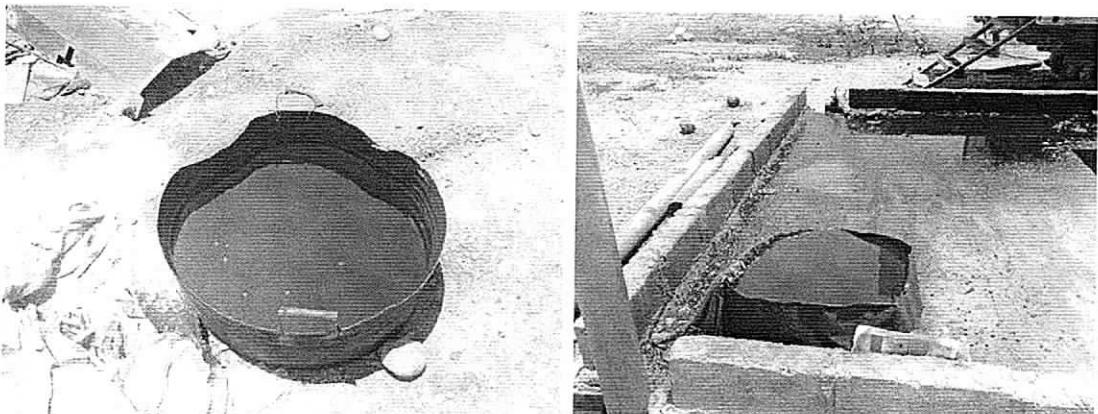
Durante el recorrido por el área de cantera, se observaron dos contenedores que contenían aceites usados expuestos a la intemperie, uno de los cuales se encontraba rebosado y con potencial riesgo de vertimiento sobre el suelo. Estas condiciones posibilitan la contaminación de este recurso, así como la del recurso agua por acción de escorrentía, puesto que el área no cuenta con canales perimetrales para manejo de aguas lluvias.

Fotos 8 y 9: Disposición inadecuada de hidrocarburos. CANTERA MARIAMINA. Área 062/44. 03 de mayo de 2017.

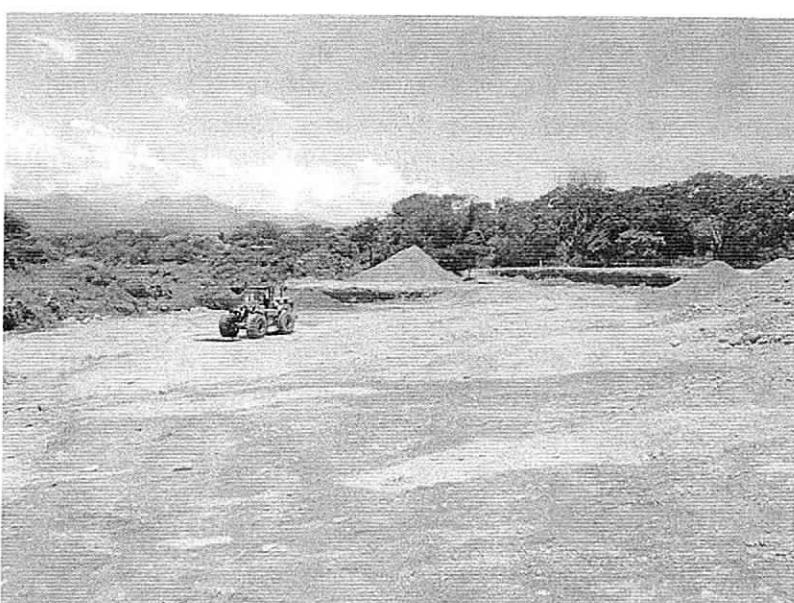
Aunque según la información suministrada por el ingeniero que atendió la visita, la extracción en el área de cantera se encuentra suspendida desde el mes de noviembre de 2016, se pudo evidenciar un área recientemente explotada, en la cual se estaban realizando labores de cargue y tamizado del material extraído, sin embargo, no se observó un área limitada para la disposición del suelo removido en el descapote para su respectiva conservación y manejo, a fin de ser utilizado en una posterior fase de reconformación o rehabilitación de las áreas ya minadas.

Foto 10: Reciente frente de explotación. CANTERA MARIAMINA. Área 062/44. 03 de mayo de 2017.

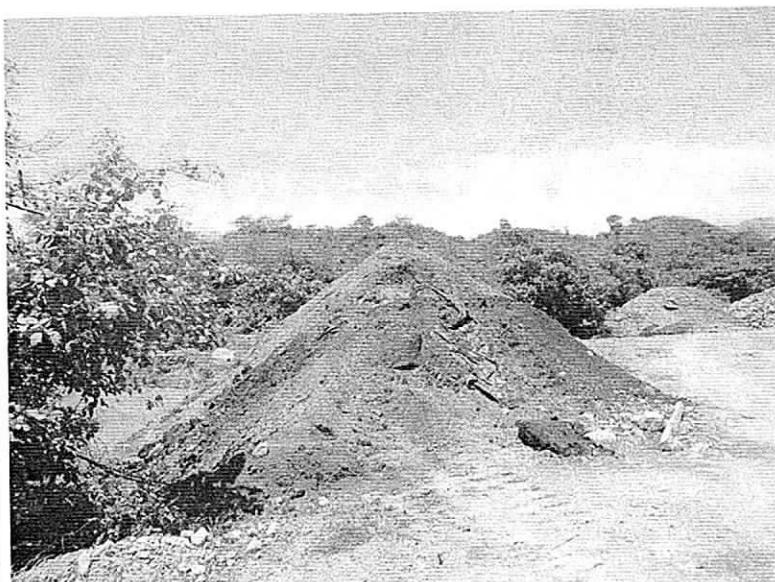
Dentro del área de cantera se encuentra dispuesta una pila de material de desecho a un costado de la piscina de lodos, esta pila además de contener estériles y escombros, contiene suelo contaminado con hidrocarburos y material de rechazo de la planta de asfalto. La configuración de este almacenamiento posibilita la dispersión y el arrastre, aportando sedimentos a la piscina que aceleran su colmatación.

Foto 11: Acopio de estéril y material de rechazo de planta asfáltica. CANTERA MARIAMINA. Área 062/44. 03 de mayo de 2017.

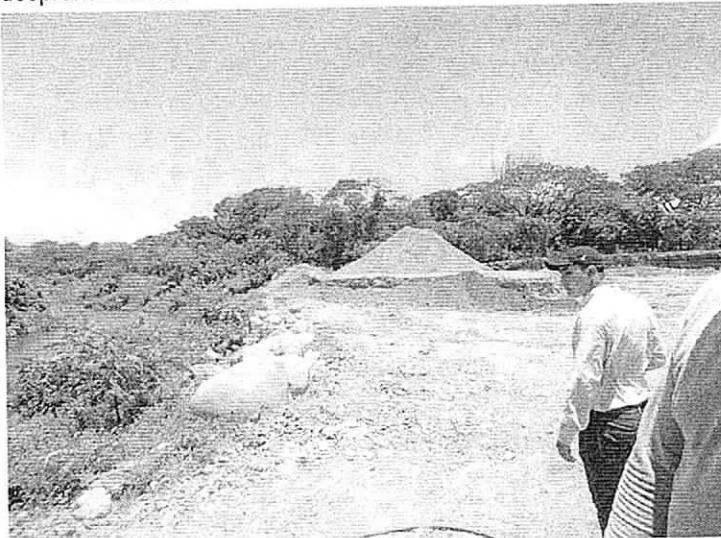
Foto 12: Superficie riparia descapotada. CANTERA MARIAMINA. Área 062/44. 03 de mayo de 2017.

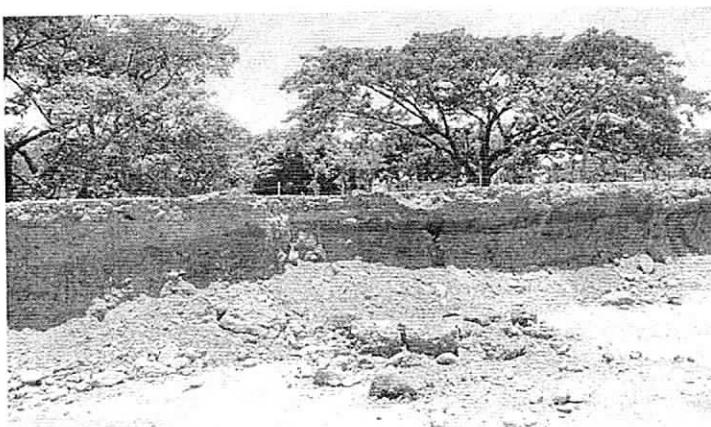
sobre la base del talud superior, quedando la cresta o cabecera del mismo, expuesta a desplome o desprendimiento.

Foto 13: Excavación sobre base de talud. CANTERA MARIAMINA. Área 062/44. 03 de mayo de 2017.

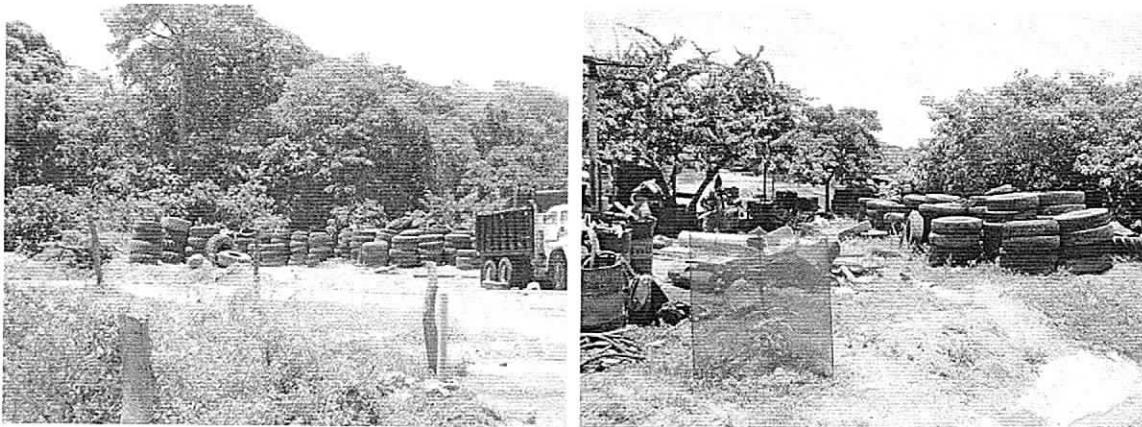
Se encontró almacenamiento de llantas sin las condiciones mínimas de seguridad y operatividad, sin señalización, demarcado ni techado, condición que posibilita la proliferación de vectores como mosquitos y roedores debido al estancamiento de las aguas lluvias y generan deterioro del entorno y el paisaje.

Fotos 14 y 15: Almacenamiento inadecuado de llantas. CANTERA MARIAMINA. Área 062/44. 03 de mayo de 2017.

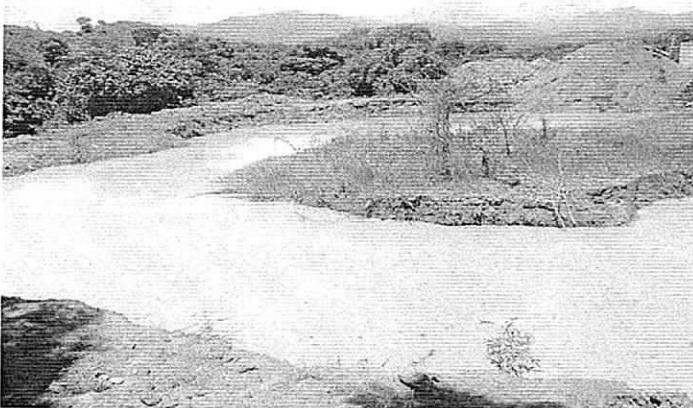
Una de las piscinas de lodo construidas en el área para la sedimentación y evaporación de arena procedentes del proceso de lavado, al momento de la visita se encontraba saturada y sin aparente mantenimiento reciente. Según la información aportada por el ingeniero Cruzco, el agua empleada se hace recircular y los lodos no contaminados son retirados después de secados y utilizados en las vías internas y/o donados a las comunidades adyacentes, sin embargo, se observa la evidente colmatación y el riesgo inminente de derrame que podría llegar hasta el río.

Foto 16: Piscina de lodos colmatada. CANTERA MARIAMINA. Área 062/44. 03 de mayo de 2017.

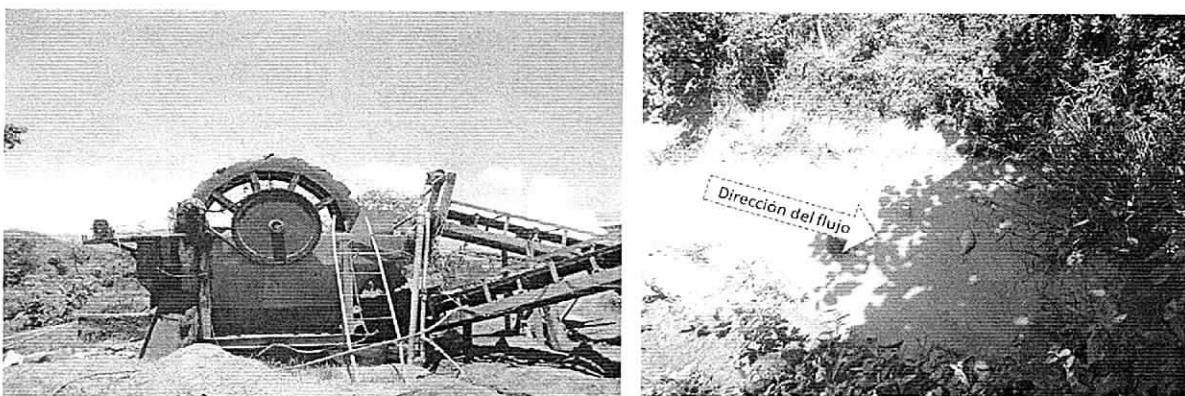
En el área de cantera, la empresa cuenta con una lavadora de arena, la cual emplea el agua captada desde el río Mariamina y en teoría entrega los lodos resultantes del proceso a las piscinas construidas para esta recepción, sin embargo, como ya se dijo esta se encontraban colmatadas y se evidenció un flujo con significativo aporte de sedimentos hacia el río, en el cual logra apreciarse el cambio de color del

aguas, tornándose turbia sobre el punto donde es vertido el fluido derivado del proceso de lavado de arena.

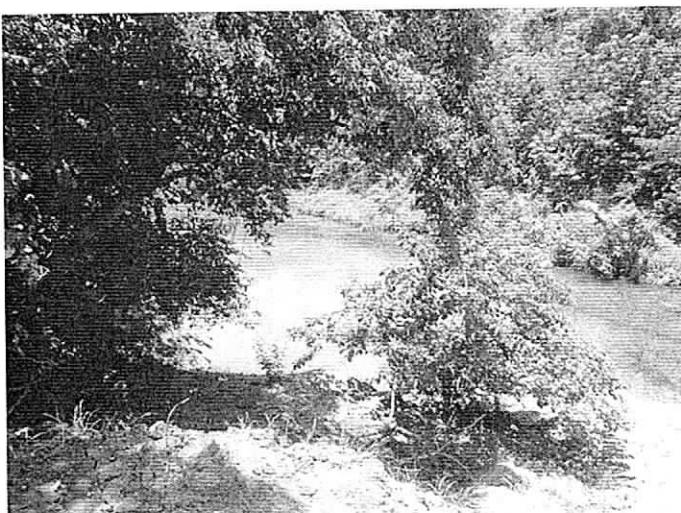
Foto 19: Turbidez del agua en el punto de vertimiento. CANTERA MARIAMINA. Área 062/44. 03 de mayo de 2017.

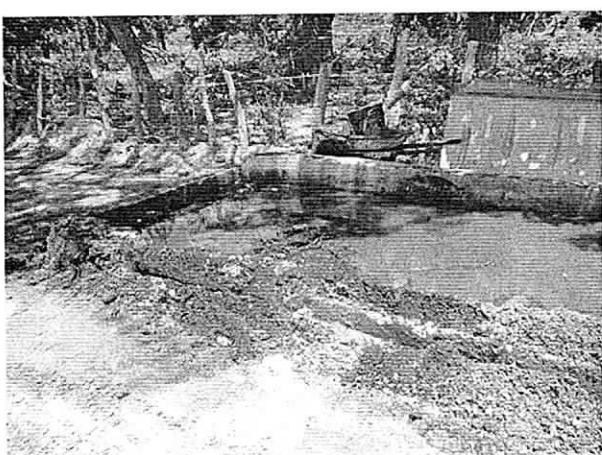
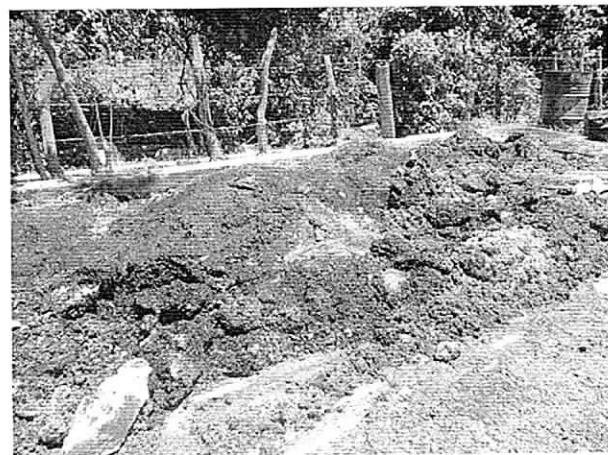
En el área se encuentra construido un mecanismo, consistente en una piscina para que las volquetas sacudan el material asfáltico que se impregna en éstos y una trampa de grasas, sin embargo el sistema se encuentra colapsado, evidenciándose una acumulación del material en el área y contaminación del suelo con estos residuos de carácter peligroso.

Fotos 20 y 21: Sistema para retiro de asfalto en vehículos. CANTERA MARIAMINA. Área 062/44. 03 de mayo de 2017.

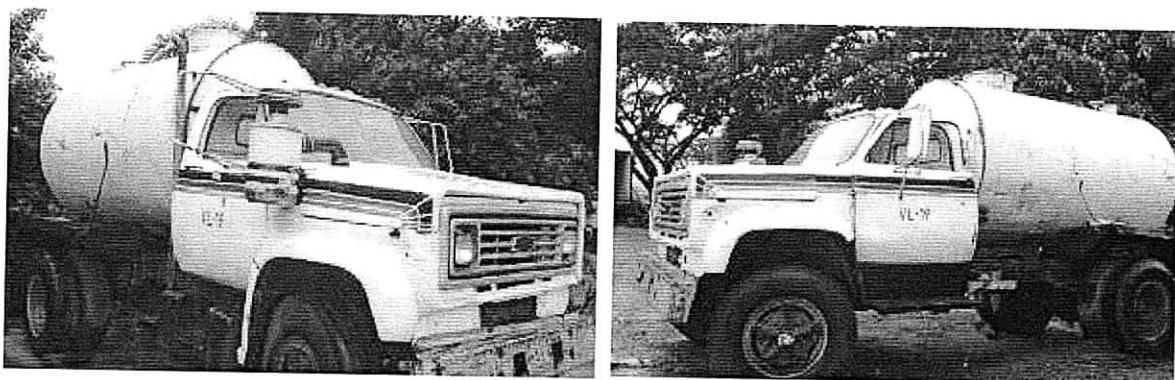
Vehículo con sistema de aspersión utilizado en actividades de riego

Vías internas humectadas (área de trituración y entrada de la cantera).

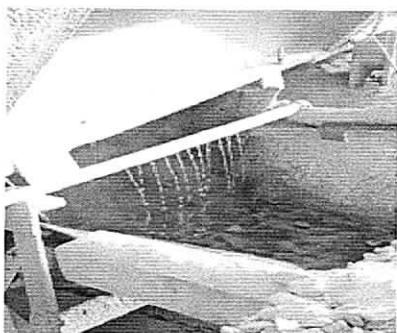
La planta trituradora posee un sistema de aspersión instalada para el control de polvo al momento de iniciar el triturado.

Sistema de humectación para la minimización de material particulado.

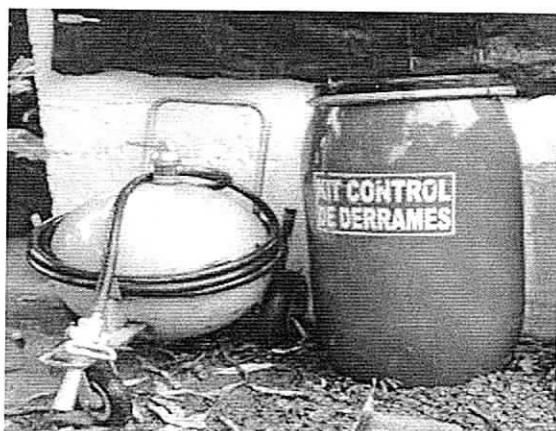
Cuando se presentan derrames en los suelos, se cuenta con un kit control de derrames que se viene implementando, se evita en lo máximo el derrame de residuos peligrosos como los aceites e hidrocarburos.

*Kit de control de derrames ubicado a inmediaciones de los talleres y extintor ABC de 150 Libras.*

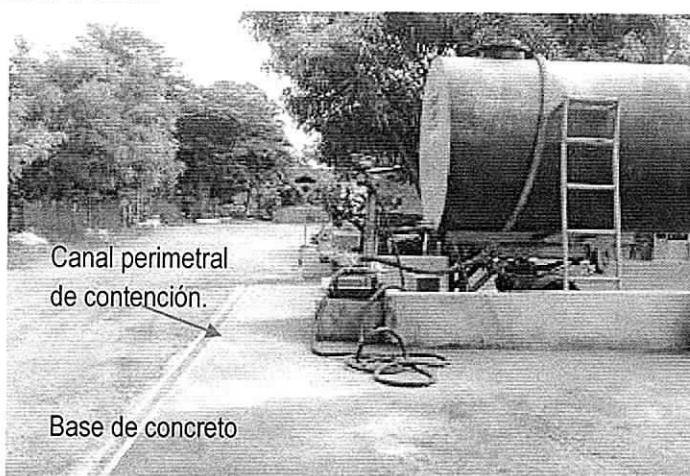
El tanque de combustible cuenta con un área pavimentada y un canal perimetral de contención o anti derrame, que evita el paso de combustible al suelo, además de esto cuenta con una trampa para evitar que haya contaminación al suelo.

*Tanque de combustible con su canal perimetral base de concreto y trampa.*

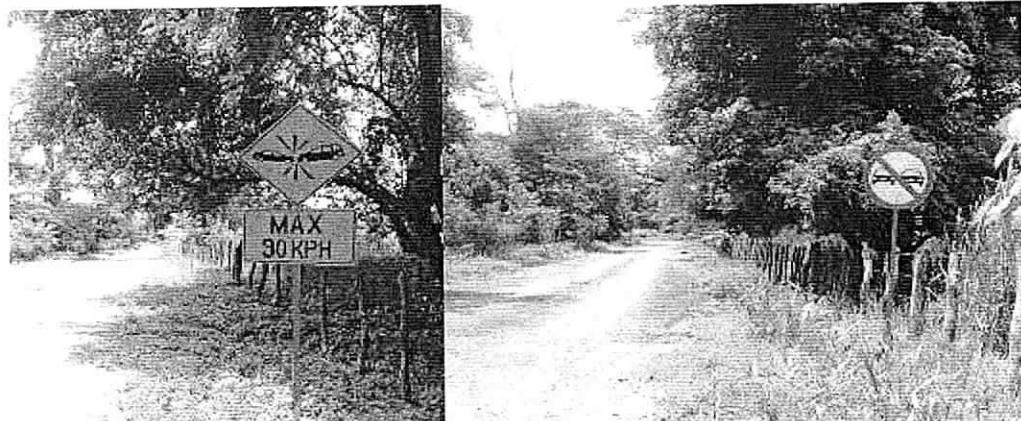
Las vías externas e internas se encuentran en buen estado para el paso de vehículos ligeros y pesados, la vía de acceso cuenta con pavimentación y se realiza periódicamente riego en las vías internas.

Señales preventivas existentes en la vía de acceso a la cantera

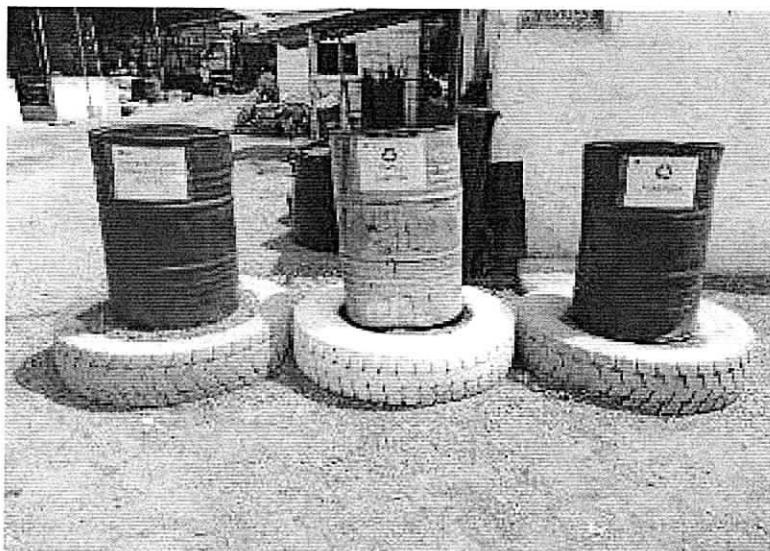
En cumplimiento al plan de manejo establecido y con la gestión ambiental que se lleva a cabo dentro de la cantera Mariamina, los residuos sólidos ordinarios se han dispuesto en tanques reciclados de 55 galones, éstos se pintaron con el respectivo código de colores para la clasificación según la norma técnica colombiana GTC 24 de 2009 y se rotularon con el fin de que los trabajadores de la cantera tengan plena identificación de los tipos de residuos que lleva cada recipiente.

*Recipientes habilitados para la separación de los residuos sólidos ordinarios*

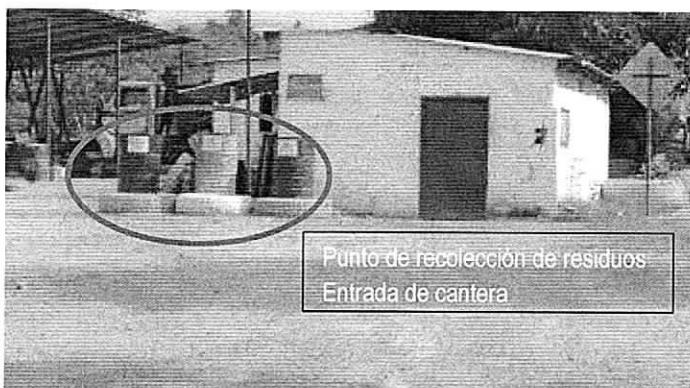
*Punto de recolección de residuos sólidos en la entrada del campamento*

Éstos contenedores se ubicaron estratégicamente en tres (6) puntos dentro del área de trabajo de la cantera con el fin de que las áreas críticas sean suplidadas esta necesidad y los trabajadores no tengan que desplazarse grandes distancias para disponer correctamente de los residuos. Todos los puntos de encuentran señalizados para su pleno reconocimiento.

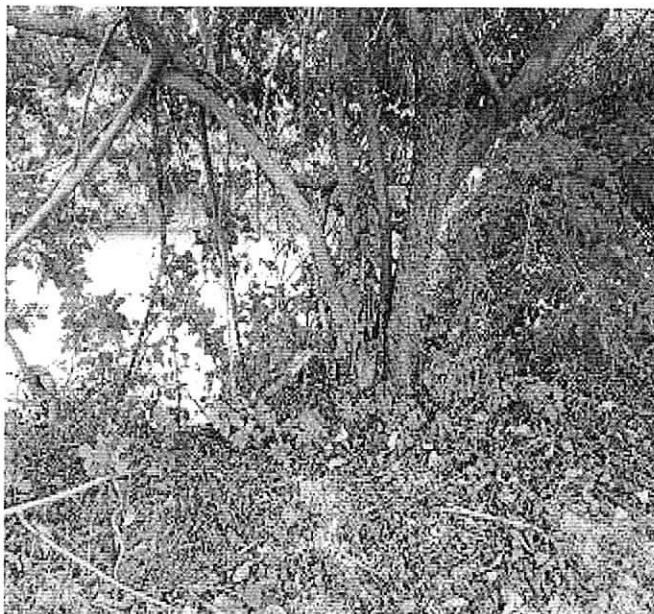
Por el Constante Flujo de vehículos los suelos están intermitente recibiendo derrame de hidrocarburos de estos, pero se mantiene una constante limpieza con remoción de la arena contaminada y su posterior disposición en el área de residuos peligrosos para luego ser entregada a la empresa encargada de estos.

Evidencia de recuperación de área afectada por derrame de aceite

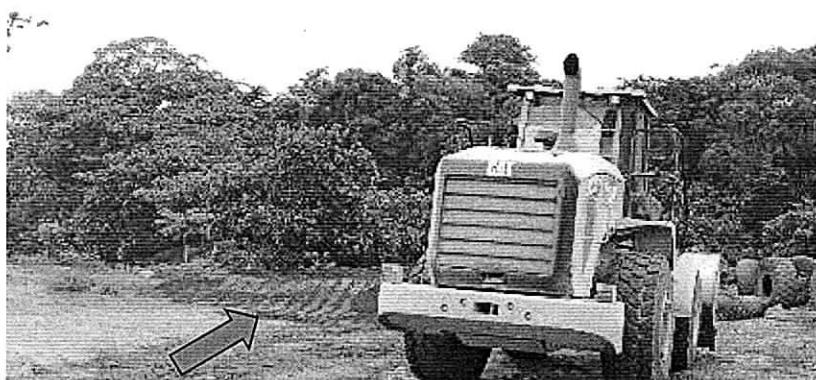
En las coordenadas (Datum WGS84) N 11°13'45.74" – W 73°12'11.43" donde se especifica que existe vertimiento por escorrentía y posterior contaminación del recurso hídrico, se realizaron las respectivas mejoras en el sistema de la planta de mezcla asfáltica, esto mejora en gran medida ya que no existe la posibilidad de fuga de agua hacia el río, además de esto se realizó una nivelación del terreno para evitar el paso de las aguas por este canal.

Nivelación del terreno para evitar el escurrimiento de aguas lluvias hacia el río

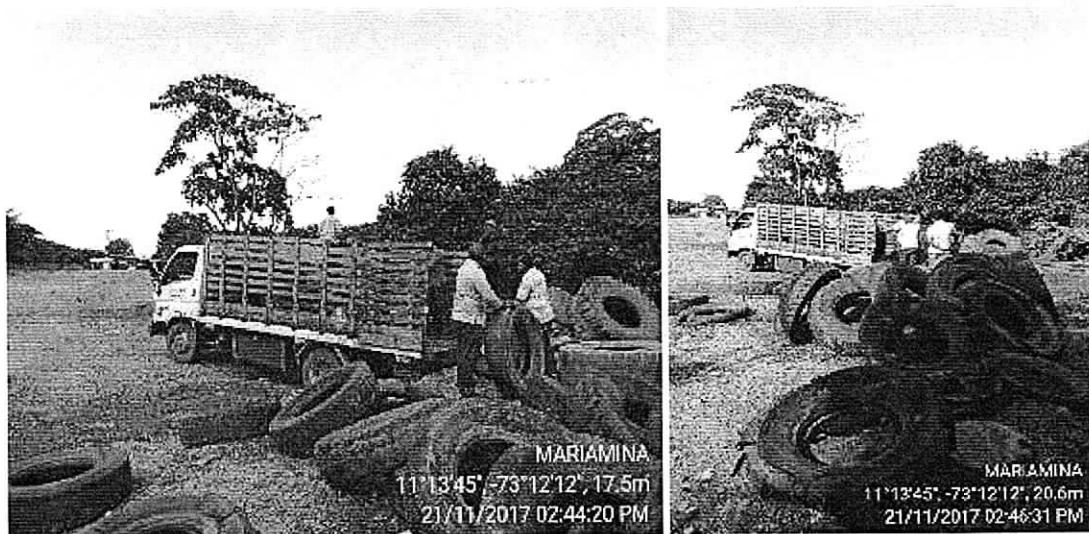
En acatamiento a las sugerencias hechas en la visita de seguimiento, la empresa VALORCON S.A. hizo entrega los días 21 y 23 de noviembre de 100 llantas usadas que se encontraban en el área de taller y llantería, garantizando así que su disposición final sea amigable con el ambiente. A manera de evidencia a continuación se muestra las siguientes imágenes de cumplimiento de esta obligación, además de los registros entregados por la empresa receptora. (Anexo 3)

Evacuación de llantas usadas el día 21 de Noviembre en la cantera Mariamina

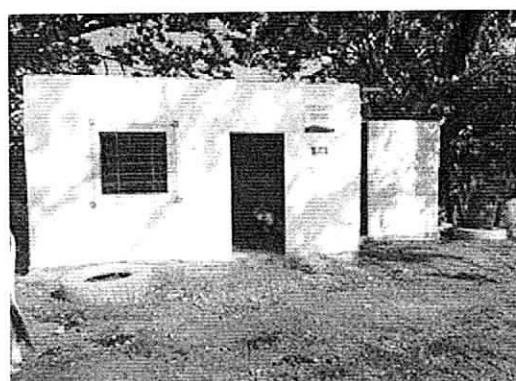
La empresa cuenta con contenedores para la disposición y clasificación de residuos sólidos, los cuales se distinguen por un código de colores. Además se construyó un centro de acopio temporal que cuenta con las características necesarias para garantizar un almacenamiento adecuado de este tipo de residuos, mientras son recogidos por el gestor encargado de su disposición final.

Foto No 1. Centro de acopio temporal de residuos ordinarios. Cantera Mariamina, 10 de mayo de 2018.

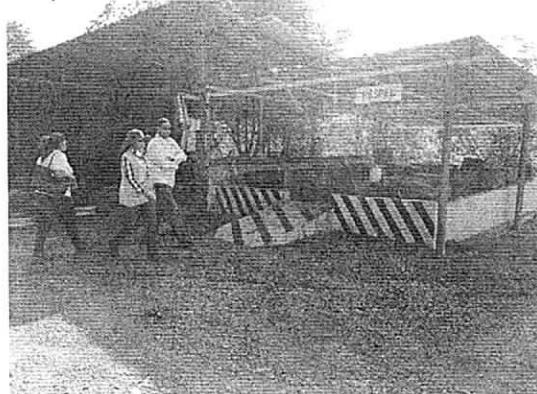
En acatamiento a las recomendaciones impartidas por la Corporación, se construyó el área para el almacenamiento temporal de los aceites y filtros usados, ésta cuenta con las especificaciones requeridas por la ley, posee su techo para evitar la entrada de aguas lluvias, su respectiva señalización y un muro de contención. El área se encuentra con suficiente ventilación para evitar accidentes y una rampa para el fácil ingreso y salida de los tanques que allí se almacenan.

Foto No 2. Área de almacenamiento temporal de Aceites y filtros usados. Cantera Mariamina, 10 de mayo de 2018.

A pesar de que se construyó un área para el acopio temporal de residuos peligrosos, durante el recorrido realizado, se observó un recipiente situado en la parte trasera de esta área, el cual contenía agua aceitosa. Debido a las condiciones de almacenamiento de dicho recipiente, se favorece el eventual derrame de esta sustancia nociva, con la consiguiente contaminación del suelo y el recurso hídrico por acción de escorrentía, con el agravante de la cercanía al río Mariamina, que se encuentra aproximadamente a 30 metros del sitio indicado.

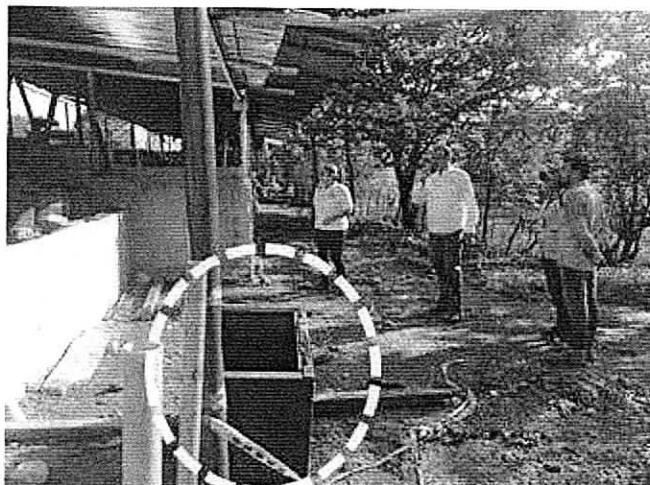
**Foto No 3.** Almacenamiento inadecuado de aguas aceitosas. Cantera Mariamina, 10 de mayo de 2018. Por otro parte, mediante radicado ENT-1908 del 01 de diciembre de 2016, la empresa presentó ante esta Corporación "Solicitud de Aval de Plan de Contingencia para el Manejo de Hidrocarburos, Derivados y Sustancias Nocivas" y una vez surtidos los trámites correspondientes, mediante Resolución 2342 del 27 de noviembre de 2017, se negó la aprobación de dicho plan al encontrarse que el documento presentado no cumplía con los términos de referencia exigidos por Corpoguajira y que en la eventualidad de presentarse una alteración y/o incidente no poseía los suficientes mecanismos para afrontar el control de los mismos e implementar todas las acciones que se deben realizar para disminuir y/o contener el posible daño al medio ambiente y los recursos naturales.

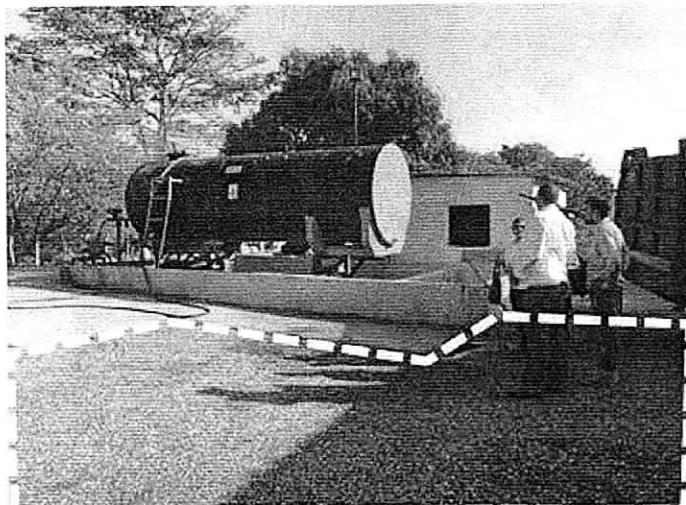
Se evidencian considerables mejoras sobre este aspecto, durante el recorrido no se evidenció vestigios de hidrocarburos y/o aceites en el suelo. Las áreas en las que se manipulan líquidos peligrosos, y que tenían el suelo expuesto, fueron cubiertas en su mayoría con triturado para evitar la contaminación directa del recurso producto de un eventual derrame.

Foto No 4. Suelo cubierto con triturado para control de derrames. Cantera Mariamina, 10 de mayo de 2018.

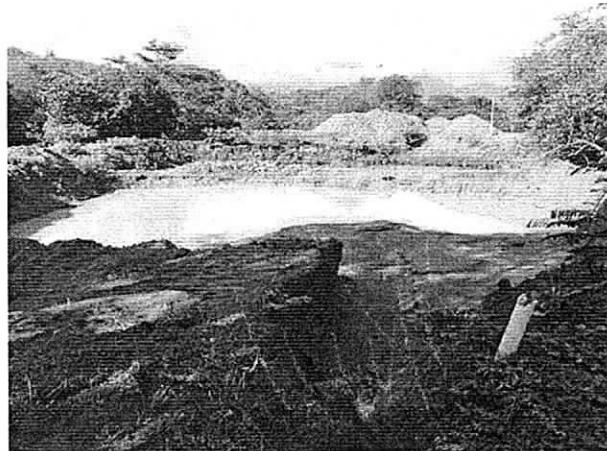
Foto No 5. Piscina de lodos. Cantera Mariamina, 10 de mayo de 2018.

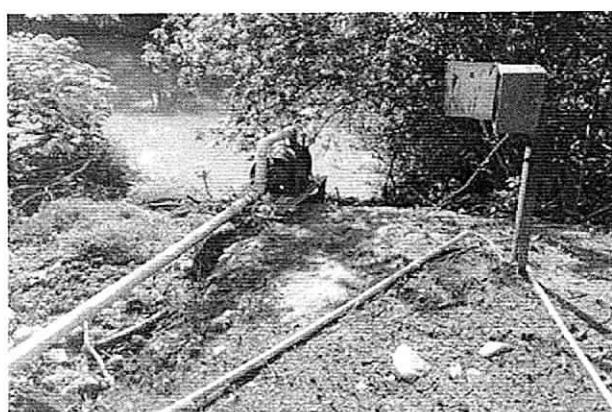
El proyecto cuenta con una concesión de aguas superficiales otorgado mediante la Resolución 1306 del 13 de mayo de 2005: la fuente de captación es el río Mariamina y el caudal autorizado es de 0,5 lt/seg. No obstante, dicha captación no cuenta con un medidor volumétrico que permita tener control sobre el consumo de agua.

Foto No 7. Captación de agua superficial. Cantera Mariamina, 10 de mayo de 2018.

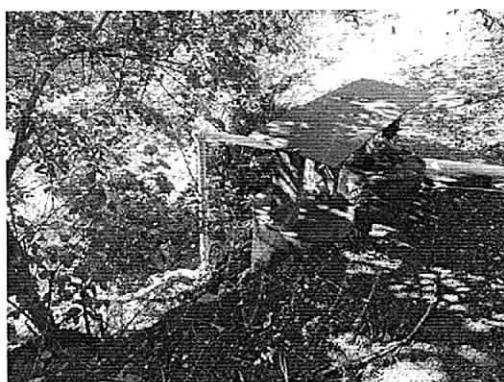
Debido a que la resolución por medio de la cual se autoriza el uso y aprovechamiento del recurso hídrico no establece las coordenadas en las cuales debe ubicarse la captación, el proyecto cuenta con una estructura adicional a la actualmente empleada para captar el agua desde el río, la cual debe ser desmontada y el área sobre la que se encuentra deberá ser rehabilitada, considerando que corresponde a la franja forestal protectora del afluente.

Foto No 8. Antigua estructura para captación. Cantera Mariamina, 10 de mayo de 2018.

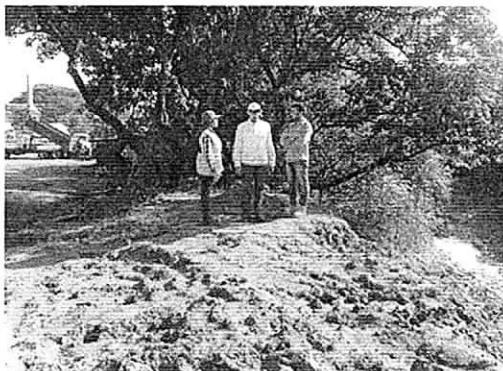
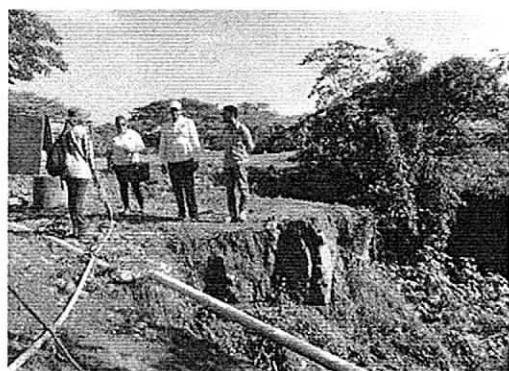
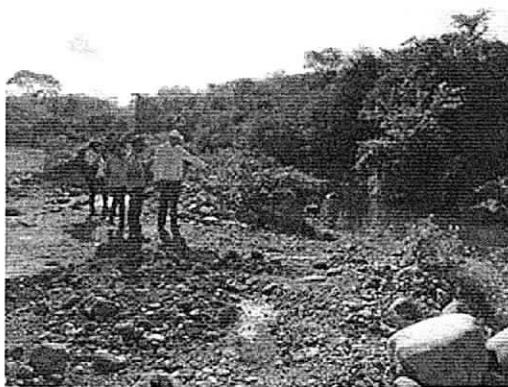
Fotos No 9, 10 y 11. Áreas con procesos erosivos que deben ser rehabilitadas. Cantera Mariamina, 10 de mayo de 2018.

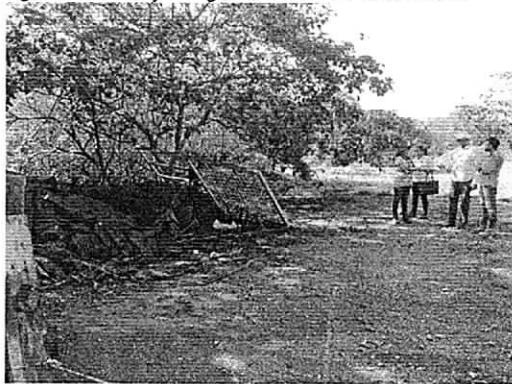
Foto No 12. Acopio de chatarra. Cantera Mariamina, 10 de mayo de 2018.
