RESOLUCIÓN N° 01737 DE 2018
(08 AGO 2018)

"POR LA CUAL SE OTORGA PERMISO DE OCUPACION DE CAUCE DEL RIO RANCHERIA PARA LA EJECUCION DE LAS OBRAS DE DEFENSA Y PROTECCION CONTRA LA INESTABILIDAD POR SOCAVACION DE LOS ESTRIBOS Y CIMENTACION DEL PUENTE CASA TABLA LOCALIZADO EN JURISDICCION DEL MUNICIPIO DE BARRANCAS – LA GUAJIRA Y SE DICTAN OTRAS DISPOSICIONES"

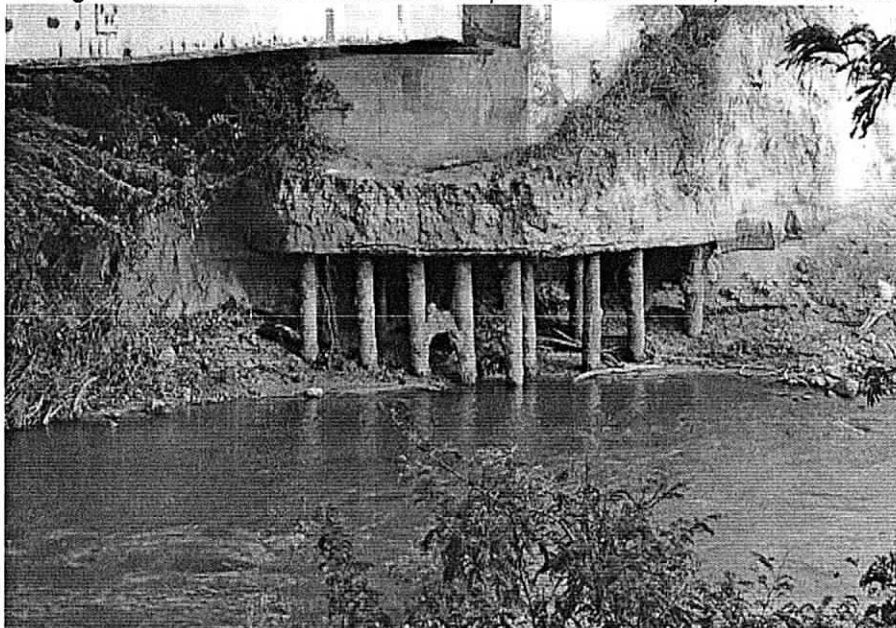
Fotografía 1 Alteración de la estructura del puente Casa e Tabla, estribo derecho

Como resultado de los procesos de socavación en el margen derecho del río Ranchería, los pilotes del estribo del puente Casa e Tabla se vieron afectados quedando destapados en una longitud de 1,8 m, subsistiendo en un estado de vulnerabilidad muy alto¹; tal como se muestra en los registros fotográficos suministrados por el interesado (Ver Fotografía 1).

Por lo anterior, Carbones del Cerrejón procedió a ejecutar actividades y obras para la atención de dicha situación de riesgo. De tal manera, se plantearon tres fases a saber: a) limpieza del cauce, b) recuperación del margen derecho y c) obras de protección del pilote, de las cuales al momento de la visita ya se habían ejecutado las dos primeras.

- ✓ Instalar una estructura exterior de confinamiento del relleno de concreto, que consistirá en tablestacado el cual estará conformado por 72 tubos de 8" hincados 2 m de profundidad a lo largo del borde del estribo socavado, el cual servirá de protección a la socavación y como formaleta para realizar el relleno en concreto fluido entre los pilotes.

- ✓ Relleno en concreto fluido de los espacios entre los pilotes, la pared del suelo y la estructura de confinamiento (tablaestacado).
- ✓ Realizar un pequeño dique temporal en material granular para aislar el estribo del flujo del río, dicha obra ya fue realizada como se observa en la Fotografía 4. b).

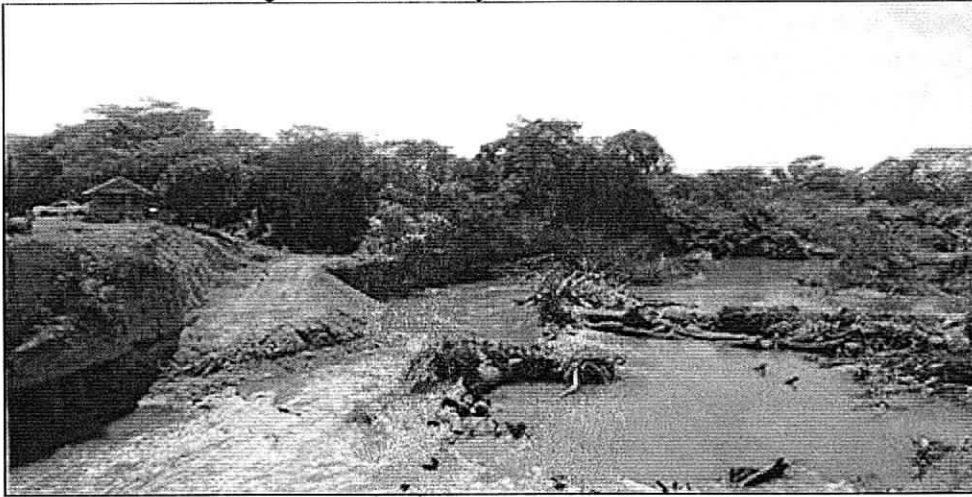
Fotografía 2 Material vegetal antes de ser removido

Limpieza del cauce: Dicha actividad consistió básicamente en la remoción de material vegetal, el cual fue arrastrado por la corriente hacia la zona afectada (ver Fotografía 2). El material fue removido y depositado en un predio localizado al margen izquierdo del río otorgado en comodato a Cerrejón, tal como se muestra en la

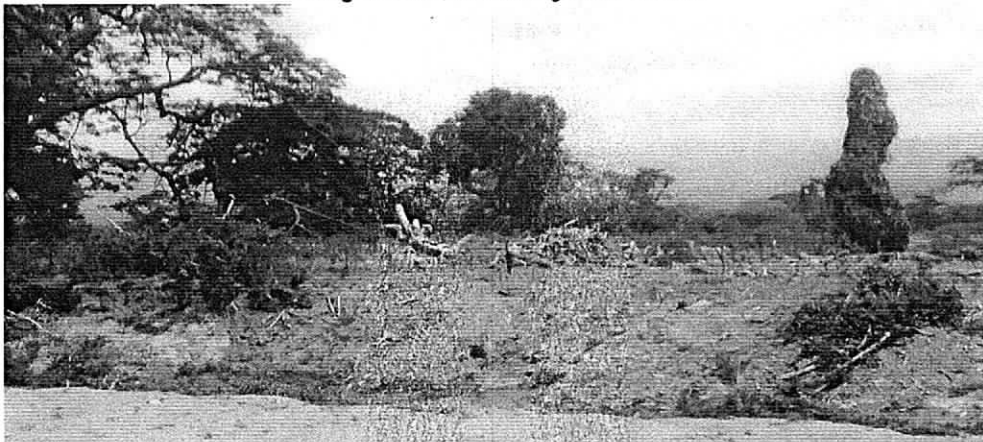
Fotografía 3 Material vegetal removido

Fotografía 3.

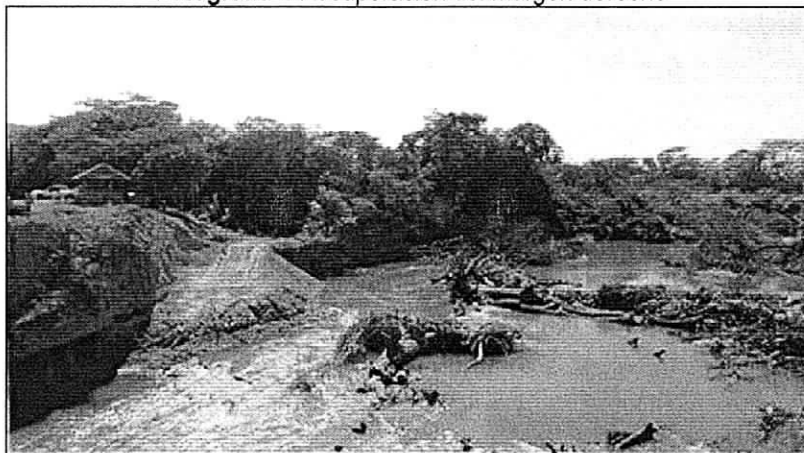
a) Antes de la intervención

Recuperación del margen derecho: Consistió en la reconfiguración del terreno previamente socavado de la margen derecha del río, mediante la conformación de un dique con material Tipo 1 y Suelo (proveniente de la trituradora de Cerrejón), en el cual se empleó un total de 2.068 m³ de material.

Fotografía 4 Recuperación del margen derecho
